# 玄海原子力発電所 3 号炉

## 炉内構造物の技術評価書

[運転を断続的に行うことを前提とした評価]

九州電力株式会社

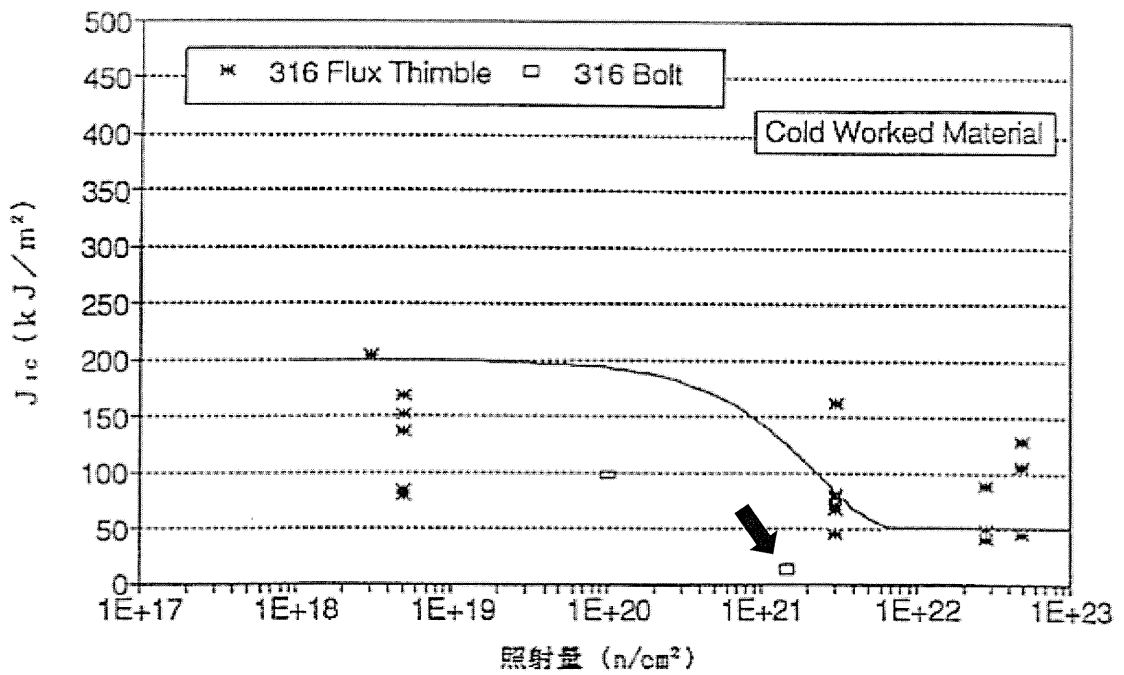
図2.2-1 破壊靱性値  $J_{1c}$  と照射量の関係

一方、炉心支持構造物であり強度上重要な炉心槽に使用されている材料はオーステナイト系の材料であって、フェライト系材料とは金属結晶構造が異なり、靱性が高い材料である。しかし、(財)発電設備技術検査協会の「平成8年度 プラント長寿命化技術開発に関する事業報告書」によるとオーステナイト系照射ステンレス鋼の破壊靱性値  $J_{IC}$  試験の結果、図2.2-1に示すように、中性子照射に対して、靱性値の低下が認められる。

さらにここで、万一有意な欠陥が存在すると仮定し、地震発生時のき裂安定性評価を実施した。想定欠陥は、「(社)日本機械学会 設計・建設規格 (JSME S NC1-2005/2007)」を準用し深さを板厚の  $1/4$ 、長さは板厚の  $1.5$  倍の表面欠陥を周方向に仮定した (図2.2-2)。平板中の半楕円表面き裂の応力拡大係数  $K$  を求める  $Raju-Newman$  の式 (Raju, I.S. and Newman, J.C., Jr., NASA Technical Paper 1578, 1979.) を用いて想定欠陥の応力拡大係数  $K$  を算出した結果、 $6.5 MPa\sqrt{m}$  となった。一方、図2.2-1中の  $J_{IC}$  最下限値  $14 kJ/m^2$  から、換算式により破壊靱性値  $K_{IC}$  を求めると  $51 MPa\sqrt{m}$  となる。

よって、想定欠陥の応力拡大係数は、破壊靱性値を下回っており、不安定破壊は生じないことを確認した。

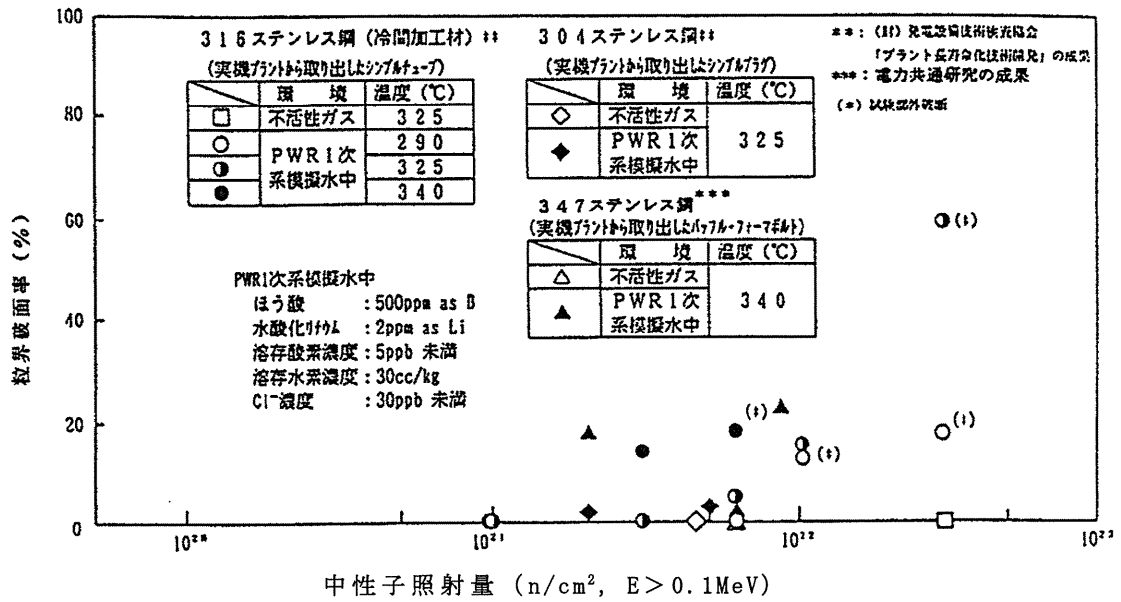
図2.3-6 粒界破面率と照射量の関係

(財) 発電設備技術検査協会の「平成8年度 プラント長寿命化技術開発に関する事業報告書」で得られた照射ステンレス鋼を用いたPWR 1次系水質環境での低ひずみ速度引張試験結果及び電力共同研究の結果をあわせて図2.3-6及び図2.3-7に示す。

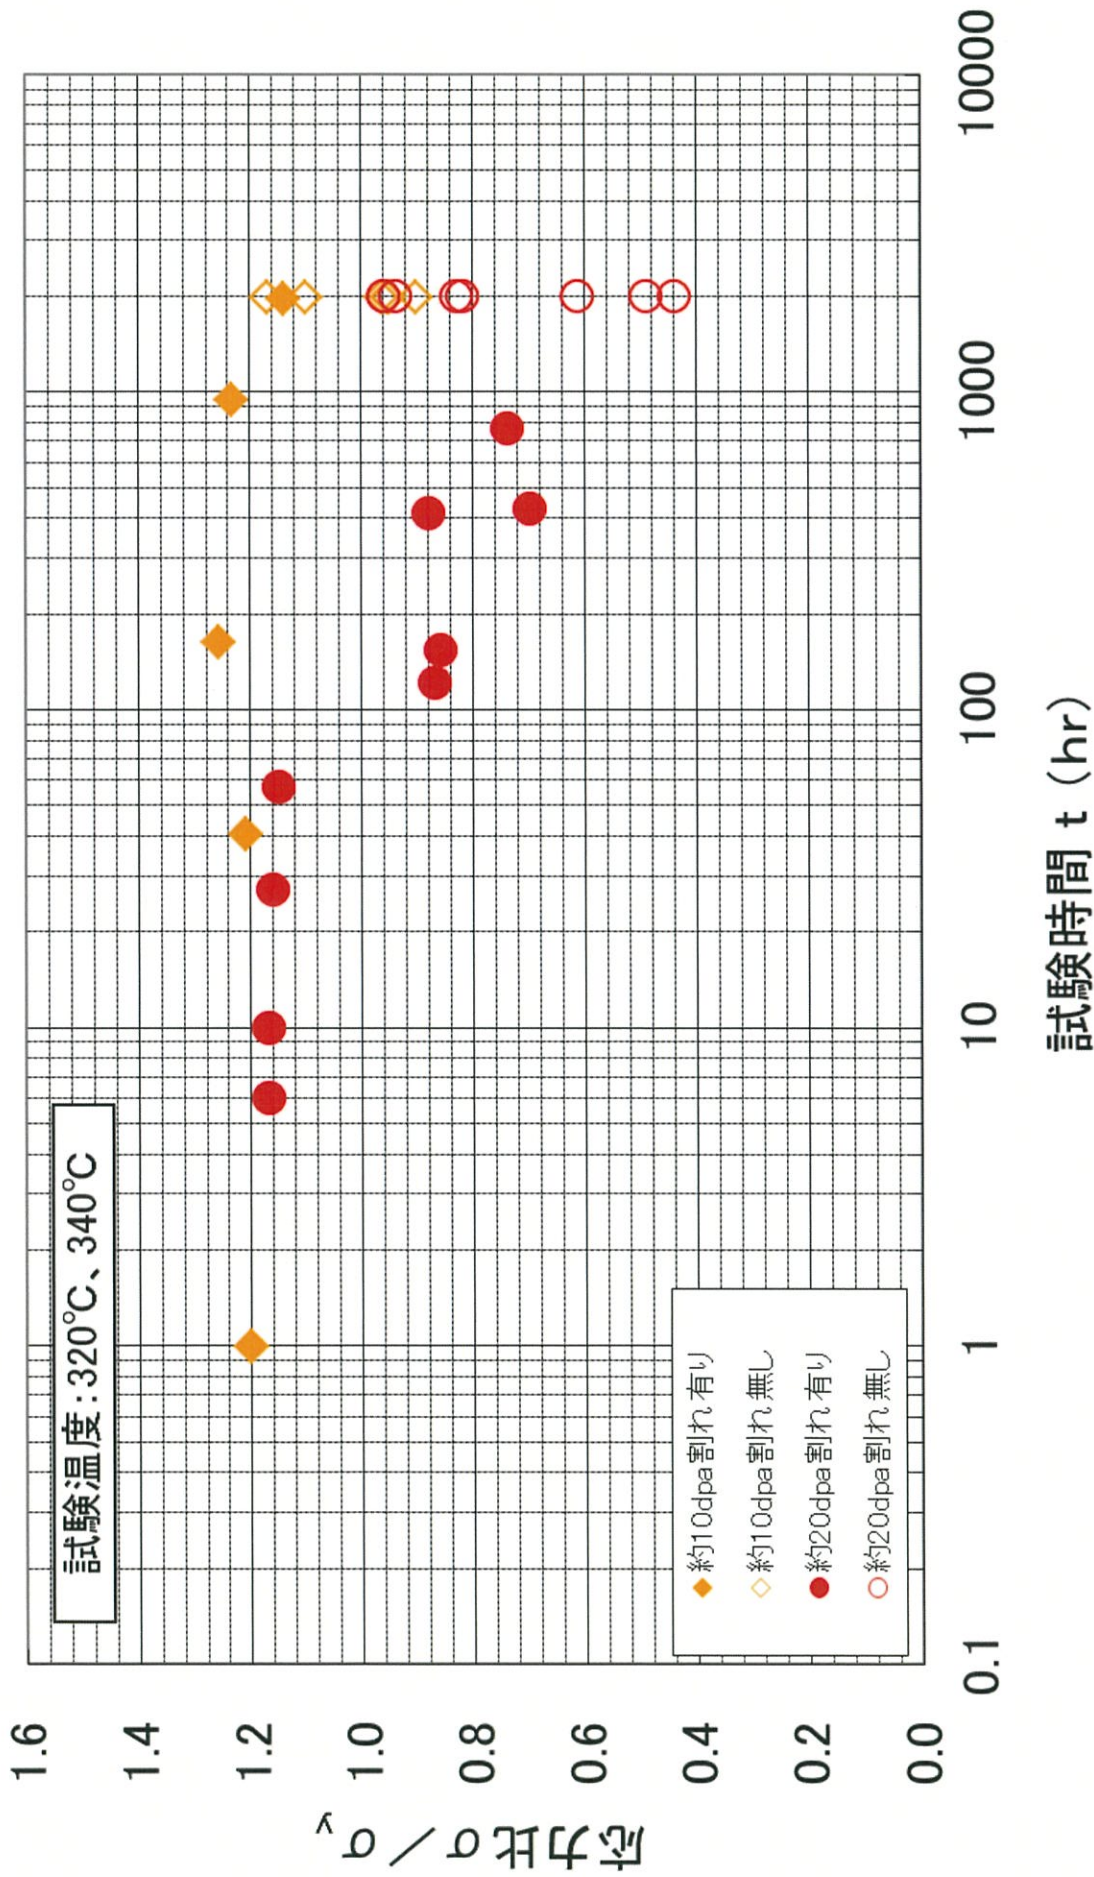
図2.3-8 定荷重応力腐食割れ試験結果 (316ステンレス鋼 (冷間加工材)、 $>1.5 \times 10^{22}$  n/cm<sup>2</sup>)

また、(独) 原子力安全基盤機構「平成20年度 照射誘起応力腐食割れ(IASCC) 評価技術に関する報告書」で得られた照射ステンレス鋼を用いたPWR 1次系水質環境での定荷重応力腐食割れ試験結果を図2.3-8に示す。高応力であるほどき裂発生までの時間が短いことが示されている。
