D破碎帯 ボーリングコア観察結果

第1.2.3.4.34図 D破碎帯 ボーリングコア観察結果

D破碎帯 剥ぎ取り調査結果(3UK-B1破碎部)

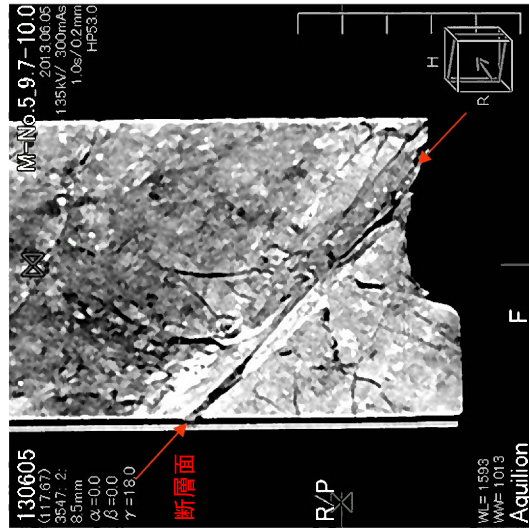
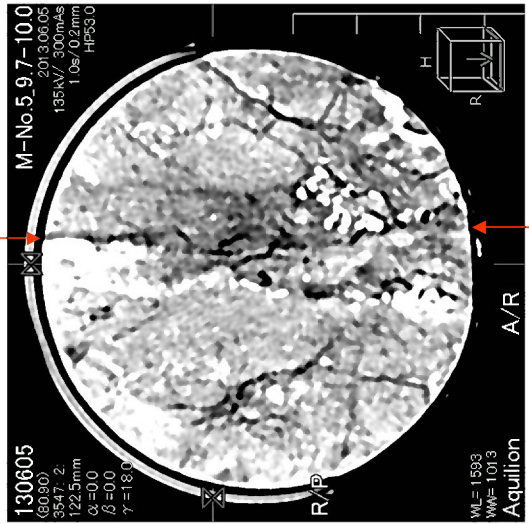
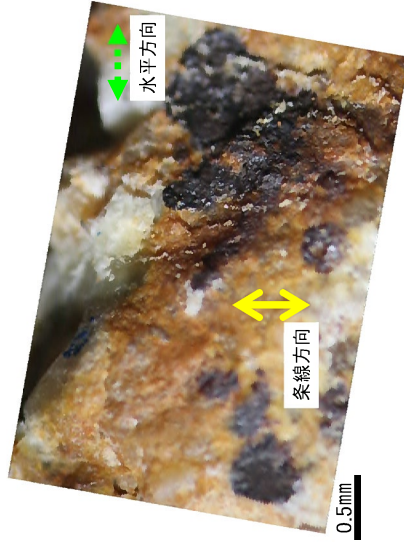
第1.2.3.4.35図 D破砕帯 条線観察結果 (No.5孔、掘進長9.98m付近)

No5孔 (深度9.98m付近)
走向傾斜:N29E/63SE

断層面の条線観察結果

下盤を上から見て条線角度90°

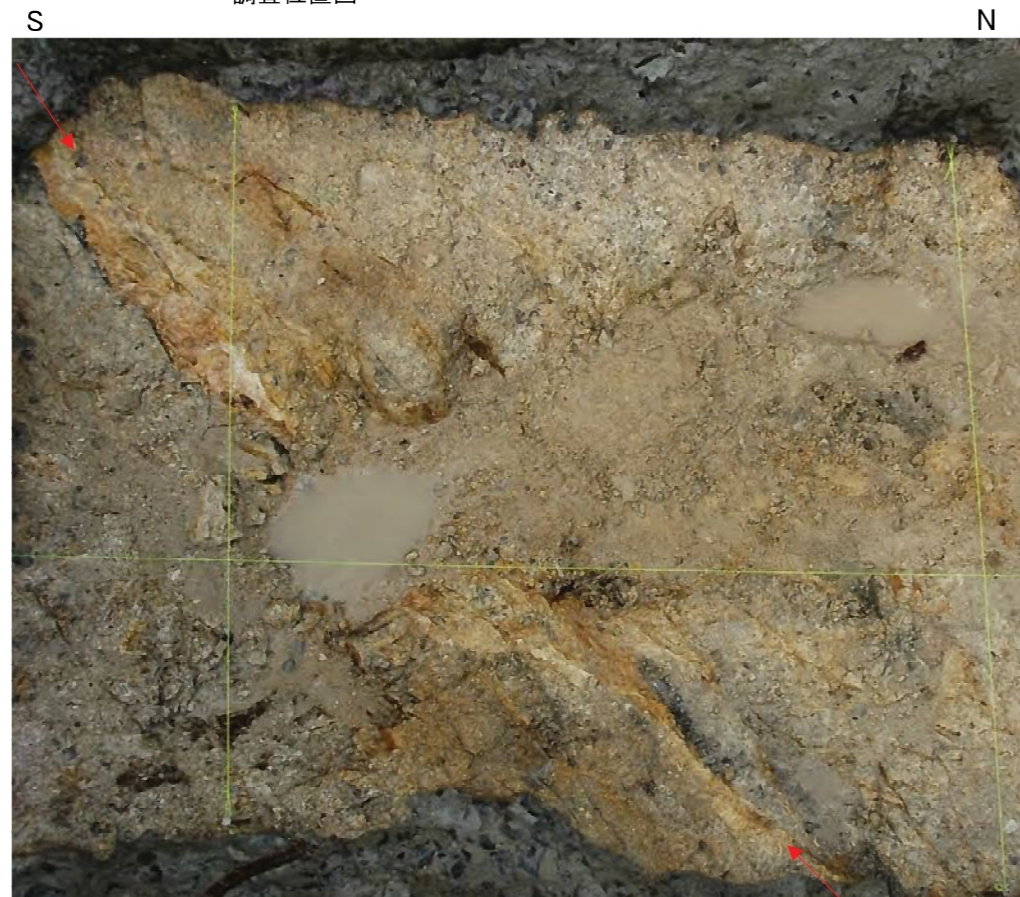
3UK-B1破碎部
(D破碎帯)

3UK-B1破碎部の底盤写真

- 3UK-B1破碎部の性状
- ・走向傾斜はN20E/62SE。
 - ・破碎幅は0.1cm～2cm、白色から黄褐色の粘土状破碎部からなる。
 - ・露頭観察では最新面に接する粘土上面にレイク75～80NEの条線が見られる。

露頭観察において、他の断層に切られることなく、直線性・連続性に富む断層を1本確認した。この断層面で条線を確認した。

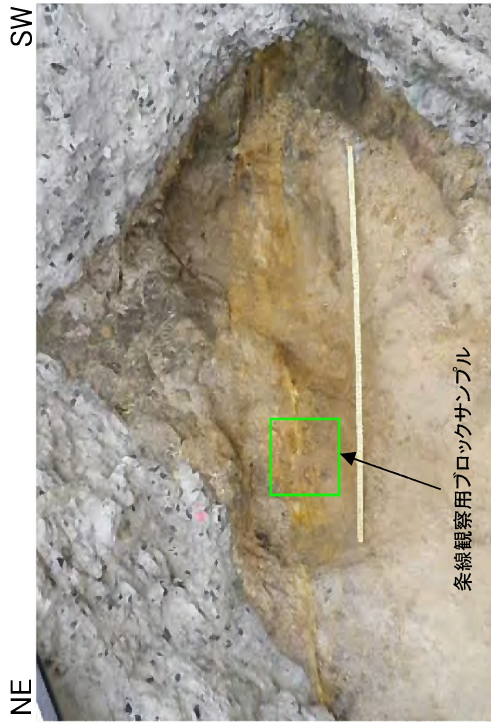
第1.2.3.4.37図 D破砕帯 条線観察結果 (3UK-B1 破砕部)

断面面の状況 (下盤上面)

•破砕部の条線観察では、最新面に接する粘土上面に69NEの起伏(凹部の輪郭は直線性に欠ける)と50NEの条線を確認。

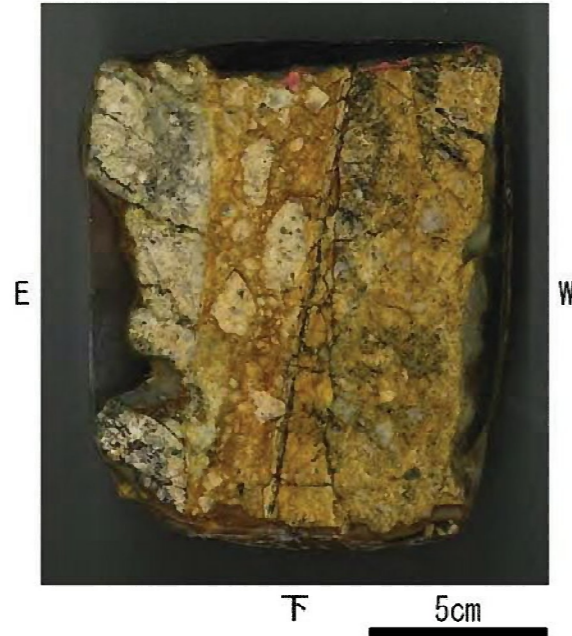
ブロックサンプル① 上

試料の表面(①、露頭北側)から奥(⑤、露頭南側)へ、鉛直断面画像を確認した。

CT画像による試料内部の連続観察から、断層面1のみ認められる。この断層面1が露頭観察での断層に対応する。断層面1は三次元的に途切れることなく連続し、直線性に富む。CT画像観察の結果、断層面1は他の構造に切られず、三次元的に直線性・連続性が相対的に富むことを確認した。

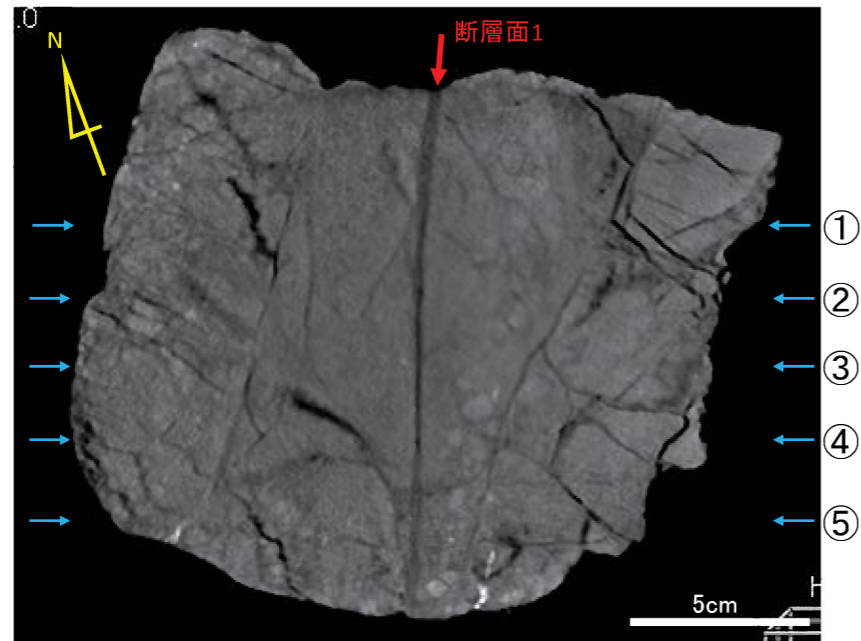
第1.2.3.4.40図 D破碎帯 CT画像観察結果(3UK-B1 破碎部)(2)

試料の北側(①)から南側(⑤)へ、鉛直断面画像を確認した。

- ・ CT画像による試料内部の連続観察から、断層面1が認められる。この断層面1が露頭観察での断層に対応する。
- ・ 断層面1は三次元的に途切れることなく連続し、直線性に富む。
- ・ CT画像観察の結果、断層面1は他の構造に切られず、三次元的に直線性・連続性が相対的に富むことを確認した。

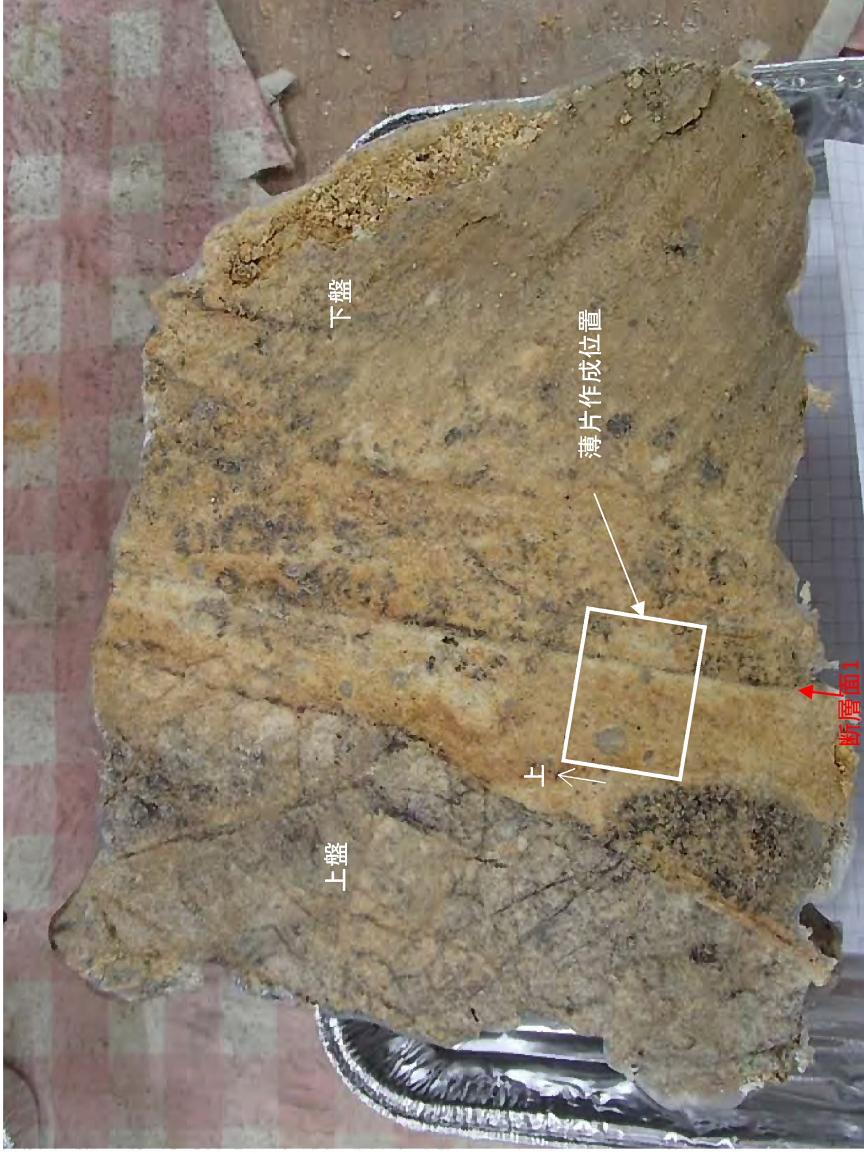
第1.2.3.4.41図(1) D破砕帯 薄片観察結果 (3UK-B1 破砕部) (1)

断層面の走向傾斜: N20E/62SE

断層面1を薄片で観察した。

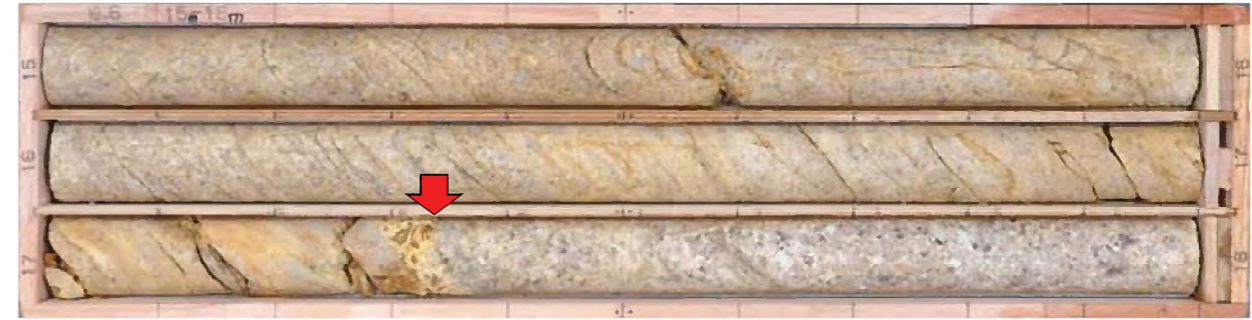
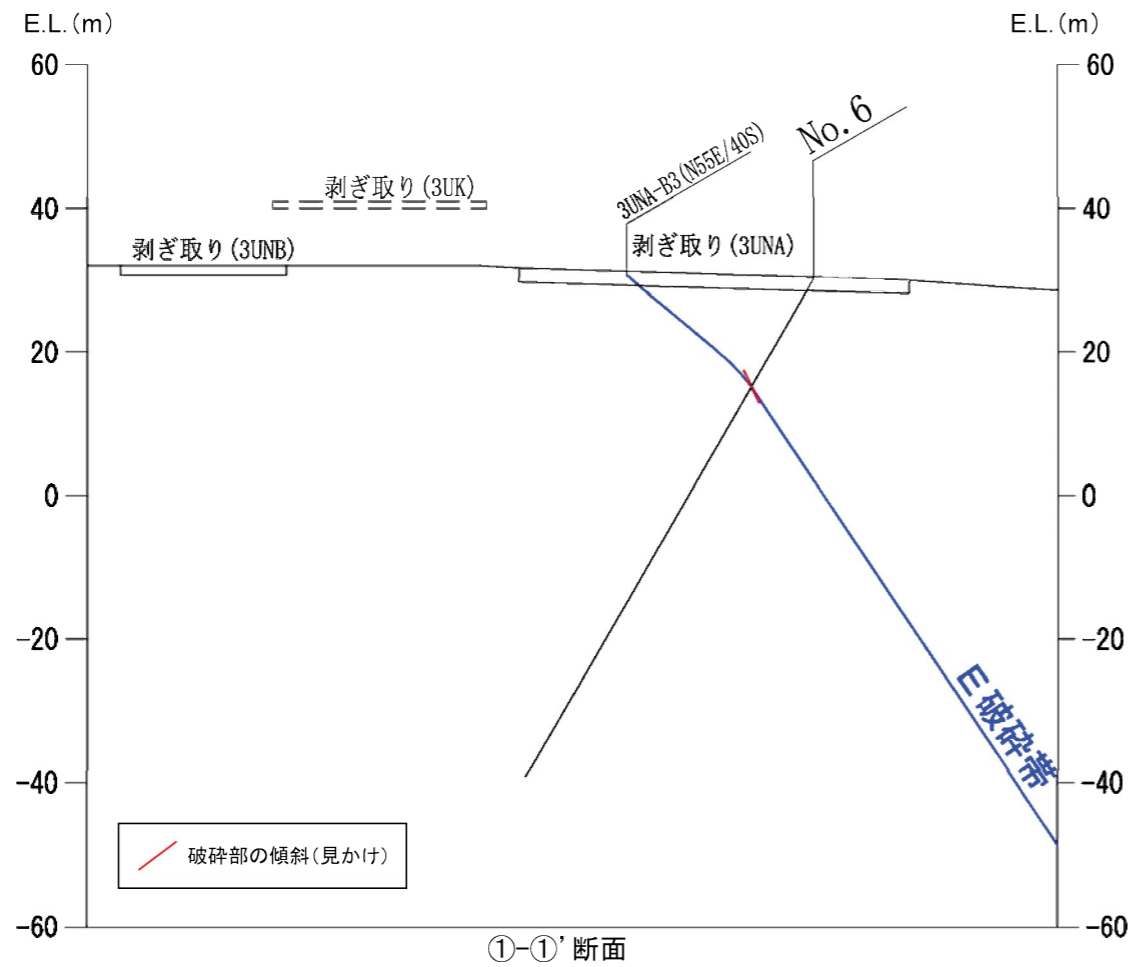
No.6孔 17.3m付近 礫混じり砂状破砕部 (N40E/68SE)

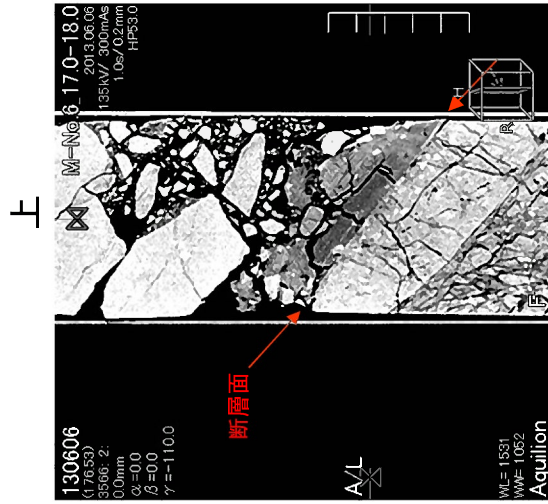
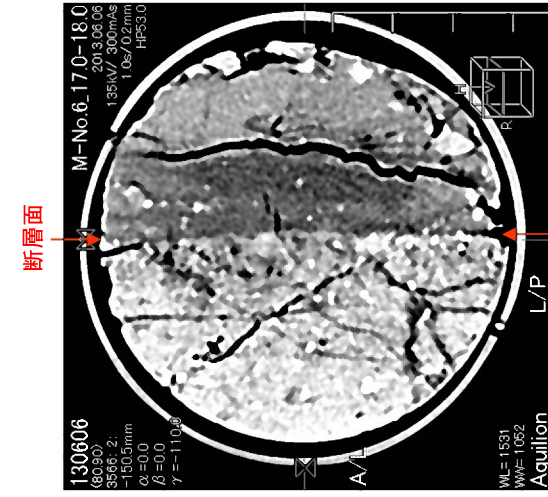
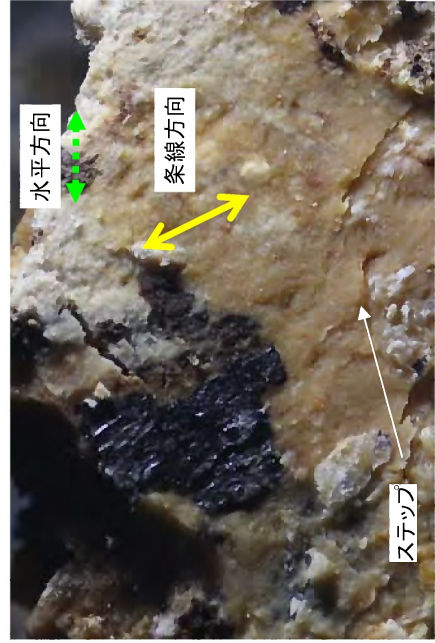
第1.2.3.4.44図 E 破碎帯 条線観察結果 (No.6孔、掘進長17.3m付近)

No.6孔 (掘進長17.3m付近)
走向傾斜: N40E/68SE

断面面の状況 (上盤下面)

破碎部の条線観察では、65SWの条線を確認。
ステップから正断層センス。

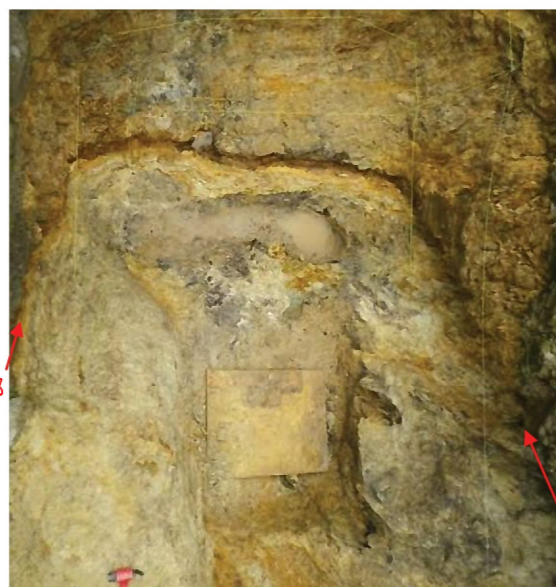
3UNA-B3破碎部 (E破碎帯)

3UNA-B3破碎部写真

- ・走向傾斜はN55E/40S。
- ・破碎幅は1cm~4cm、白色・淡褐色~暗褐色粘土状破碎部からなる。
- ・条線は認められない。

露頭観察において、他の断層に切られることなく、直線性・連続性に富む断層を1本確認した。

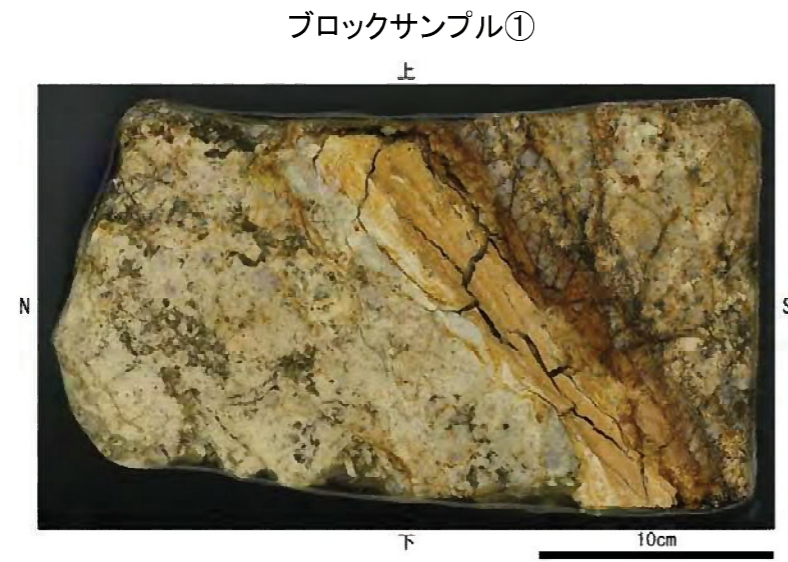
E破砕帯 CT画像観察結果(3UNA-B3破砕部)(1)

試料の表面(①、露頭南側)から奥(⑤、露頭北側)へ、鉛直断面画像を確認した。

CT画像による試料内部の連続観察から、断層面1が認められる。この断層面1が露頭観察での断層に対応する。断層面1は三次元的に途切れることなく連続する。CT画像観察の結果、断層面1は他の構造に切られず三次元的に連続性が相対的に富むことを確認した。

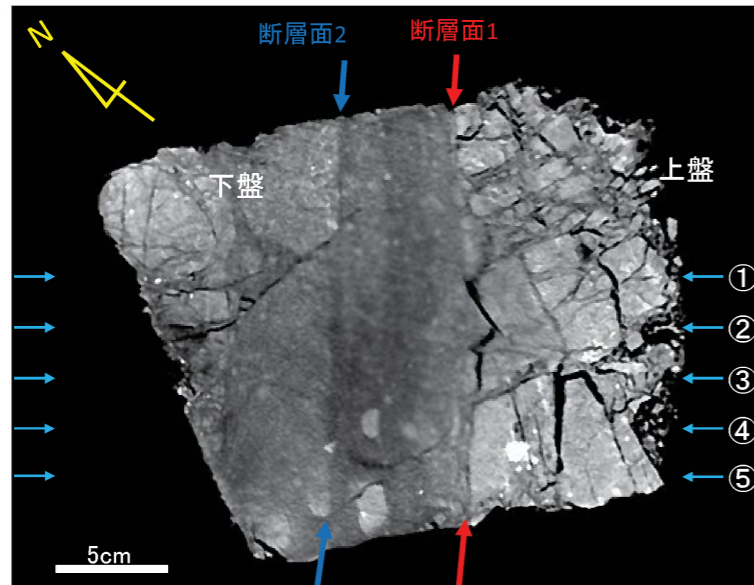
E破砕帯 CT画像観察結果(3UNA-B3破砕部)(2)

試料の北側(①)から南側(⑤)へ、鉛直断面画像を確認した。

- ・ CT画像による試料内部の連続観察から、断層面1及び断層面2が認められる。この断層面1が露頭観察での断層に対応する。
- ・ 断層面1は三次元的に途切れることなく連続し、断層面2と比較して明瞭で直線的である。断層面2はやや湾曲し、直線性に乏しい。
- ・ CT画像観察の結果、断層面1は他の構造に切られず、三次元的に直線性・連続性が相対的に富むことを確認した。

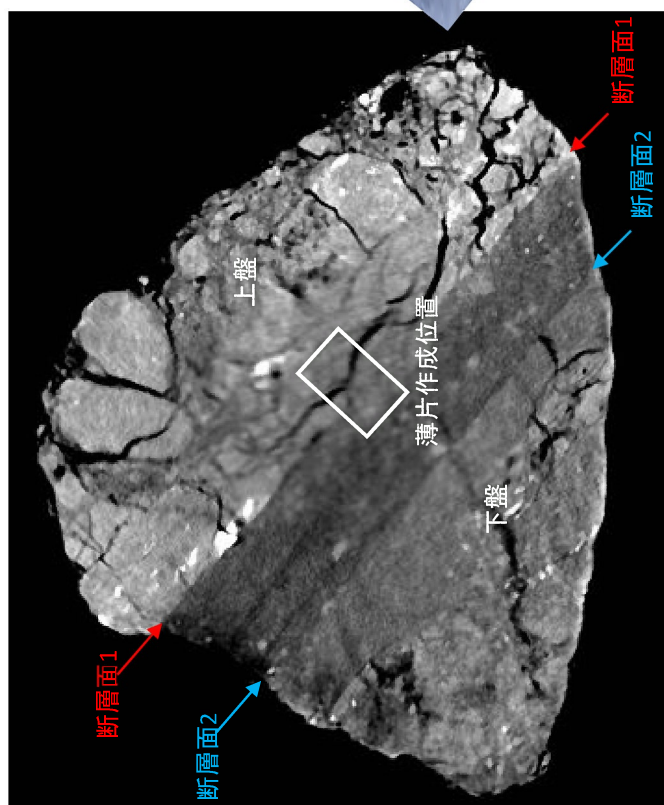
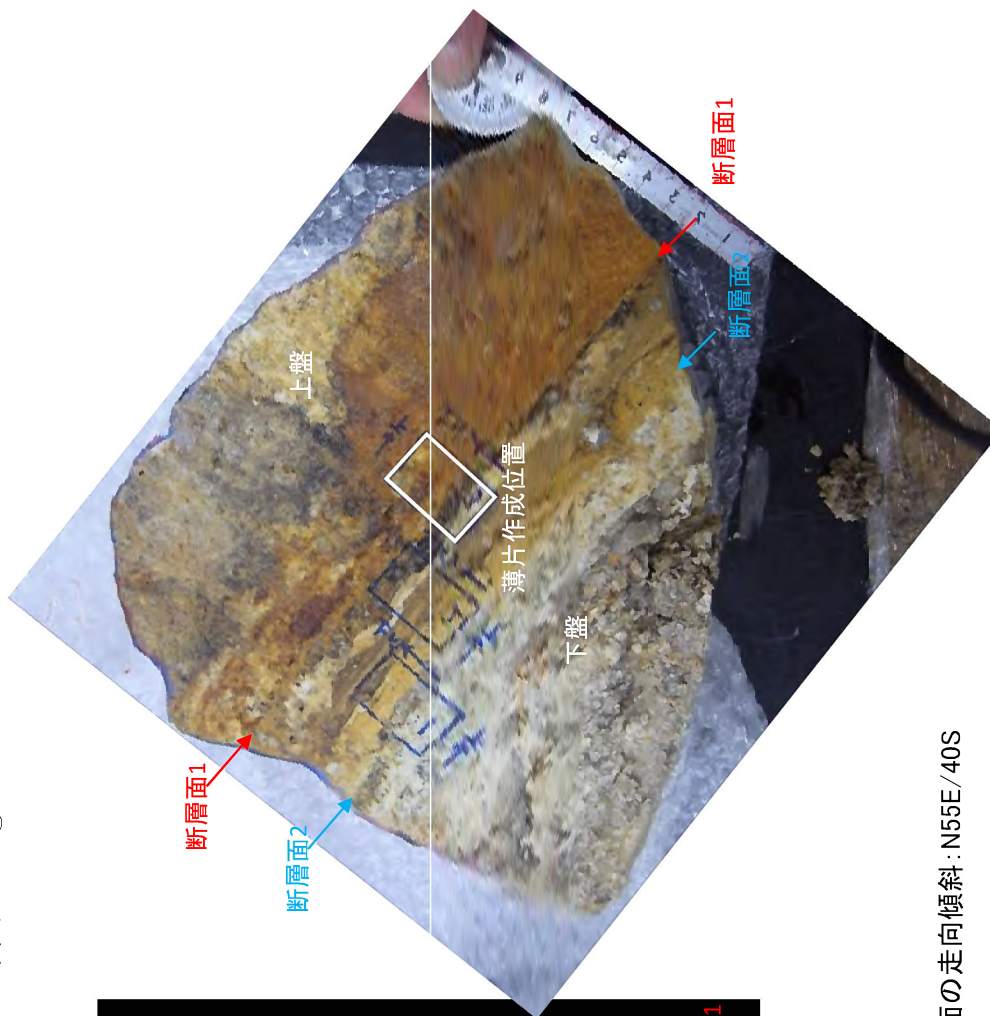
第1.2.3.4.49図(1) E破砕帯 薄片観察結果 (3UNA-B3 破砕部) (1)

断層面の走向傾斜 : N55E/40S

断層面1を薄片で観察した。

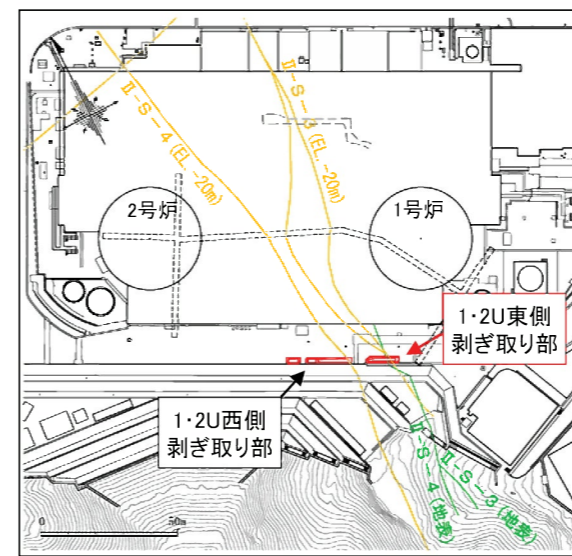
1号炉及び2号炉付近 剥ぎ取り調査結果(1・2U東側)

破砕幅が2cm以上あり、粘土状破砕幅が1cm以上ある破砕部を抽出
 剥ぎ取り露頭で3箇所を抽出
 (①、②、③の3箇所)
 上記のうち②は幅2cmの破砕部(走向傾斜N80E/40N)であるが複数の断層(NS系)でずらされており、連続性に乏しい
 以上から以下の2箇所を
 ①: 1・2U-B2破砕部
 ③: 1・2U-B3破砕部
 破砕部として抽出

1・2U-B3破砕部
 走向傾斜: N8E/70W
 破砕幅は0.5cm~5cm、
 粘土状破砕部の幅は0.1cm~1cm、灰白色粘土
 1・2U-B2破砕部
 走向傾斜: N5E/65W
 破砕幅は2cm~15cm、
 粘土状破砕部の幅は0.5cm~2cm、灰白色粘土

- ・ II-S-4破砕帯と走向・傾斜が調和的な1・2U-B2破砕部と1・2U-B3破砕部を確認した。
- ・ 1・2U東側剥ぎ取りの測点17.5m~26m付近は全体に変質が強く、変質区分は変質3であり、網目状変質部をなす。変質部の中に灰白色粘土を伴う破砕部(1・2U-B2破砕部、1・2U-B3破砕部)が分布する。
- ・ II-S-4破砕帯とした1・2U-B2破砕部近傍には網目状の粘土脈が多く認められ、変質4が分布する。

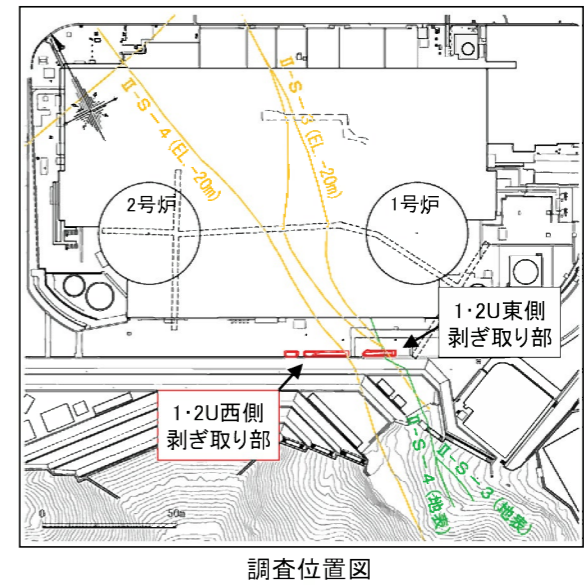
1号炉及び2号炉付近 剥ぎ取り調査結果(1・2U西側)

破碎幅が2cm以上あり、かつ粘土状破碎幅が1cm以上ある破碎部を抽出
剥ぎ取り露頭で1箇所(①:1・2U-B1破碎部)を破碎部として抽出

・1・2U-B1破碎部
走向傾斜:N26~40E/66~80SE
破碎幅、粘土状破碎部の幅は2cm~10cm、白色粘土で膨縮著しく、湾曲しシャープな面が認められない。室内での条線確認でも条線・センスは認められない。

・1・2U西側剥ぎ取りは全体に変質が弱く、変質区分は変質2である。
・1・2U-B1破碎部周辺に変質4が分布する。

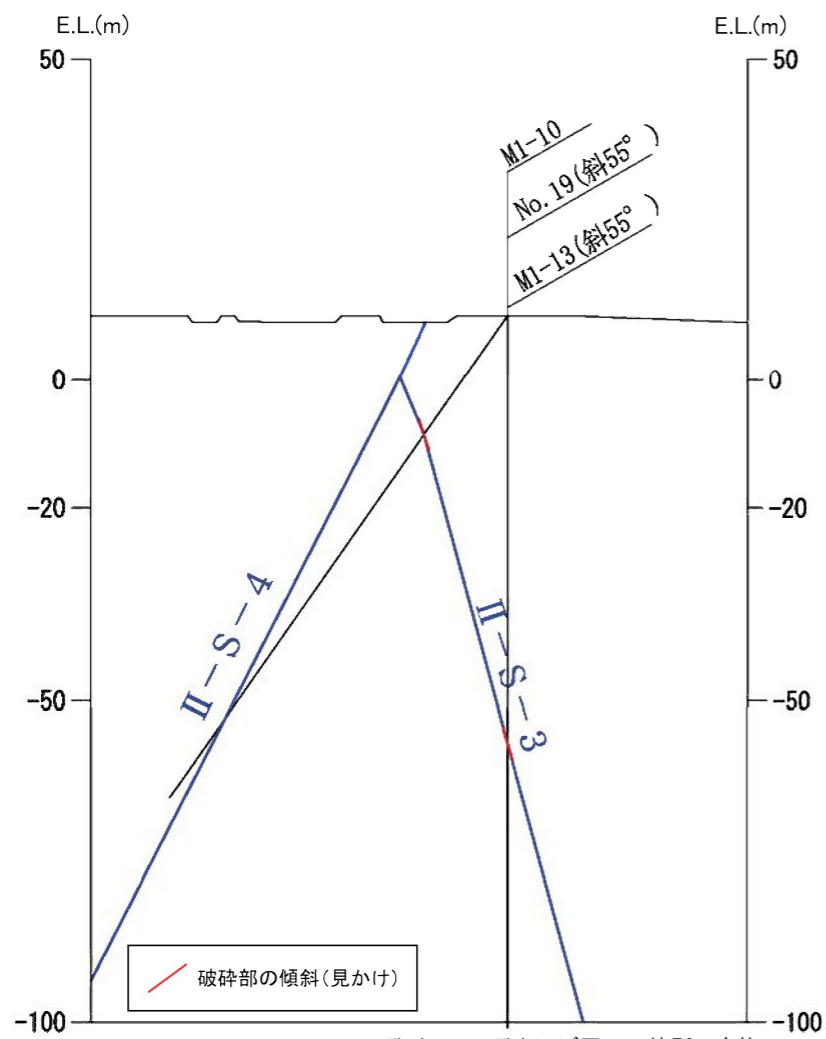
①-①'断面

No.19孔 22.7m付近 礫混じり粘土状破碎部 (N32E/82SE)

M1-13孔 23.1m付近 粘土混じり角礫状破碎部 (N23E/63E)

M1-10孔 66.7m付近 礫混じり粘土状破碎部 (N24E/73E)

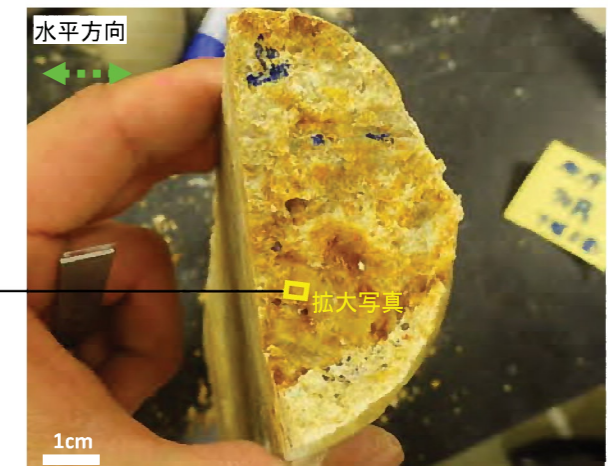
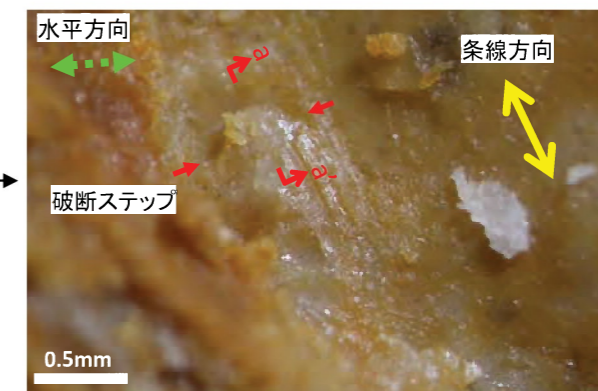
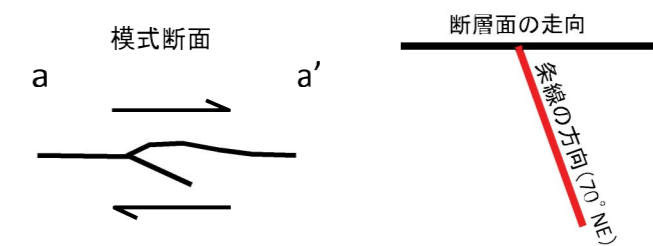
第1.2.3.4.53図 II-S-3破砕帯 CT画像観察結果及び条線観察結果 (No.19孔、掘進長22.7m付近)

No.19孔 22.74mの断層面(下盤上面)

断層面の状況
左横ずれ正断層

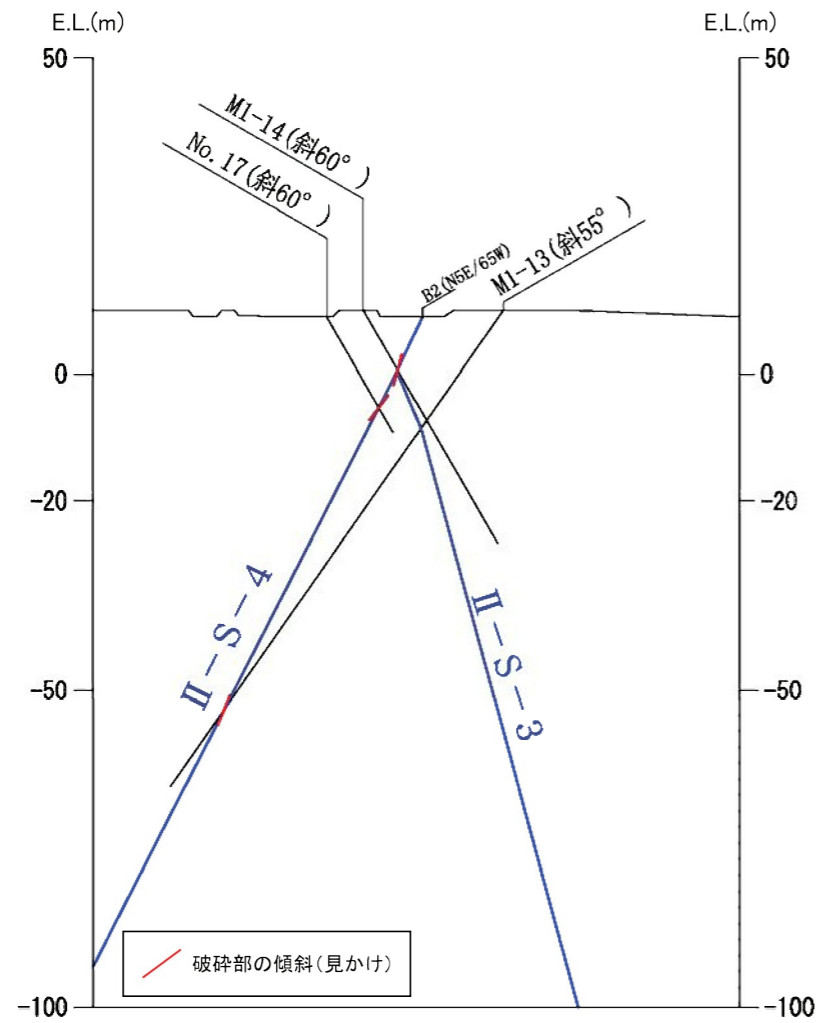
①-①' 断面

M1-14孔 10.75m付近 粘土状破碎部(N19E/75W)

No.17孔 16.5m付近 粘土状破碎部(N14W/60W)

M1-13孔 77.1m付近 粘土状破碎部(N22E/68W)

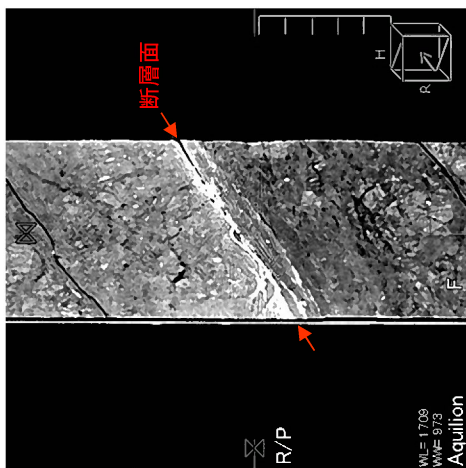
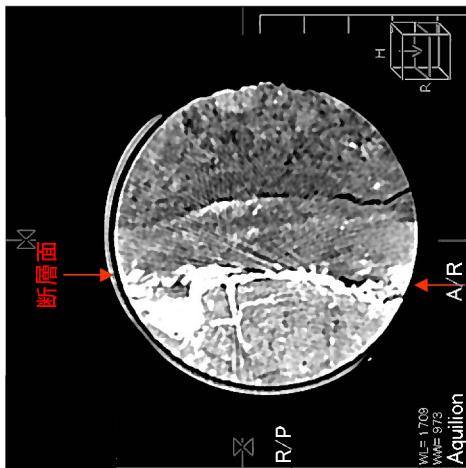
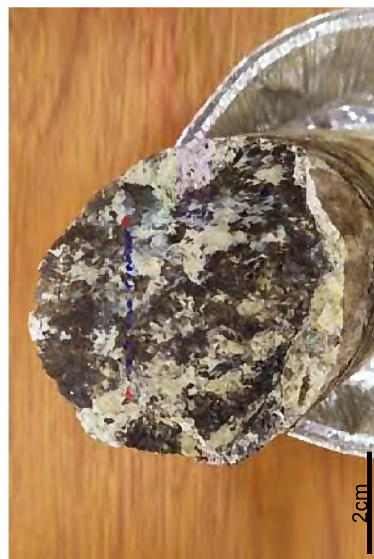
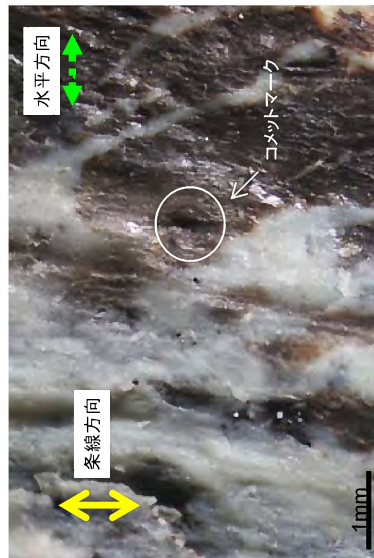
第1.2.3.4.57図 II-S-4破砕帯 条線観察結果 (No.17孔、掘進長16.5m付近)

- ・下盤上面レイク90°
- ・正断層センス

断層面の条線観察結果

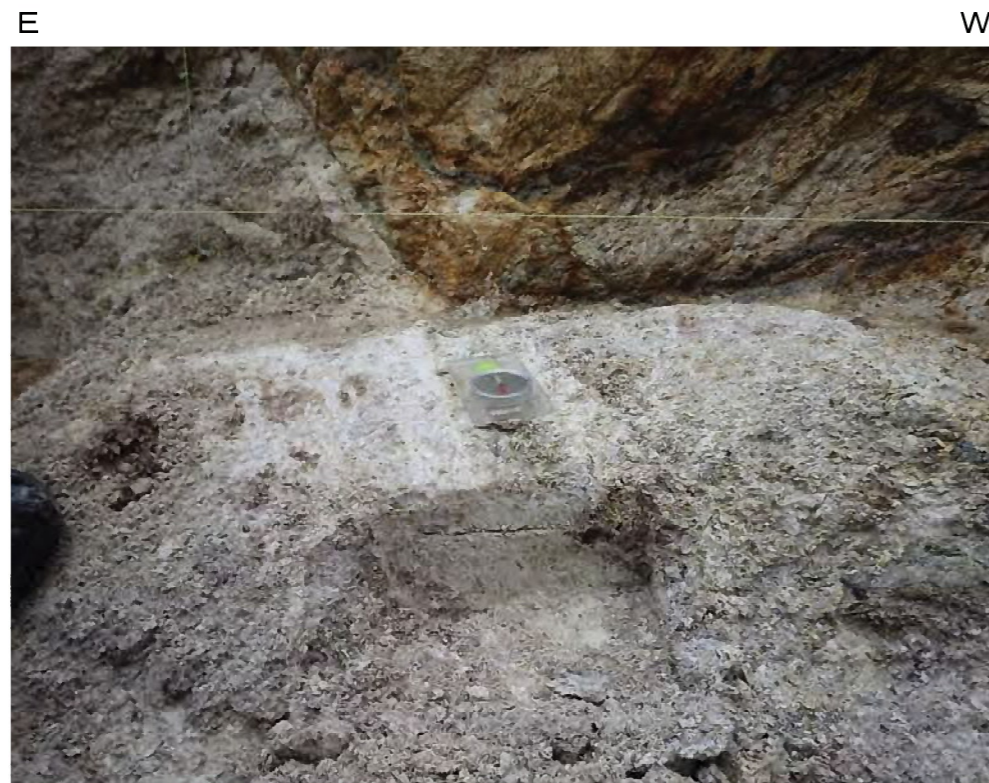
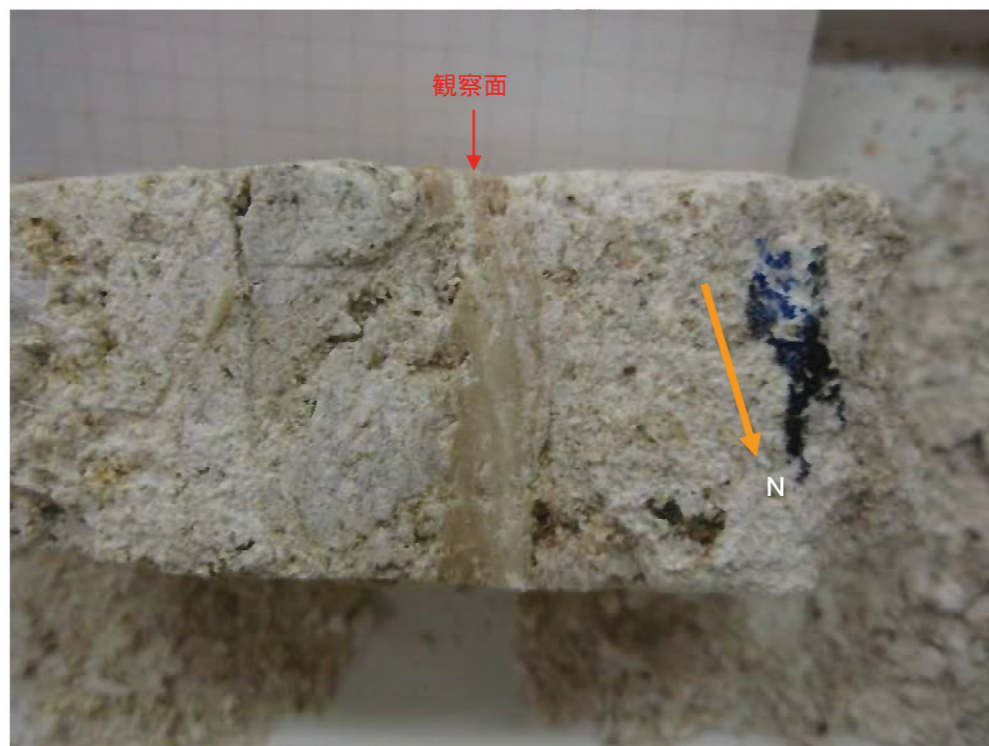
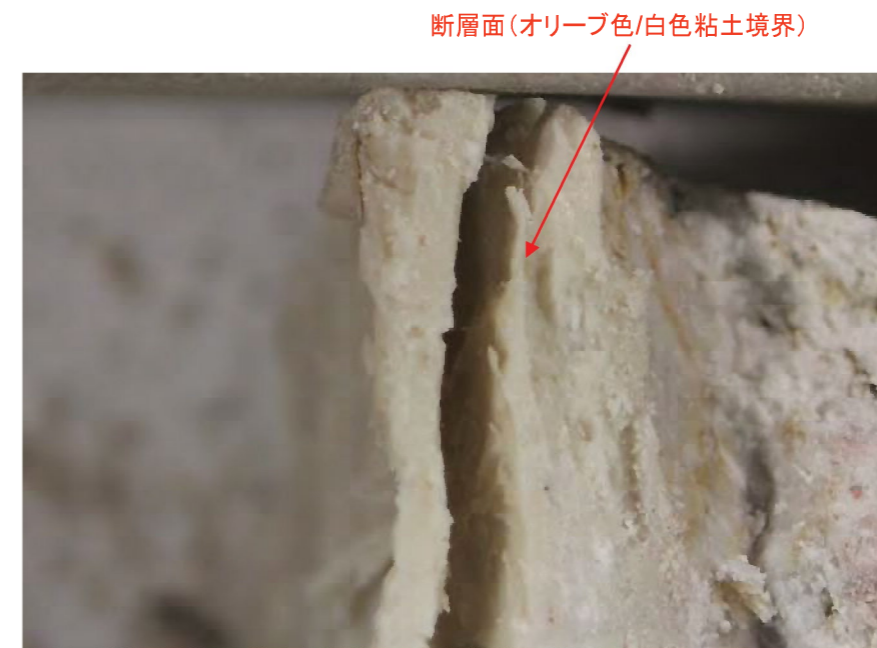
II-S-4 破碎帯 条線観察結果 (1・2U-B2 破碎部)

条線観察用ブロックサンプル採取位置

断層面の断面写真

・破碎部の条線観察では、70NEの条線を確認。正断層センス。

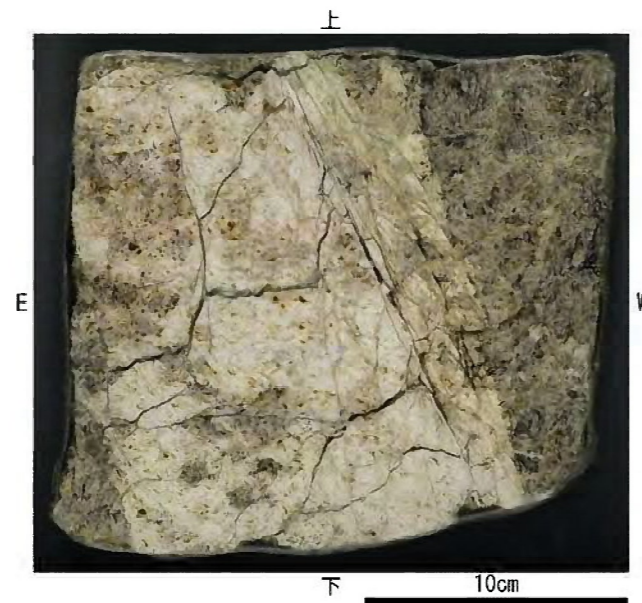
II-S-4 破碎帯 CT画像観察結果 (1・2U-B2 破碎部)

試料の表面(①、露頭北側)から奥(⑤、露頭南側)へ、鉛直断面画像を確認した。

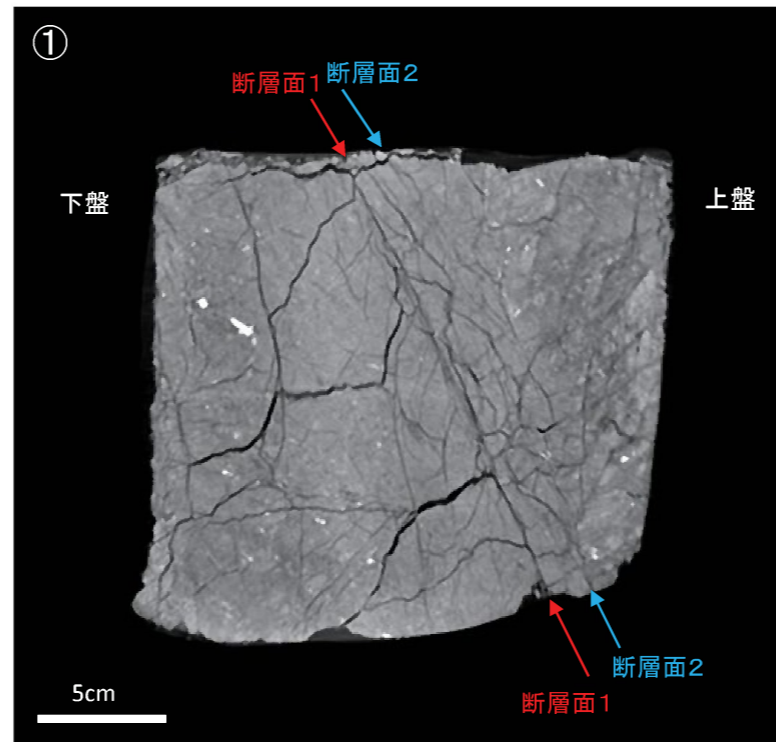
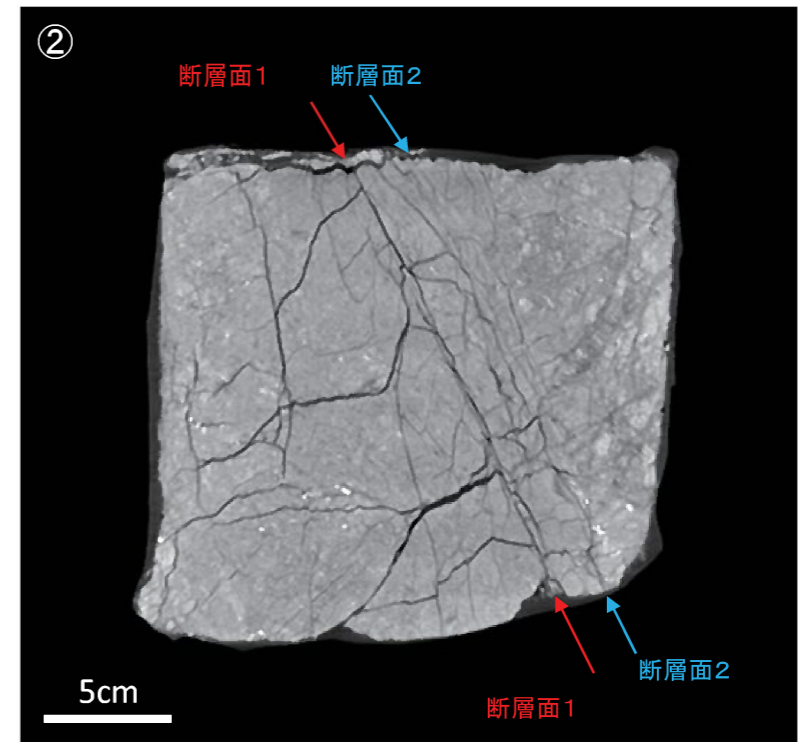
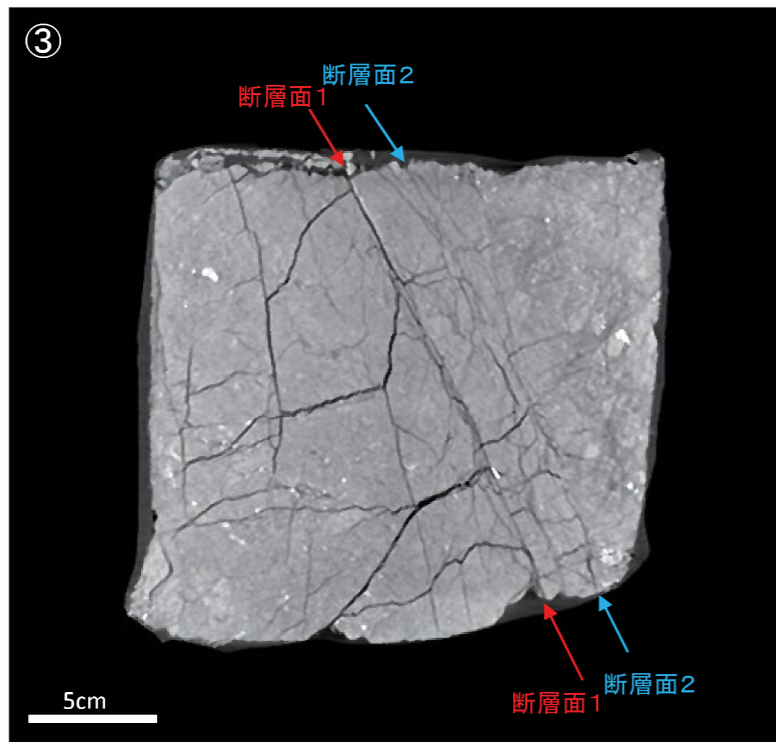
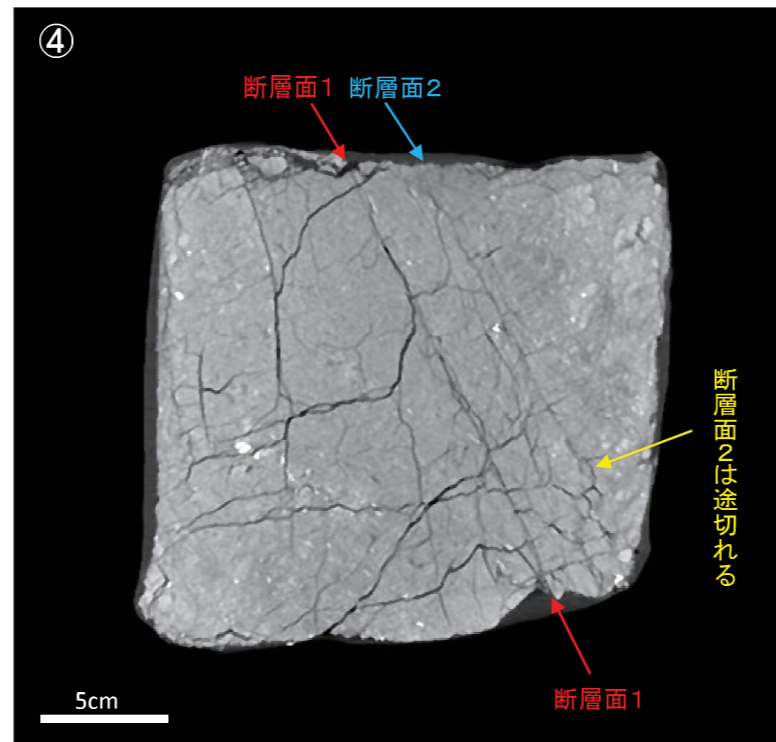
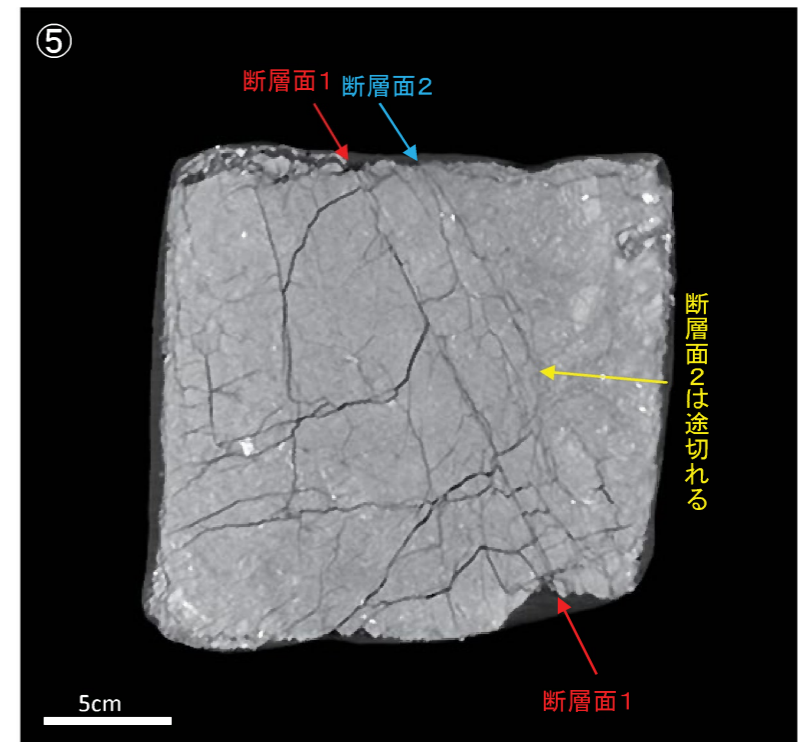
CT画像による試料内部の連続観察から、断層面1および断層面2が認められる。この断層面1が露頭観察での断層に対応する。断層面1は三次元的に途切れることなく連続し、直線性に富む。一方、断層面2は試料奥に向かうにつれ短くなり、さらに観察面ごとに小刻みに湾曲する。CT画像観察の結果、断層面1は他の構造に切られず、三次元的に直線性・連続性が相対的に富むことを確認した。
