仏国 PWR の安全注入系ステンレス鋼配管で見つかった 応力腐食現象（速報）

2023 年 3 月 30 日
技術基盤課
システム安全研究部門
JAEA 安全研究センター

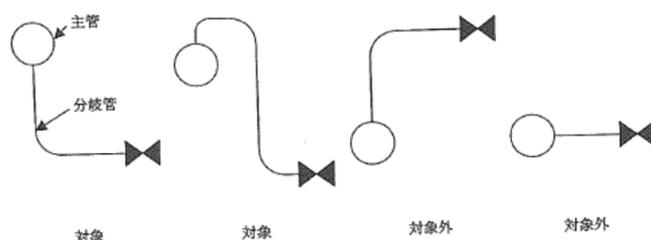
図 3 「配管の高サイクル熱疲労に関する評価指針」における高サイクル熱疲労に対する評価対象例¹⁹

なお、技術基準規則第19条（流体振動等による損傷の防止）は、「燃料体及び反射材並びに炉心支持構造物、熱遮蔽材並びに一次冷却系統に係る容器、管、ポンプ及び弁は、一次冷却材又は二次冷却材の循環、沸騰その他の一次冷却材又は二次冷却材の挙動により生ずる流体振動又は温度差のある流体の混合その他の一次冷却材又は二次冷却材の挙動により生ずる温度変動により損傷を受けないように施設しなければならない。」とし、解釈において、「温度差のある流体の混合等により生ずる温度変動により損傷を受けないように施設しなければならない」とは、日本機械学会基準「配管の高サイクル熱疲労に関する評価指針」（JSME S017）¹⁹に規定する手法を適用し、損傷の発生防止措置を講ずること。」としている（図3参照）。
