1号機 原子炉格納容器内部調査の状況について

2023年4月24日

技術研究組合 国際廃炉研究開発機構
東京電力ホールディングス株式会社

2.ROV-A2調査(後半)の実施状況について

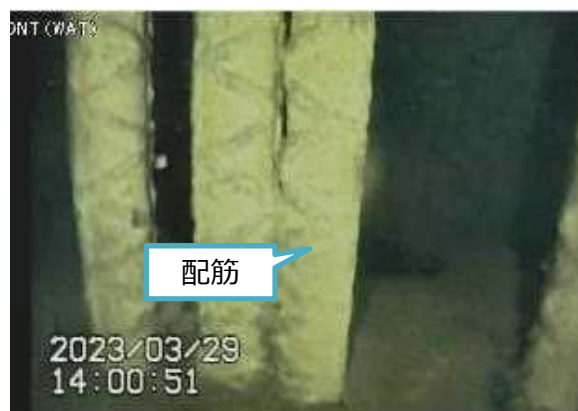
写真2. ポイント⑫ペDESTAL基礎部

- ペDESTAL内側下部のコンクリートが一部消失している箇所（床面より1m程度）には配筋を確認
 - 配筋には、垂直方向の引っ張り荷重を支持する縦筋と、周方向の引っ張り荷重を支持する横筋が存在するが、縦筋は大きな変形がなく当初の形状を維持 <写真1>
 - 配筋は、製造時に施工されている格子状の凹凸が確認され、製造・据え付け時の寸法が維持されていると推定 <写真1,2>
- 配筋露出箇所の上部には、棚状堆積物が存在し、それより上部にはコンクリートが残存 <写真3>

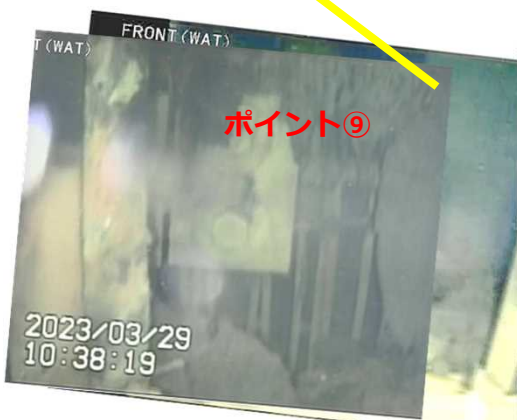
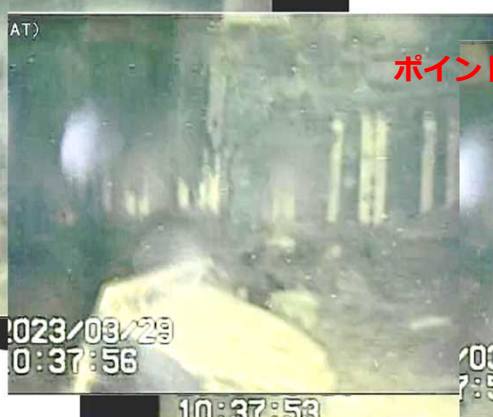
写真2. ポイント⑨、⑩ペDESTAL基礎部

- 調査箇所⑧、⑨、⑩については、ROVが到達できなかったものの、調査箇所⑤にて撮影した映像や、ROVが遊泳中に撮影した映像からペDESTAL基礎部の状態を確認 <写真1,2>
- 確認した基礎部の状態は他の調査箇所と似ている状態であり、ペDESTAL内側下部のコンクリートが一部消失している箇所には配筋を確認 <写真1,2>
- 配筋より奥については、一部（調査箇所⑦）においてインナースカートに至るまでのコンクリートの消失を確認 <P28_写真5参照>

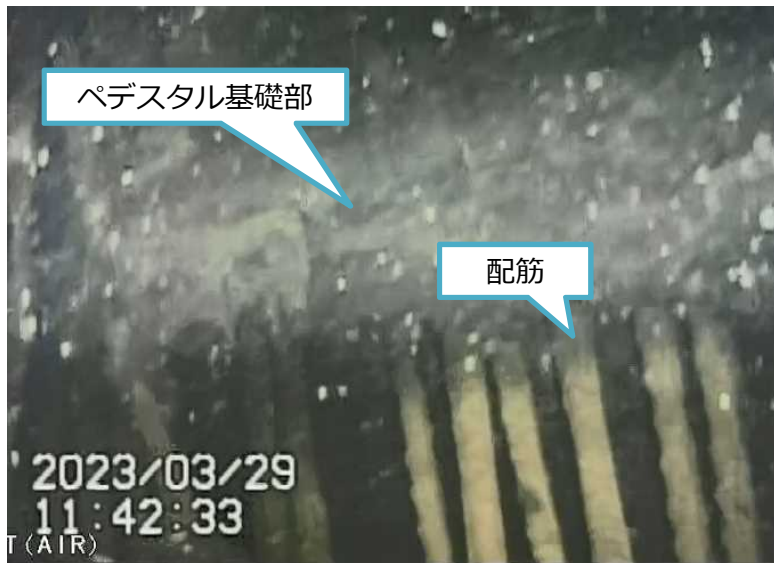
写真1.ペDESTAL内壁面部(上部)

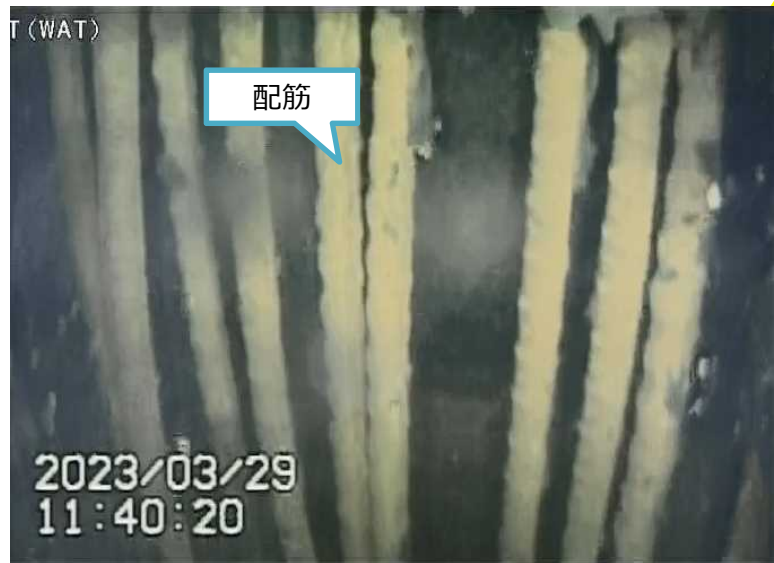
写真2.ペDESTAL内壁面部(下部)
