2次スクリーニングの検討状況(案)

令和5年3月30日
技術基盤課

仏国 PWR の安全注入系ステンレス鋼配管で見つかった 応力腐食現象（速報）

2023 年 3 月 30 日
技 術 基 盤 課
システム安全研究部門
JAEA 安全研究センター

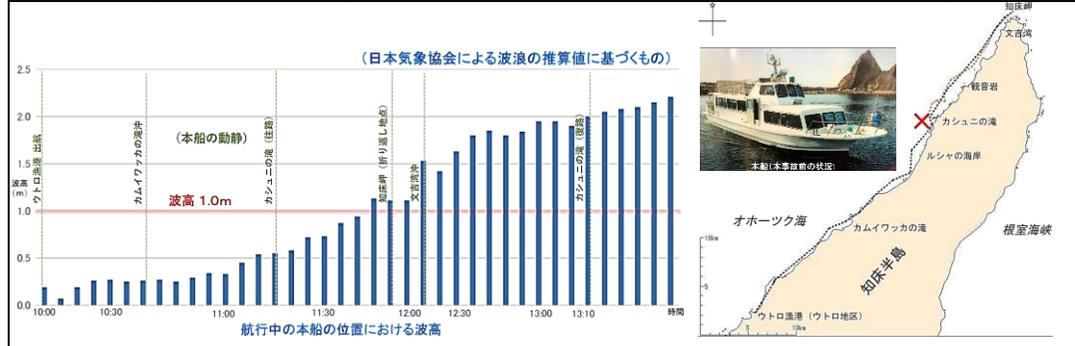
図 本船航行経路上における波浪等の推算

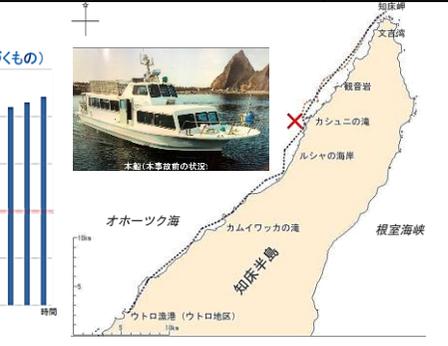
図 本事故時の航行経路(×事故発生場所)

沈没メカニズム:(1) 復路、波高の高い波を受ける状況下、波がブルワーク(防波壁)を越えて直接船首甲板部に打ち込んだ。(2) 確実な閉状態でなかった船首甲板部ハッチ蓋が船体の動揺によって開き、海水が同ハッチから船首区画に流入。(3) 当該ハッチ蓋は、操舵室から死角となるため、操船者から視認できず。(4) 船首区画に流入する海水は、倉庫区画間との隔壁の開口部下端を越え、倉庫区画に流入。このときのトリム角の変化は小さく、本船船長は浸水を認識できず。(5) 倉庫区画と機関室の間の隔壁の開口部下端を越えた海水が機関室に流入し始め、機関室の海水水位が船底から約60~70cmに達すると、主機関の電子制御系の部品が短絡、主機関が停止。(6) 船首甲板部ハッチコーミング(ハッチ開口部の周囲の立ち上がり)の上端が喫水線よりも下になり、大量の海水が同ハッチから流入。(7) 時点未特定であるが、船首トリムが増加し、船首甲板部ハッチ蓋が直接波にたたかれ、ストッパーに強く当たってヒンジが脆性破壊し、同ハッチ蓋が外れて前部客室前面中央のガラス窓に当たり、ガラスを割った。同窓からも海水が流入し、船首トリムの増加は更に加速。その後、海水を含む船舶重量が浮力より大きくなり、沈没に至った。

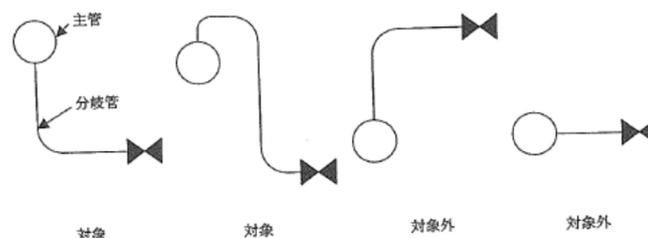
なお、技術基準規則第19条（流体振動等による損傷の防止）は、「燃料体及び反射材並びに炉心支持構造物、熱遮蔽材並びに一次冷却系統に係る容器、管、ポンプ及び弁は、一次冷却材又は二次冷却材の循環、沸騰その他の一次冷却材又は二次冷却材の挙動により生ずる流体振動又は温度差のある流体の混合その他の一次冷却材又は二次冷却材の挙動により生ずる温度変動により損傷を受けないように施設しなければならない。」とし、解釈において、「温度差のある流体の混合等により生ずる温度変動により損傷を受けないように施設しなければならない」とは、日本機械学会基準「配管の高サイクル熱疲労に関する評価指針」（JSME S017）¹⁹に規定する手法を適用し、損傷の発生防止措置を講ずること。」としている（図3参照）。

図 4.1.1-1 分枝管の形態と評価対象例

図 3 「配管の高サイクル熱疲労に関する評価指針」における高サイクル熱疲労に対する評価対象例¹⁹
