高浜発電所 3 号炉

ポンプの技術評価書

[運転を断続的に行うことを前提とした評価]

関西電力株式会社

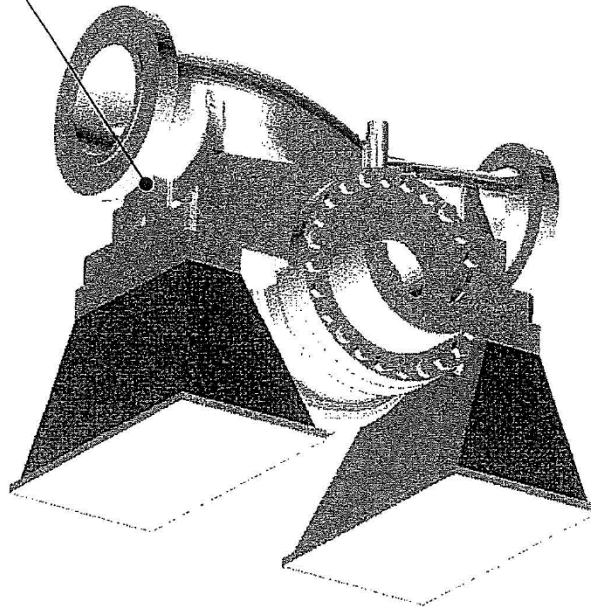
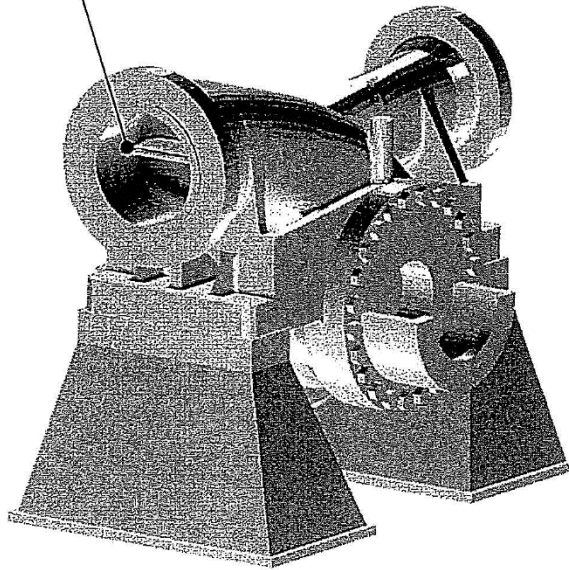
図2.3-1 高浜3号炉 余熱除去ポンプ ケーシングの疲労評価対象部位

評価結果を表2.3-2に示すが、許容値を満足する結果が得られている。

疲労評価対象部位（外面）

環境疲労評価対象部位（内面）

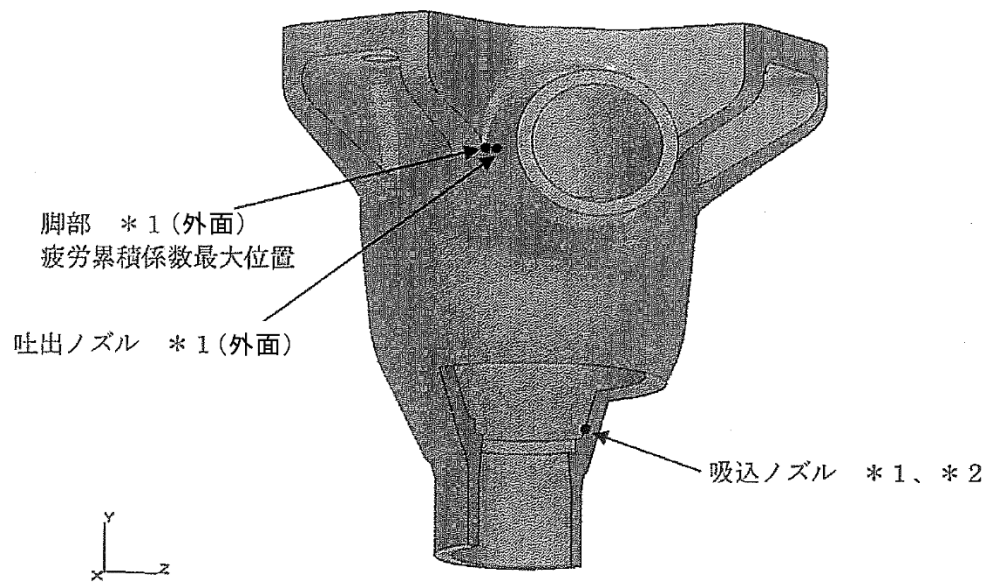
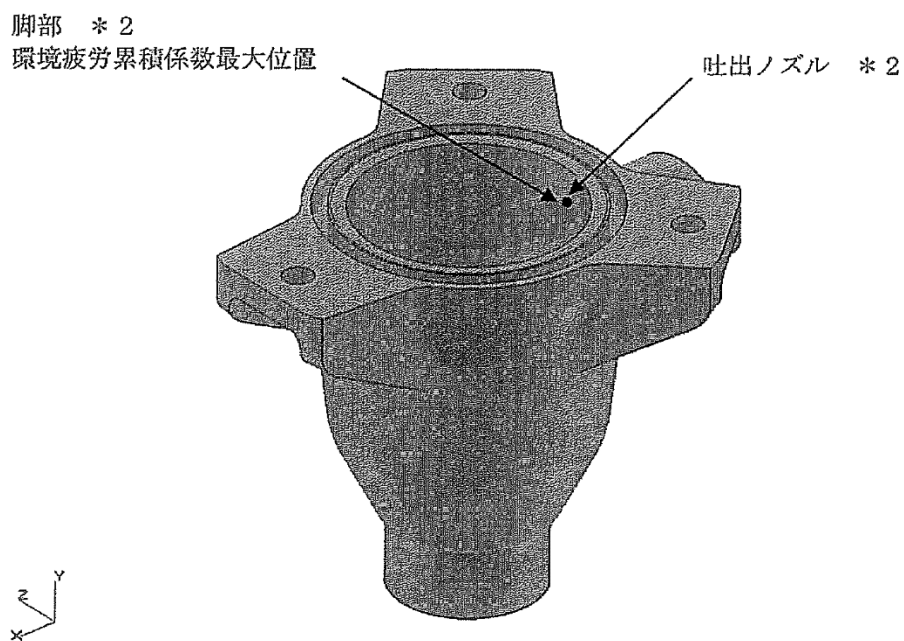
評価結果を表2.3-2に示すが、許容値を満足する結果が得られている。

*1 : 「設計・建設規格」に基づく疲労評価対象部位 (最大)

*2 : 「環境疲労評価手法」に基づく疲労評価対象部位 (最大) (接液部が対象)

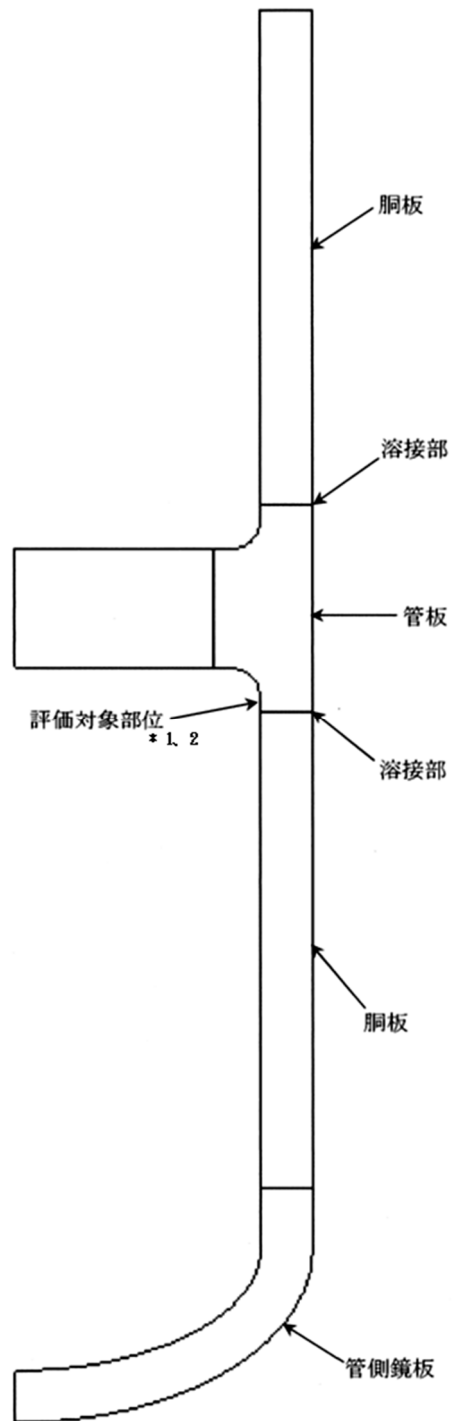
図2.3-1 高浜3号炉 再生熱交換器 管板の疲労評価対象部位

評価結果を表2.3-3に示すが、許容値を満足する結果が得られている。

- *1 : 「設計・建設規格」に基づく疲労評価対象部位(最大)
- *2 : 「環境疲労評価手法」に基づく疲労評価対象部位(最大) (接液部が対象)

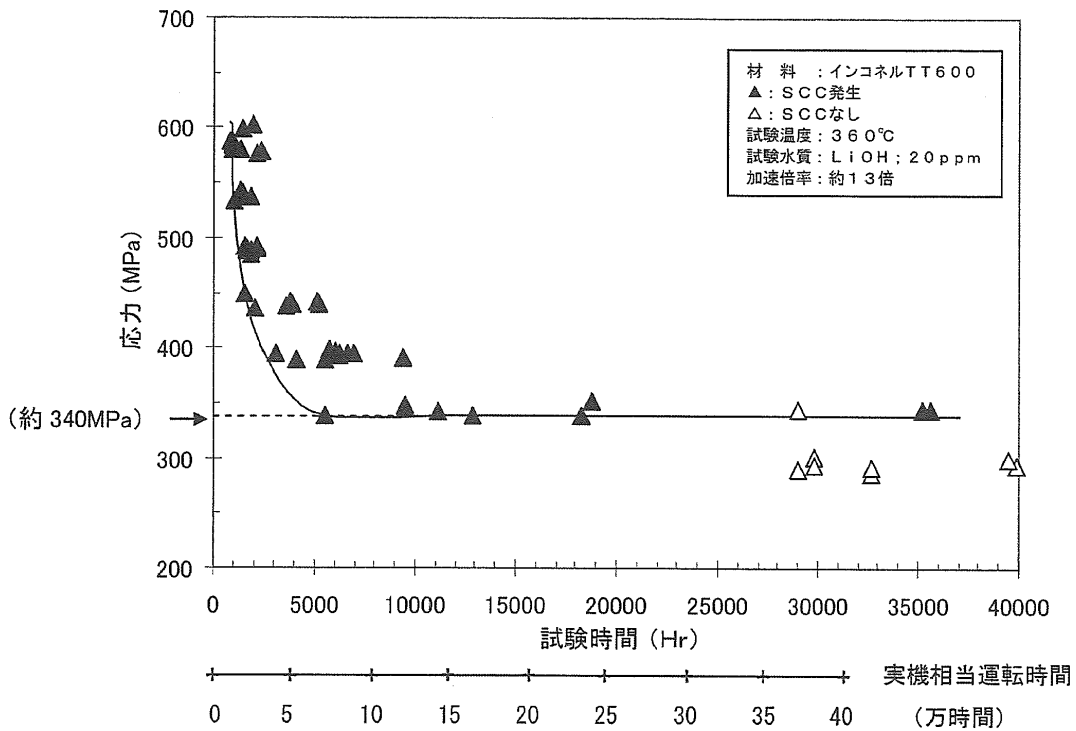
図2.2-4 蒸気発生器伝熱管材の定荷重応力腐食割れ (SCC) 試験結果
 (600系ニッケル基合金 (特殊熱処理材))

が潜在し、その後の運転で応力腐食割れが進展、顕在化したものと推定されている。

したがって、高温側の管板拡管部では、今後も応力腐食割れの検出が想定されるため、定期的な検査による健全性の確認が必要と考える。

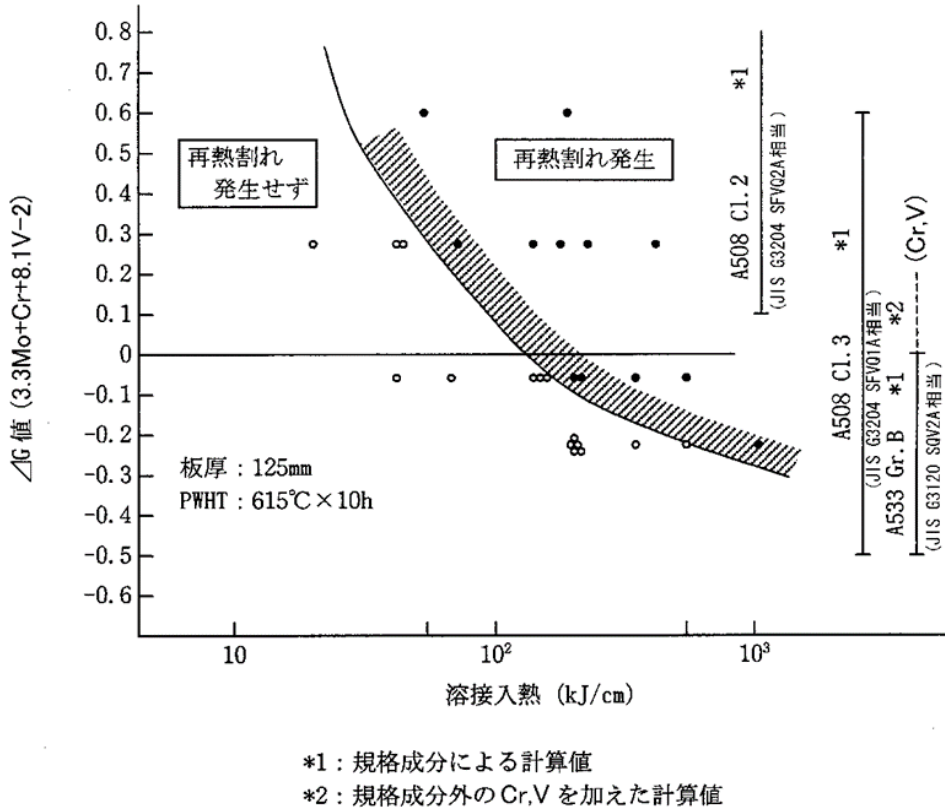
図2.2-9 再熱割れ発生に及ぼす ΔG 値および溶接入熱の影響

管板には低合金鋼を用いており、ニッケル基合金の内張りを施している。一部の低合金鋼（SA-508 Class2）では大入熱溶接を用いた内張りで溶接後熱処理が行われると局部的に亀裂が発生することが米国PVRC（Pressure Vessel Research Council）の研究により確認されている。これは内張り施工の際、6本の溶接ワイヤーで同時に溶接したために大入熱になったものである。

高浜3号炉においては図2.2-9に示すように、材料の化学成分（ ΔG 値）を踏まえ溶接入熱を管理し溶接を実施しており、亀裂の発生する可能性は小さいことから、高経年化対策上着目すべき経年劣化事象ではない。

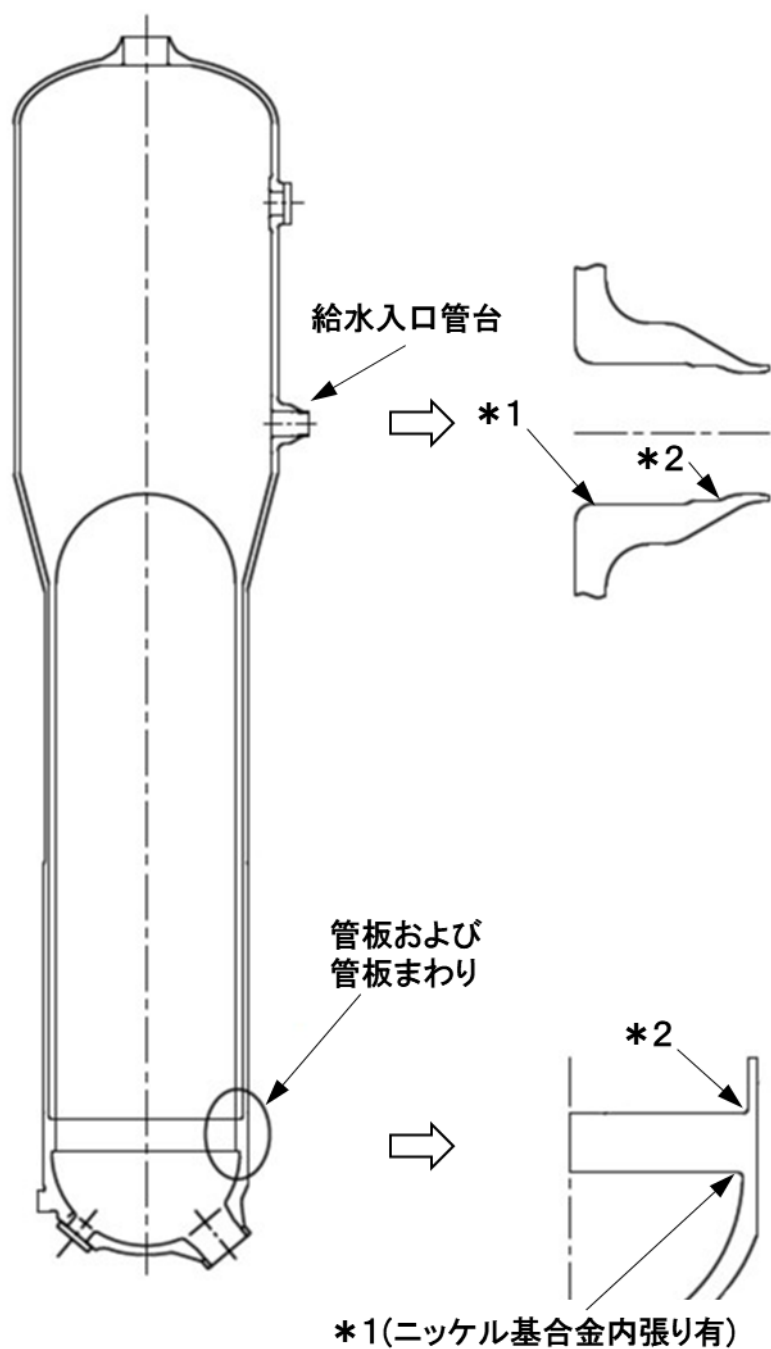
図2. 3-1 高浜3号炉 蒸気発生器管板および給水入口管台の疲労評価対象部位

評価結果を表2.3-2に示すが、許容値を満足する結果が得られている。

*1 : 「設計・建設規格」に基づく疲労評価対象部位（最大）

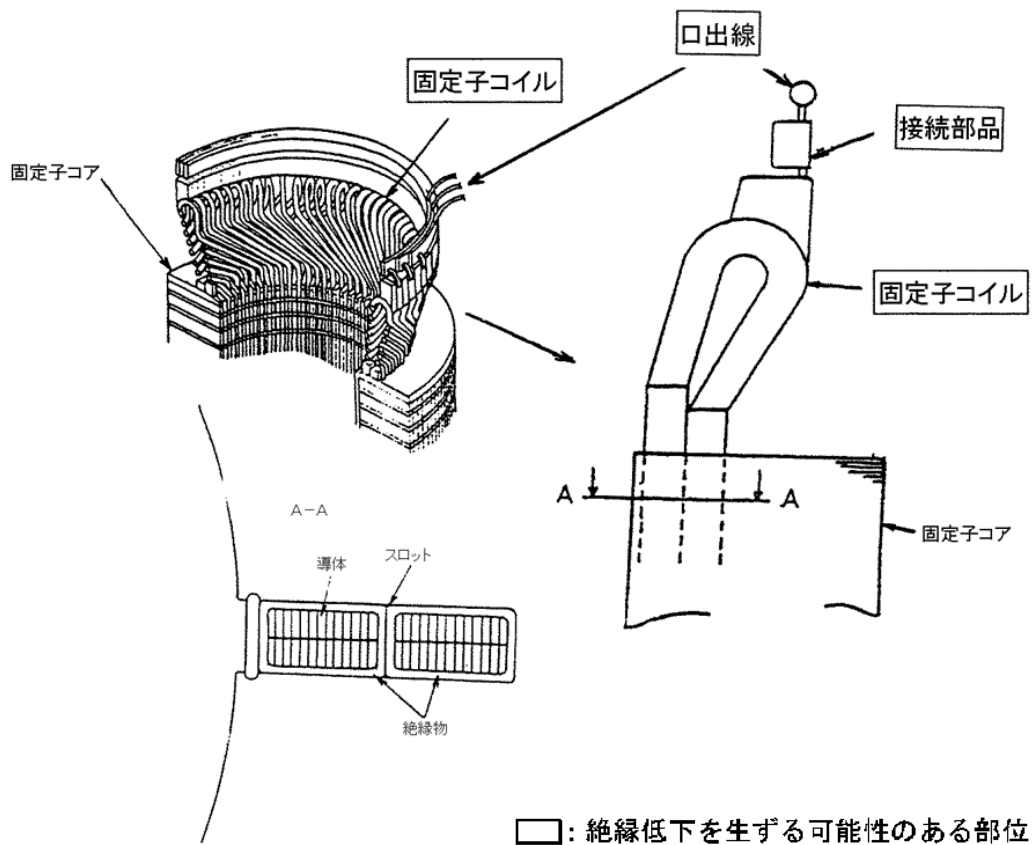
図2.3-1 高浜3号炉 海水ポンプモータ、電動補助給水ポンプモータおよび充てん/高圧注入ポンプモータ固定子コイルおよび口出線・接続部品の絶縁部位

固定子コイルおよび口出線・接続部品の絶縁物は有機物であり、機械的、熱的、電気的、環境的要因で経年劣化が進行し、絶縁性能の低下を起こす可能性がある。

絶縁低下を生ずる可能性のある部位を図2.3-1に示す。

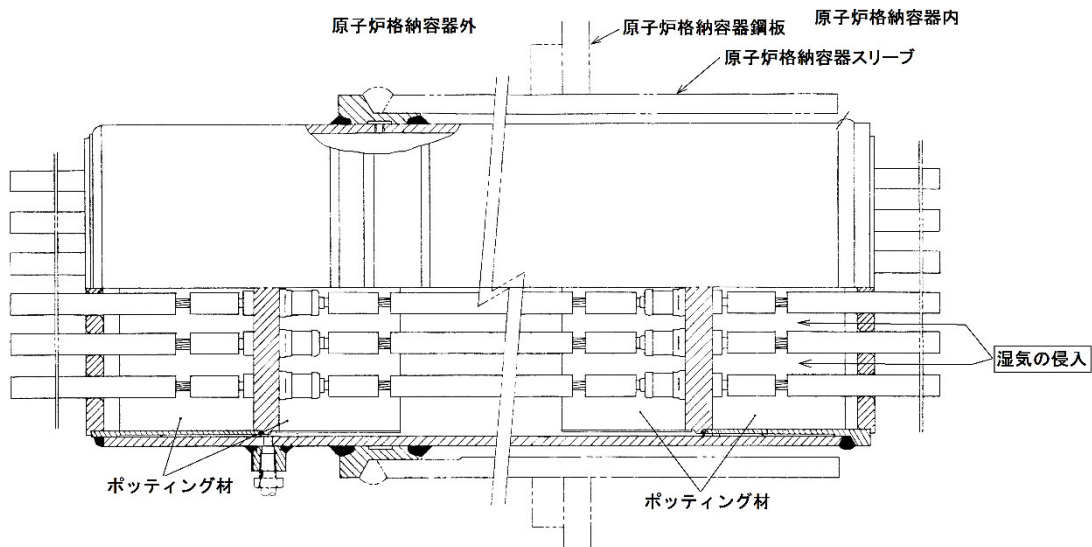
図2.3-1 高浜3号炉 ピッグテイル型電気ペネトレーションのポッティング材使用箇所

ポッティング材として使用しているシリコン樹脂等は有機物であり、熱および放射線により経年劣化が進行し、シュラウド、銅棒等との接着力が低下し、図2.3-1に示すように湿気が電気ペネトレーション内部に浸入する可能性がある。湿気が浸入した場合、銅棒間あるいは銅棒とシュラウド間の絶縁性能が低下する可能性がある。

また、外部リードの絶縁体は有機物であり、熱的、電氣的、環境的要因で経年劣化が進行し、絶縁性能の低下を起こす可能性がある。

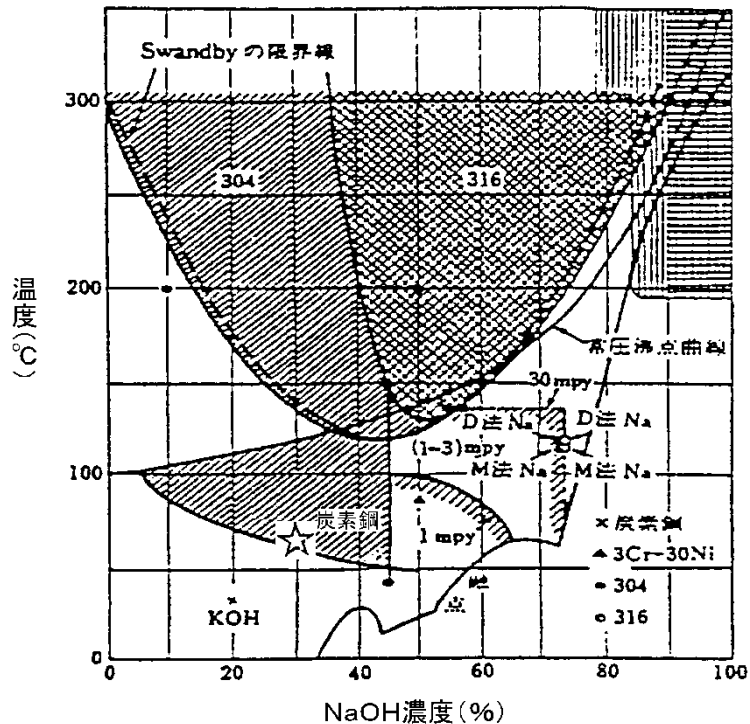
図2.2-1 SUS 304 / 316材のNaOH溶液中でのSCC感受性

よう素除去薬品タンクの胴板等耐圧構成品はステンレス鋼製であり、内部流体が苛性ソーダ溶液であることから、応力腐食割れが想定される。

しかしながら、図2.2-1に示すように応力腐食割れ発生条件と比較して、苛性ソーダの濃度および使用温度が低いことから、高経年化対策上着目すべき経年劣化事象ではない。

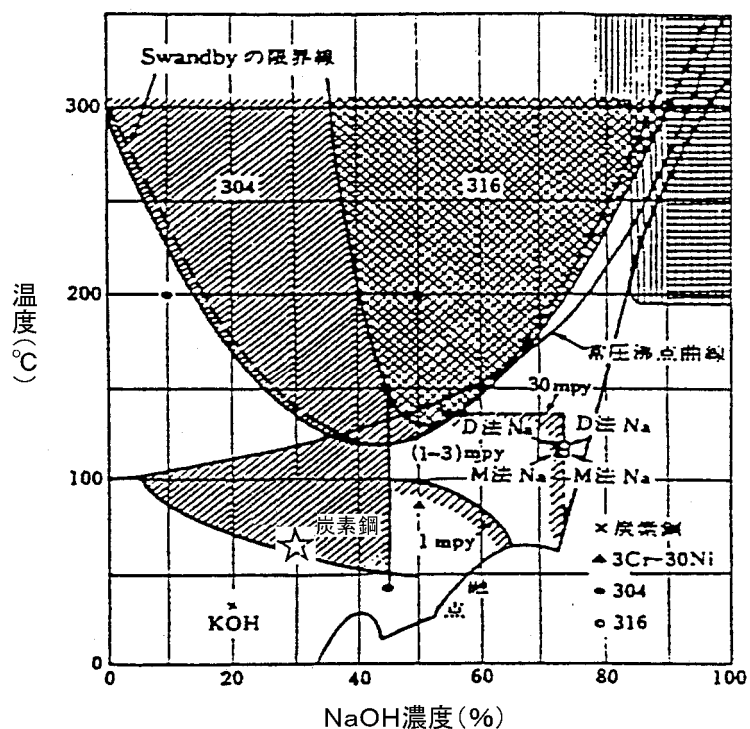
図2.2-1 SUS 304 / 316材のNaOH溶液中でのSCC感受性

格納容器内部スプレイ系統配管 (苛性ソーダライン) については、内部流体が苛性ソーダ溶液であることから応力腐食割れが想定される。

しかしながら、図2.2-1に示すように応力腐食割れ発生条件と比較して、苛性ソーダの濃度および使用温度が低いことから、高経年化対策上着目すべき経年劣化事象ではない。

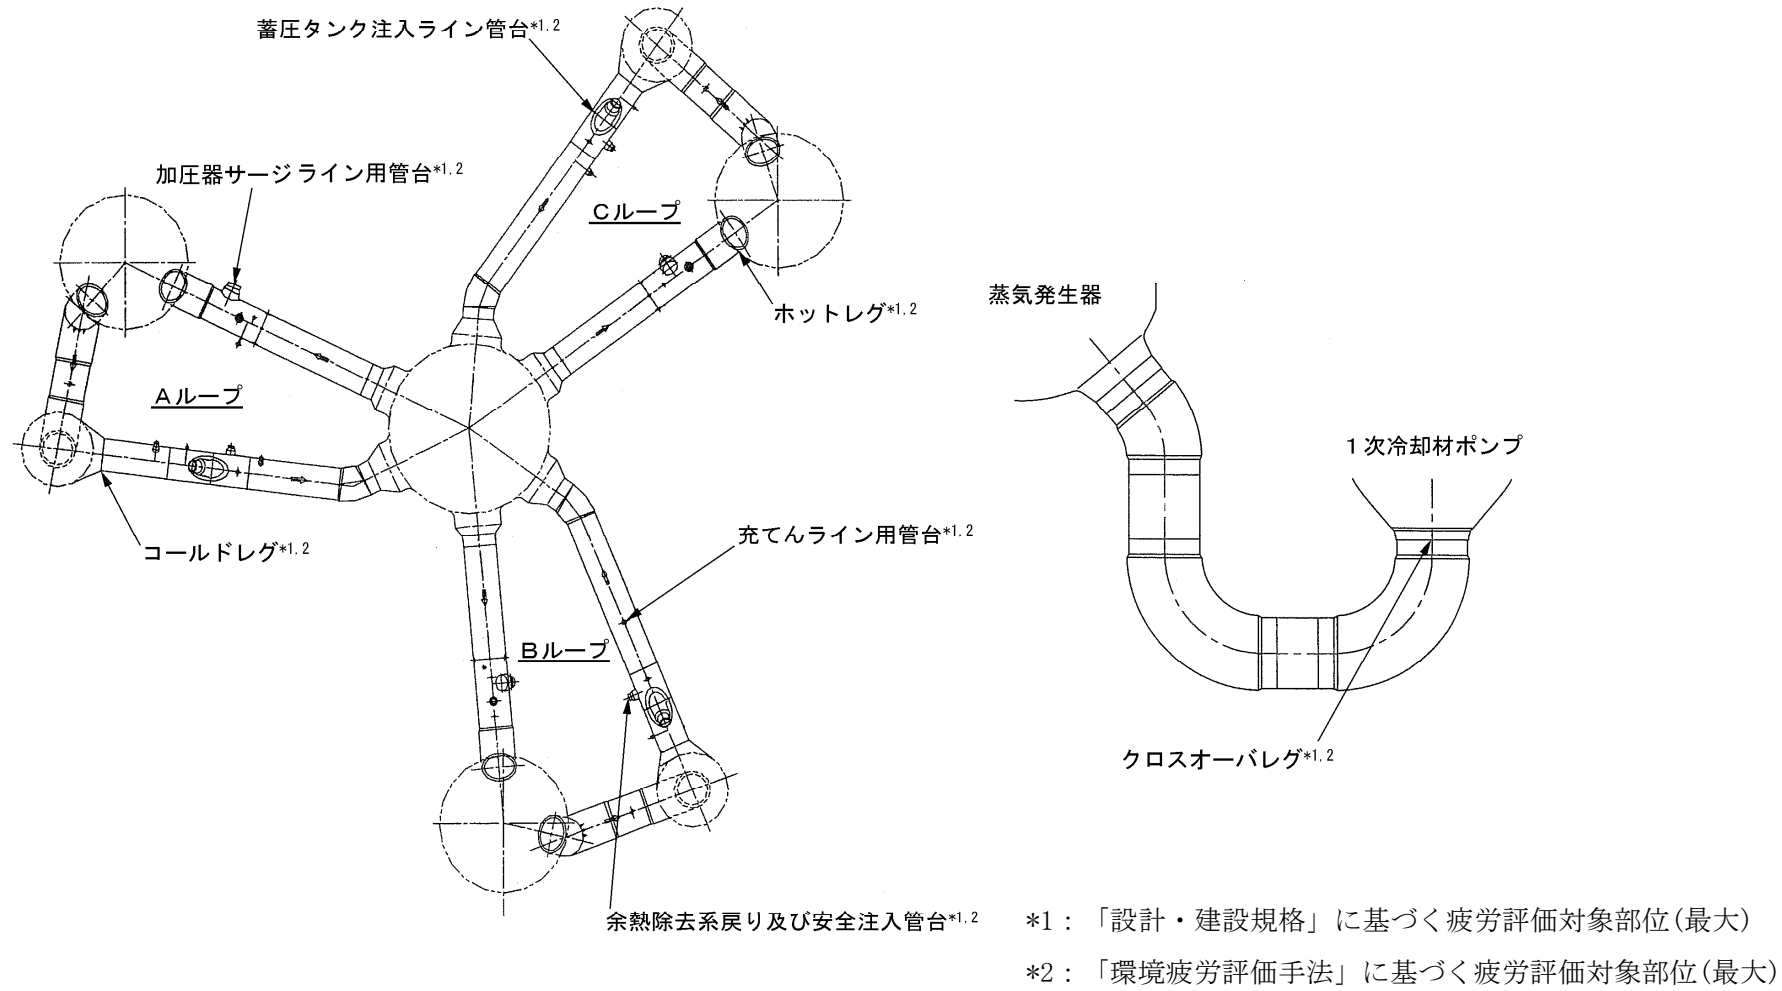
図2.3-1 高浜3号炉 1次冷却材管の疲労評価点

評価対象部位 (使用材料)	評価点	疲労累積係数 (許容値：1以下)	
		設計・建設規格 による解析	環境疲労評価手法 による解析
ホットレグ (ステンレス鋼鋳鋼)	図2.3-1	0.001	0.002
クロスオーバーレグ (ステンレス鋼鋳鋼)		0.002	0.009
コールドレグ (ステンレス鋼鋳鋼)		0.001	0.005
加圧器 サージライン用管台 (ステンレス鋼)		0.030	0.160
蓄圧タンク 注入ライン管台 (ステンレス鋼鋳鋼)		0.008	0.030
余熱除去系戻り および安全注入管台 (ステンレス鋼)		0.007	0.022
充てんライン用管台 (ステンレス鋼)		0.003	0.026

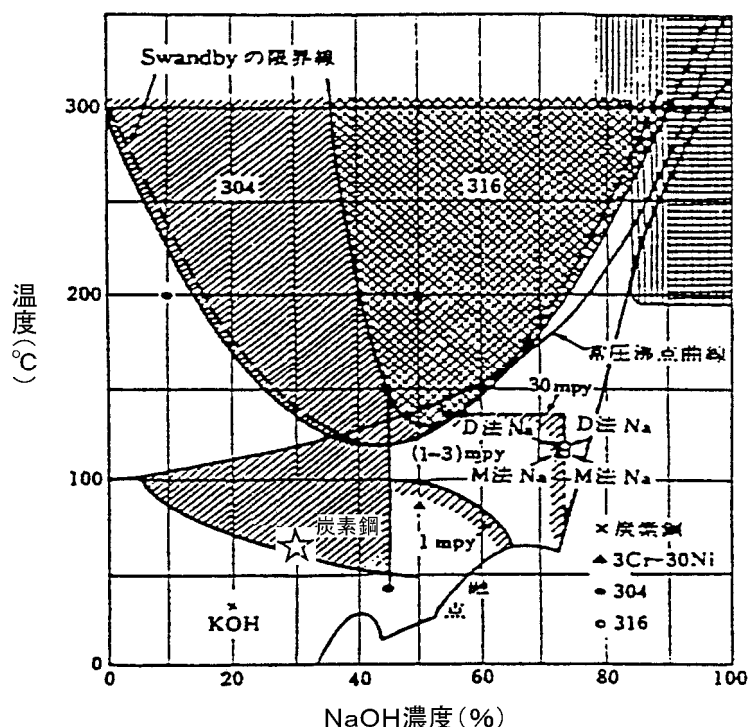
図2.2-1 SUS 304 / 316材のNaOH溶液中でのSCC感受性

よう素除去薬品タンク出口止め弁は内部流体が苛性ソーダ溶液であり、弁箱、弁蓋、弁体、弁棒はステンレス鋼であることから、応力腐食割れが想定される。

しかしながら、図2.2-1に示すように応力腐食割れ発生条件と比較して、苛性ソーダの濃度および使用温度が低いことから、高経年化対策上着目すべき経年劣化事象ではない。

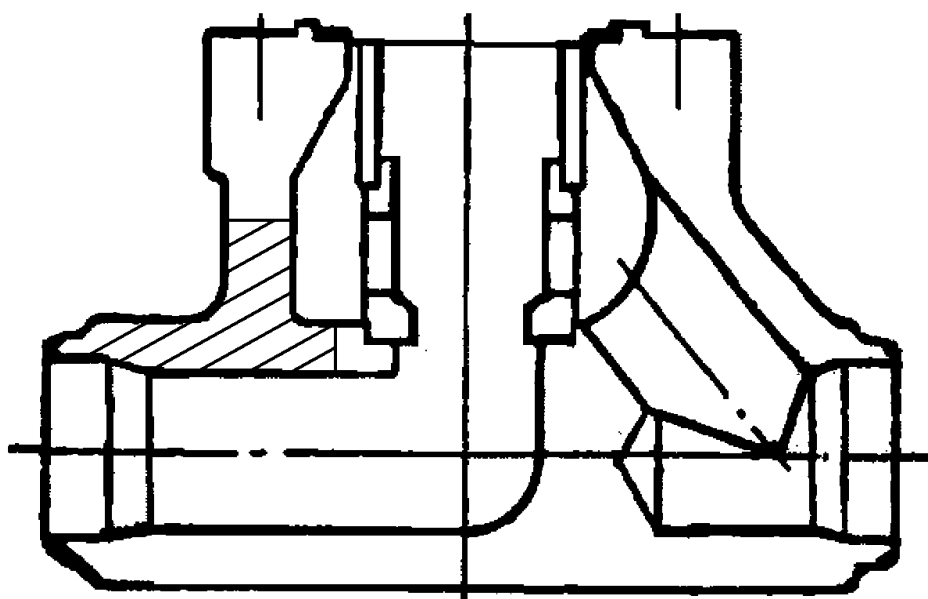
図2.3-1 高浜3号炉 抽出水止め弁の疲労評価対象部位（斜線部）

抽出水止め弁はプラントの起動・停止時等に発生する内部流体のステップ状の大きな温度変化により、材料に疲労が蓄積することから、経年劣化に対する評価が必要である。

弁箱の疲労割れについては、実績過渡回数の確認を継続的に実施し、運転開始後60年時点の推定過渡回数を上回らないことを確認する。

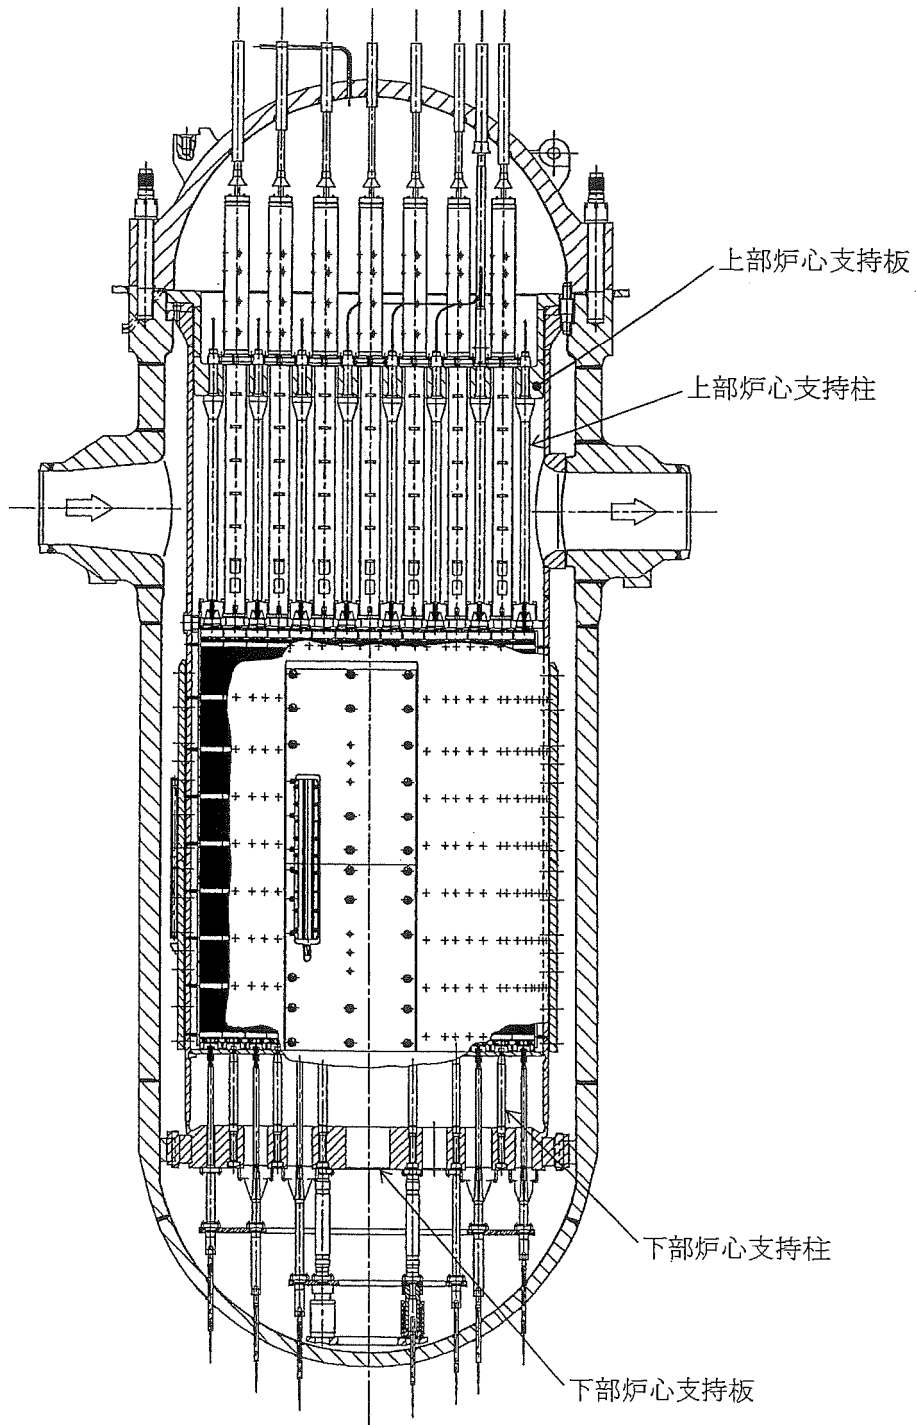
3.1 高経年化対策上着目すべき経年劣化事象

なお、経年劣化事象の抽出にあたっては、2章の代表機器における経年劣化事象の抽出と同様に水平展開機器各々の構造、材料、使用条件等の特殊性を考慮して選定している。
