高浜発電所 3 号炉

ケーブルの技術評価書

[運転を断続的に行うことを前提とした評価]

関西電力株式会社

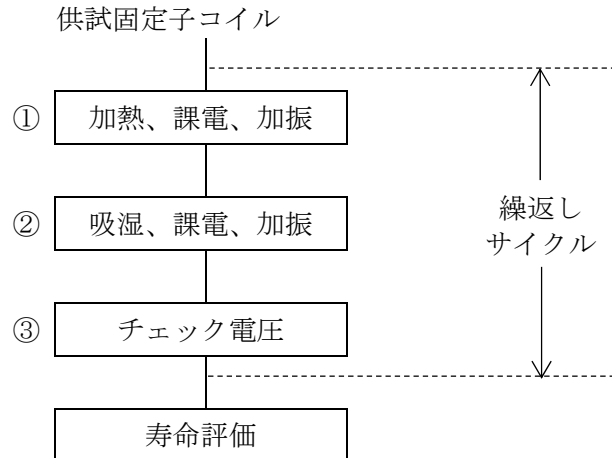
図2.3-6 固定子コイル長期健全性評価手順

図2.3-6の評価手順①（64回程度の繰返し）、②、③を1サイクルとし、コイル絶縁がチェック電圧で破壊するまで繰返し、170℃および190℃での耐熱寿命を基にアレニウス則^{*1}が成り立つと仮定して定数A、Bを求め、耐熱寿命曲線を得る。

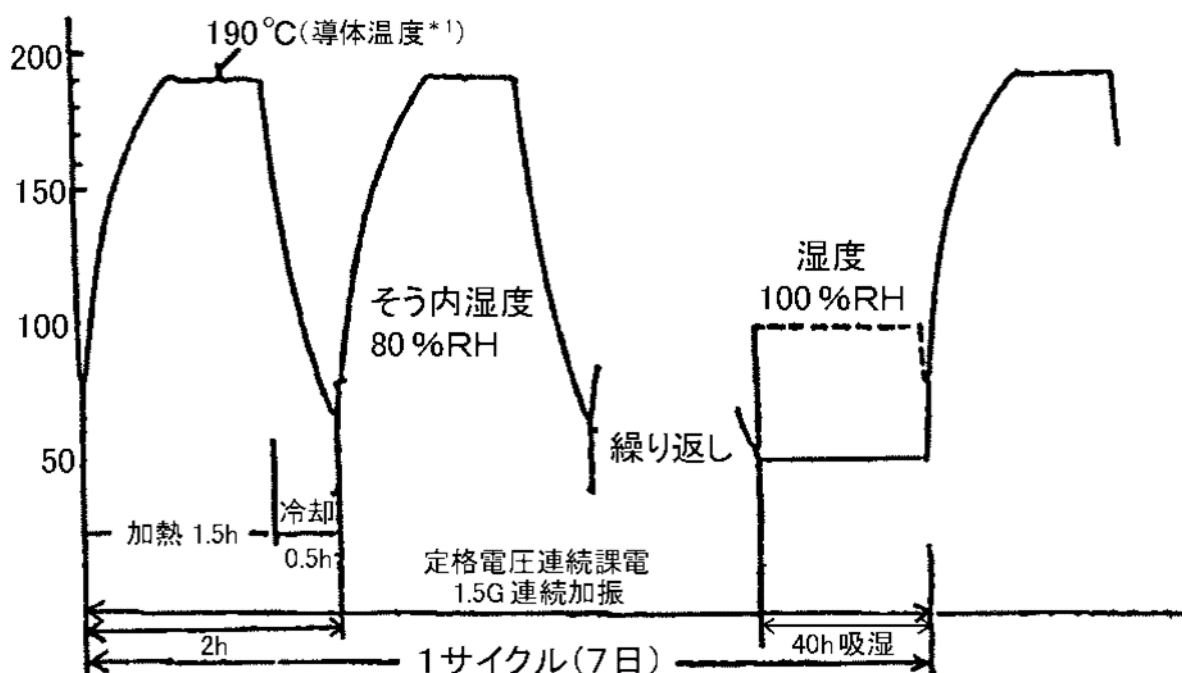
図2.3-7 ヒートサイクル方法例 (試験条件1)

*1: 絶縁体に170°C×2時間相当と同等の熱劣化を与える条件として、直流通電により導体温度を最大190°Cとして試験を実施

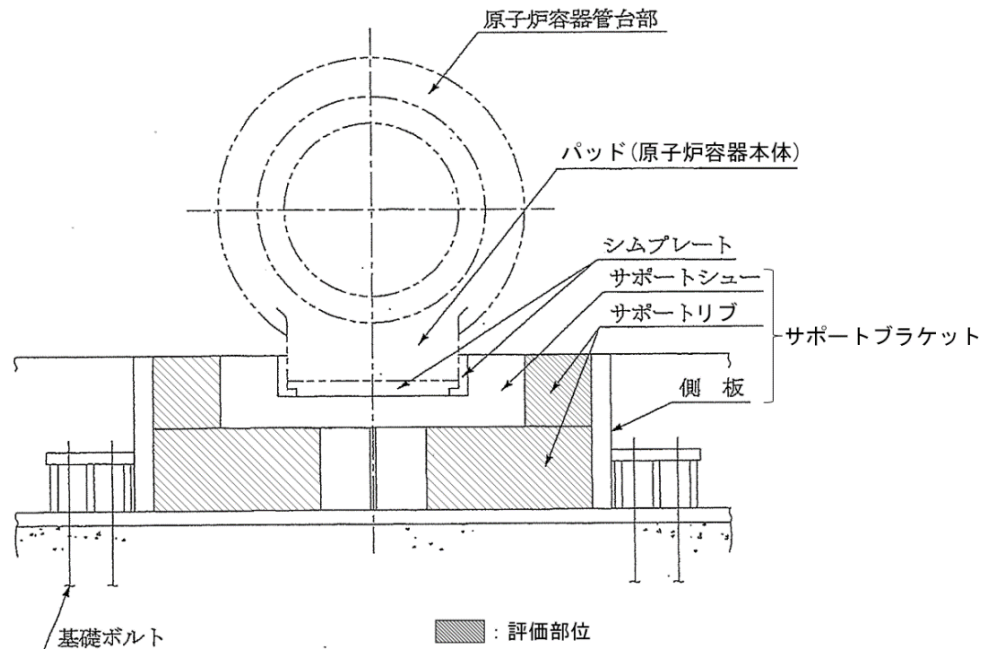
図2.2-1 高浜3号炉 原子炉容器サポートの照射脆化評価部位

- (2) サポートブラケット（サポートリブ）の中性子およびγ線照射脆化〔原子炉容器サポート〕
- 原子炉容器サポートは他の重機器サポートに比べ原子炉容器炉心近傍に設置されており、中性子およびγ線照射により材料の靱性が低下することが想定される。

評価部位は原子炉容器サポートのうちせん断荷重が大きいサポートリブとし、当該部の運転開始後60年時点における照射脆化評価を行った。

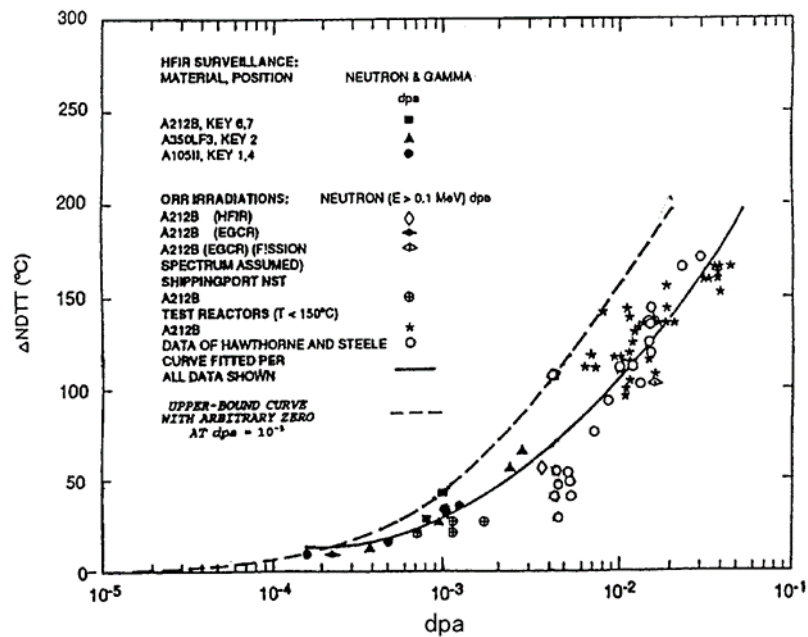
図2.2-3 原子炉容器サポートの脆化予測曲線

原子炉容器サポート回りの中性子照射量は米国オークリッジ国立研究所（以降ORNLと呼ぶ）で開発改良された2次元輸送解析コード“DORT”を用いて全エネルギー領域にわたって算定し、この値を基に図2.2-3に示すNUREG-1509（“Radiation Effects on Reactor Pressure Vessel Supports” R. E. Johnson, R. E. Lipinski NRC 1996 P14）に記載されているORNLのHFIR炉のサーベイランスデータおよび米国 SHIPPINGPORT（Shippingport）炉の材料試験データ等の上限を包絡する曲線を基にした脆化予測曲線を用いて脆化度（遷移温度：脆化量推定値（ ΔT_{NDT} ） $^{\circ}\text{C}$ ）を推定した。

評価は、原子炉容器サポートの最低使用温度を基準としてSs地震が発生したとき、製造時または溶接時の欠陥を想定した場合に脆性破壊が発生するか否かを破壊力学評価を基に検討した。

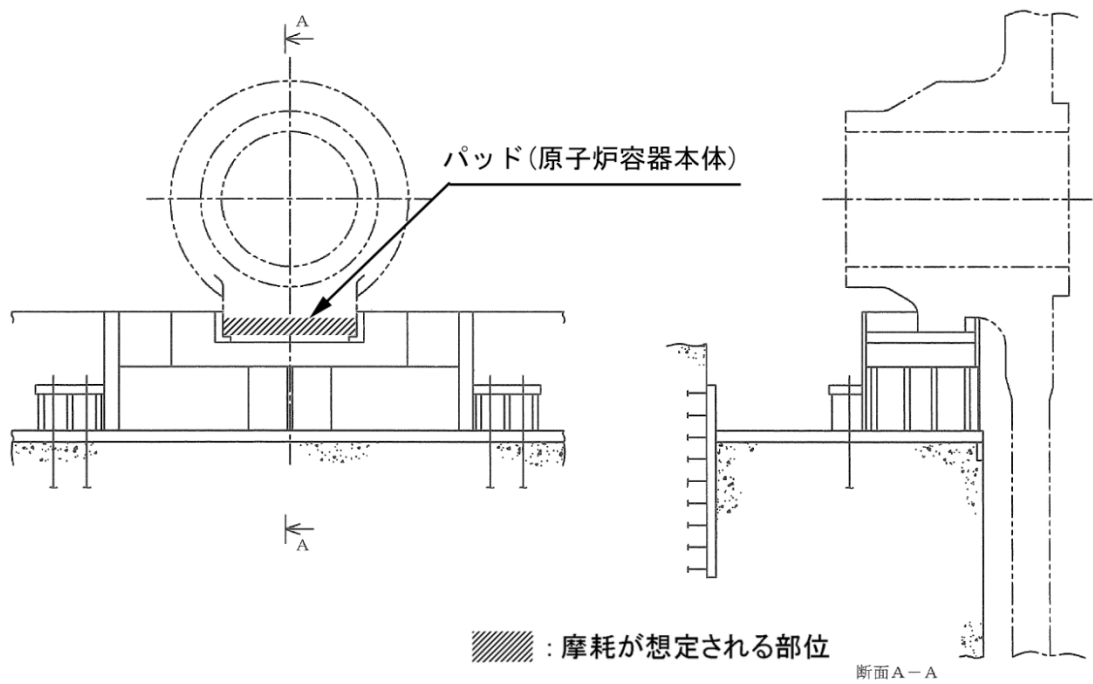
図2.2-4 高浜3号炉 原子炉容器サポートの摺動部 (パッド)

機器の移動を許容し、重機器の自重を支えている原子炉容器サポート、蒸気発生器支持脚および1次冷却材ポンプ支持脚の摺動部は、機器熱移動や振動により摩耗が想定される。

摩耗が想定される代表部位として原子炉容器サポートの摺動部を図2.2-4に、蒸気発生器支持脚および1次冷却材ポンプ支持脚の摺動部を図2.2-5に示す。

さらに、ヒンジ摺動部の摩耗に対しては外観点検等で目視によりかみ合い部を確認し、パッドの摩耗についてもキャビティシール据付時の漏えい確認時等で目視により原子炉容器とキャビティに有意な高低差がないことを確認することにより、機器の健全性を維持している。

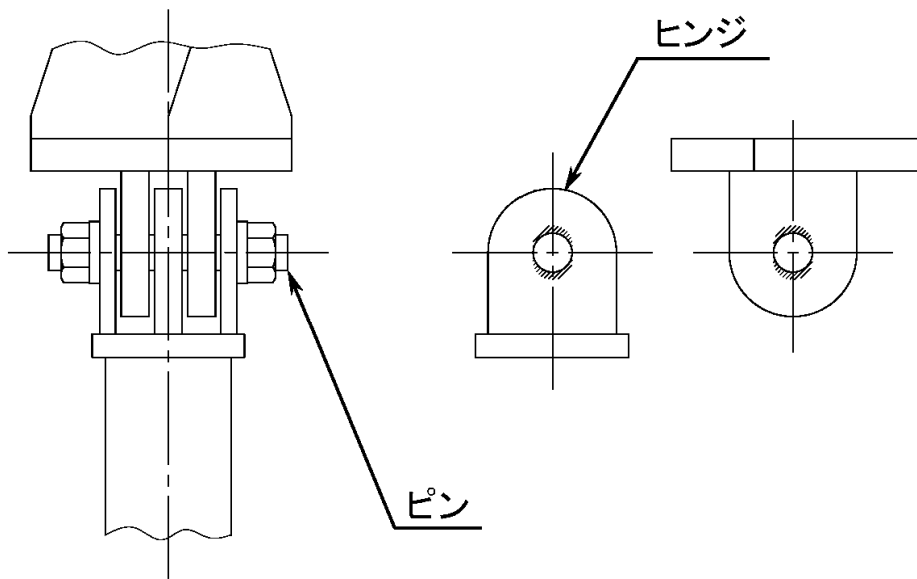
図2.2-5 高浜3号炉 蒸気発生器支持脚および1次冷却材ポンプ支持脚の摺動部（ヒンジ）

- (6) ヒンジ溶接部の疲労割れ [蒸気発生器サポート、1次冷却材ポンプサポート]
- 支持脚は、プラント起動・停止時等に発生する機器の熱移動によるスライド方向以外の繰返し荷重により、ヒンジ溶接部において疲労割れが想定される。
- しかしながら、スライド方向以外に発生する荷重はわずかであり、有意な応力変動を受けない。
- したがって、今後も機能の維持は可能であることから、高経年化対策上着目すべき経年劣化事象ではない。
- なお、外観点検時等の目視確認により、機器の健全性を確認している。

なお、外観点検時等で目視によりピンのかみ合い部およびオイルの漏れ等の異常がないことを確認することにより、機器の健全性を確認している。

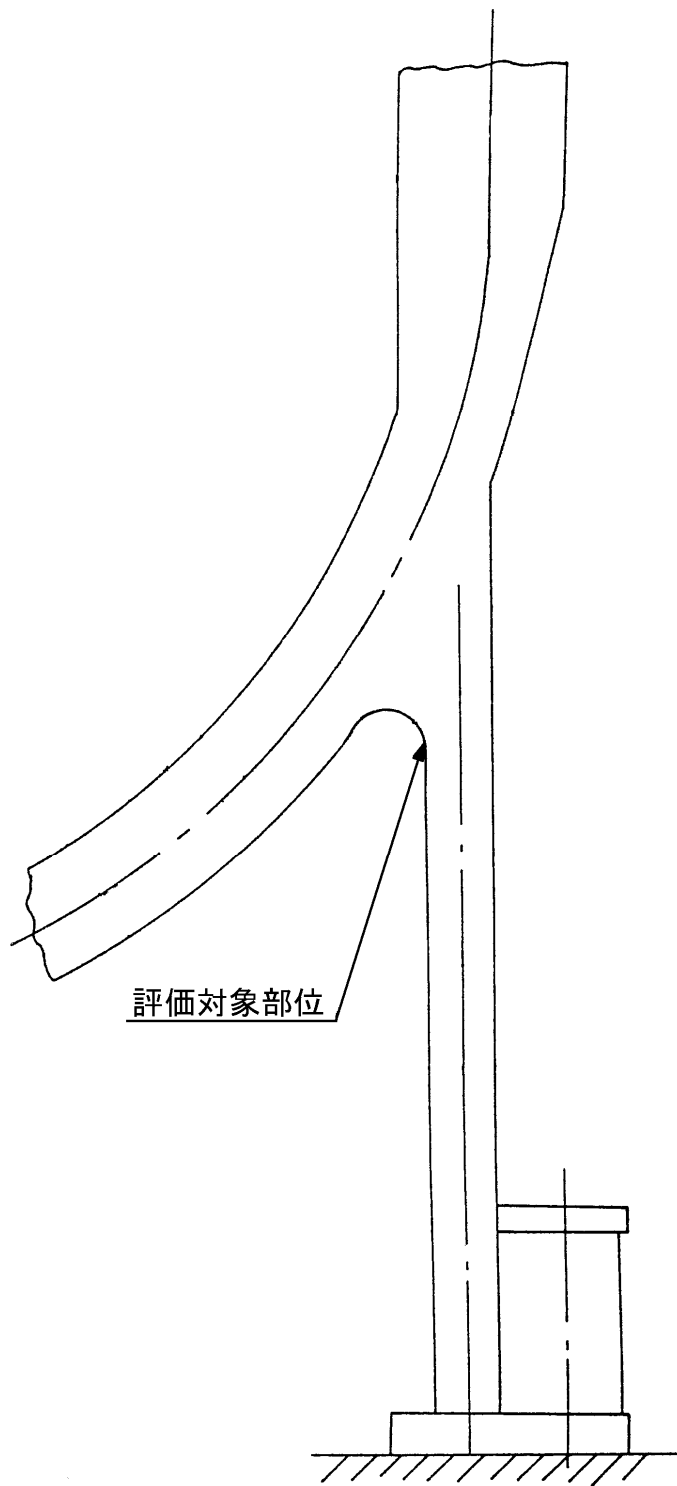
図2. 3-2 加圧器スカート部の疲労評価対象部位

加圧器スカート溶接部の疲労割れに対しては、定期的に浸透探傷検査を実施し有意な欠陥のないことを確認している。

加圧器スカート溶接部の疲労割れについては、実績過渡回数の確認を継続的に実施し、運転開始後60年時点の推定過渡回数を上回らないことを確認する。

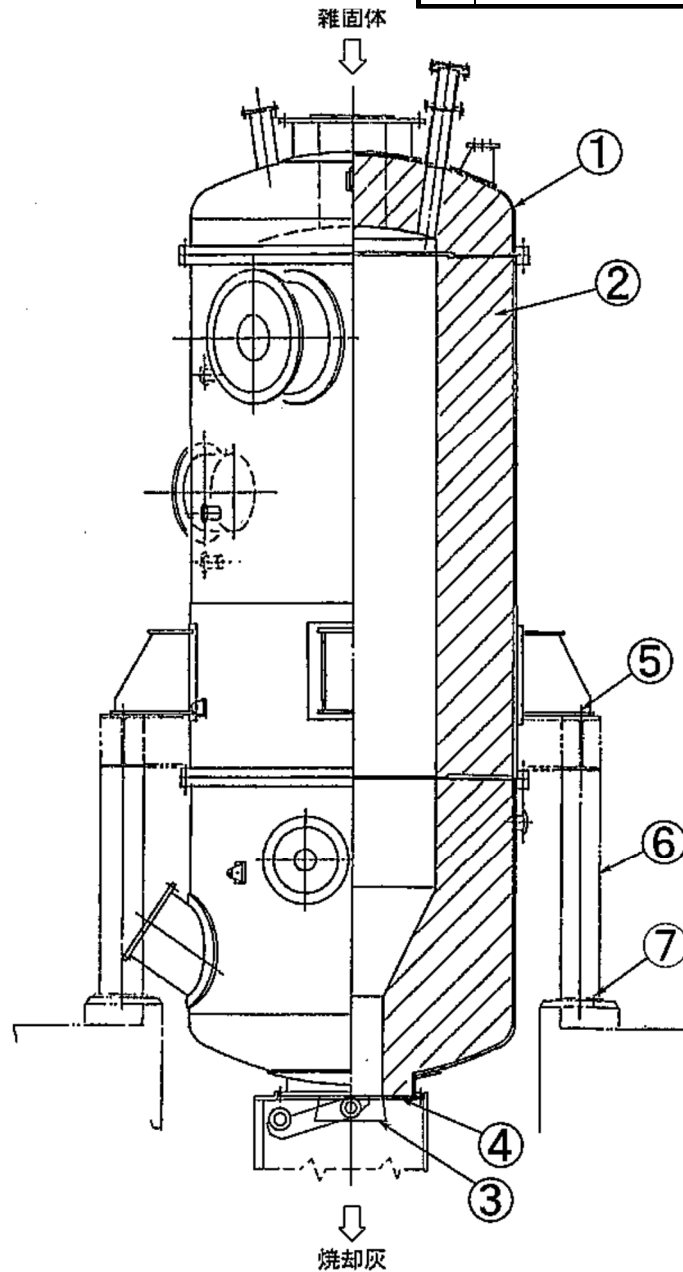
図2. 2-1 高浜 3 号炉 雑固体焼却設備 雑固体焼却炉 構造図

(3) 炉外殻等の腐食（全面腐食）

雑固体焼却炉の炉外殻、1次セラミックフィルタ、2次セラミックフィルタの外殻および炭素鋼配管は炭素鋼であり、腐食が想定される。

しかしながら、大気接触部の炉外殻等は耐熱塗装により腐食を防止しており、塗膜が健全であれば腐食進行の可能性は小さい。

一方、内面については耐火煉瓦および耐火キャストブルが内張りされており、通常の使用条件では有意な腐食減肉は想定されないが、内面の耐火煉瓦および耐火キャストブルに減肉、割れ等が発生した状況では、腐食性ガス（HCl、SO_xほか）が炉外殻等まで侵入することにより、内面からの酸露点腐食が想定される。

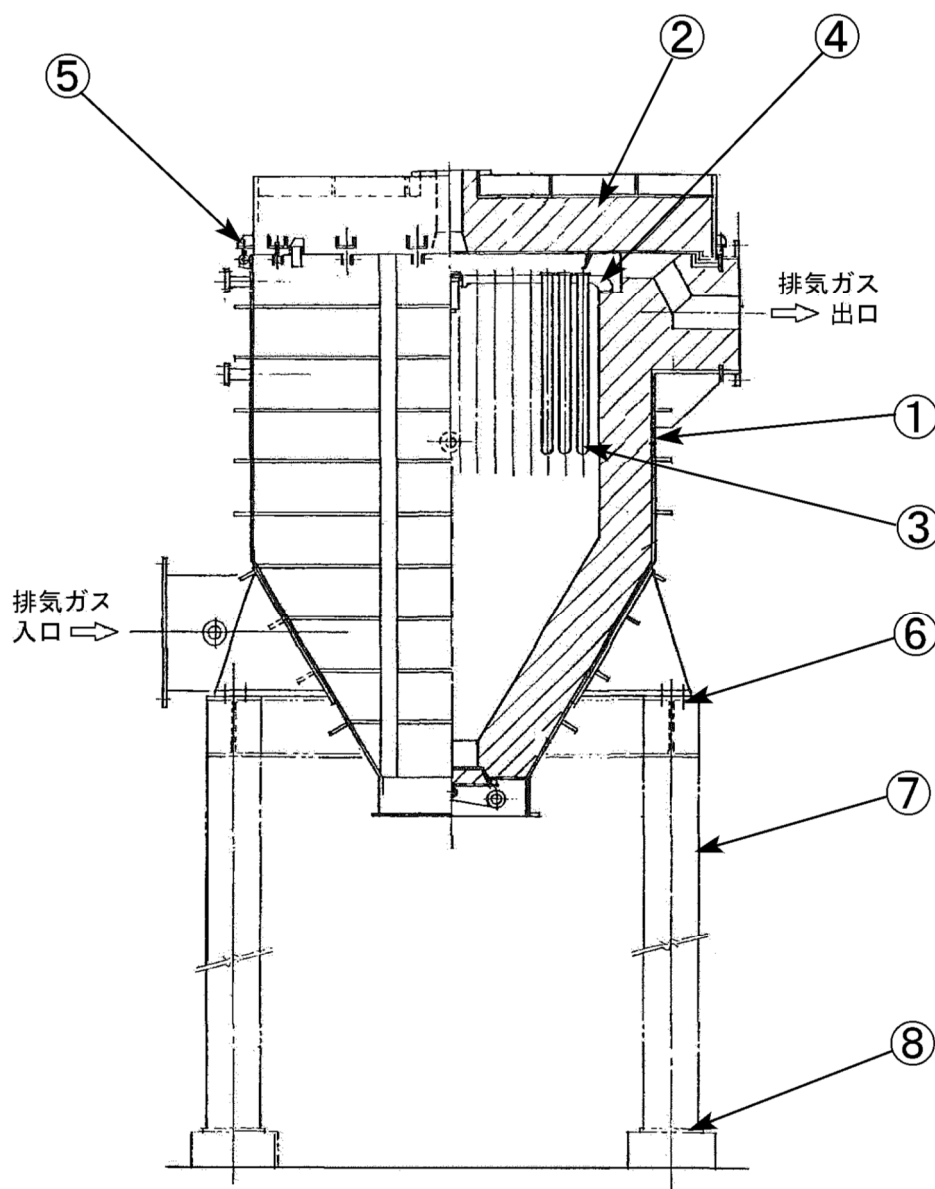
図2.2-2 高浜3号炉 雑固体焼却設備 1次セラミックフィルタ
および2次セラミックフィルタ 構造図

(6) ケーシングボルトおよびフランジボルトの腐食（全面腐食）

ケーシングボルトおよびフランジボルトは炭素鋼であり、フランジ面またはガスケットからの漏えいにより、内部流体によるボルトの腐食が想定される。

しかしながら、締付管理により漏えい防止を図っており、これまでに有意な腐食は認められておらず、今後もこれらの傾向が変化する要因があるとは考えがたい。

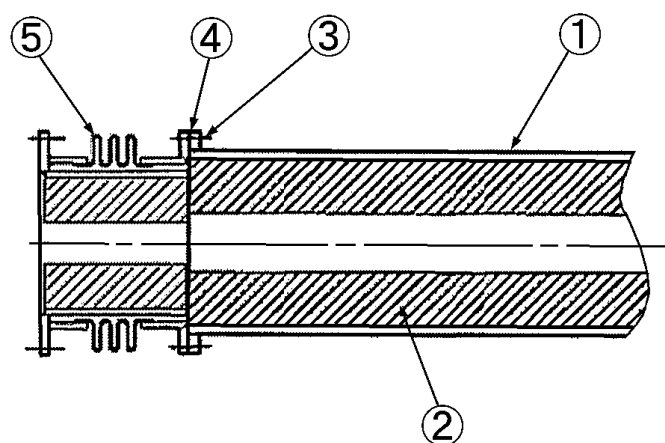
図2.2-3 高浜3号炉 雑固体焼却設備 炭素鋼配管 構造図

(5) 伸縮継手の応力腐食割れ

排ガス中には腐食性ガス（HCl、SO_xほか）が含まれており、内面の耐火煉瓦および耐火キャストブルに減肉、割れ等が発生した場合、伸縮継手のステンレス鋼の使用部位において応力腐食割れが想定される。

しかしながら、開放点検時の目視確認や試運転時の漏えい確認により、機器の健全性を維持している。
