島根原子力発電所 2号炉 高経年化技術評価
(共通事項)

補足説明資料

2023 年 5 月 11 日

中国電力株式会社

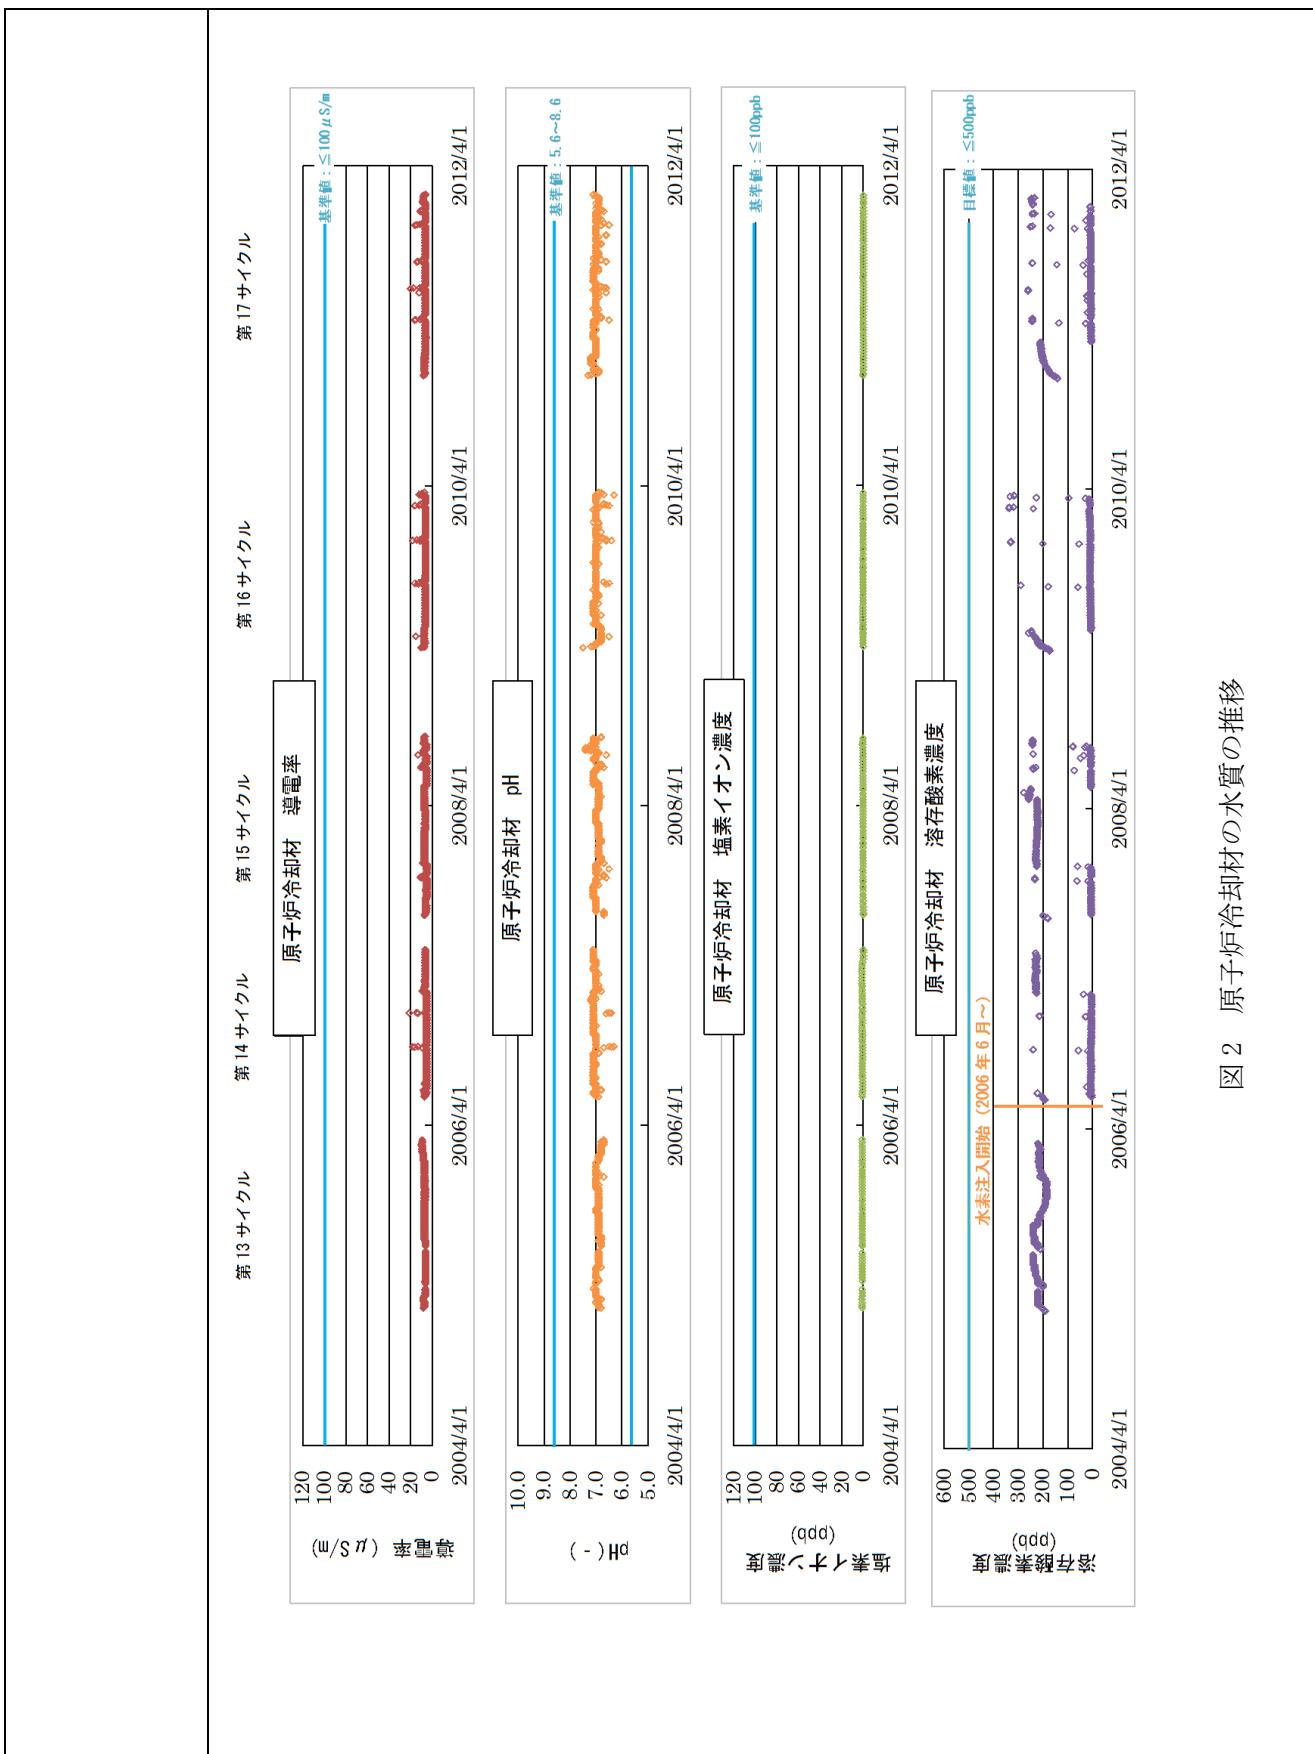
図2 原子炉冷却材の水質の推移

原子炉冷却材の水質の管理値を表2に、至近の水質の推移を図2に示す。図2に示すとおり、水質は管理値を十分満足している。

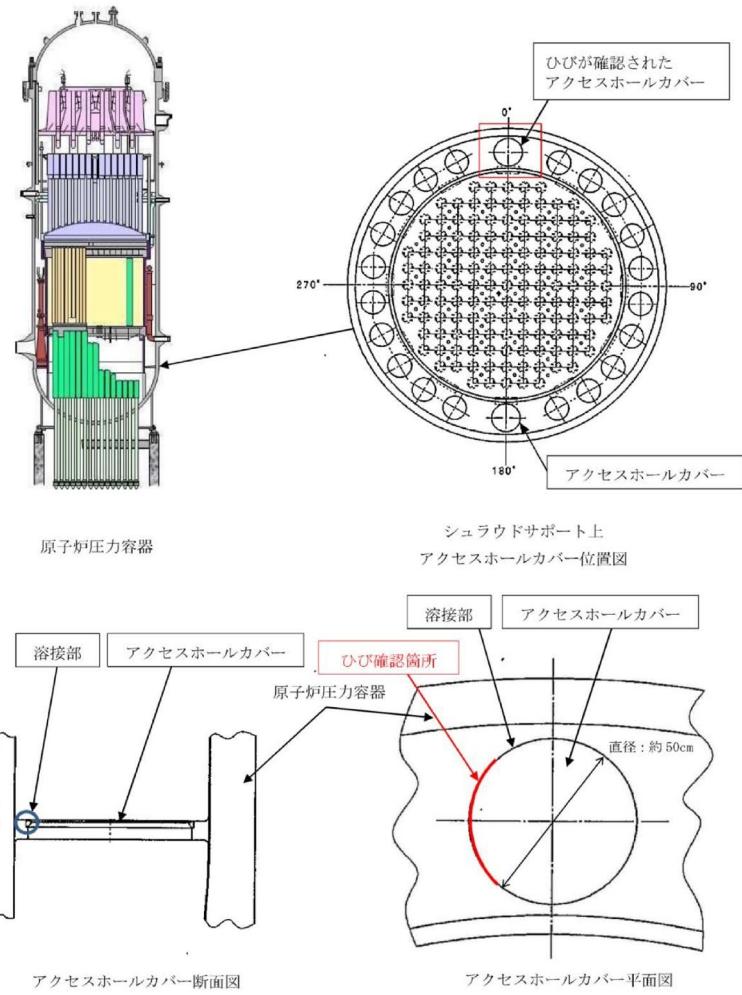
図1 AHC 概要

タイトル	アクセスホールカバー取付溶接部のひびについて
	<p>平成 29 年 2 月に確認された島根 2 号機アクセスホールカバー取付溶接部のひび割れに関する事象概要、原因、対策および高経年化技術評価への反映について、以下に示す。</p> <p>1. 事象概要</p> <p>島根原子力発電所 2 号機の第 17 回定期事業者検査において、原子炉圧力容器（以下「RPV」という。）内の点検作業として、水中カメラを用いた目視点検（「BWR 炉内構造物点検評価ガイドライン[シュラウドサポート]」に基づく点検（MVT-1））を実施していたところ、1箇所のアクセスホールカバー（以下「AHC」という。）取付溶接部にひびがあることを確認した。</p> <p>AHC の概要を図 1 に、AHC 取付溶接部で確認したひびを図 2 に示す。</p> <p>AHC 取付溶接部のひび発生事象の原因究明のため、AHC を EDM^{*1}によりシュラウドサポートプレート（以下「SSP」という。）から切断し、RPV 内から回収した後、定期事業者検査（炉心支持構造物検査（特別検査）のうち記録確認検査）を実施した。検査の結果、0° 側 AHC 取付溶接部上面にひびが確認され、0° 側および 180° 側 AHC の EDM 切断面に線状指示模様が確認された。</p> <p>その後、回収した AHC を切断調査した結果、AHC 周方向ひびから分岐した AHC 径方向ひびは、AHC 取付溶接部から SSP バタリング溶接部を経て、SSP 母材まで進展していることを確認した。AHC 径方向のひびを図 3 に示す。</p> <p>※1 : EDM (electrical discharge machining : 放電加工) 電極と被加工物との間に短い周期で繰り返されるアーク放電によって、被加工物表面の一部を除去する機械加工の方法</p>
説 明
