島根原子力発電所2号炉 高経年化技術評価
(照射誘起型応力腐食割れ)

補足説明資料

2023年5月11日

中国電力株式会社

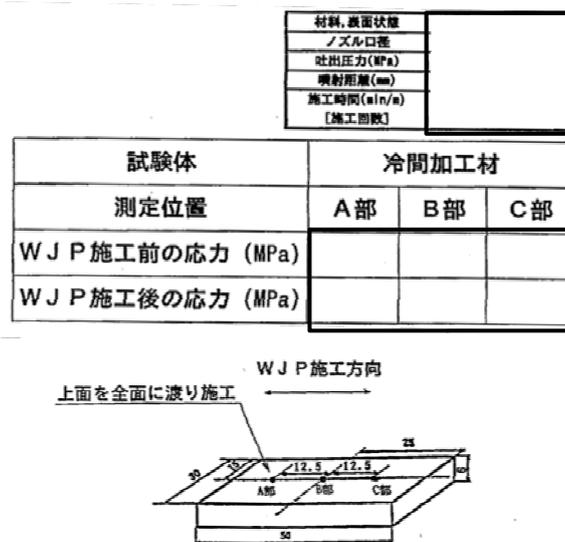
図8 照射模擬□%冷間加工材の残留応力に及ぼすWJPの効果

図8に示すとおり、照射硬化模擬材に対して、WJP施工前後の応力値を確認した結果、WJPによる応力改善効果が得られていた。

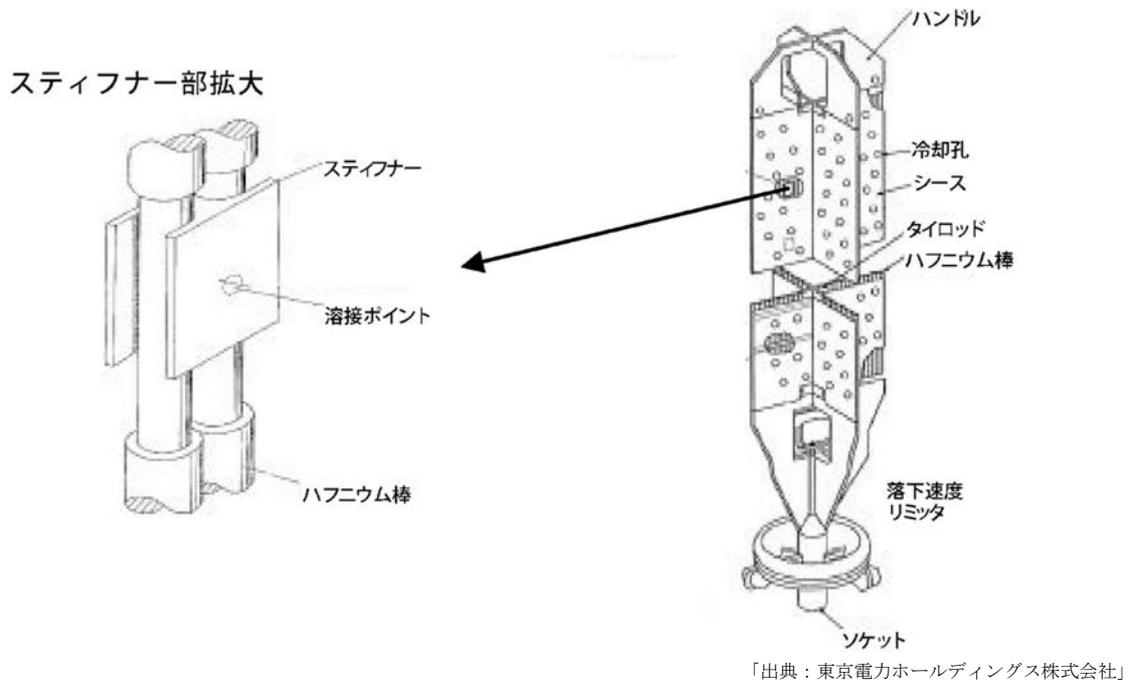
図 1 ハフニウム棒型制御棒の概要

運転中にスティフナーとハフニウム棒の間隙部において腐食生成物等が蓄積し、両者が固着された状態になっていたところ、原子炉が停止して原子炉内の温度が下がり制御棒が冷却されたため、ハフニウムとステンレスの熱収縮差による引張力および圧縮力がハフニウム棒とステンレスシースに加わって変形し、ステンレスシースの割れ等が起こった。

そのため、制御棒と燃料集合体のチャンネルボックスが干渉し、制御棒動作に支障が生じた。図 1 にハフニウム棒型制御棒の概要、図 2 に事象発生メカニズムを示す。
