# 東京電力福島第一原子力発電所事故の 調査・分析に係る中間取りまとめ （2023年版）のポイント

2023年5月22日

東京電力福島第一原子力発電所事故対策室

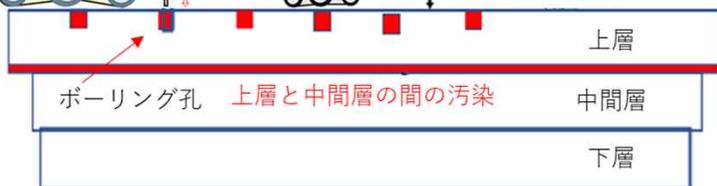
シールドプラグ上層上面及び穿孔箇所  
に対する周辺線量当量率の測定方法

(4) ボーリング孔内の深さ方向の線量率分布測定  
(コリメータなしγ線線量計)

(3) 床表面から30.5cm高さにおける周辺線量当量率測定  
(コリメータ付きγ線線量計)

※ボーリング孔：IRID穴 2箇所、新穿孔穴13箇所
