原子力施設等におけるトピックス  
(令和5年6月5日～6月11日)

令和5年6月14日  
原子力規制庁

## 大雨によるモニタリングポストの一部停止について

再処理施設分離精製工場地下階への雨水浸入について

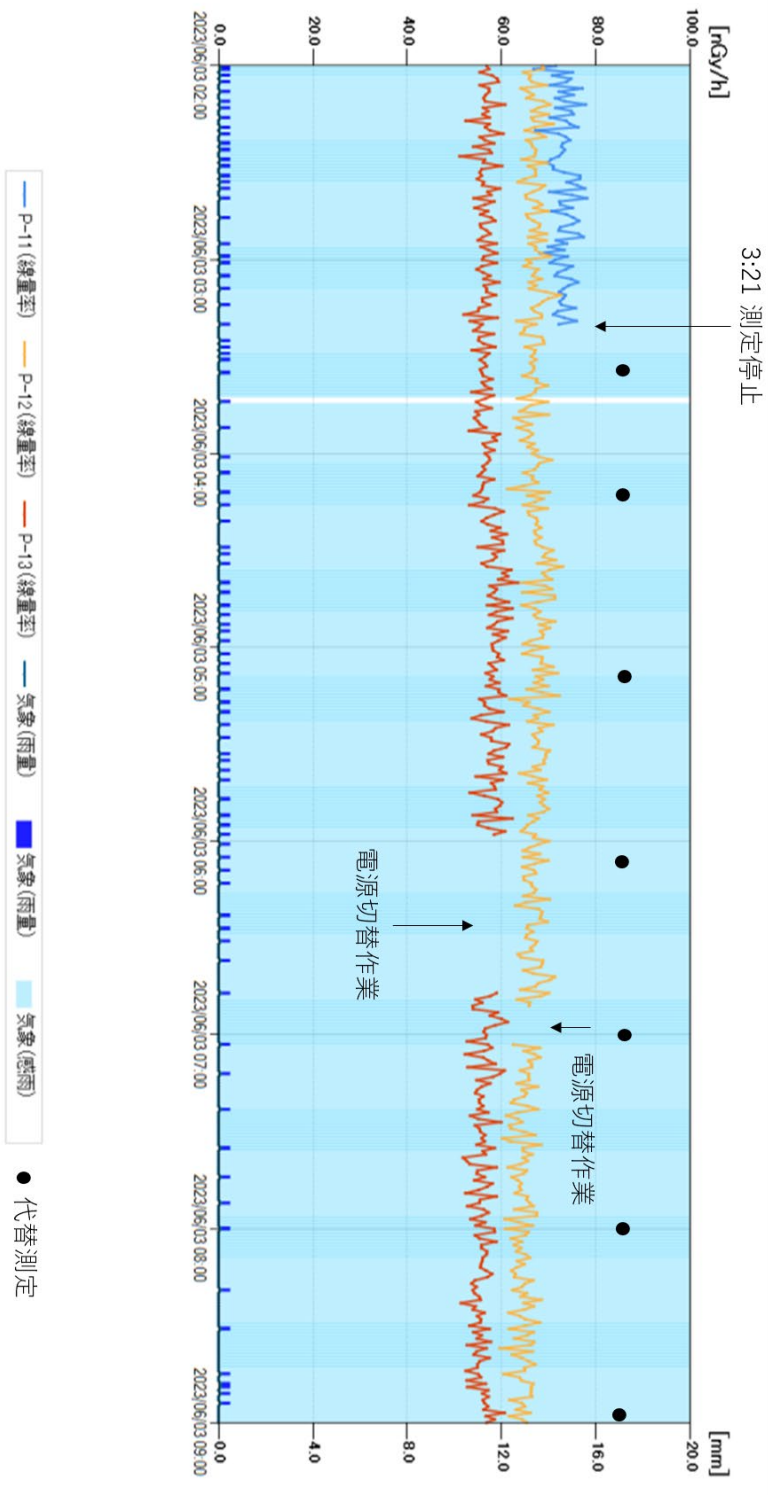
モニタリングポストのトレンドグラフ

令和5年6月3日(土)2時頃、大雨の影響によりモニタリングポストP-11(以下、P-11)が浸水し、P-11の測定が停止した。また、モニタリングポストP-12(以下、P-12)及び同P-13(以下、P-13)については、P-11と共用する上流側の漏電ブレーカが作動したことにより本来の無停電電源システムによる供給ができなくなったものの、各局舎内にあるUPSのバッテリーにより、また、その後一般系システムに電源を切り替えて、測定を継続した。(添付1 モニタリングポスト配置図、添付2 モニタリングポストのトレンドグラフ、添付3 電源システム図(概略図))

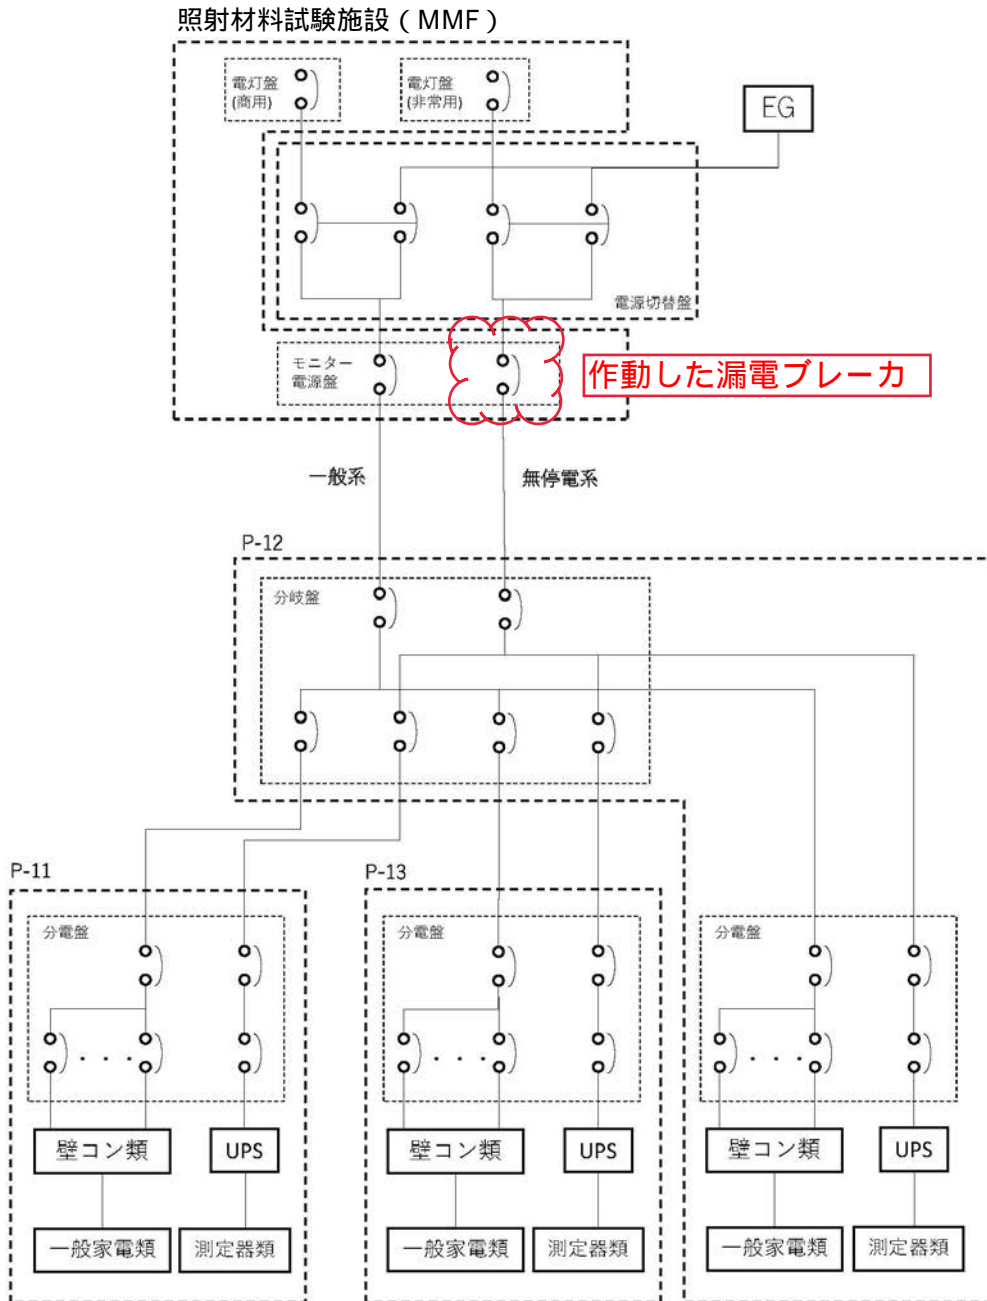
電源系統図 (概略図)

- 15:20 漏電のないことを確認のうえ、P-11を隔離し、漏電ブレーカを復帰。
- 16:09 P-12についてUPSを含む無停電系電源システムに切り替え、正常状態に復帰。
- 16:28 P-13についてUPSを含む無停電系電源システムに切り替え、正常状態に復帰。

P-11について、サーベイメータ及び可搬型モニタリングポストによる代替測定を継続している。なお、浸水対策として土嚢による雨水浸入防止を図るとともに、排水ポンプを配備した。浸水による影響調査を行っており、復旧時期は未定。

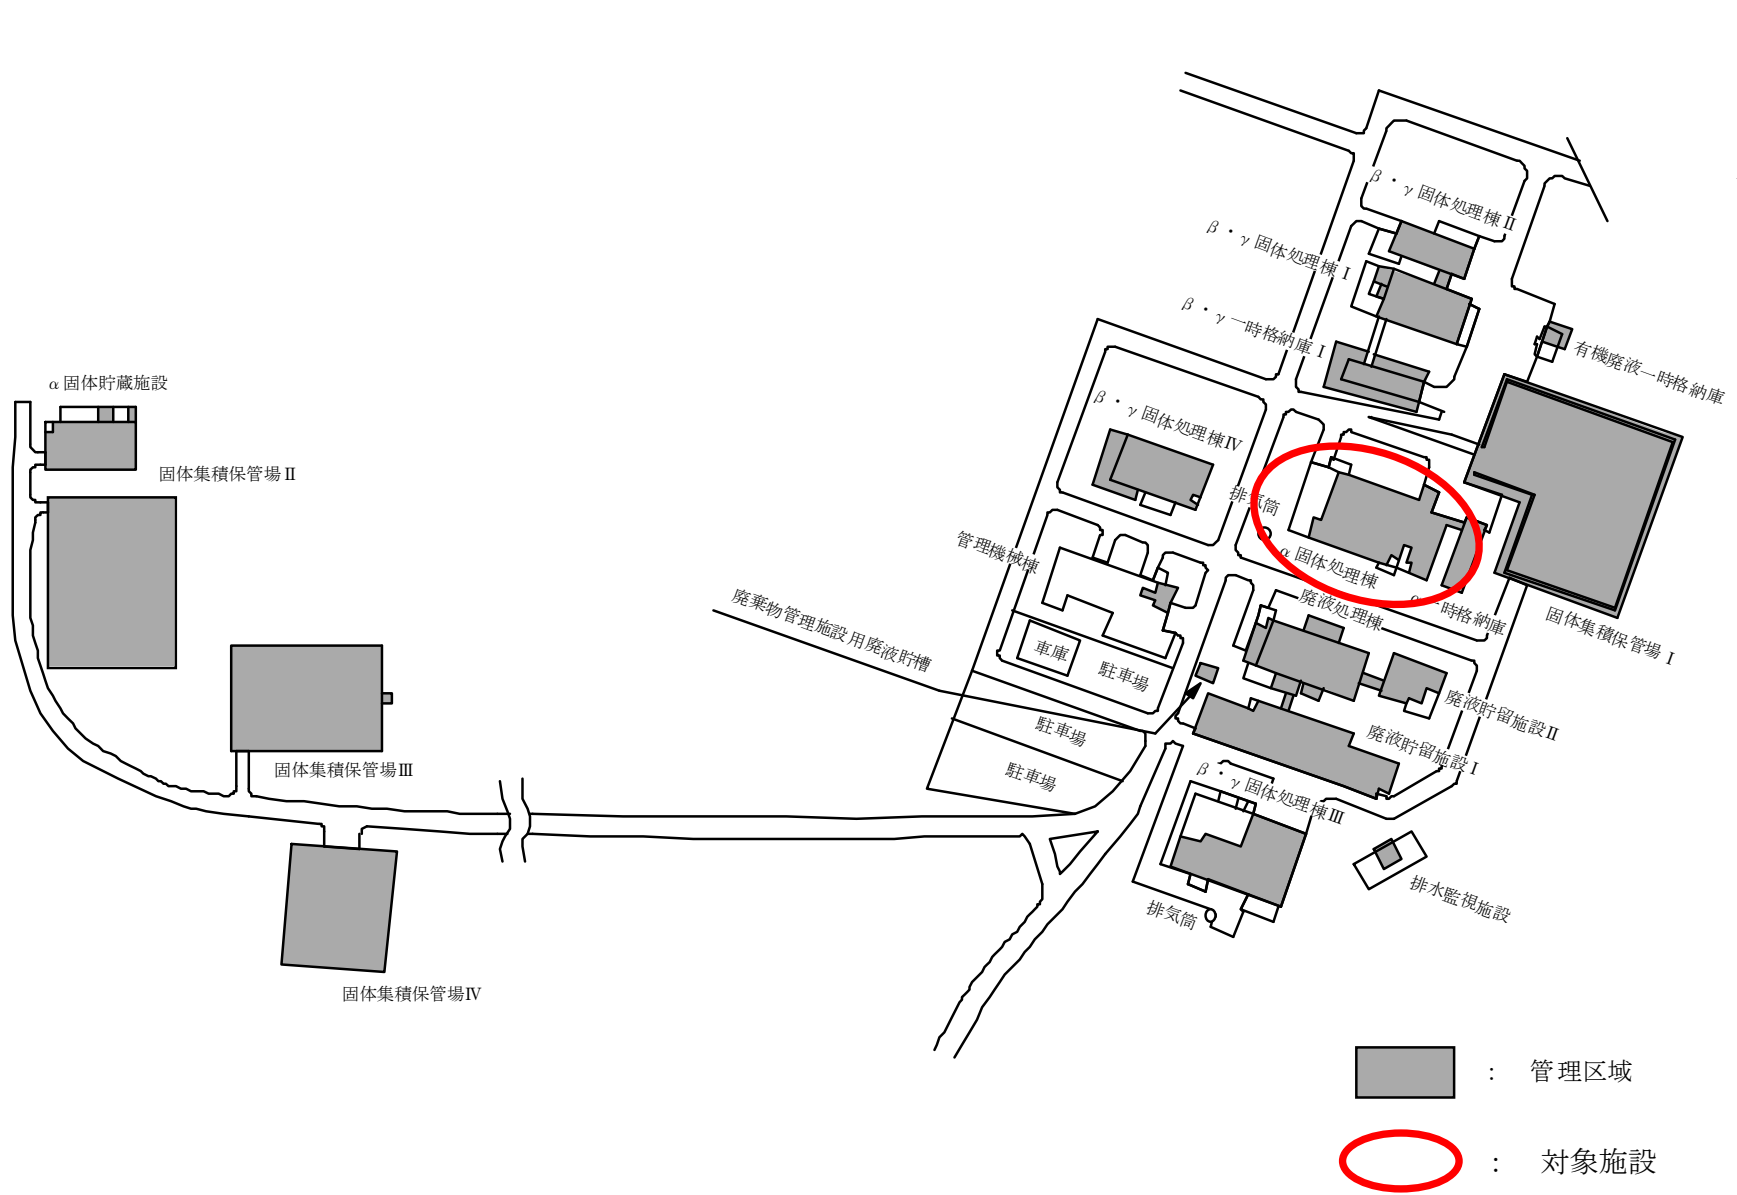
廃棄物管理施設配置図

令和5年6月2日(金)の大雨による施設への影響を確認するため、令和5年6月5日(月)に点検を行った結果、 $\alpha$ 固体処理棟の汚染検査室の出入口扉付近の床(非管理区域)及びセル操作室(第2種管理区域\*)の出入口扉付近の床に雨水の浸入を確認した。

雨水が浸入した2箇所の内、汚染検査室の出入口扉付近の床(非管理区域)については、約70cm×100cmあり、セル操作室(第2種管理区域)の出入口扉付近については、扉部で約30cm×90cm、壁側で約80cm×80cmの範囲であった。

α 固体処理棟では、以前、別の場所でも雨漏りによる雨水の浸入が確認されていることから、雨漏り対策として建家の防水補修を計画している。
