島根原子力発電所2号炉

炉内構造物の技術評価書

[運転を断続的に行うことを前提とした評価]

中国電力株式会社

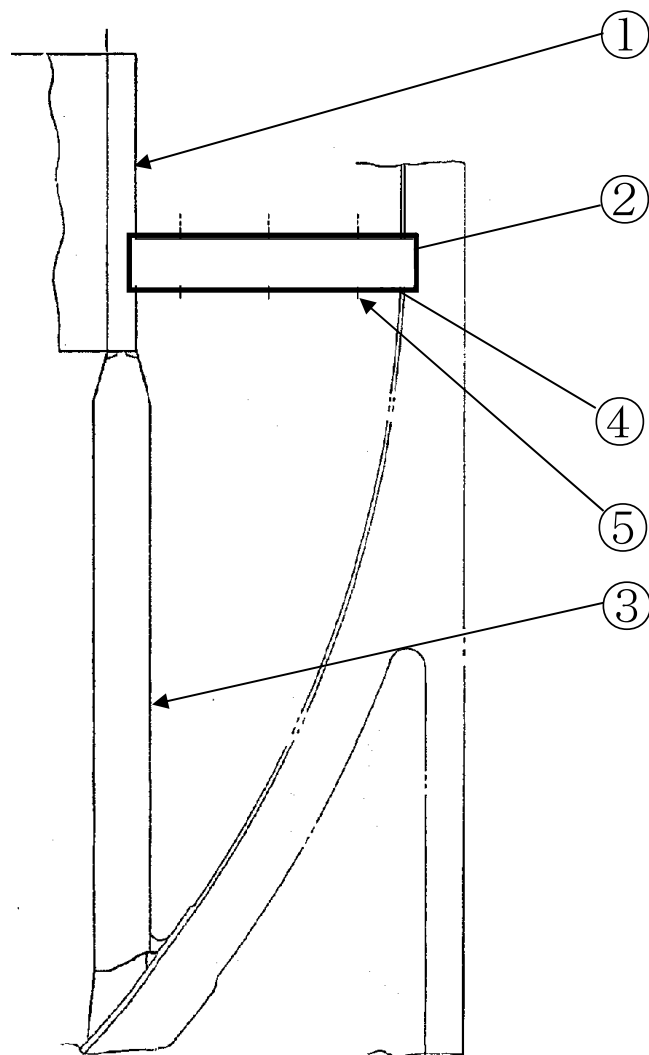
図2.1-2 シュラウドサポート構造図

なお、第17回定期事業者検査（2016年度）において、マンホール蓋の溶接部に応力腐食割れを確認しており、対策として第17回定期事業者検査（2019年）において、溶接部を有さないボルト締結式に取替を実施している。

シュラウドサポートのマンホール蓋および取付ボルトは，高ニッケル合金であり高温の純水環境中にあることから粒界型応力腐食割れが想定されるが，マンホール蓋については，第17回定期事業者検査（2016年度）に溶接部に応力腐食割れを確認したため，第17回定期事業者検査（2019年度）において，溶接部を有さないボルト締結式に取替を実施しており，取付ボルトについては，発生する応力が小さくなるよう設計している。

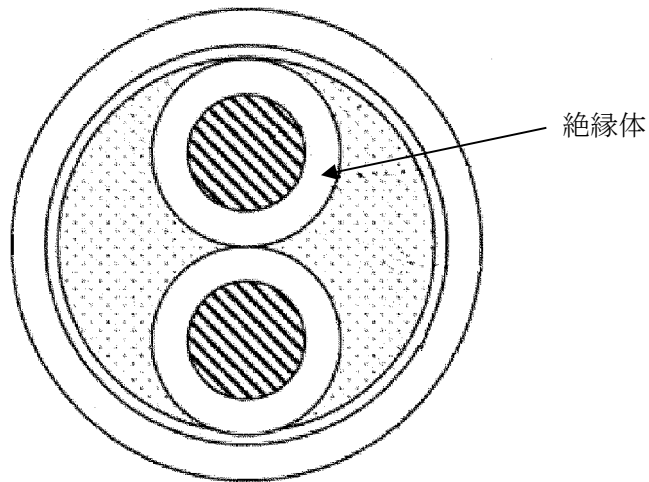
図2.3-13 難燃FNケーブルの絶縁部位

なお，難燃FNケーブルは低圧，静止機器であるため，電氣的，機械的要因による劣化は起きないと考えられる。

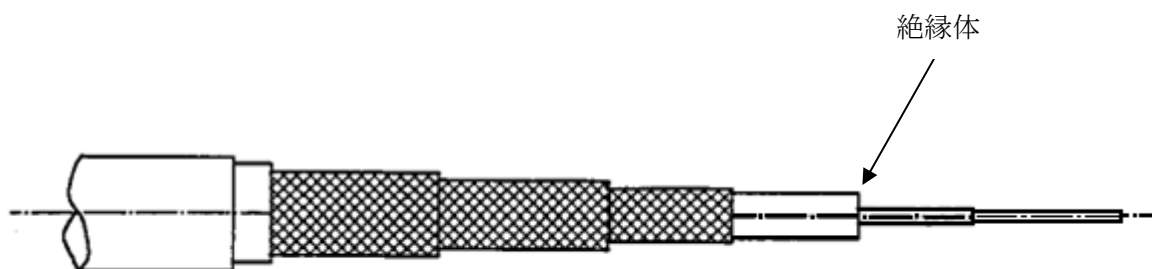
図2.3-1 難燃三重同軸ケーブルの絶縁部位

難燃三重同軸ケーブルの絶縁体は有機物（架橋ポリエチレン）であり，熱および放射線による物性変化等，熱的，環境的要因により経年劣化が進行し，絶縁特性が低下する可能性があることから，経年劣化に対する評価が必要である。

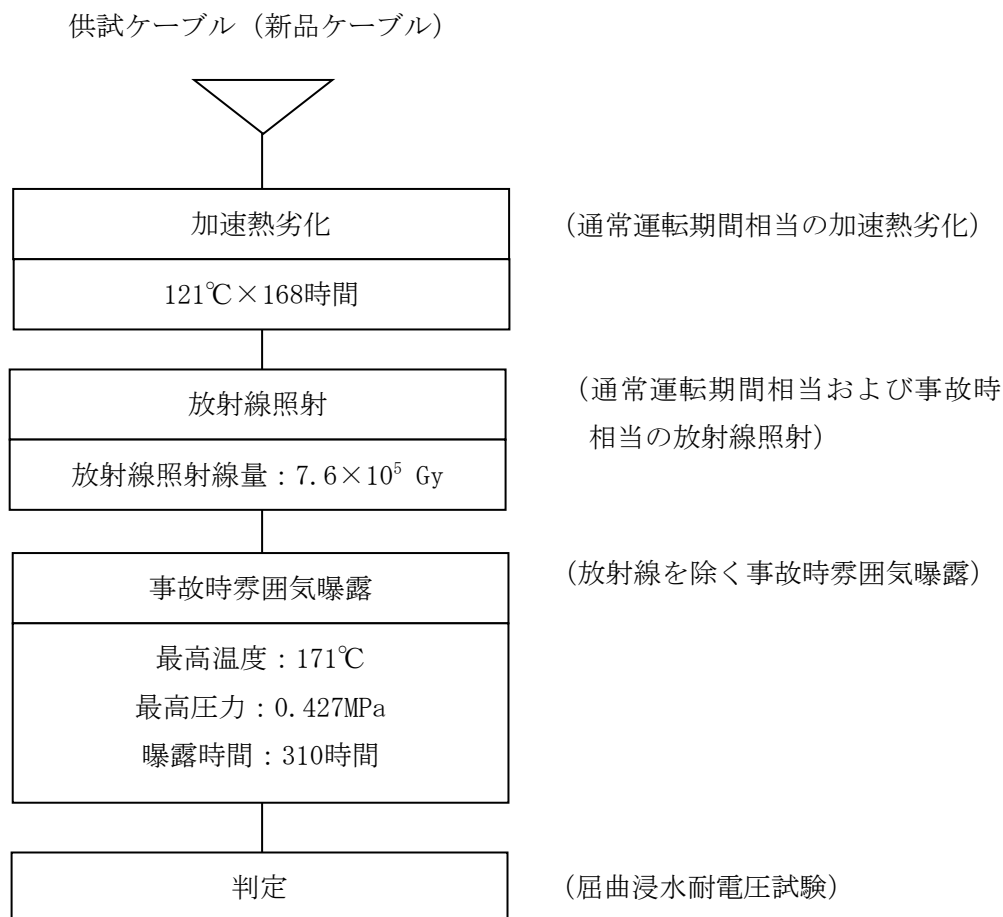
図2.3-2 難燃三重ケーブル長期健全性試験手順 (設計基準事故, 重大事故等)

図2.3-2の試験条件は，表2.3-1～表2.3-2に示すとおり，島根2号炉の60年間の運転期間を想定した劣化条件および事故時環境条件を包絡し，結果は判定基準を満足している。

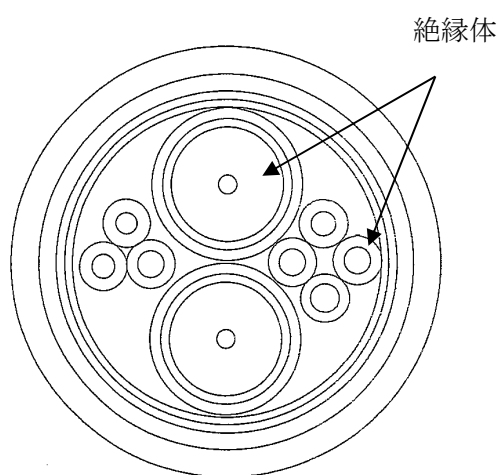
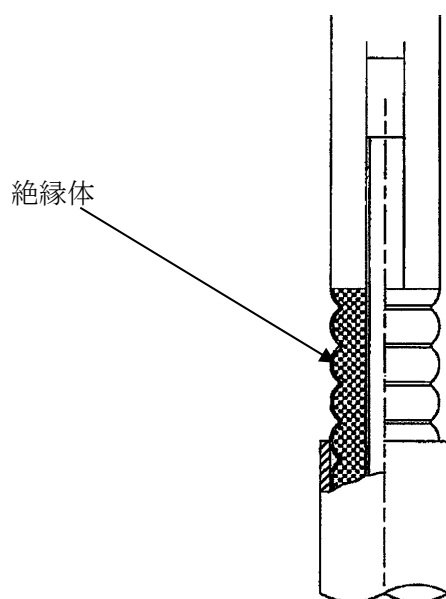
複合同軸ケーブル、難燃一重同軸ケーブルの絶縁体は有機物（架橋ポリエチレン（同軸）および難燃架橋ポリエチレン（制御）、高発泡ポリエチレン）であり、熱および放射線による物性変化等、熱的、電氣的、環境的要因により経年劣化が進行し、絶縁特性が低下する可能性があることから、経年劣化に対する評価が必要である。

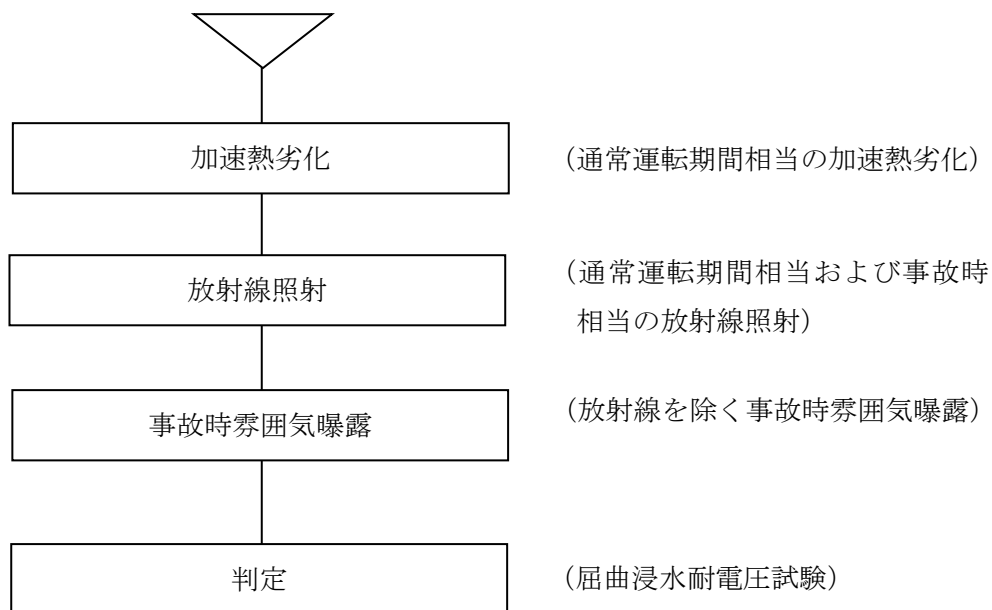
図3.1-1 難燃一重同軸ケーブル（絶縁体材料が架橋ポリエチレン）および難燃二重同軸ケーブル長期健全性試験手順（設計基準事故，重大事故等）

図3.1-1の試験条件は、表3.1-1～表3.1-4に示すとおり、島根2号炉の60年間の運転期間を想定した劣化条件および事故時環境条件を包絡し、結果は判定基準を満足している。

これらのことから、難燃一重同軸ケーブルおよび難燃二重同軸ケーブルの絶縁体は、60年間の通常運転および事故時雰囲気において絶縁性能を維持できると評価できる。

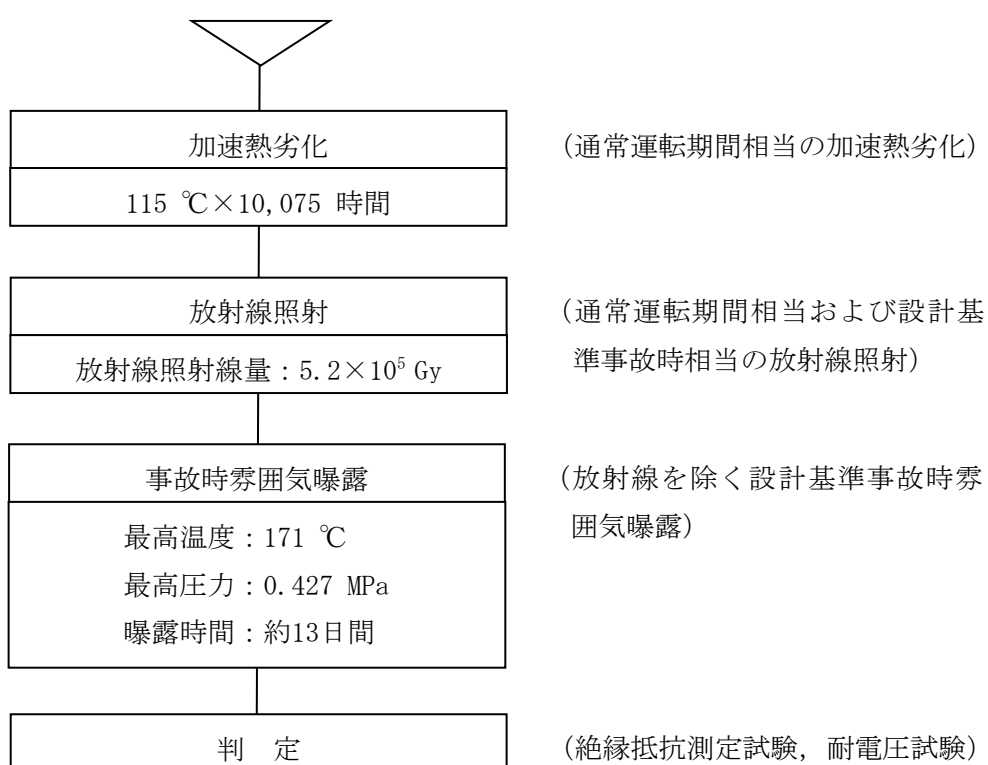
図2.3-4 直ジョイント接続長期健全性試験手順（設計基準事故）

図2.3-4の試験条件は、表2.3-3～表2.3-4に示すとおり、島根2号炉の60年間の運転期間を想定した劣化条件および設計基準事故時環境条件を包絡し、結果は判定基準を満足している。

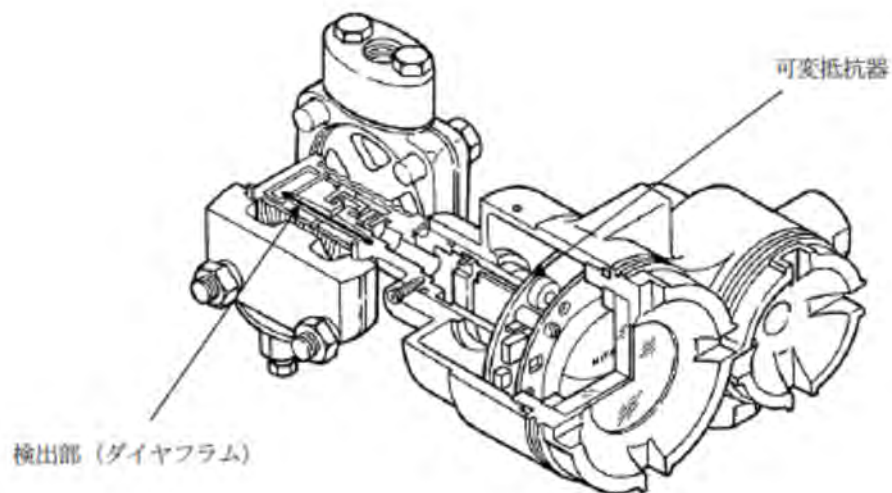
図 2.3-1 伝送器外観，内部構造図

圧力伝送器および差圧伝送器は，長期間の使用による検出部（ダイヤフラム他）の変形や電気回路部の抵抗器の導通不良等により，特性が変化（入出力異常）する可能性があることから，経年劣化に対する評価が必要である。

圧力伝送器，差圧伝送器の特性が変化する可能性がある部位を図 2.3-1 に示す。

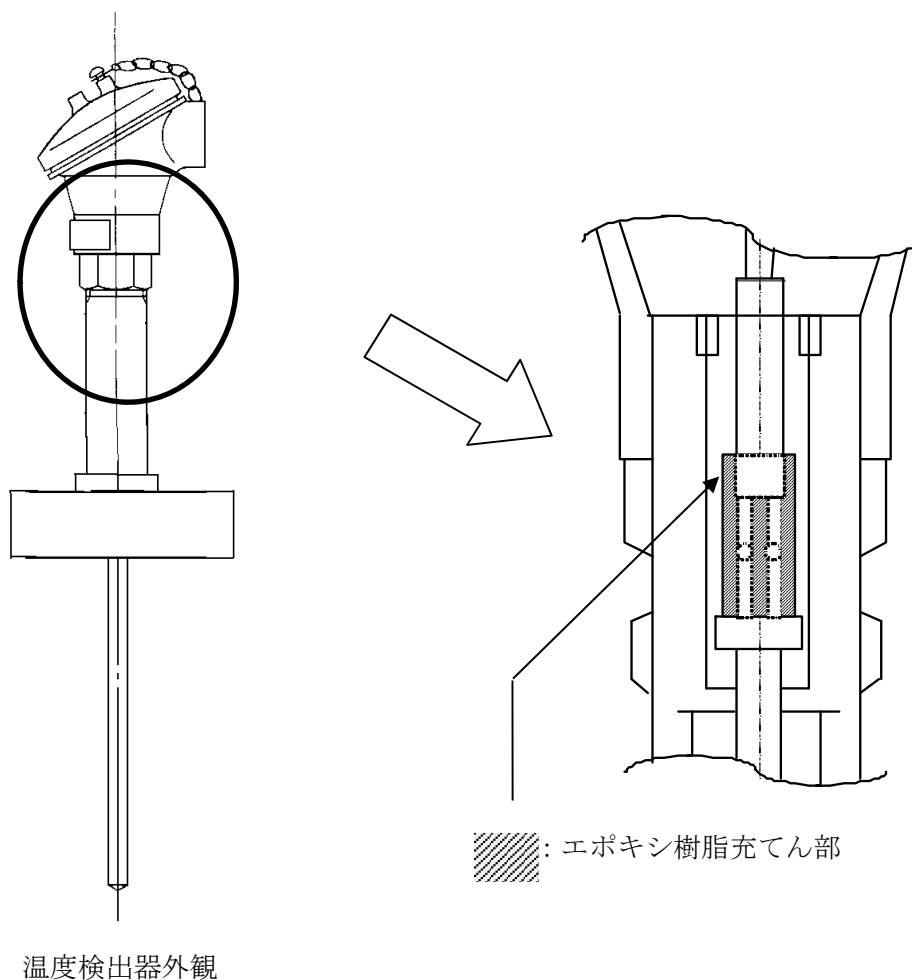
図 2.3-3 温度検出器（熱電対式，測温抵抗体式）の封止性低下発生部位

温度検出器（熱電対式，測温抵抗体式）は，外被（金属製）の内部に検出素子と絶縁素材（マグネシア粉末（無機質））が隙間なく充填され，さらに有機物（エポキシ樹脂）で絶縁素材を封止している構造となっている。この有機物は，熱による物性変化，絶縁物に付着する塵埃等，熱的，電氣的，環境的要因による経年劣化が進行することで，封止性が低下し，絶縁素材へ水分が侵入して絶縁特性が低下する可能性があることから，経年劣化に対する評価が必要である。

封止性が低下する可能性のある部位を図 2.3-3 に示す。

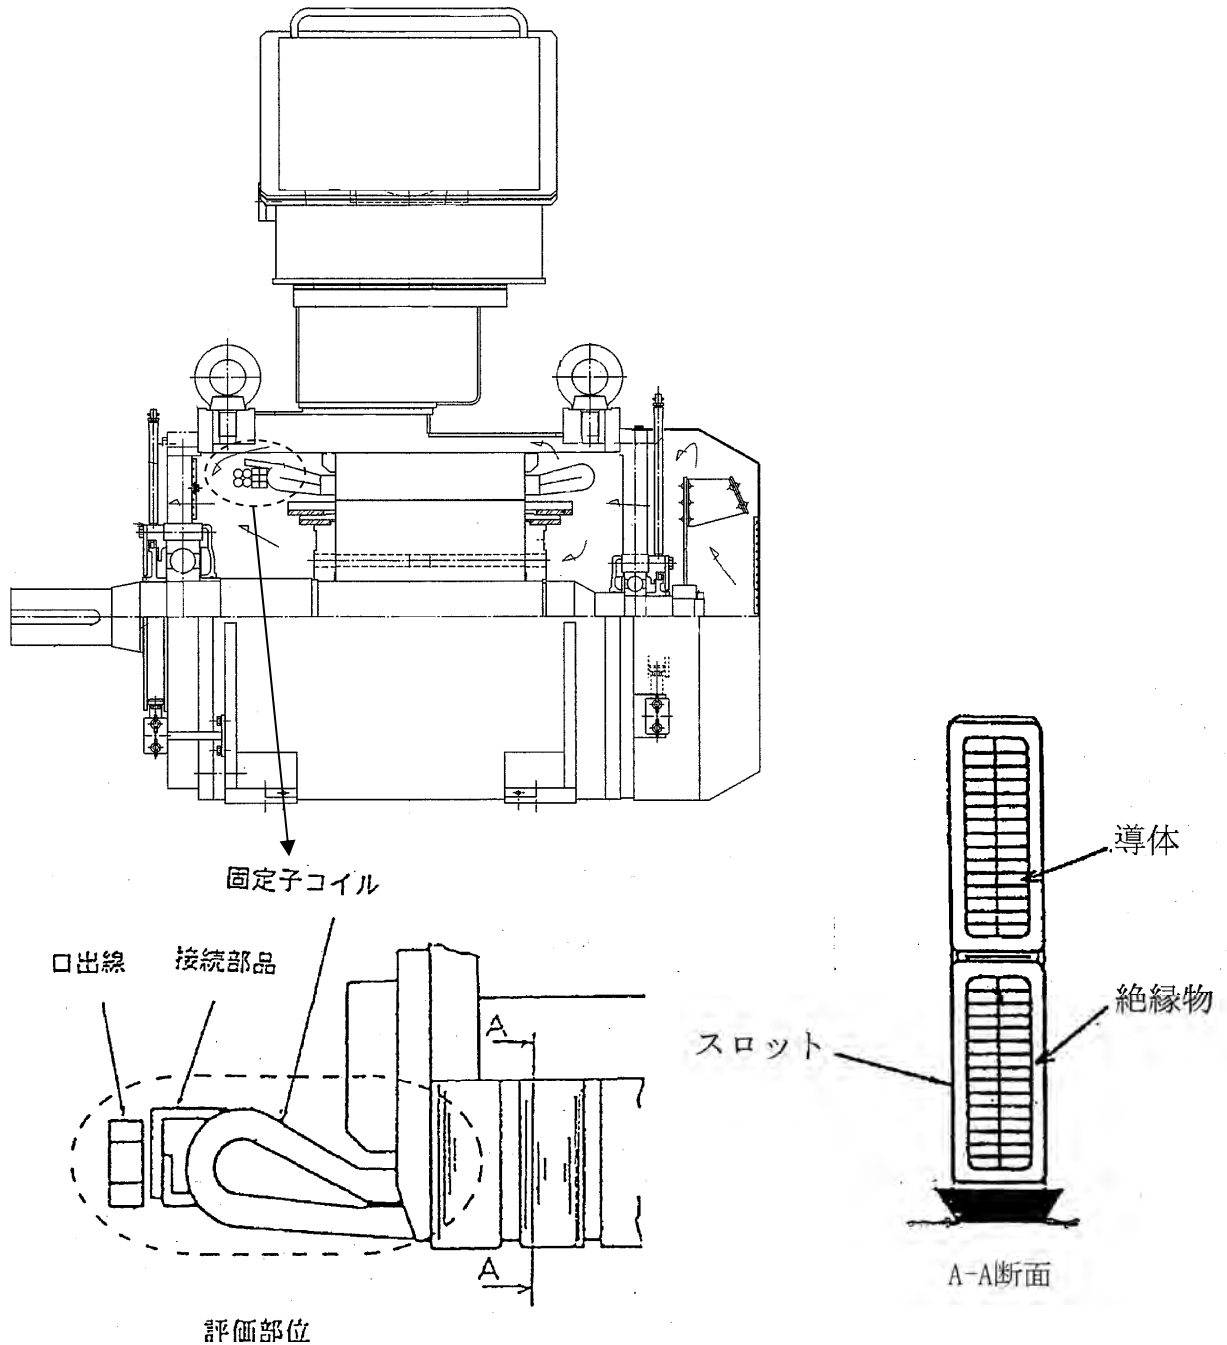
図2.3-1 固定子コイルの絶縁部位

固定子コイルおよび口出線・接続部品の絶縁物は有機物であるため、熱による特性変化、振動等の機械的劣化、絶縁物に付着する塵埃等、熱的、機械的、環境的要因により経年劣化が進行し、絶縁特性が低下する可能性があることから、経年劣化に対する評価が必要である。

なお、ファンモータは低圧機器であるため、電気的な劣化は起きないと考えられる。絶縁特性低下を生ずる可能性のある部位を図2.3-1に示す。

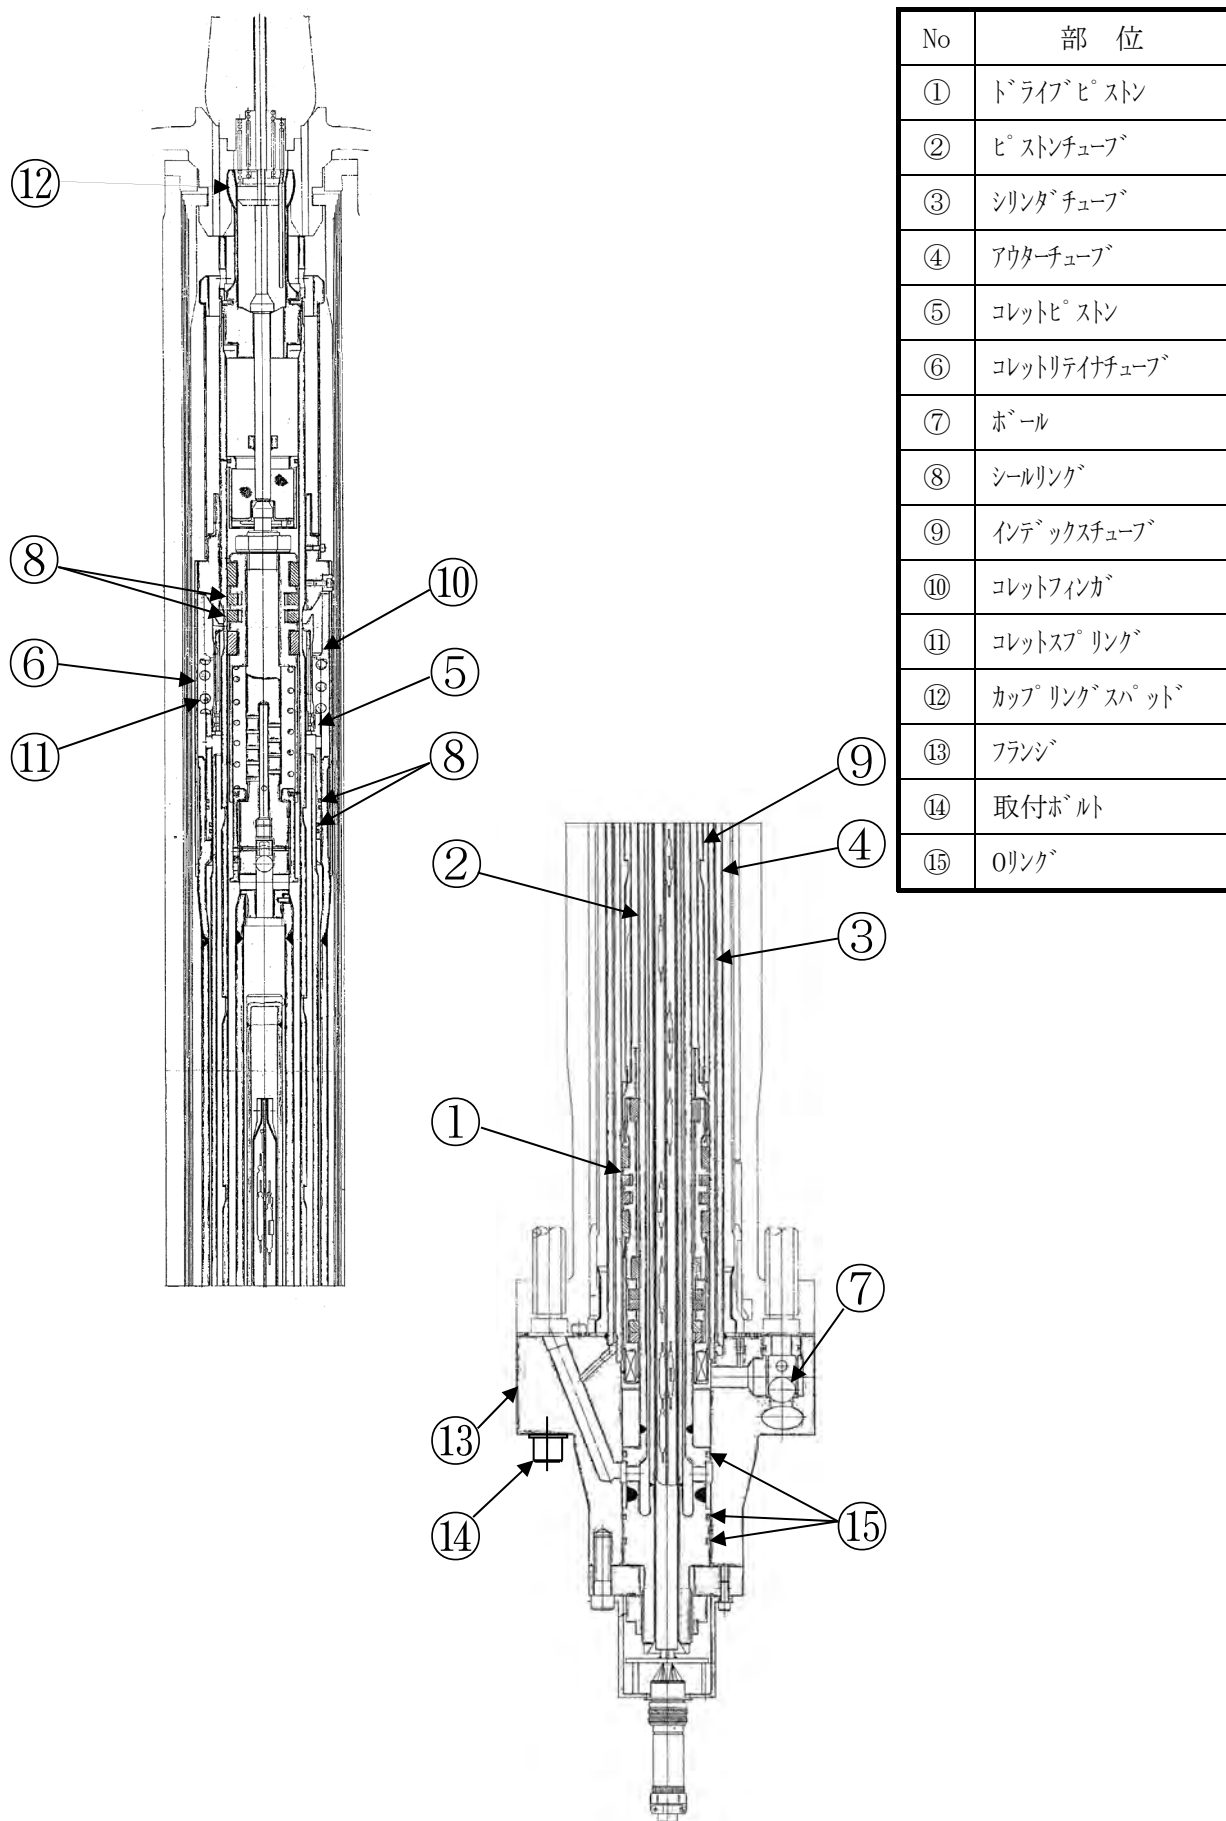
図2.1-1 制御棒駆動機構構造図

ピストンチューブ，コレットピストン，インデックスチューブについて耐摩耗性を向上させるため，窒化処理を施しているが，シールリングとの隙間で窒化層の表面が劣化した場合に，隙間腐食が発生する可能性がある。しかし，分解点検時の目視確認により健全性を確認し，必要に応じて取替を行うこととしており，これまで有意な腐食は認められていない。

これらの部位については，比較的上部に溶接部があり，内部流体の温度が100℃以上になると考えられ，粒界型応力腐食割れが発生する可能性があるが，分解点検時の目視確認により健全性を確認しており，これまで有意な割れは認められていない。

ドライブピストン，シリンダチューブ，フランジはステンレス鋼で粒界型応力腐食割れが想定されるが，内部流体が制御棒駆動水系からの冷却水で運転温度も100℃以下であるため，粒界型応力腐食割れが発生する可能性は小さい。また，定期的に分解点検時の目視確認を実施しており，これまで有意な割れは認められていない。

取付ボルトは合金鋼であり腐食が想定されるが，定期的に目視確認を行い，健全性を確認しており，有意な腐食が認められた場合は，必要に応じ取替を行っている。

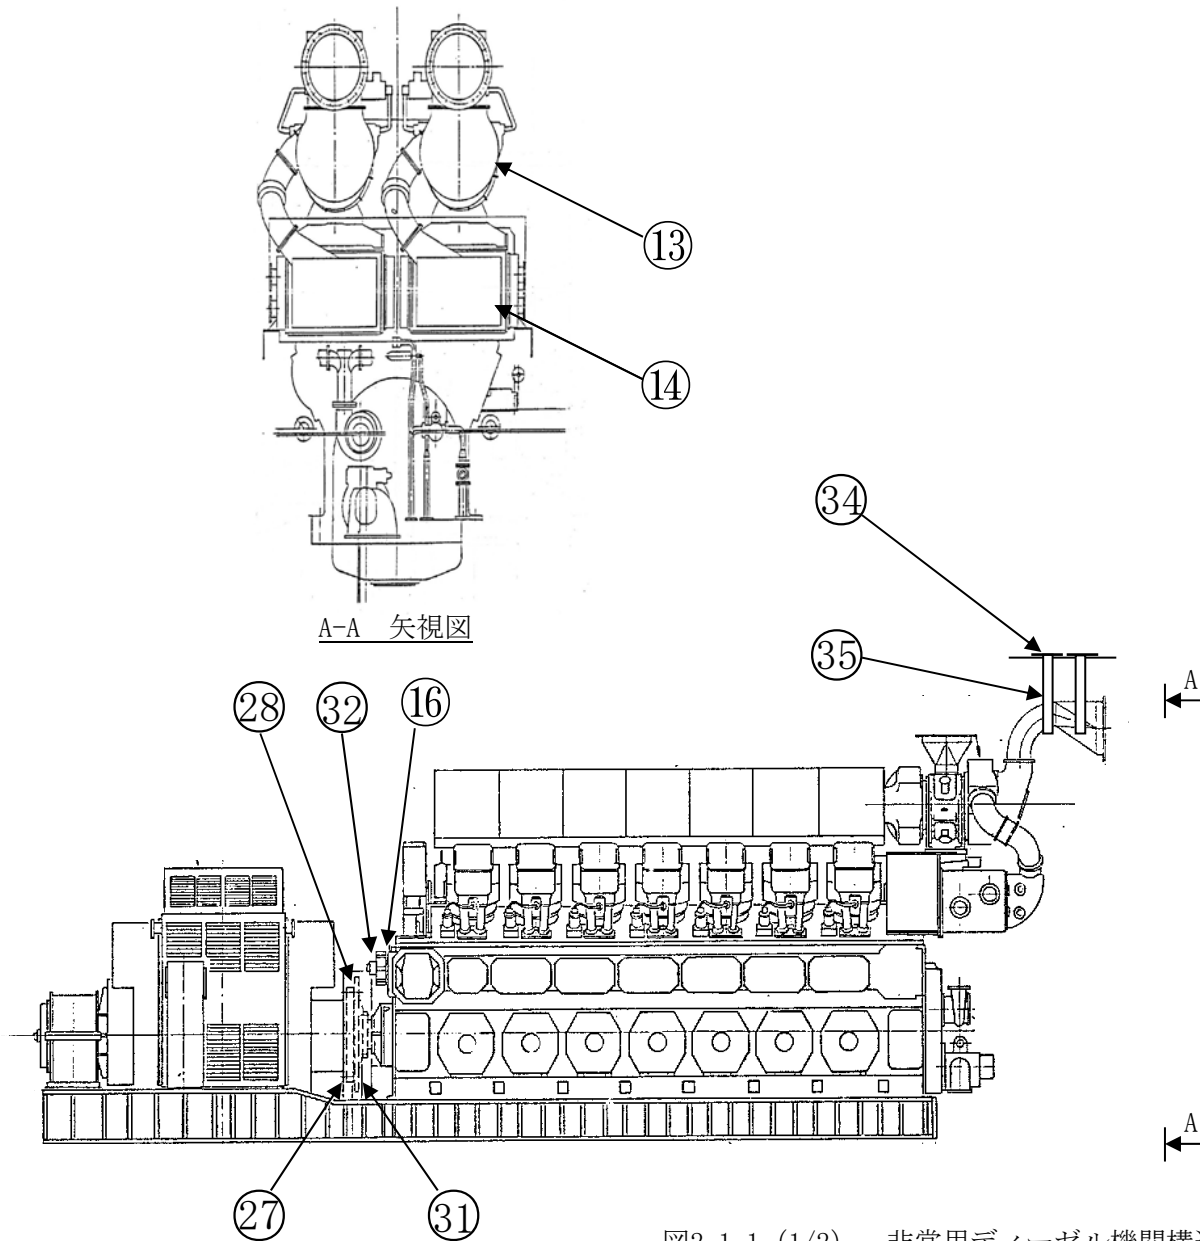
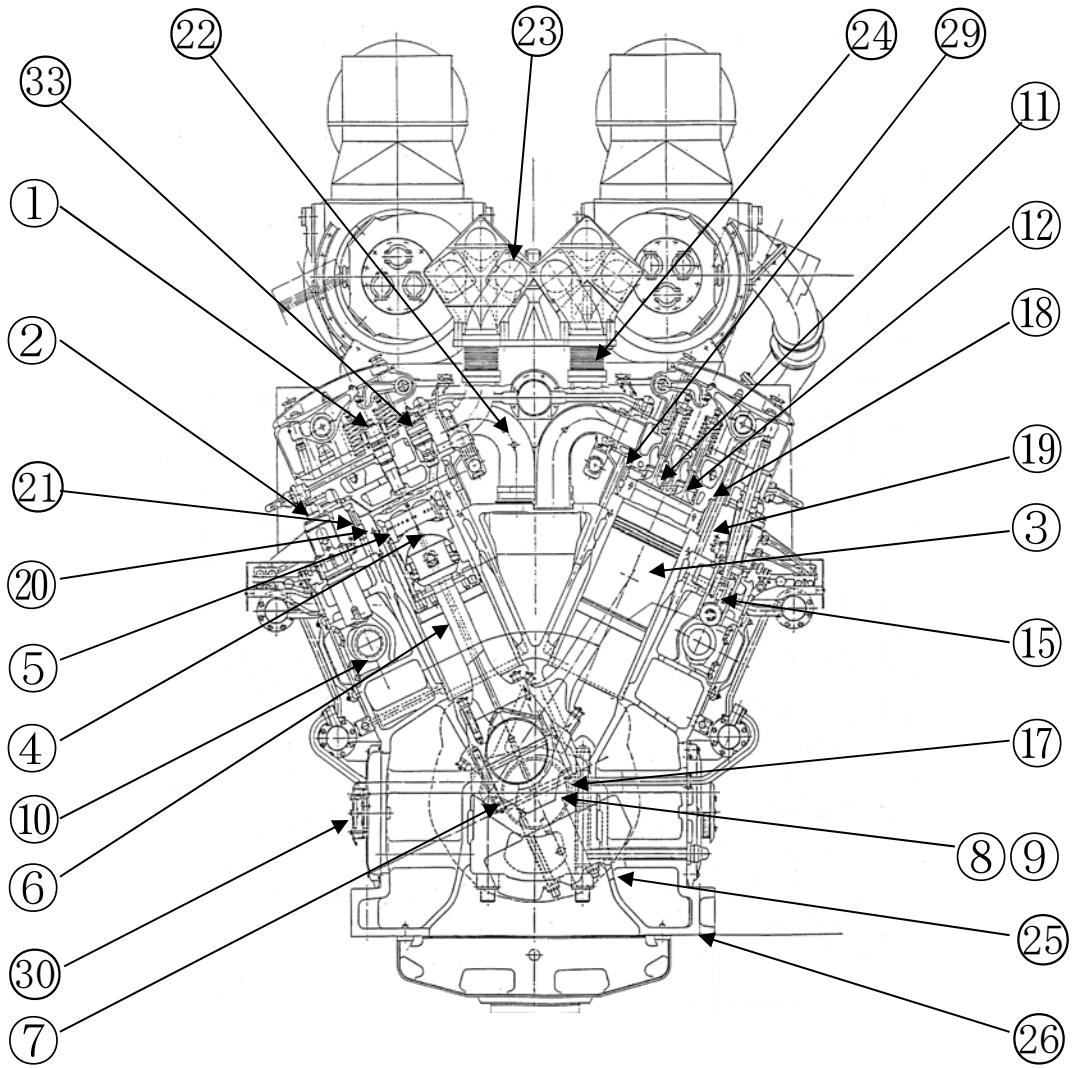
図2.1-1 (1/2) 非常用ディーゼル機関構造図

に腐食が想定されるが、燃料は硫黄分の少ない軽油を使用しており、この硫黄分によって排気ガス中に生成される二酸化硫黄の露点に対し、燃焼空気温度は十分に高く、硫酸が生成される可能性は小さいことから腐食が発生する可能性は小さい。また、定期的に目視確認を行い、健全性を確認しており、これまで有意な腐食は認められていない。

はずみ車，カップリングボルト，シリンダヘッドボルト，給気管（外側），排気管（外側），クランクケースおよび給・排気管サポートは，炭素鋼，鋳鉄および低合金鋼であり，腐食が想定されるが，大気接触部は塗装またはリン酸塩皮膜処理により腐食を防止しており，腐食が発生する可能性は小さい。また，定期的に目視確認を行い，塗装の状態を確認するとともに，必要に応じ補修塗装を実施することとしており，これまで有意な腐食は認められていない。
