1/2号SGTS配管撤去（その1）の進捗状況について

2023年7月24日

東京電力ホールディングス株式会社

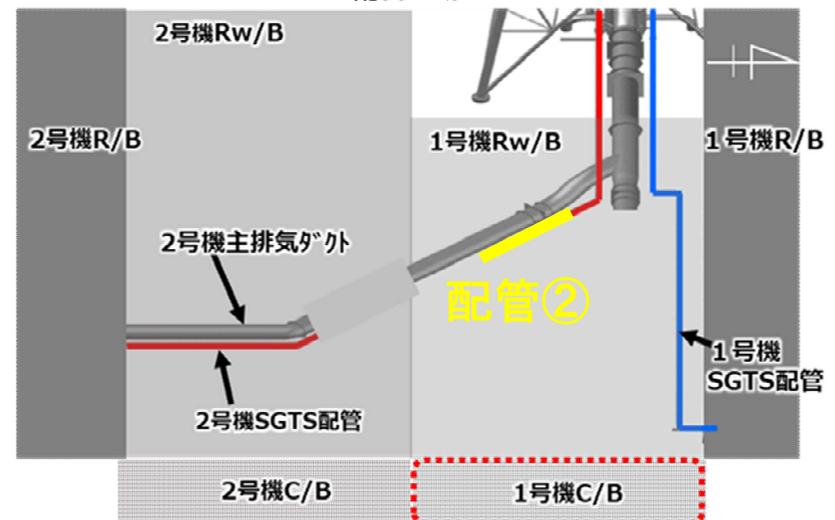
配管②：配管サポート・配管切断及び仮置き作業の実績

- 配管寄付き確認を実施し，結果良好。
- 配管サポート・配管切断を実施し，噛み込み等のトラブル無く，完了。
- 切断した配管を1号機コントロールビル（以下，C/B）屋上へ仮置き。
- なお，切断作業中の仮設・構内ダストモニタの値に有意な変動はなかった。

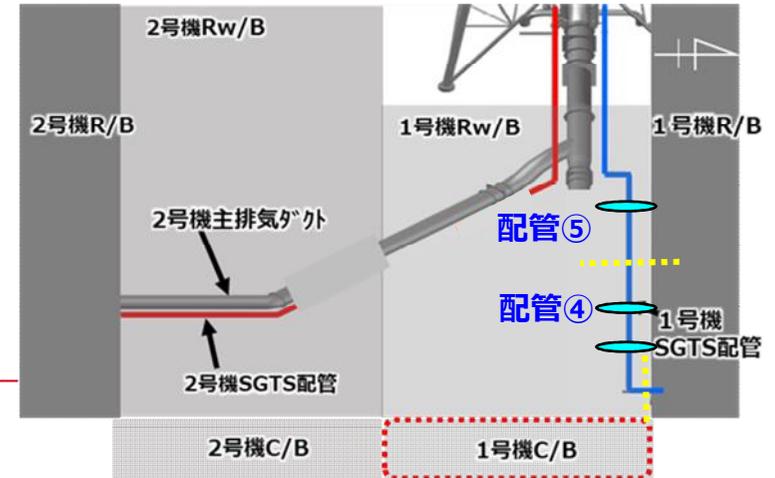
配管④⑤：配管サポート先行切断

- 1号機側のSGTS配管④，⑤の切断時に干渉する配管サポート3箇所(図の赤字：RE402, 403, 405)の先行切断を実施。
- 配管サポート1箇所につきUボルト4箇所の切断を実施。

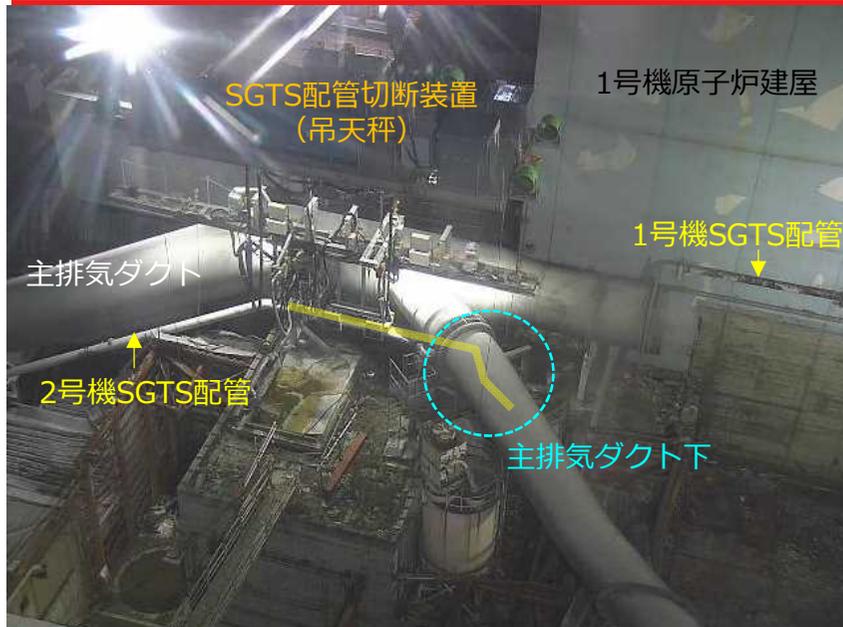
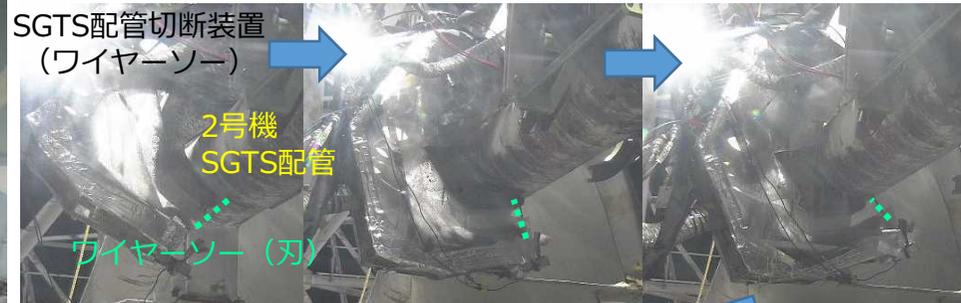
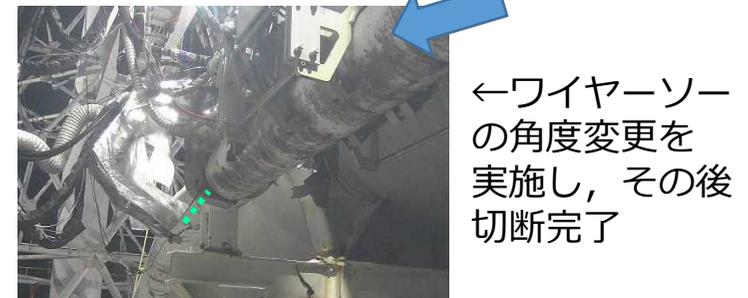
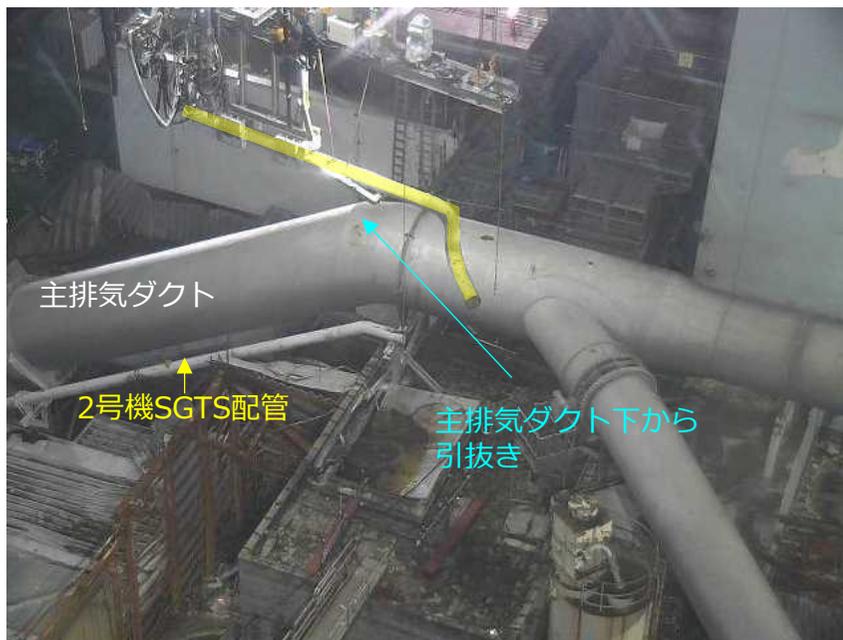
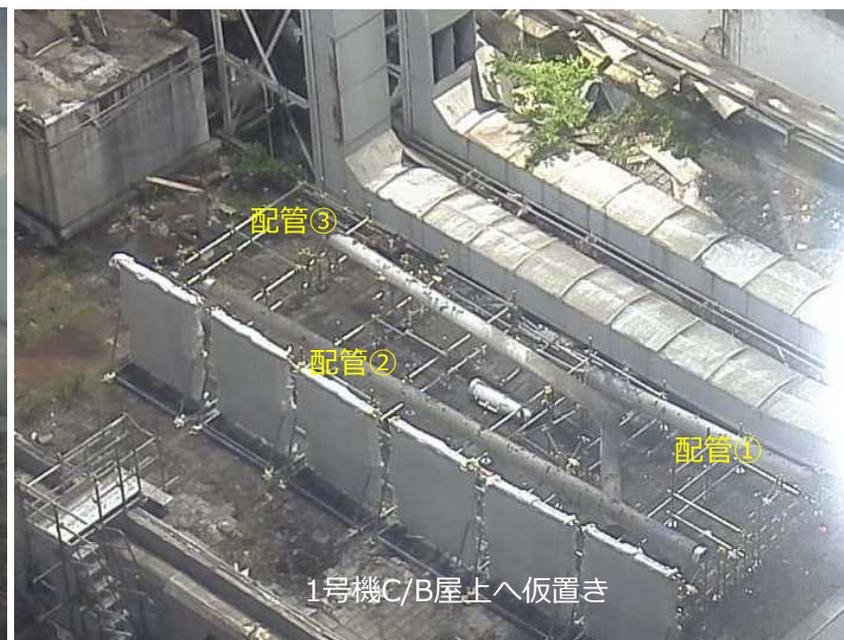
配管③：寄付き確認，切断及び仮置き作業状況

- 初回の寄付き確認時に主排気ダクトと干渉が確認された切断装置(吊天秤) について，手直しを実施。
- 再度寄付き確認を実施し，結果良好であったため，配管切断を実施。噛み込み等のトラブル無く，完了。
- 切断した配管を1号機C/B屋上へ仮置き。
- なお，切断作業中の仮設・構内ダストモニタの値に有意な変動はなかった。

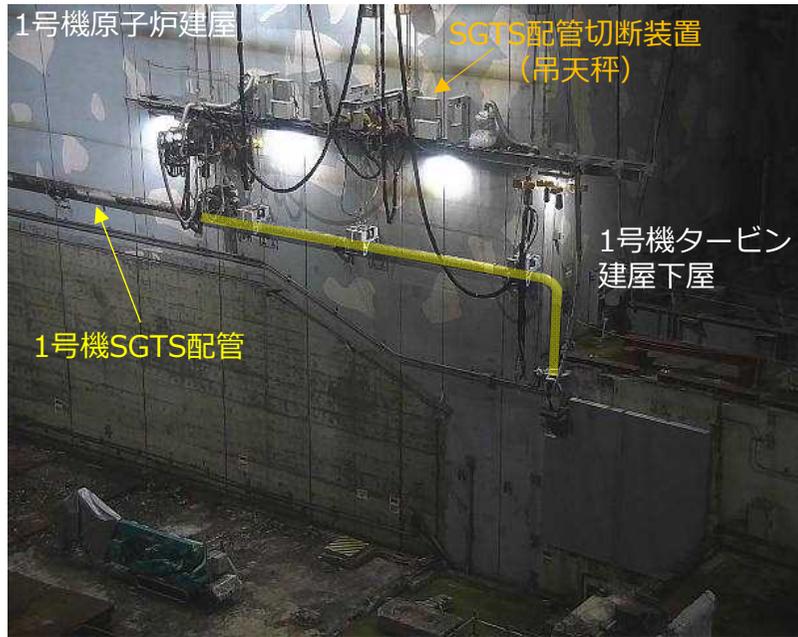
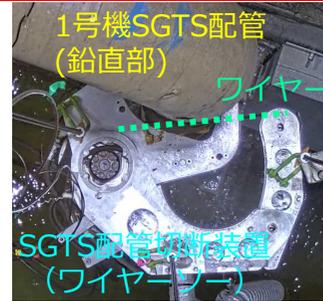
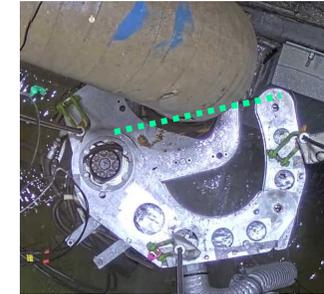
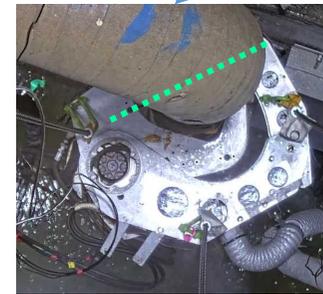
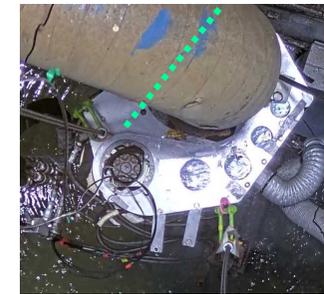
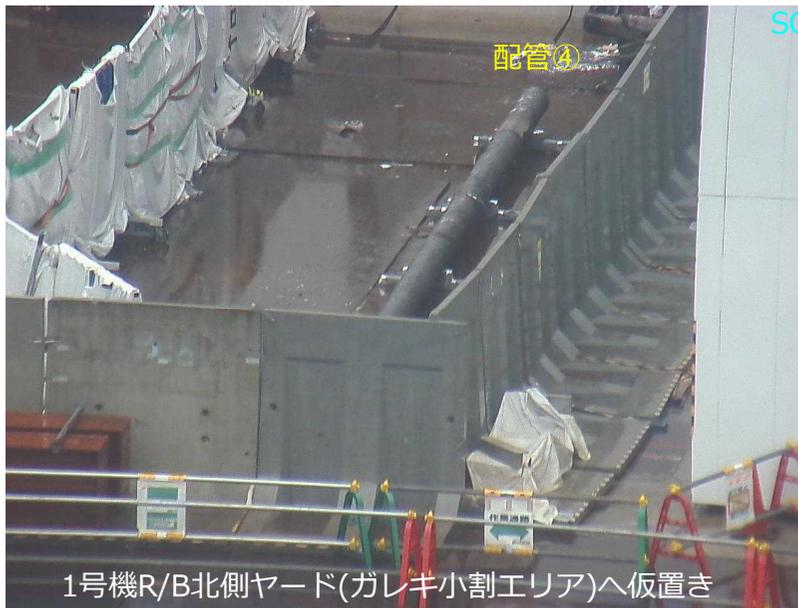
配管④：寄付き確認，切断及び仮置き作業状況

- 配管寄付き確認を実施し，結果良好。
- 鉛直配管配断，水平配管切断を実施し，噛み込み等のトラブルなく，完了。
- 切断した配管を地上の1号機R/B北側ヤードへ仮置き。
- なお，切断作業中の仮設・構内ダストモニタの値に有意な変動はなかった。

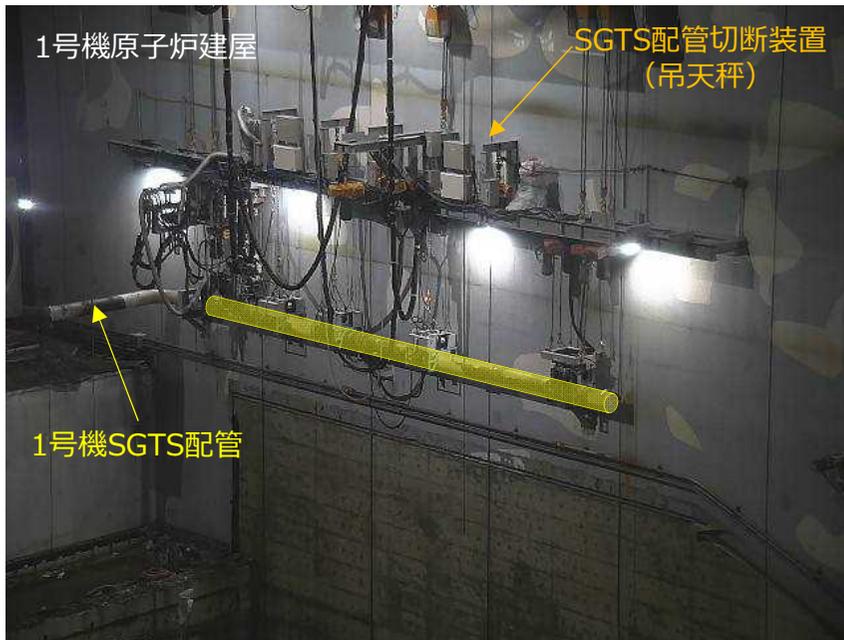
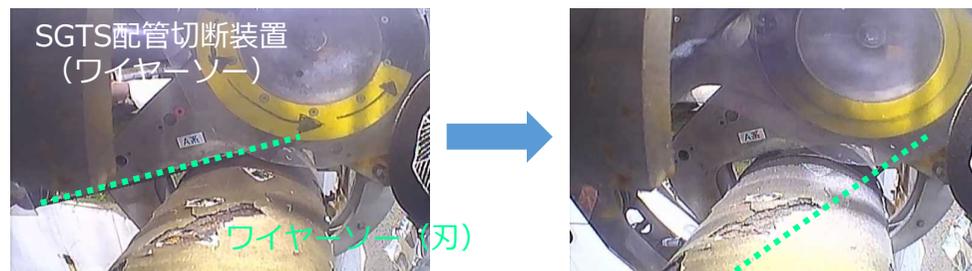
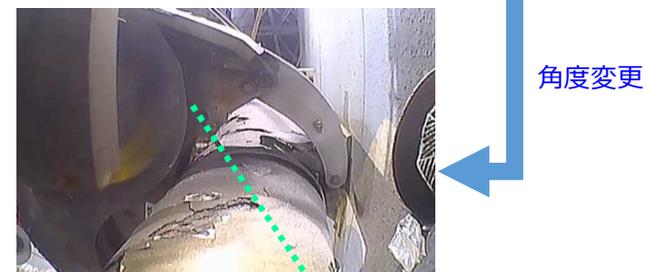
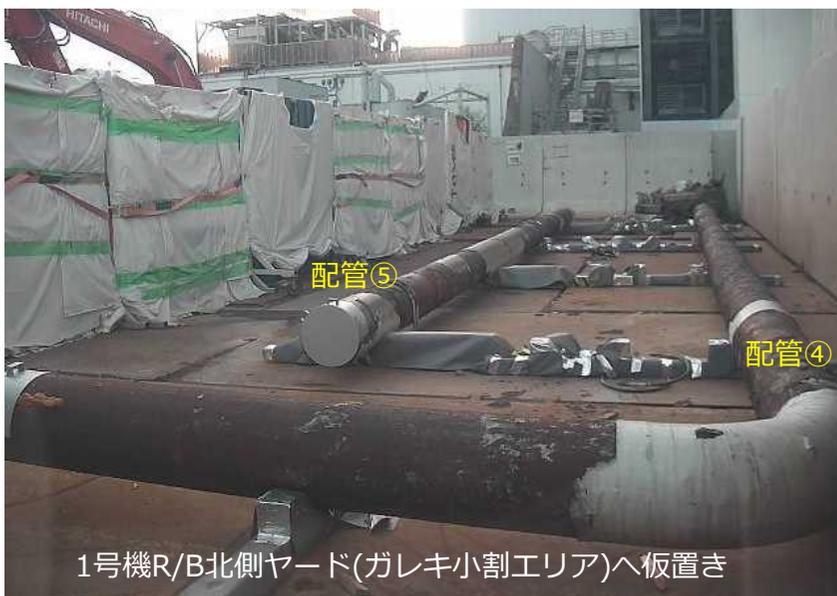
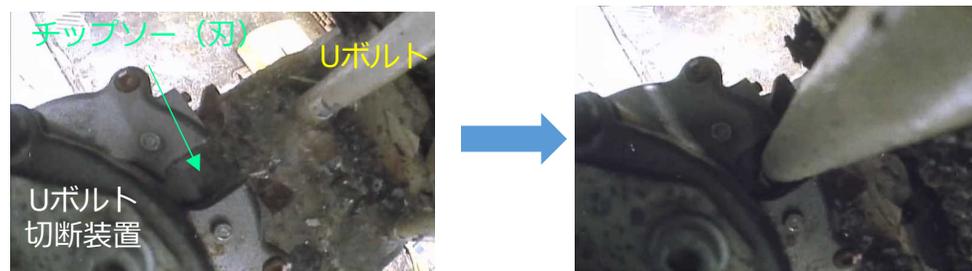
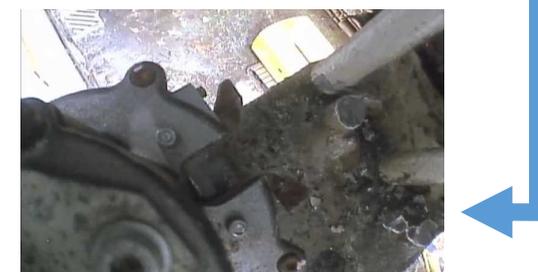
配管⑤：寄付き確認，切断及び仮置き作業状況

- 配管寄付き確認を実施し，結果良好。
- サポート切断(Uボルト)，水平配管切断を実施し，噛み込み等のトラブルなく，完了。
- 切断した配管を地上の1号機R/B北側ヤードへ仮置き。
- なお，切断作業中の仮設・構内ダストモニタの値に有意な変動はなかった。

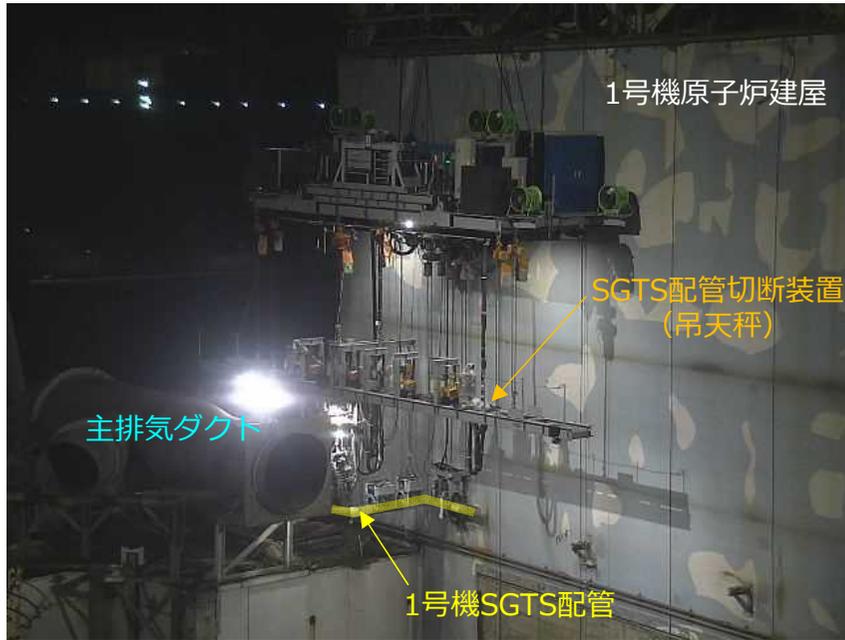
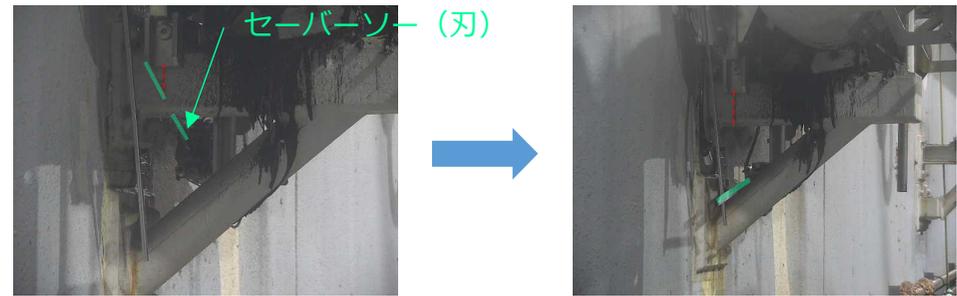
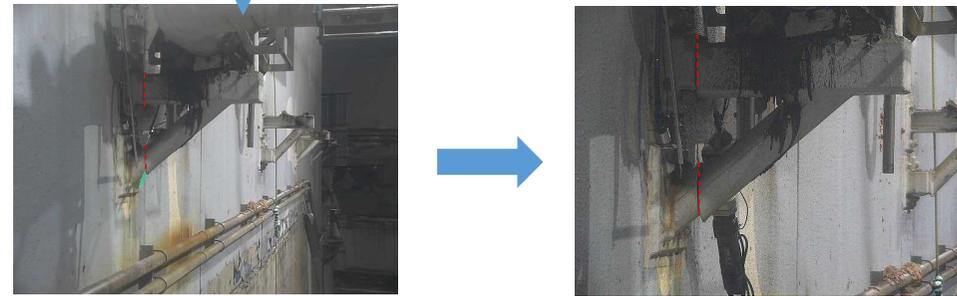
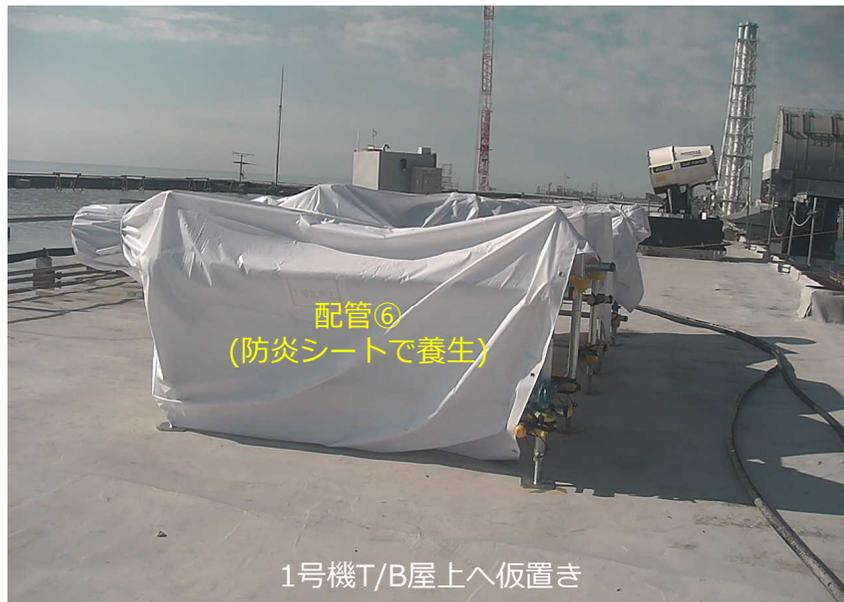
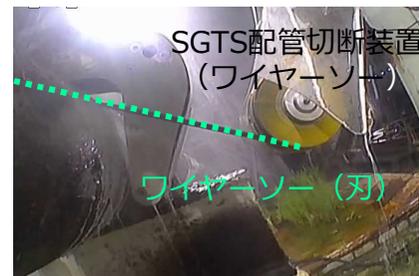
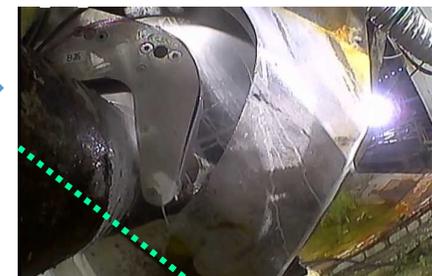
配管⑥：寄付き確認，切断及び仮置き作業状況

- 初回の寄付き確認時に，サポート切断の途中で，セイバーソーの刃がサポートに対し押しこめないことを確認。事前に定めた手順のとおり，機器の調整・消耗品の取替えを実施し良好。
- 再度寄付き確認を実施し，結果良好であったため，配管切断を実施。噛み込み等のトラブル無く，完了。
- 切断した配管を1号機T/B屋上へ仮置き。
- なお，切断作業中の仮設・構内ダストモニタの値に有意な変動はなかった。

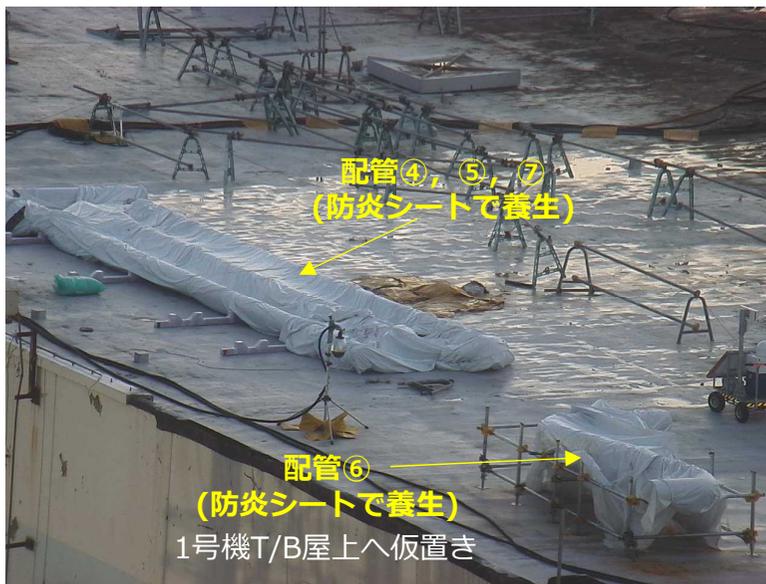
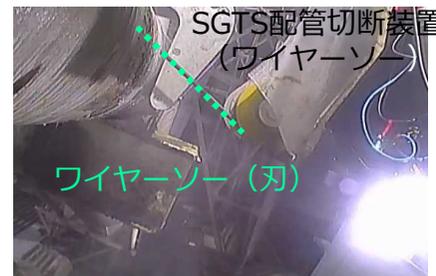
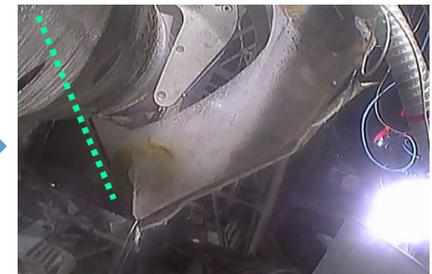
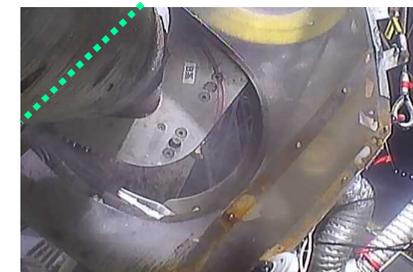
配管⑧ 寄付き確認，切断及び仮置き作業状況

- 配管寄付き確認を実施し，結果良好。
- 配管サポート及び水平配管切断を実施し，噛み込み等のトラブルなく，完了。
- 切断した配管を1号機T/B屋上へ仮置き。
- なお，切断作業中の仮設・構内ダストモニタの値に有意な変動はなかった。
