令和5年8月10日

広島県三原市宮浦5丁目2番  
テクノス三原株式会社  
代表取締役社長 向田

放射性同位元素(イリジウム 192)線源を用いた非破壊検査実施時における放射線業務従事者の計画外被ばくについて

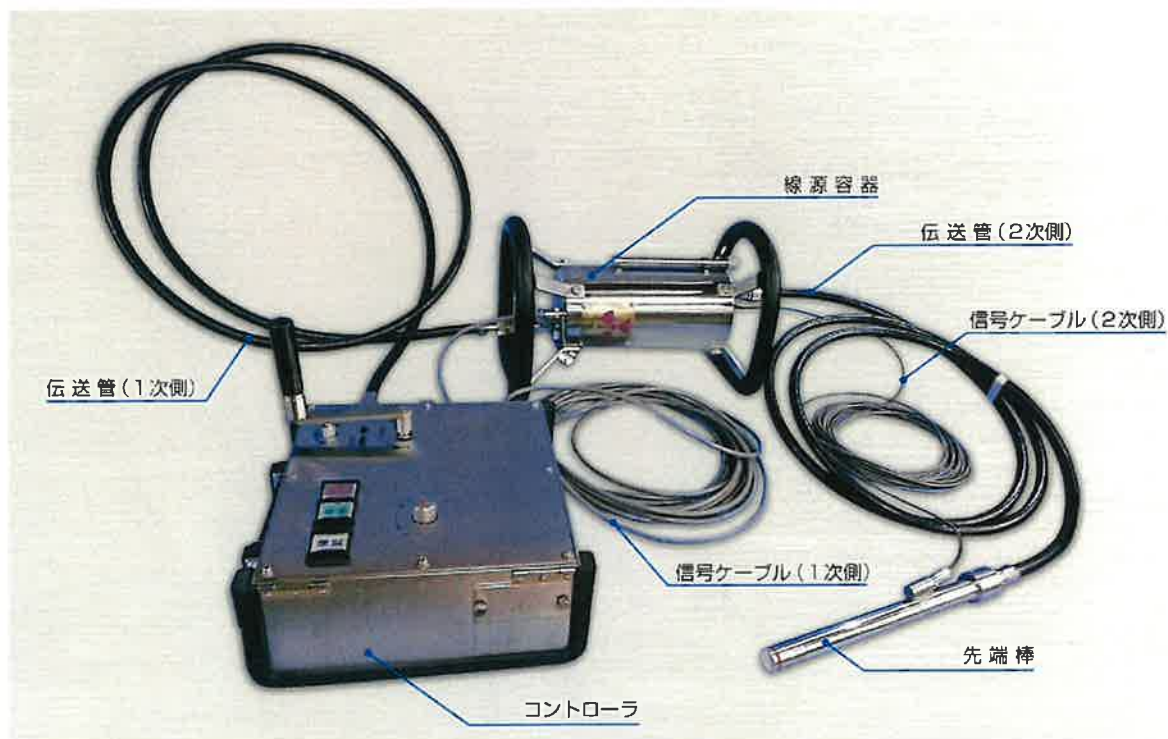
図 1

γ線透過試験装置(図1参照)を用いて配管溶接部の検査を実施した。当該試験装置は密封線源(イリジウム 192、370GBq)を内蔵したγ線透過試験装置(線源容器の構造を図2-Aに示す。)である。令和5年6月29日、放射線業務従事者(以下「従事者」という。)4名が以下の業務に従事した。

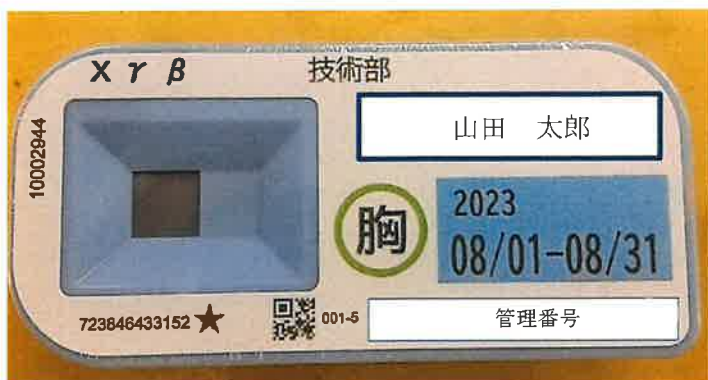
図 3

本社事務所から深工場照射室の鍵、ガラスバッジ(図3参照)、ポケット線量計(図5参照)を持ち出し、深工場へ車両で移動。

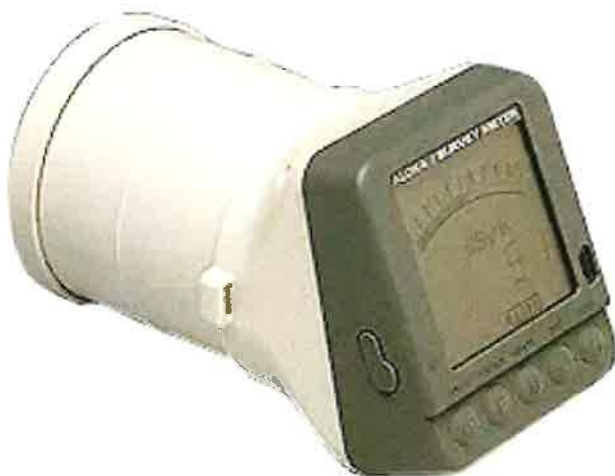
図 4

「従事者」A,B,C,Dが深工場へ到着。「従事者」A指揮の下作業指示、計画書、危険予知活動(KY活動)を実施後、照射室を開錠し検査対象物の搬入、 $\gamma$ 線透過試験装置の各部を接続した。弊社の放射線障害予防規定にはポケット線量計とガラスバッジの装着、電離箱式サーベイメーター(図4参照)による所定の位置、タイミングでの線量測定、記録が明記されているが、ポケット線量計の装着と電離箱式サーベイメーターによる線量測定の記録を怠っていた。
