島根原子力発電所 2 号炉 審査資料	
資料番号	PLM-04 改 07
提出年月日	2023 年 3 月 23 日

島根原子力発電所 2 号炉 高経年化技術評価  
(照射誘起型応力腐食割れ)

補足説明資料

中国電力株式会社

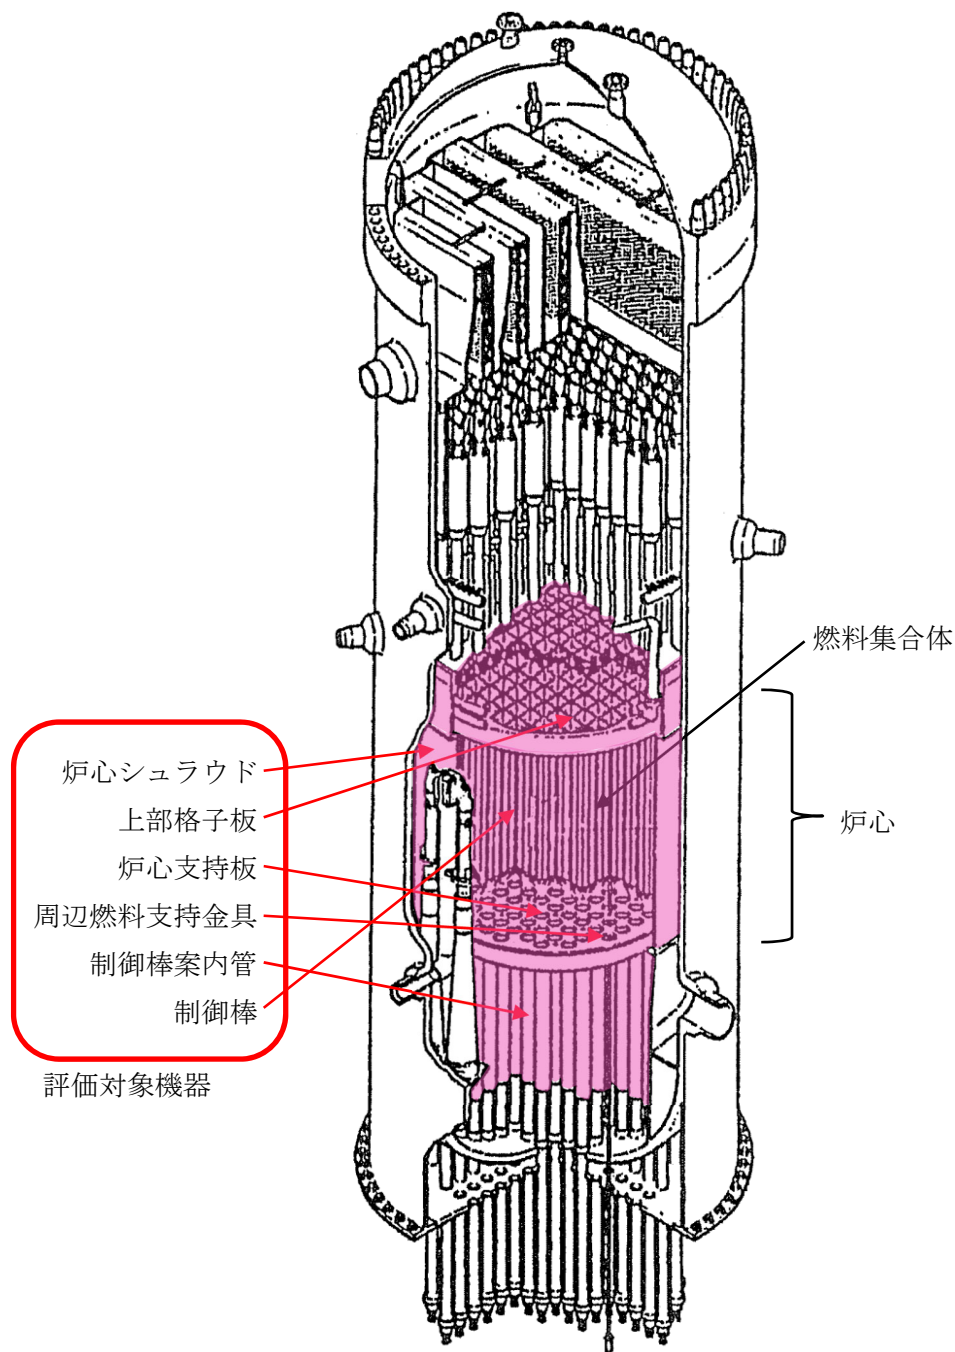
図1 原子炉圧力容器鳥瞰図および評価対象機器

比較的高い累積中性子照射量を受ける機器として、炉内構造物のうち炉心を取り囲む機器である炉心シュラウド、上部格子板、炉心支持板、周辺燃料支持金具、制御棒案内管および制御棒を評価対象とする（図1参照）。

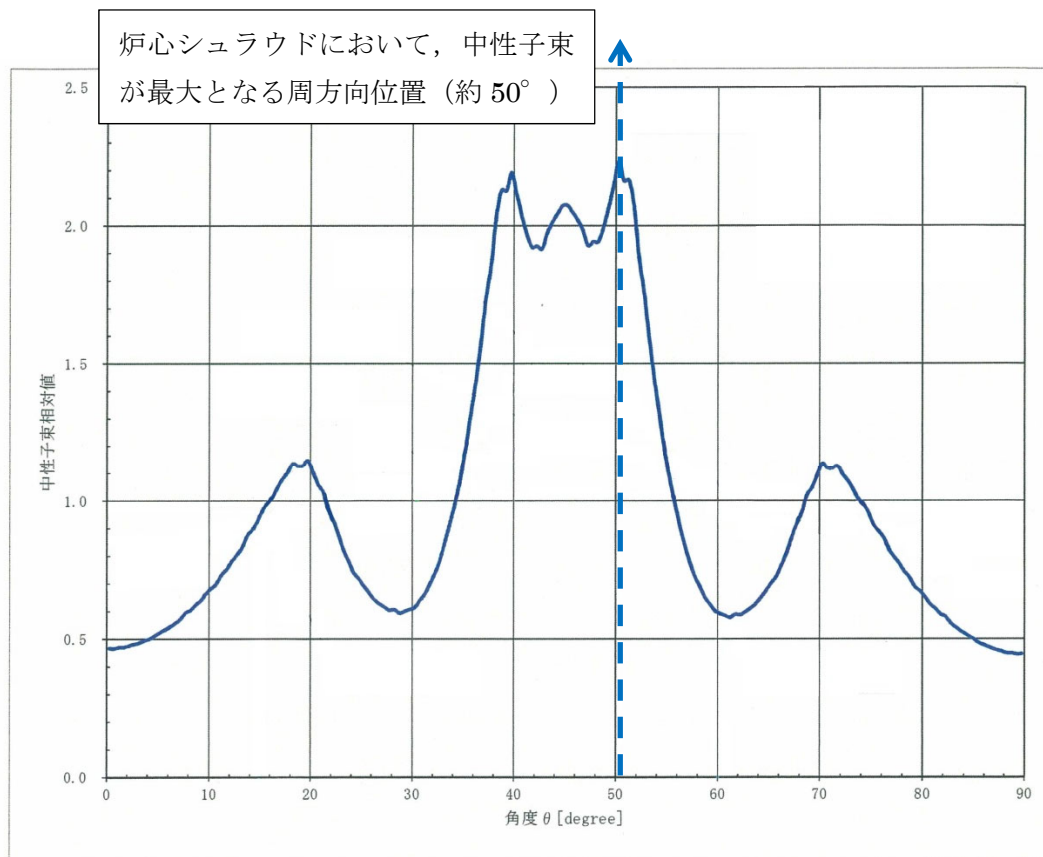
図3 炉心シュラウドの周方向中性子束分布

評価対象機器	中性子束が最大となる位置	運転開始後60年時点の中性子照射量[n/m <sup>2</sup> ]
炉心シュラウド	中間胴 H4 周溶接継手から上へ <div style="border: 1px solid black; width: 20px; height: 15px; display: inline-block; vertical-align: middle;"></div> mmの母材部 (周方向位置は図3参照)	$2.7 \times 10^{25}$
炉心シュラウド (周溶接継手) ※1	中間胴 H4 周溶接継手内面 (周方向位置は図3参照)	$2.6 \times 10^{25}$
上部格子板	グリッドプレート下端, 炉中心位置	$4.4 \times 10^{25}$
炉心支持板	支持板上端	$3.0 \times 10^{24}$
周辺燃料支持金具	支持金具上端	$1.2 \times 10^{24}$
制御棒案内管	上面, 炉中心位置	$4.5 \times 10^{24}$

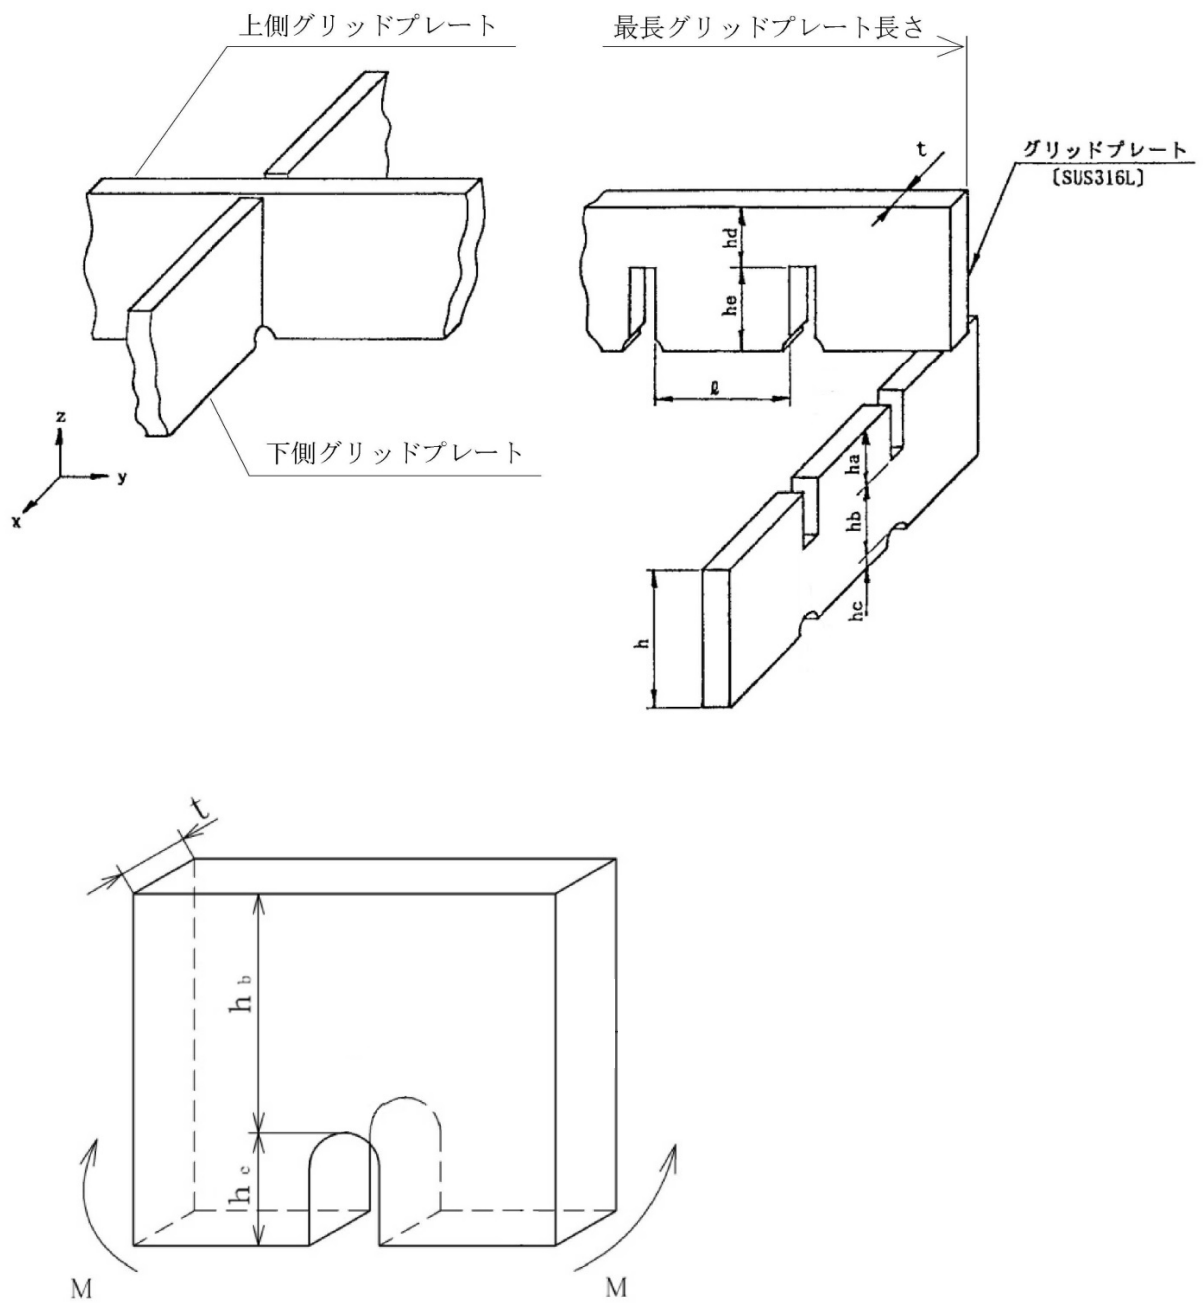
図2 上部格子板グリッドプレートの構造図

図 1 および図 2 に示す最長グリッドプレート中央部の曲げモーメントMは、等分布荷重を受ける両端固定梁の公式より、次のように求める。

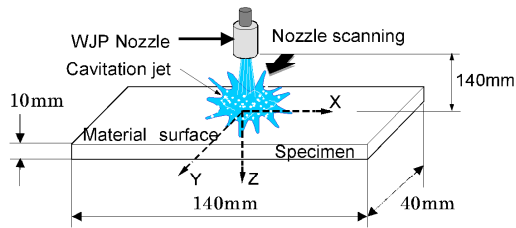
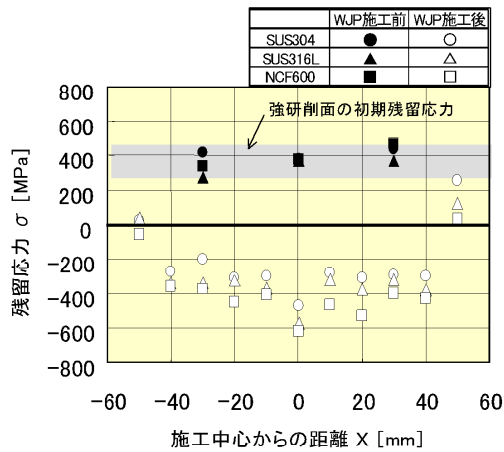
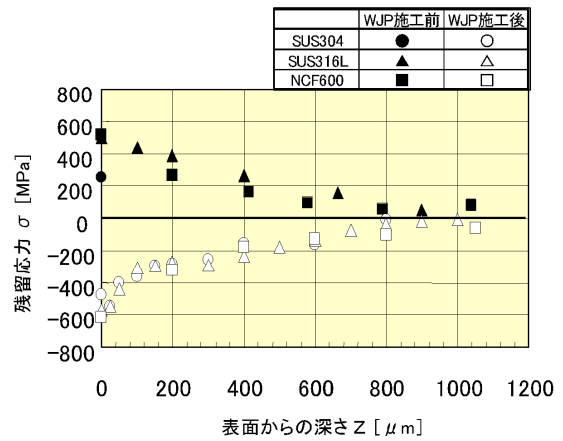
図2 WJPによる残留応力改善効果 (ピーニング工法ガイドラインより)

WJPによる応力腐食割れの抑制効果として、ピーニング工法ガイドラインに記載された残留応力改善効果の確認試験結果を図2に示す。強研削によって付与した初期の引張残留応力が、圧縮側になっていることが確認できる。

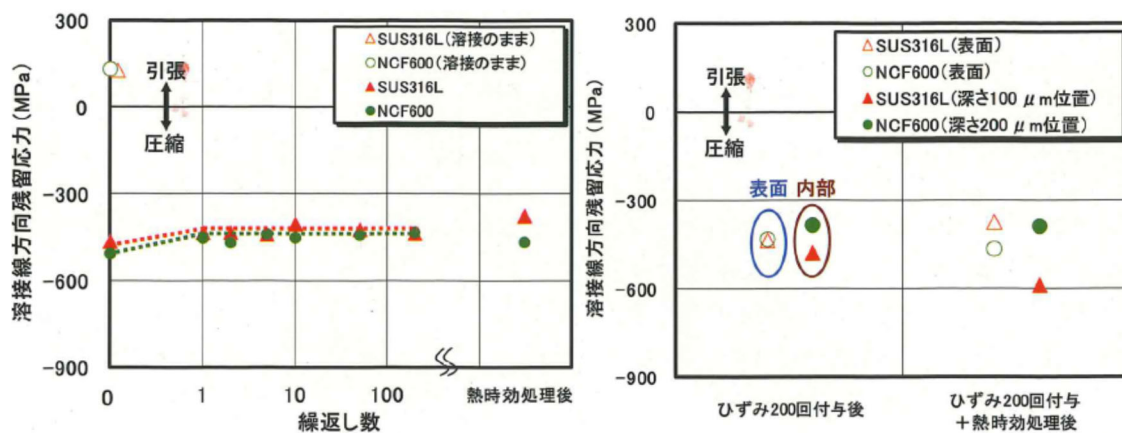
図 5 残留応力測定結果

(5) 結果：ひずみを繰り返し与えた場合、さらにその後熱時効処理を施した場合においても表面および内部に圧縮残留応力が持続していた。なお、1 回目のひずみ負荷時に昇温とひずみ負荷に伴う応力の再分配が生じて圧縮残留応力の緩和が生じるが、その後は同等の熱的および力学的な負荷に対して圧縮残留応力の変化は少なくなっている（図 5）。

以上より、WJP により付与された圧縮残留応力は、実機の 60 年運転を想定した条件下でも持続すると考えられる。

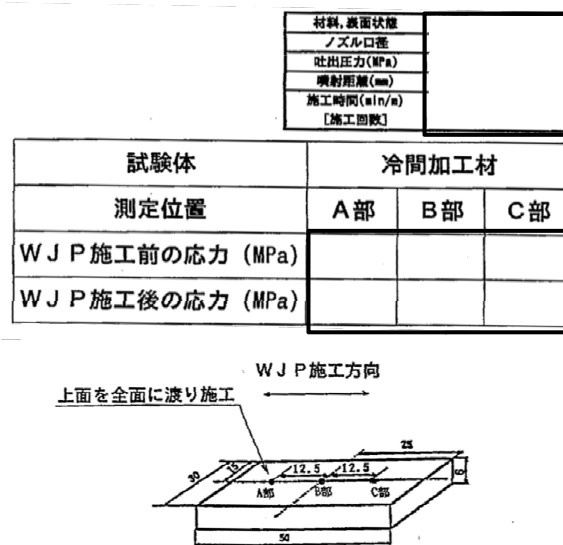
図8 照射模擬□%冷間加工材の残留応力に及ぼすWJPの効果

図8に示すとおり、照射硬化模擬材に対して、WJP施工前後の応力値を確認した結果、WJPによる応力改善効果が得られていた。

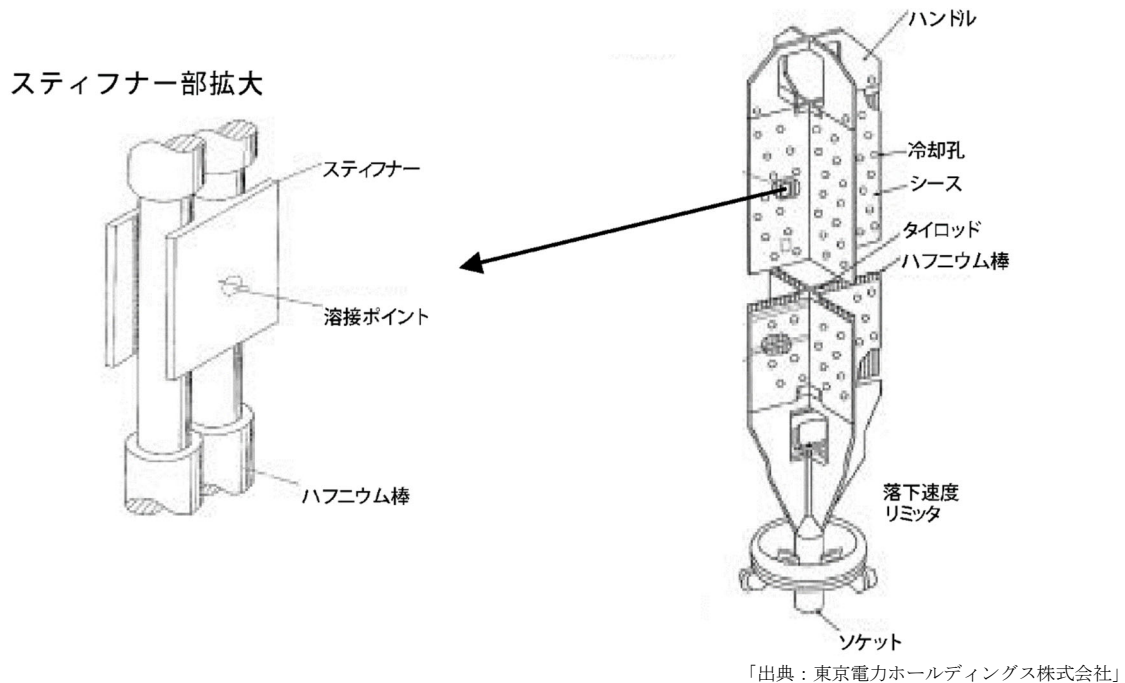
図 1 ハフニウム棒型制御棒の概要

運転中にスティフナーとハフニウム棒の間隙部において腐食生成物等が蓄積し、両者が固着された状態になっていたところ、原子炉が停止して原子炉内の温度が下がり制御棒が冷却されたため、ハフニウムとステンレスの熱収縮差による引張力および圧縮力がハフニウム棒とステンレスシースに加わって変形し、ステンレスシースの割れ等が起こった。

そのため、制御棒と燃料集合体のチャンネルボックスが干渉し、制御棒動作に支障が生じた。図 1 にハフニウム棒型制御棒の概要、図 2 に事象発生メカニズムを示す。
