# PWR1次系ステンレス鋼配管粒界割れの 知見拡充に関する2022年度の検討状況について (亀裂発生メカニズム・亀裂有り健全性評価)

原子力エネルギー協議会  
(ATENA)

2023年 9月 5日

# PWR1次系ステンレス鋼配管粒界割れの概要

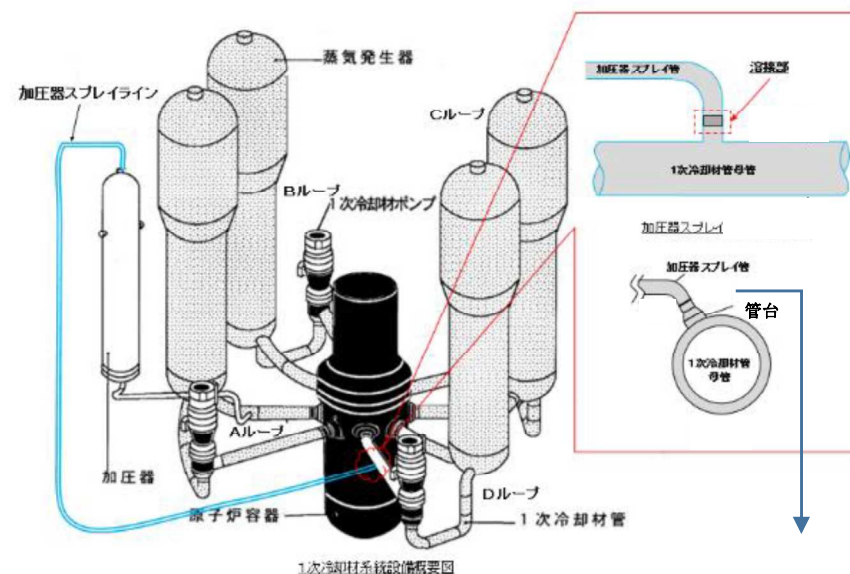
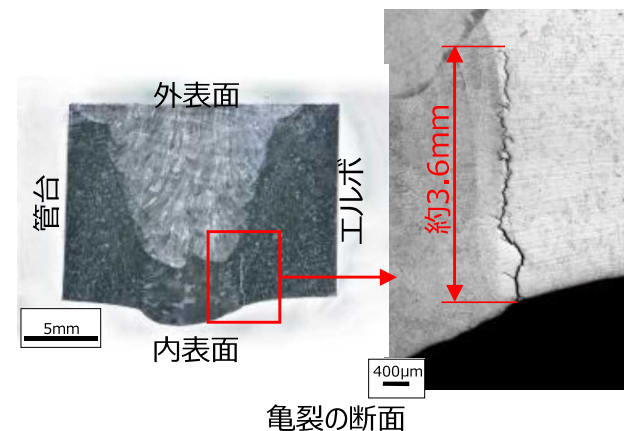
- 供用期間中検査 (ISI) にて、加圧器スプレイラインの1次冷却材管台と管継手 (エルボ部) の配管溶接部に有意な指示が認められた。その後の破壊調査により、**溶接熱影響部にて長さ60mm、深さ4.4mmの亀裂**があることが明らかとなった。

- 過大な溶接入熱と、管台-エルボ部の剛性の影響が重畳し、表層近傍において特異な硬化と応力が影響したことにより割れが発生と推定。

- また、**亀裂進展**に対しては、硬化したオーステナイト系ステンレス鋼の割れが進展する既存知見と合致しており、**粒界型SCC**と推定。

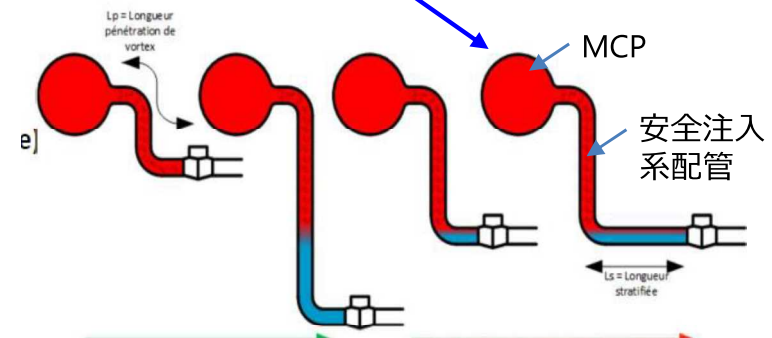
- 補修溶接や、通常と異なる溶接が影響した可能性。
- 発生への酸素の寄与。
- **熱成層が繰返し応力の要因となった？**  
**（特定の設計に亀裂が集中）**

- **熱成層による応力が、IGSCCの主たる要因**である可能性を認める。
- 全てのプラントについて検査終了後、定期的な検査を計画。
- 検査には、亀裂進展速度と、破壊評価を考慮。

亀裂が多く認められたN4プラントの設計（検査員の線量低減のため水平配管を長くした）

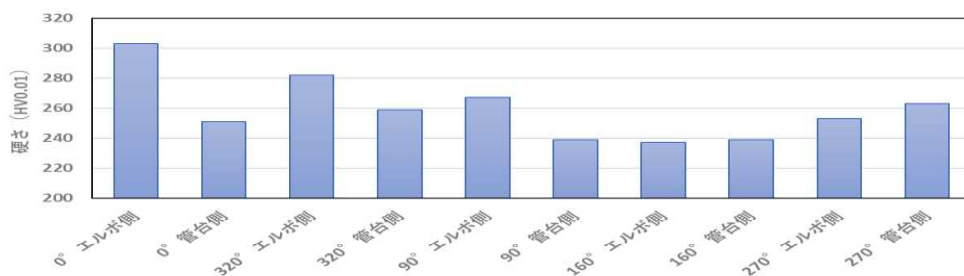
当該管の各断面での最大値 (0.2×0.1mm範囲) (HV0.01)

- ミクロ硬さ (HV0.01) からは、比較管0°エルボ側、また、他の断面と比べても当該管0°エルボ側の主亀裂周辺での内表層側では硬化 (最大303HV0.01) の傾向が大きかった。

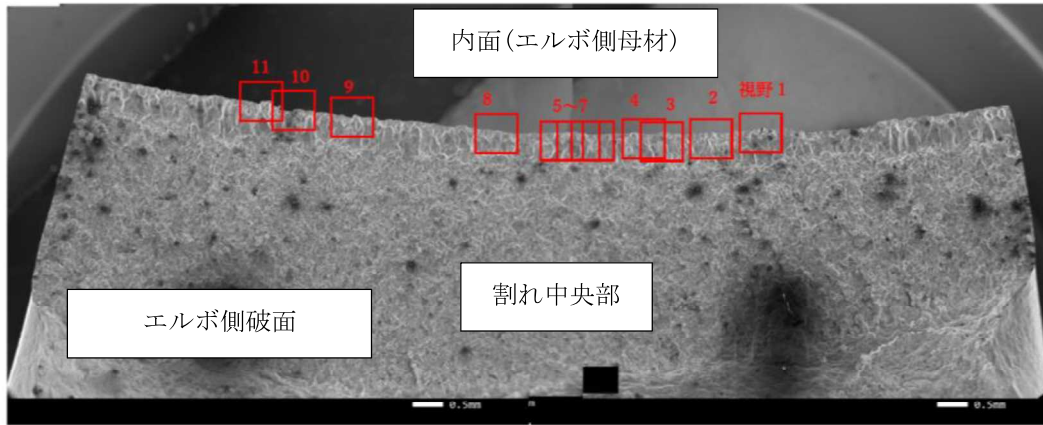
当該管 (T-2-1) の破面SEM (全体：エルボ側)

➤ 主亀裂の破面観察からは、溶接欠陥や、溶接欠陥に起因するような影響ある元素(P,S等)\*は認められなかった。

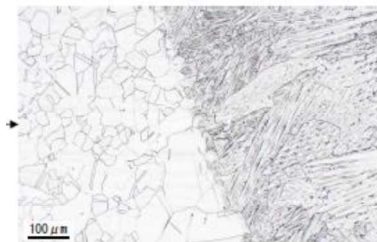
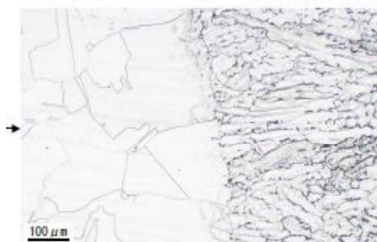
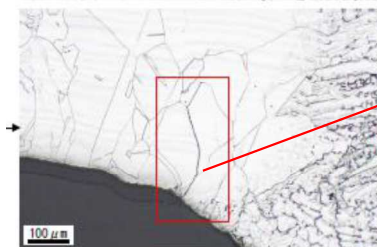
MSC  
(280μm)

- 潜在亀裂は認められなかった。
- 本断面観察位置では、直管側のHAZの内表層においてMSCが認められた。
- MSCは、約280μm長さ（深さ）であった。

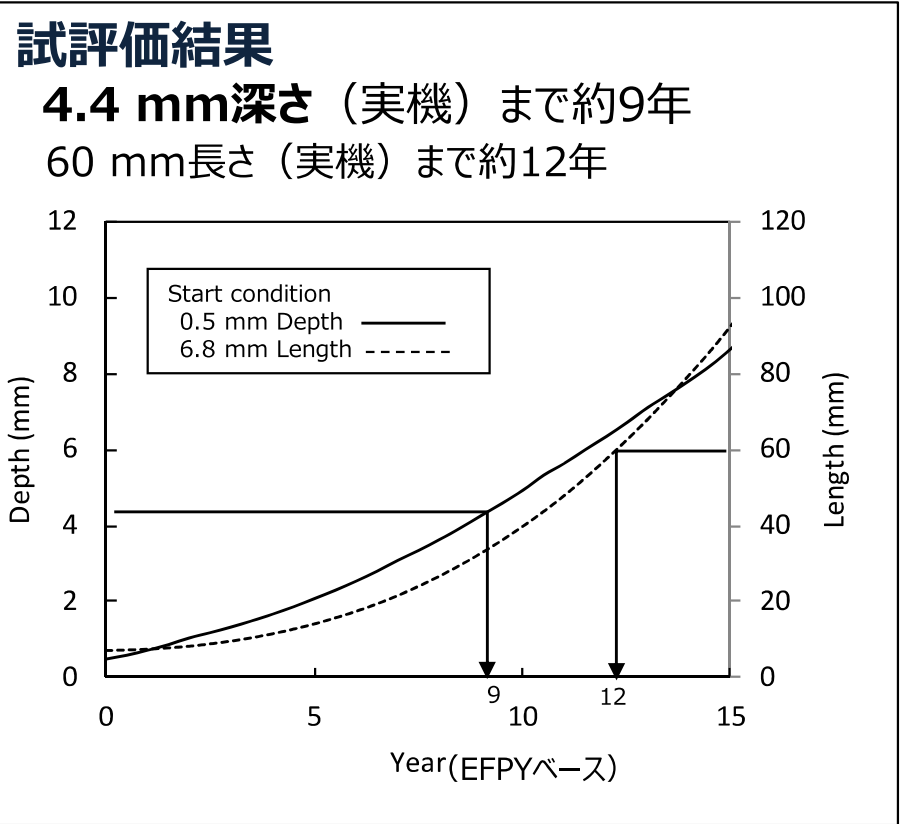
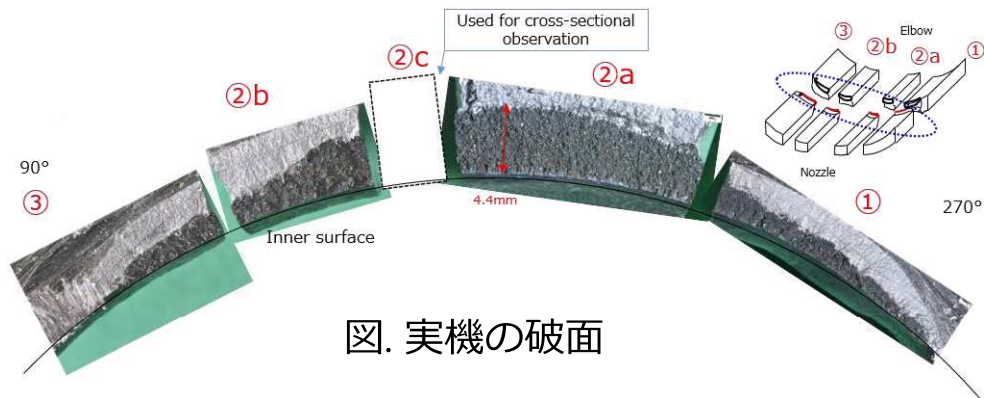
図. 実機の破面

**初期亀裂：**  
**0.5 mm深さ**（発生部に認められた大粒径のサイズ）  
**6.8 mm長さ**（実機の深さ/長さ比率）  
 （4.4/60の実機アスペクト比）

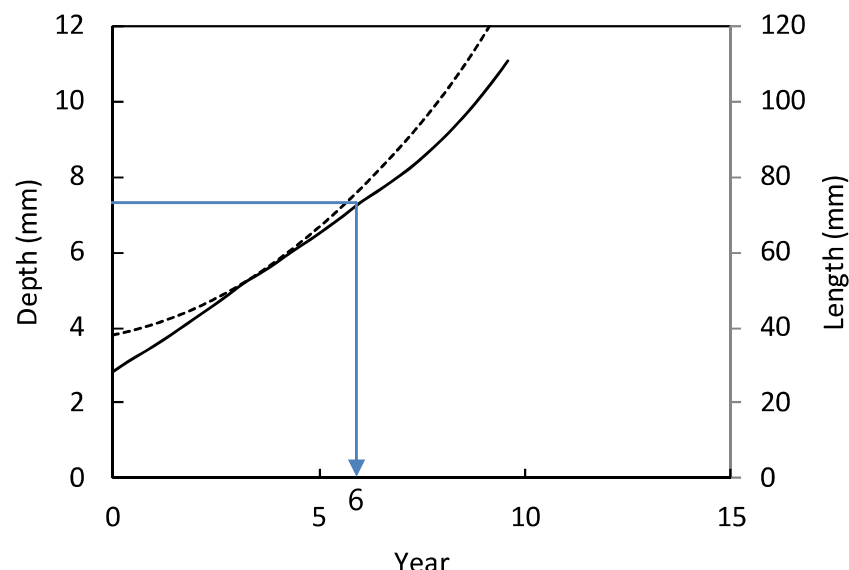
**7.3 mm 深さ\*2 → 約6年**

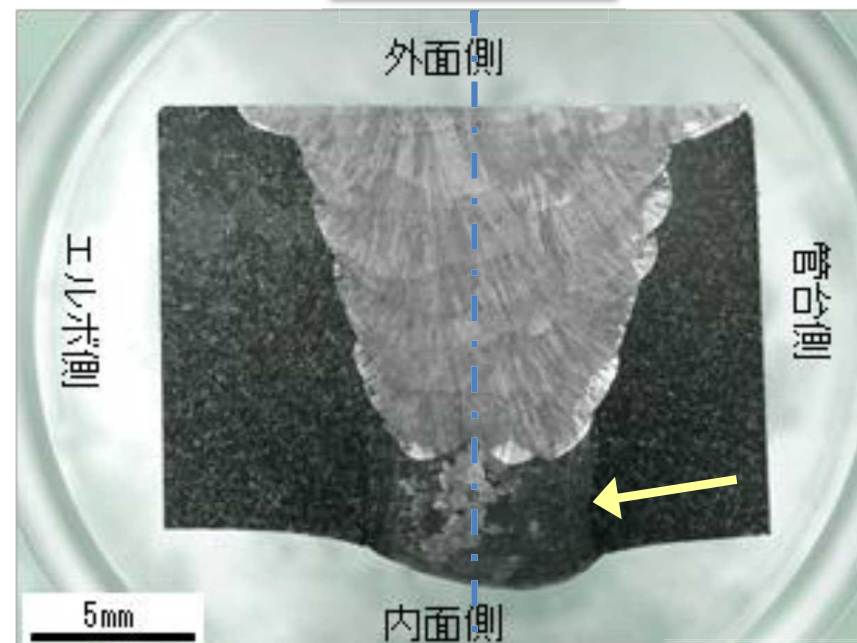
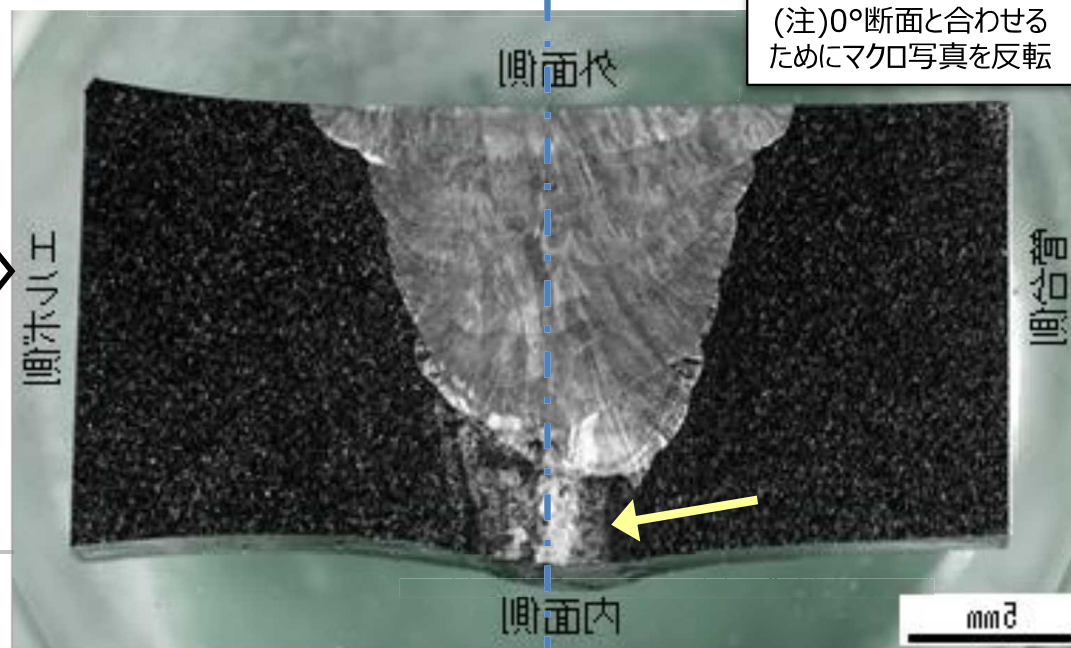
# 参考2 断面マクロ観察での溶接ビード形状比較例（当該管0°，160°）

- ビード外観写真より160°位置は溶接スタート位置と考えられ、0°と比べ入熱が小さかったと推定されるが、0°、160°、いずれも初層溶接による溶け込みは十分である。

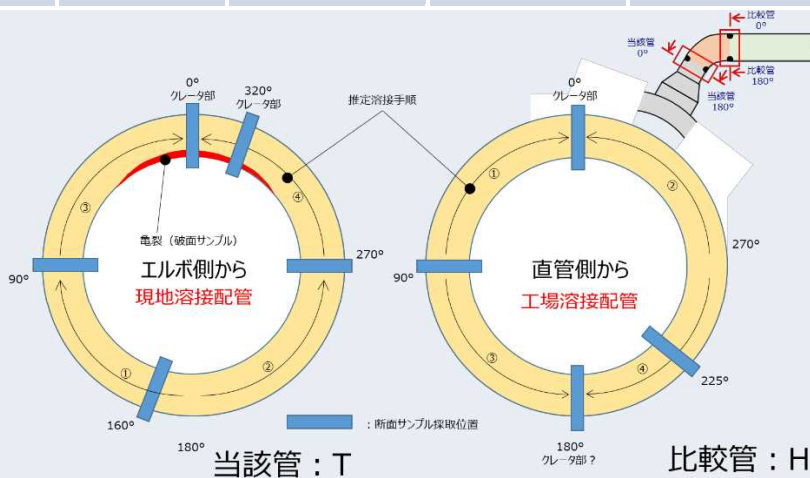
# 参考3 断面マイクロ観察によりMSCが確認された部位

実施項目		当該管/断面					比較管/断面			
		0° (クレータ部)	320° (クレータ部)	90°	160°	270°	0° (クレータ部)	90°	180° (クレータ部)	225°
断面 マイクロ 観察 結果	エルボ側	○ 約50μm MSC	× 無し	○ 約35μm MSC	× 無し	○ 約100μm 約10μm 約30μm MSC	○ 約15μm MSC	× 無し	○ 約50μm MSC	× 無し
	管台側 または 直管側	○ 約110μm 約100μm 約40μm MSC	○ 約 110μm MSC	× 無し	× 無し	○ 約25μm MSC	× 無し	× 無し	○ 約280μm MSC	× 無し
	備考	○ : MSC有り × : MSC無し

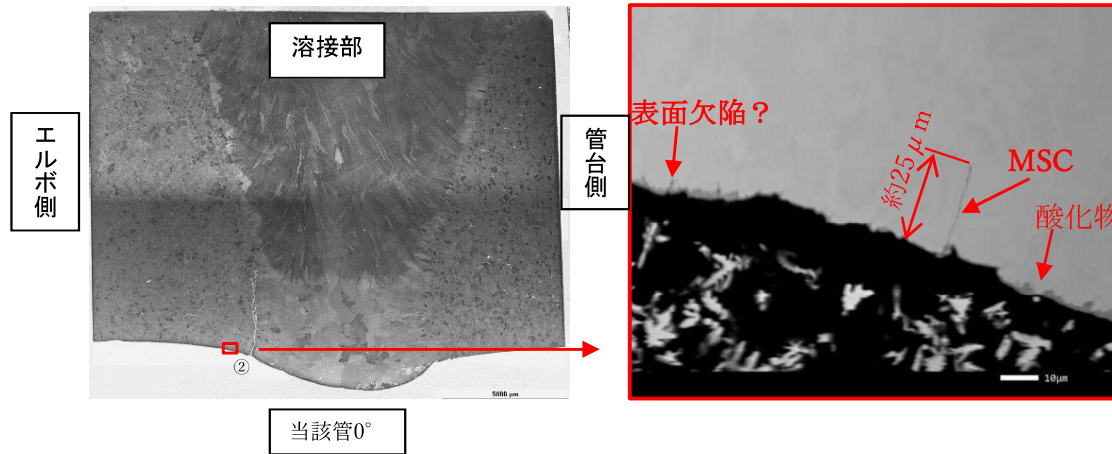
### Microstructurally Small Crack(MSC)

：ここでは、「非破壊検査では検出されない、1結晶粒程度の微細な裂け目」と定義

- 溶金とHAZの境界近傍に形成。
- 微細な表面欠陥を切っ掛けとして形成？
- MSCから粒界割れ亀裂への移行には特異な硬さが重要な役割を果たしたと推察。

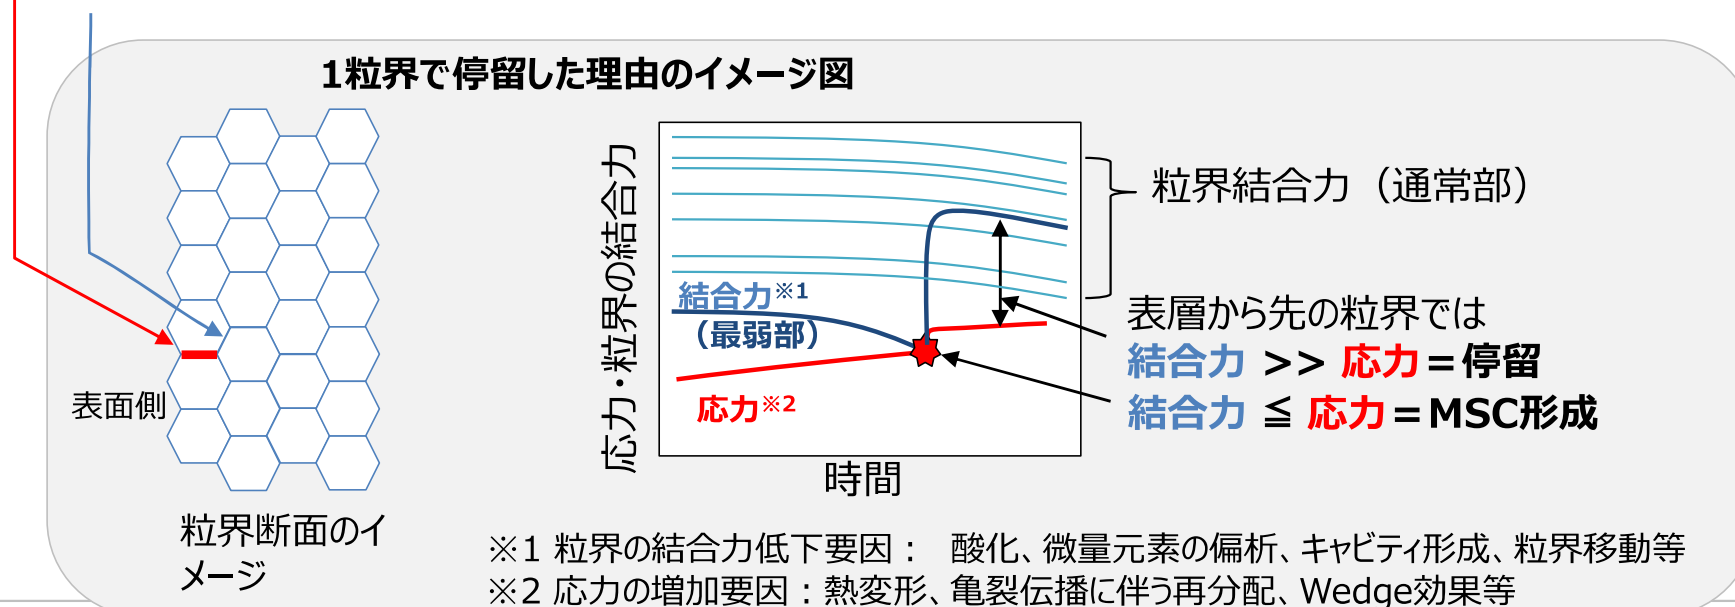
### <停留の理由として考えられる事象>

- **特異な硬化**が生じていない領域では進展性が低い可能性 (EPRI式より、硬さの寄与が大きいと推定)。
- 多数の粒界のうち、**最も結合力が弱い粒界**にMSCが形成の可能性。  
その先にある粒界は最弱部ではないために、応力が結合力を上回らなかったと推定。
