# 福島第一原子力発電所 1号機及び3号機の 事故初期高線量率の原因推定に向けて (問題提起)

2023年9月12日

東京電力福島第一原子力発電所事故対策室

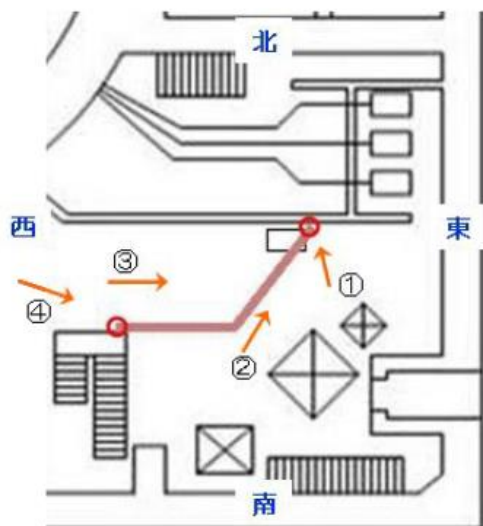
図2 不活性ガス系配管ルート  
(設置高さは約2m)

- 当初、1号機原子炉建屋1階南東部の床貫通部付近に高線量率(Sv/hオーダー)が計測され、TIP管経由の漏えいやトーラス室からの放射性物質が線源として懸念された。
- しかし、この線源としてはベント時に強く汚染されたAC配管の可能性が高い。

平成25年12月に1号機原子炉建屋1階南側の汚染状況調査として、ロボットにて線量測定及びガンマカメラ撮影を実施した結果、不活性ガス系（AC）配管やドライウェル除湿系（DHC）配管の汚染レベルが比較的高いことが確認された（図2-8）。<sup>[8]</sup>

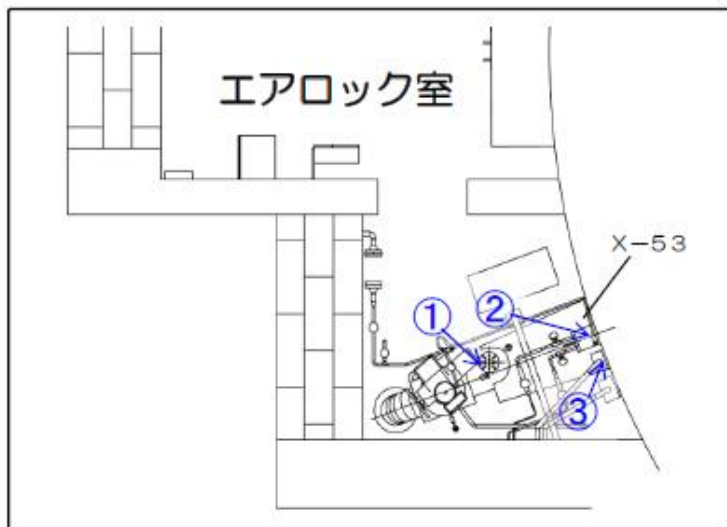
### ■ HPCI蒸気管ペネX-53について

- HPCI配管とベローズカバーの隙間に漏洩痕がある（2013年調査結果と同じ）。（写真①）
- ベローズカバーと生体遮へい壁の付け根部分に漏洩痕あり（写真②）。なお当該付け根部周辺がもっとも雰囲気線量が高い。
- X-53ペネ周り（ベローズカバー、床、壁面）に白い粉上の堆積物あり（サンプル採取済）。

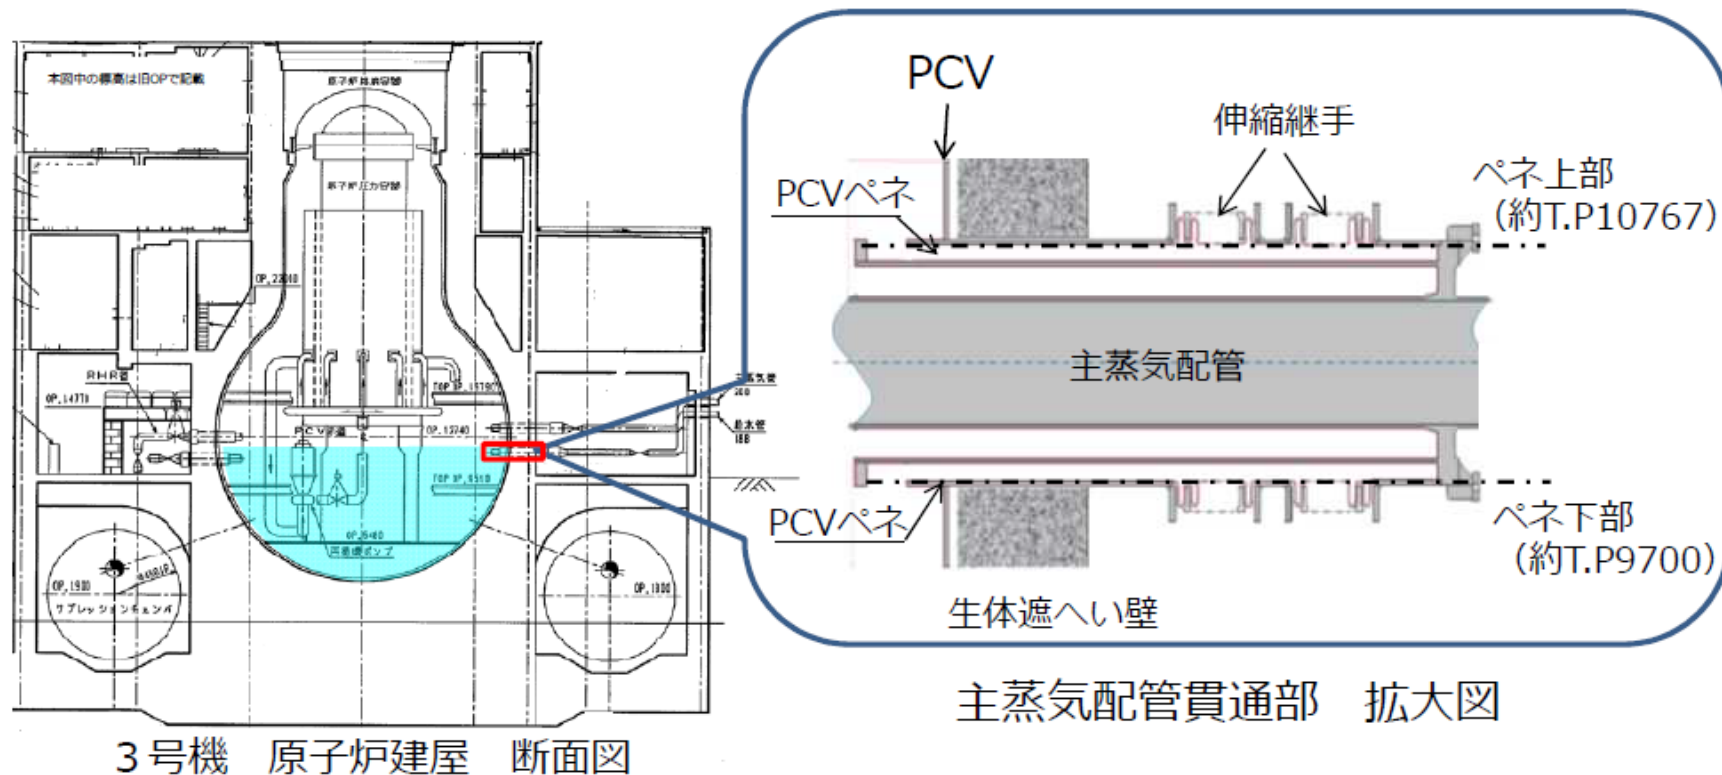
# ○主蒸気管（格納容器貫通部）（3号機）

- 3号機では、格納容器内から注入水の外部への漏えい箇所は、主蒸気管貫通部であると認識されている。
- 1号機では、2015年11月に東京電力によるMSIV室の調査が実施されている。
- その結果、主蒸気管貫通部には強い汚染は見られなかったとしつつ、同室内のHVHダクト天板部に局所的に非常に強い汚染があるとしている。
- 2号機については強い汚染は確認されていない。
