島根原子力発電所 2 号炉 審査資料	
資料番号	PLM-04 改 09
提出年月日	2023 年 9 月 12 日

島根原子力発電所 2 号炉 高経年化技術評価
(照射誘起型応力腐食割れ)

補足説明資料

中国電力株式会社

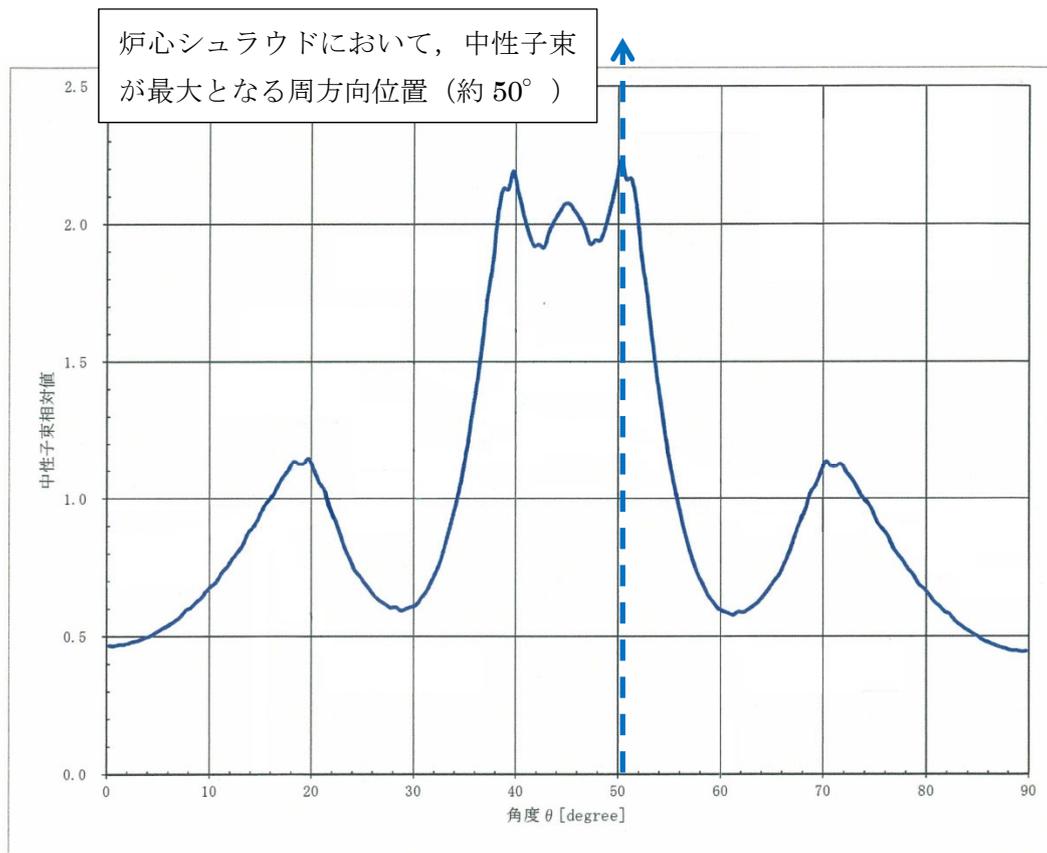
図3 炉心シュラウドの周方向中性子束分布

評価対象機器	中性子束が最大となる位置	運転開始後60年時点の中性子照射量[n/m ²]
炉心シュラウド	中間胴 H4 周溶接継手から上へ <div style="border: 1px solid black; width: 20px; height: 15px; display: inline-block; vertical-align: middle;"></div> mmの母材部 (周方向位置は図3参照)	2.7×10^{25}
炉心シュラウド (周溶接継手) ※1	中間胴 H4 周溶接継手内面 (周方向位置は図3参照)	2.6×10^{25}
上部格子板	グリッドプレート下端, 炉中心位置	4.4×10^{25}
炉心支持板	支持板上端	3.0×10^{24}
周辺燃料支持金具	支持金具上端	1.2×10^{24}
制御棒案内管	上面, 炉中心位置	4.5×10^{24}

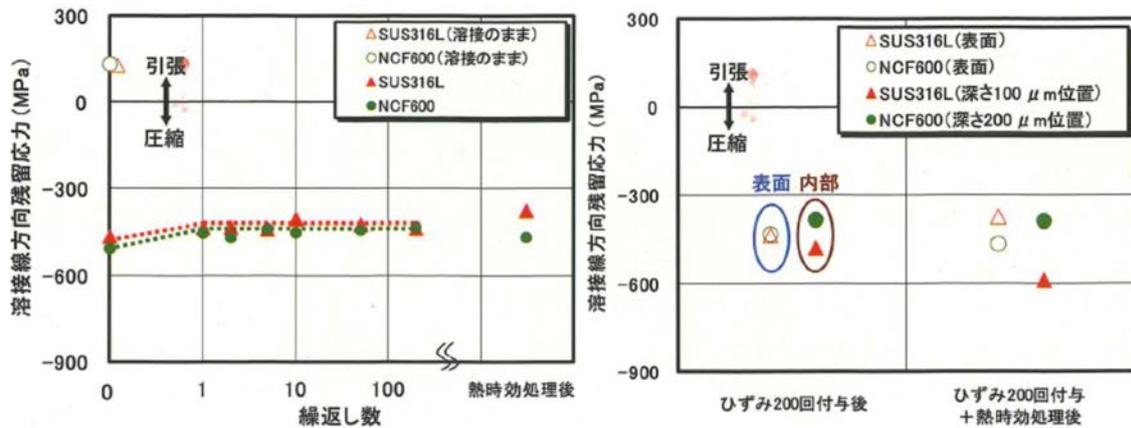
図 5 残留応力測定結果

(5) 結果：ひずみを繰り返し与えた場合、さらにその後熱時効処理を施した場合においても表面および内部に圧縮残留応力が持続していた。なお、1 回目のひずみ負荷時に昇温とひずみ負荷に伴う応力の再分配が生じて圧縮残留応力の緩和が生じるが、その後は同等の熱的および力学的な負荷に対して圧縮残留応力の変化は少なくなっている（図 5）。

以上より、WJP により付与された圧縮残留応力は、実機の 60 年運転を想定した条件下でも持続すると考えられる。

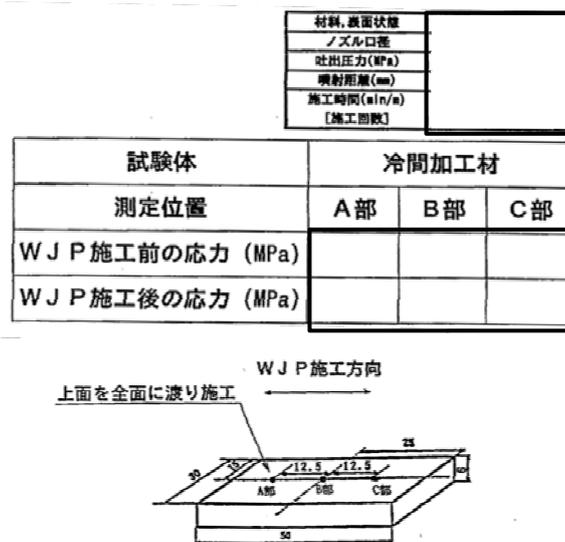
図8 照射模擬□%冷間加工材の残留応力に及ぼすWJPの効果

図8に示すとおり、照射硬化模擬材に対して、WJP施工前後の応力値を確認した結果、WJPによる応力改善効果が得られていた。

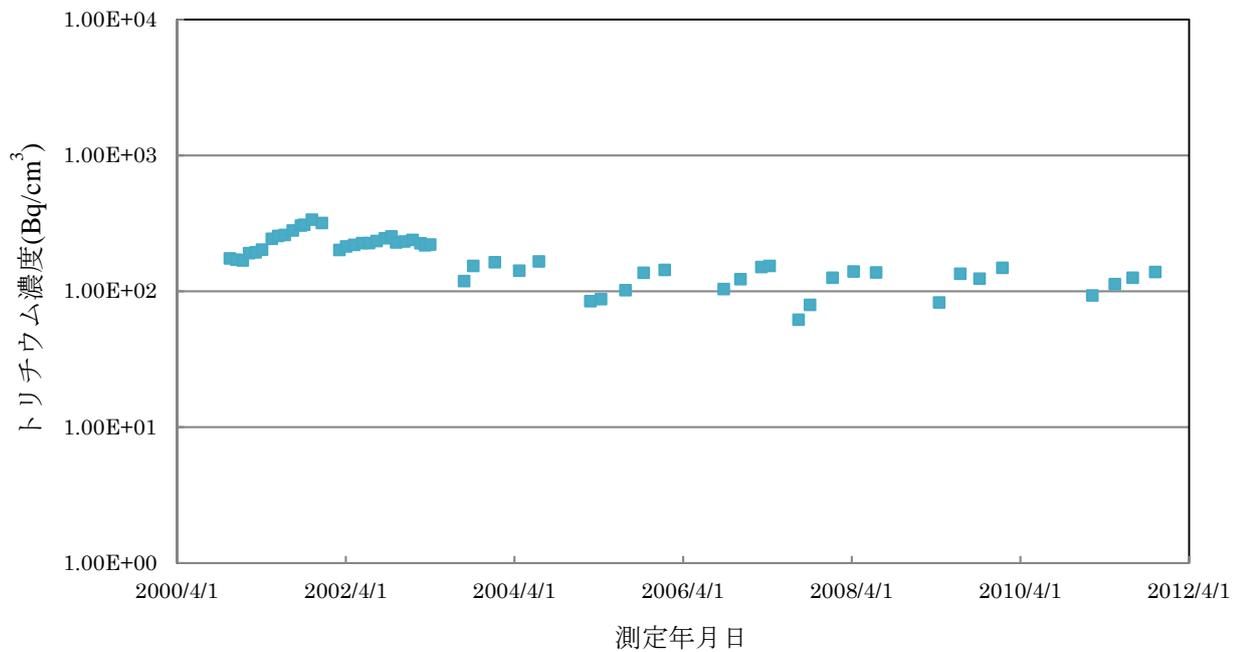
原子炉水のトリチウム濃度測定結果について

トリチウム濃度の急上昇はなく、制御材被覆管に照射誘起型応力腐食割れによるボロン・カーバイドの流出は生じていないと判断する。
