ガラス固化技術開発施設(TVF)における固化処理状況について

令和 5年 9月 25日
国立研究開発法人日本原子力研究開発機構

2. 両腕型マニピレータ(BSM:G51M120)右腕ハンド部の接続コネクタ導通

不良個所の点検及び整備状況

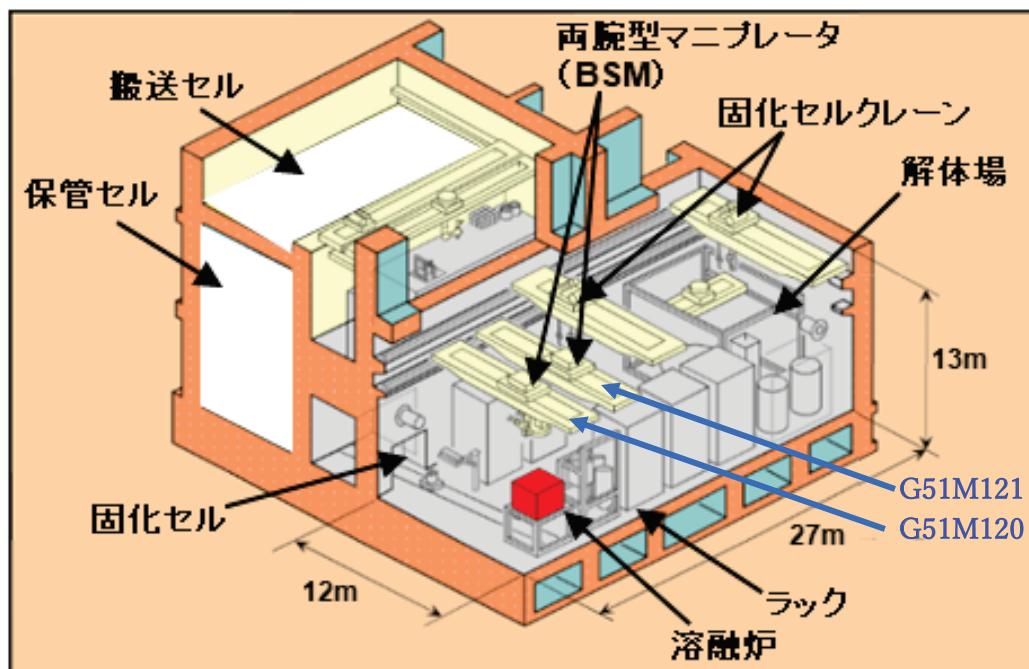
図-1 固化セル鳥瞰図

- (6) 固化セル内作業は、クレーン 2 基と BSM 2 基で実施しており(図-1)、現在 BSM: G51M120 は点検整備中、もう 1 基の BSM:G51M121 は旋回操作ができない状況で使用範囲が限定されている状況(整備中の BSM:G51M120 の取付等は可能)。このため、固化セル内での物品の移動等はクレーンにて実施可能な状況であるが、固化セル内作業を制限し、BSM の整備(数か月要する見込み)を進める。
- (7) 3 号溶融炉への更新スケジュールについては(表-1)、BSM の点検整備状況や解体作業の進捗等を踏まえ、工程への影響の評価や、作業工程を精査した上で、本年 12 月末を目途に工程の見直しを進めていく。
- (8) ガラス固化処理の全体計画については、3 号溶融炉への更新により白金族元素の抜き出し性の向上は見込まれるもの、3 号溶融炉の作動試験結果及び運転状況(1 キャンペーンあたりの製造本数や 3 号溶融炉での残留ガラス除去期間などの見通し)を踏まえ、予見性の高い計画として令和 7 年度に示すこととした。
