PWR 1次系におけるステンレス鋼配管粒界割れに関する 事業者からの意見聴取結果について

令和5年9月28日
技術基盤課
システム安全研究部門
専門検査部門

PWR1次系ステンレス鋼配管粒界割れの 知見拡充に関する2022年度の検討状況について (亀裂発生メカニズム・亀裂有り健全性評価)

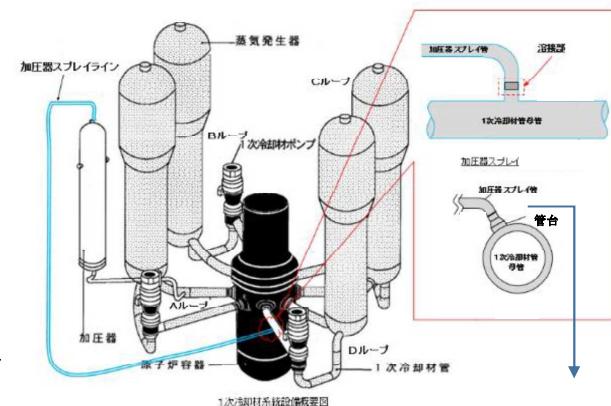
- 供用期間中検査 (ISI) にて、加圧器スプレーラインの1次冷却材管台と管継手 (エルボ部) の配管溶接部に有意な指示が認められた。その後の破壊調査により、**溶接熱影響部にて長さ60mm、深さ4.4mmの亀裂**があることが明らかとなった。

- 過大な溶接入熱と、管台-エルボ部の剛性の影響が重複し、表層近傍において特異な硬化と応力が影響したことにより割れが発生と推定。
(現時点で、初期欠陥が認められていないが、溶接により微細な割れが発生していた可能性が否定できない)
- また、**亀裂進展**に対しては、硬化したオーステナイト系ステンレス鋼の割れが進展する既存知見と合致しており、**粒界型SCC**と推定。

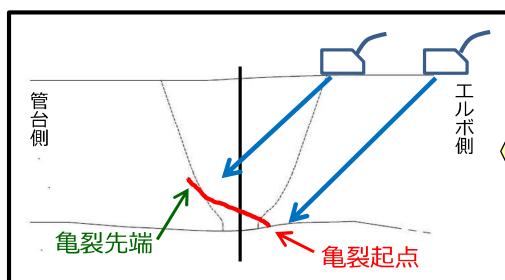
現地フェーズドアレイUT結果より推定した亀裂性状

- 超音波探傷検査による非破壊試験で、亀裂の深さについては適切に評価。
 - 亀裂はエルボ側から管台側の方向に溶接部を進展していると推定したが、破壊調査の結果、亀裂はエルボ側母材の溶接部境界で板厚方向に進展していた
- ⇒ ATENAとして、亀裂性状の誤認に対する検討が必要であると認識。

現地フェーズドアレイUTでは、亀裂はエルボ側から管台側の方向に進展していると推定

破壊調査の結果、亀裂は板厚方向に進展していた

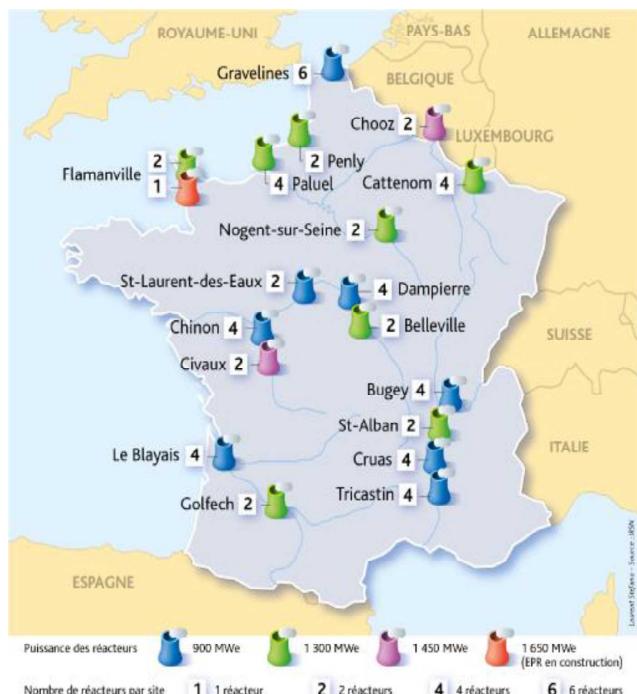
RIS(SIS)配管とRRA(RHR)配管の溶接熱影響部

➤ 特定の設計（新しいプラント）に欠陥が集中している。

- 詳細な破壊調査による原因究明を実施。
- 亀裂が見つかった配管を交換（2022年11月時点で6基完了、4基実施中）。
- SCCに最適化された検査手法で、今後全プラントを検査。
- 検査手法としてTotal Focusing Method/Full Matrix Capture (TFM/FMC)他を検討。
(新たな検査手法は現時点では規格化 (RSE-M) されていない。)
- 全プラントの検査は2025年までに完了見込み。

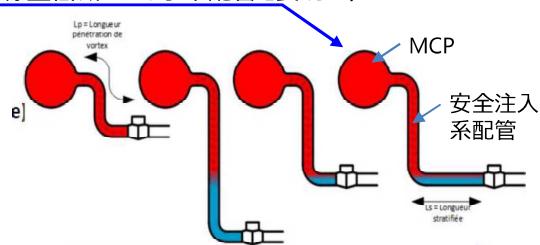
亀裂が多く認められたN4プラントの設計（検査員の線量低減のため水平配管を長くした）

- 補修溶接や、通常と異なる溶接が影響した可能性。
- 発生への酸素の寄与。
- 熱成層が繰返し応力の要因となった？
(特定の設計に亀裂が集中)

- 熱成層による応力が、IGSCCの主たる要因である可能性を認める。
- 全てのプラントについて検査終了後、定期的な検査を計画。
- 検査には、亀裂進展速度と、破壊評価を考慮。

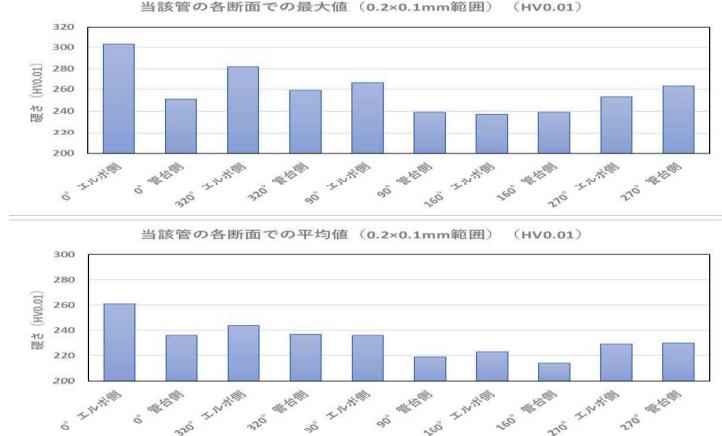
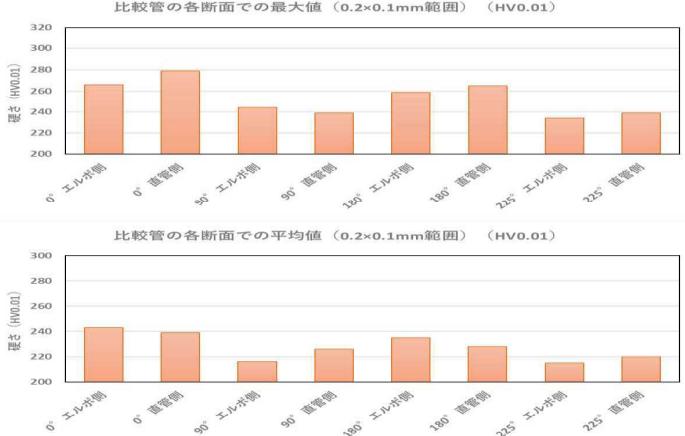
比較管0°エルボ側の硬さ計測(HV0.01)

➤ ミクロ硬さ (HV0.01) からは、比較管0°エルボ側、また、他の断面と比べても当該管0°エルボ側の主亀裂周辺での内表層側では硬化（最大303HV0.01）の傾向が大きかった。

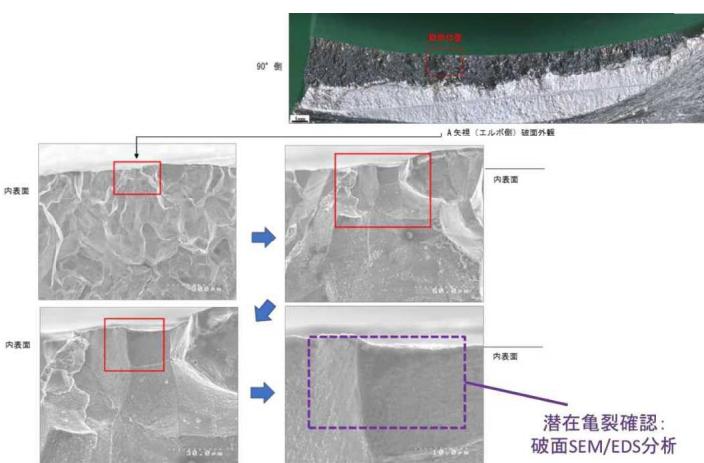
当該管クレータ部のHAZ粒界割れ破面SEM拡大観察結果

- 当該管0°のHAZ近傍で認められた主亀裂破面（約60mm長さ）は、先行調査で5分割されており、中央近傍は、断面マクロ・ミクロのため一部樹脂埋めされている。
- 本調査では、樹脂埋めされていない破面（エルボ側及び管台側）に対してSEMにて拡大観察することとした（○印の破面を対象）。

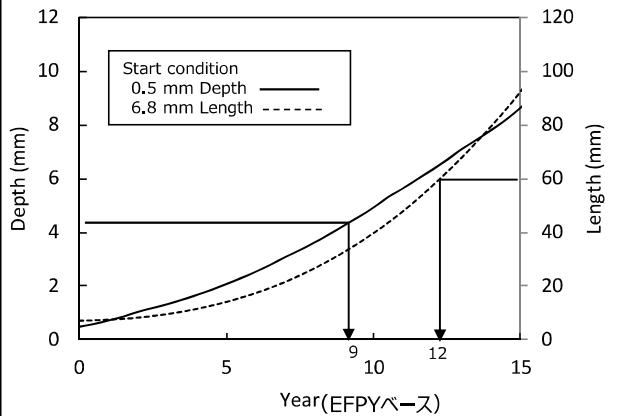
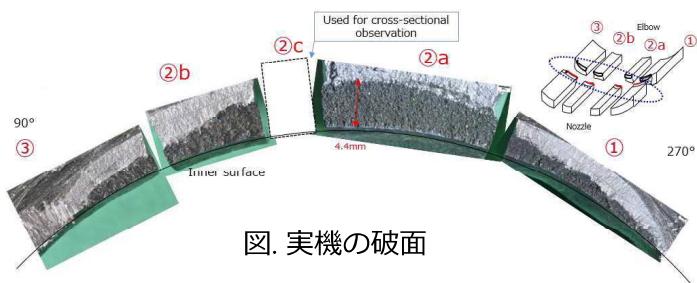
図. 実機の破面

4.4 mm深さ (実機) まで約9年
60 mm長さ (実機) まで約12年

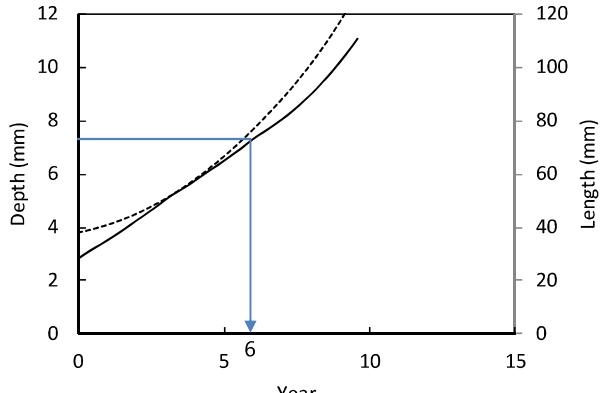
許容欠陥寸法の限界※1に到達する期間

7.3 mm 深さ※2 → 約6年

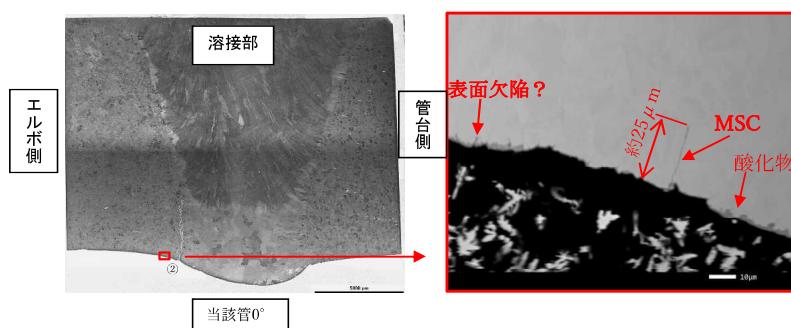
Microstructurally Small Crack(MSC)
：ここで、「非破壊検査では検出されない、1結晶粒程度の微細な裂け目」と定義

- ・溶金とHAZの境界近傍に形成。
- ・微細な表面欠陥を切っ掛けとして形成？
- ・MSCから粒界割れ亀裂への移行には特異な硬さが重要な役割を果たしたと推察。

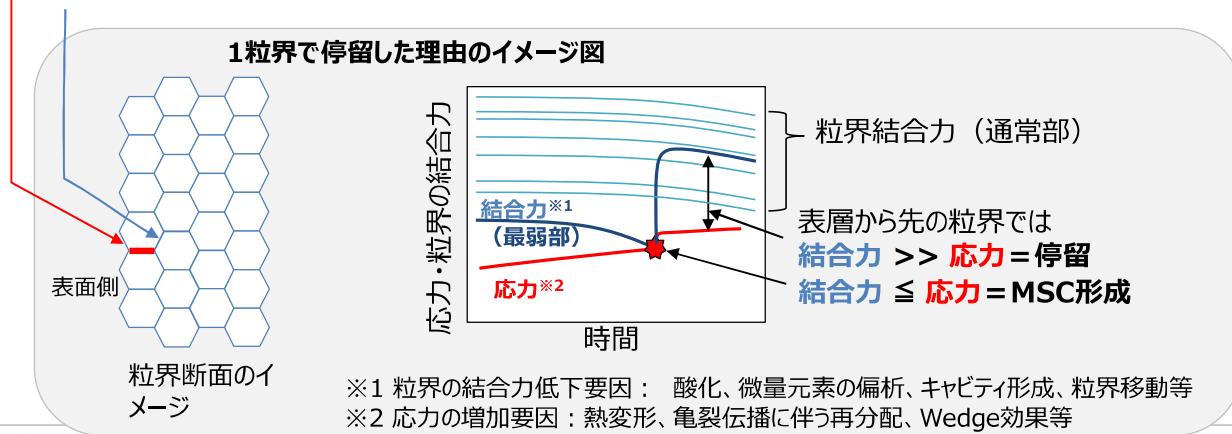
<停留の理由として考えられる事象>

- 特異な硬化が生じていない領域では進展性が低い可能性(EPRI式より、硬さの寄与が大きいと推定)。
- 多数の粒界のうち、最も結合力が弱い粒界にMSCが形成の可能性。
その先にある粒界は最弱部ではないために、応力が結合力を上回らなかったと推定。

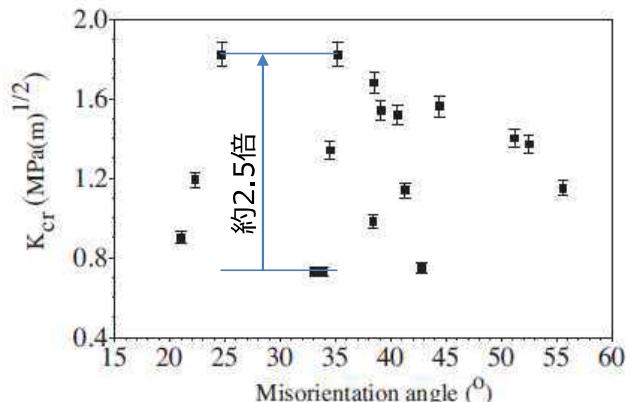
粒界結合力の評価時の亀裂発生状況

- 23個の粒界を評価し、最大と最小で約2.5倍の粒界結合力の差が認められている。

➤ 粒界結合力(粒界破壊に要する力)は、結晶粒界ごとに大きく異なる。

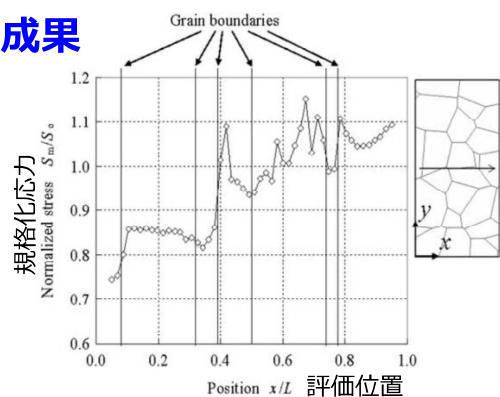
(b) Along the x-axis; y=L, z=L/50
局所応力の評価結果

- 応力は結晶粒界毎に大きく変化することが示されている。
- SCC発生部は表層と内部での結晶粒径のミスマッチ有
→更なるひずみ(応力)集中の可能性

- 結晶粒界部の局所応力と結合力の双方にばらつきがある。
- 亀裂が進展するには、局所応力 > 結合力の条件が連続する必要がある。複数のMSCが確認されているものの、稀な現象となっていた当該管エルボ側のみでSCCとして亀裂進展した可能性有。

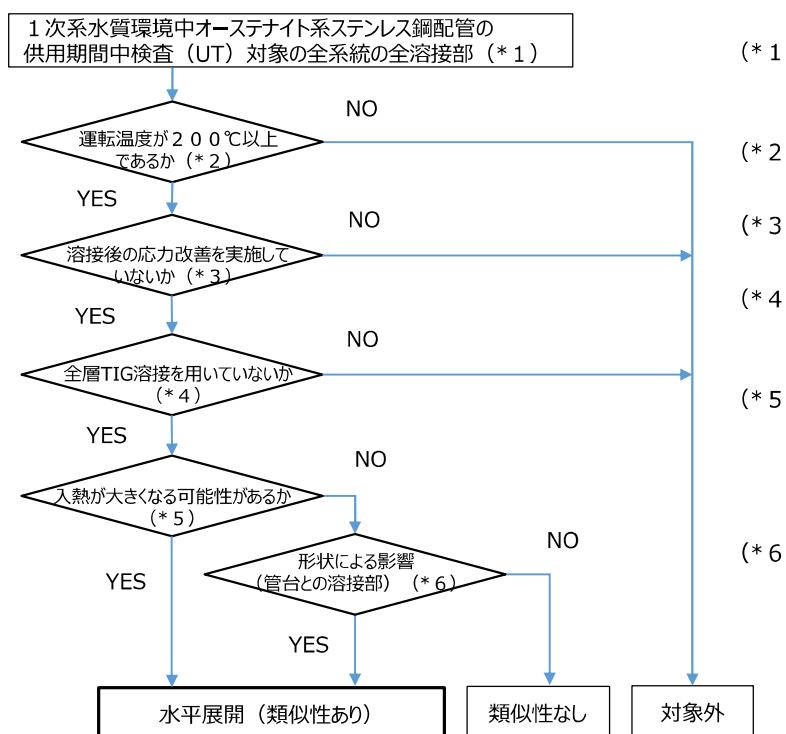
参考5 粒界割れに関する実機水平展開検査状況 (1/2)

- 大飯3号の事象以後、PWR各プラントで大飯3号当該箇所と類似性があると考えられる溶接部を抽出し、至近3定検*に亘り超音波探傷試験を実施中。

- (* 1) PWR環境中のSCCの進展が認められていないステンレス鉄鋼、初層溶接部が接液しないセットイン管台、及び初層溶接部が除去されているセットオン管台は含まれていない。
- (* 2) PWR環境中のSCCの進展への温度の影響を考慮し、運転温度200℃以上の溶接部は抽出対象とする。
- (* 3) 残留応力の影響を考慮し、溶接後の応力改善（バフ研磨やピーニング）を実施していない溶接部は抽出対象とする。
- (* 4) 全層TIG溶接は硬化が小さいことを確認していること及び、初層入熱量が小さくできることで、応力についても小さくできることから、全層TIG溶接を用いていない溶接部は抽出対象とする。
- (* 5) 経験年数が少ない溶接士が施工した場合、丁寧かつ慎重に作業することにより入熱が大きくなる可能性があることから、実務経験が3年未満の溶接士が施工した溶接部（入熱の安定する工場溶接を除く）は抽出対象とする。または、補修溶接を実施した場合は、追加で溶接をするため、入熱が大きくなる可能性があることから、補修溶接を実施した溶接部を抽出対象とする。
- (* 6) 管台は他の形状と比較して溶接による硬化が生じやすく、モックアップにおいても管台を含む形状で300HVを超える硬さを確認したことから、形状の影響の大きい「管台 - エルボ」及び「管台 - 直管」の溶接部を抽出対象とする。

* : 初回検査では念の為、水平展開箇所に加え「類似性なし」とした箇所も含め検査し、大飯3号の事象と同様な事象が生じていないことを確認する。
