令和 5 年 9 月 21 日

広島県広島市西区南観音六丁目 2 番 1 3 号
株式会社ウイズソル
代表取締役社長 外輪 純久

放射性同位元素（イリジウム 192）線源を用いた非破壊検査実施時における
放射線業務従事者の計画外被ばくについて

茨城県神栖市の製油所内

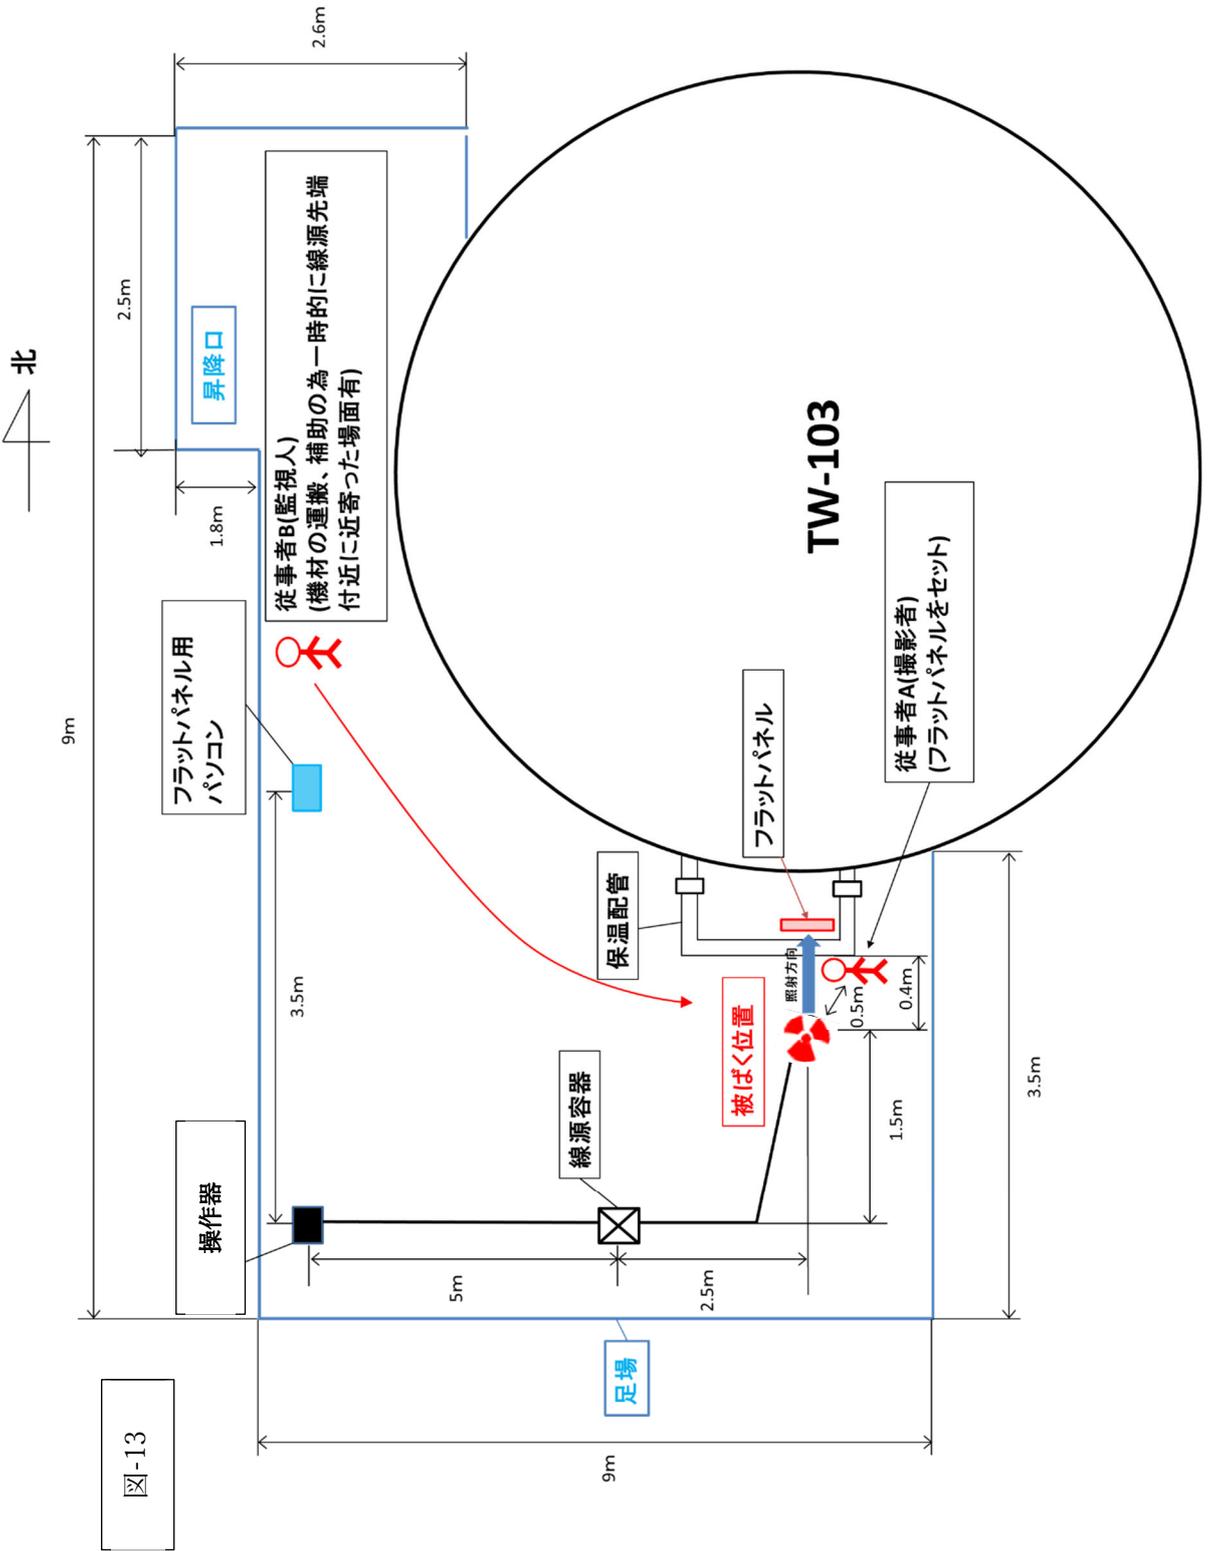
図-14(平面)

(図-13) に従事者の配置、(図-14、15) に管理区域の設定状況を示す。

管理区域は作業場所への侵入経路(階段、ラダー、連絡通路)を全て塞ぐ事によって、区分した。立入禁止の方法は、赤白ロープ、標識、赤色回転灯の3点をセットで使用することで行った。
