# 1/2号機排気筒ドレンサンプルピットの対応状況について

2023年10月5日

東京電力ホールディングス株式会社

# 1. 1 / 2号機排気筒ドレンサンプピットへのこれまでの対応状況

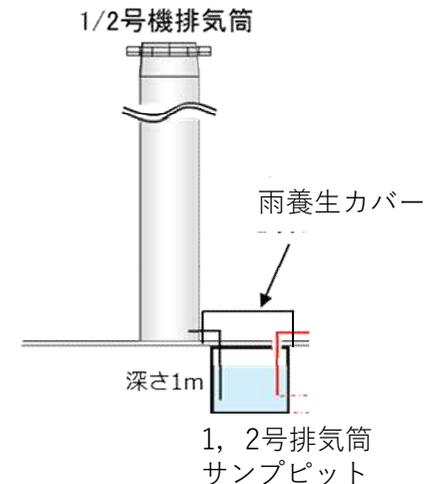
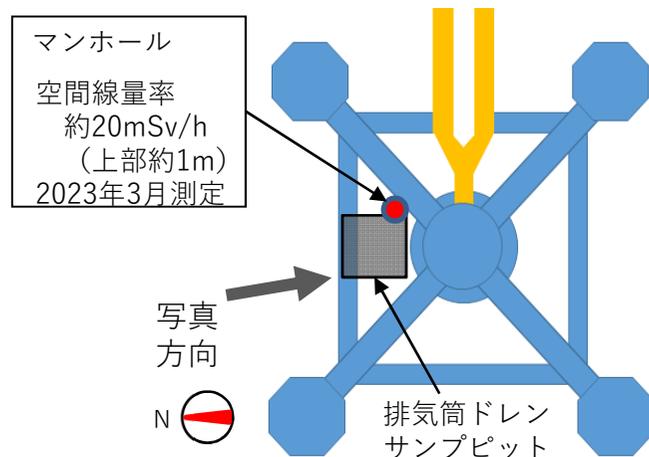
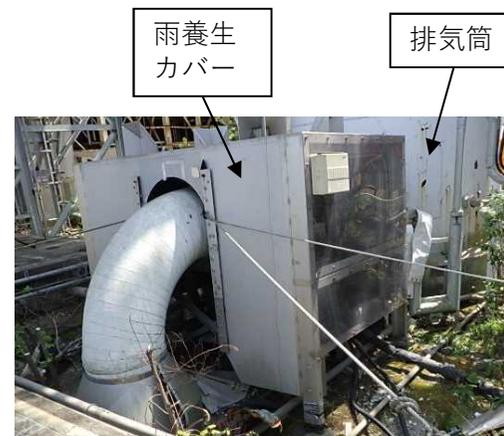
排気筒サンプ周辺状況

- 高濃度汚染水が確認されている1/2号機排気筒ドレンサンプピットについては、これまで排水設備を設置し系外漏洩を防止するとともに、ピットへの流入抑制対策(雨養生カバー設置、排気筒上部解体後の蓋設置)を講じてきたが、降雨時にピットへの流入が継続。
- 2021年4、5月にピット周辺に散水を行ったところ、ピット南東部への散水時にピット水位の上昇を確認。当該エリアにマンホールがあることを確認し、流入箇所と推定。

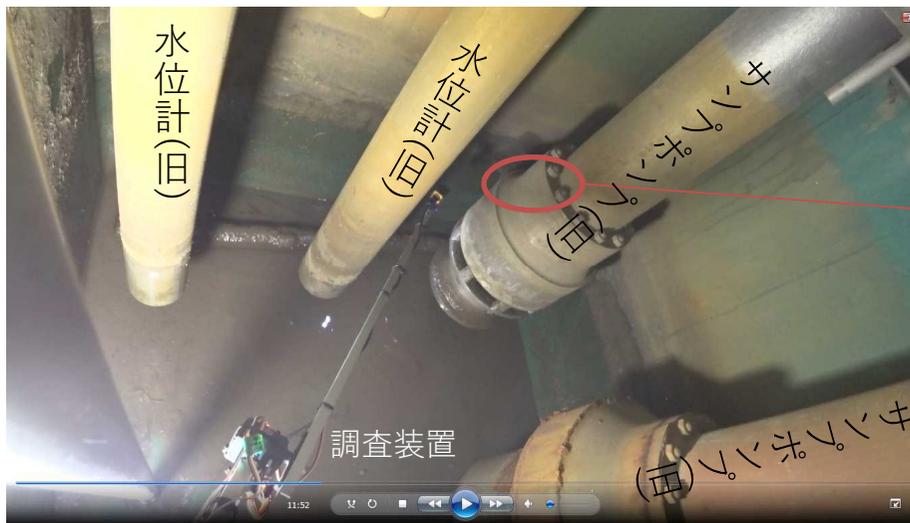
- 2022年3月にピット内部調査を実施。南東側壁面にピットに接続する配管を確認。
- ピット南東側に確認されているマンホール近傍に散水したところ、当該配管からピット内への水の流入を確認。
- 当該配管接続位置はマンホール近傍であり、上記結果より、マンホールからピットへ配管が接続していることおよび当該配管を通じて降雨等がピットへ流入していると断定。

ピット南東側壁に確認された配管（散水前）

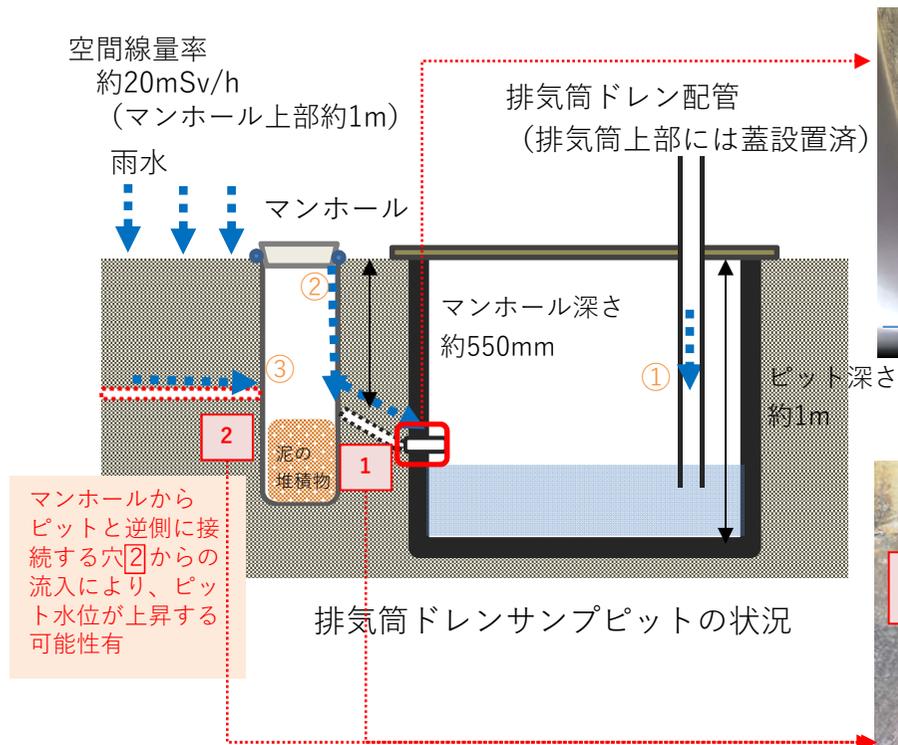
- これまでの調査状況から、ピットへの流入箇所として想定されるのは下記3か所。
  - ① 排気筒ドレン配管からのピットへの雨水の流入（排気筒に蓋設置済であるが、降雨が流入する可能性あり）
  - ② マンホール蓋からマンホール内部に雨水が流入し、ピットと接続する配管1を通じ流入
  - ③ マンホール内にピットと逆側に確認された穴2からマンホール内部に水が流入し、ピットと接続する配管1を通じ流入

(1) ピット南東側壁に確認された配管からの流入状況

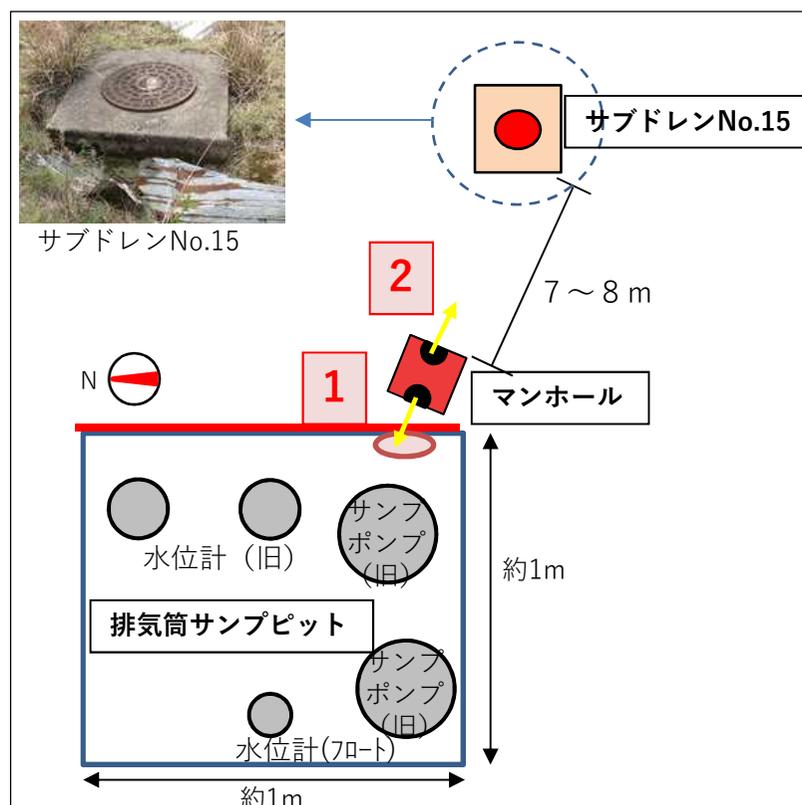
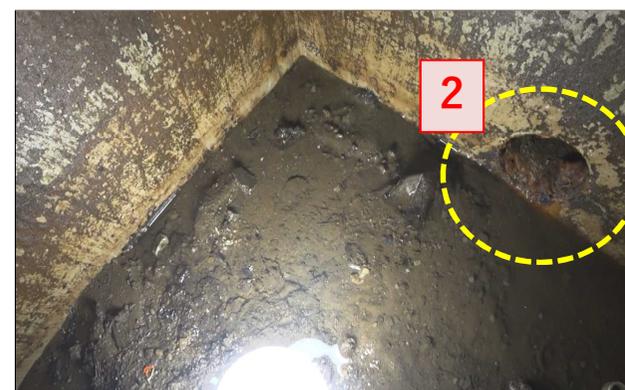
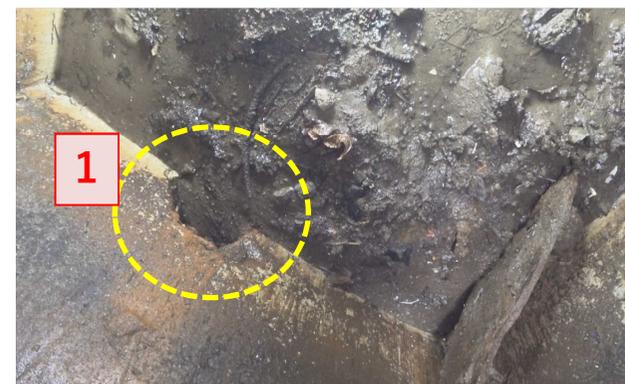
- 2022、23年度は、マンホール内に確認された穴の閉塞要否判断のため、接続箇所の調査および当該配管からの流入有無の調査を実施
  - (1) マンホールで確認された穴(2)の接続が想定される箇所として、直線上にあるサブドレンNo.15を抽出。同サブドレンピットの内部を確認。
  - (2) 穴(2)にカメラを挿入し、経路を調査。
  - (3) マンホールにカメラを設置し、降雨時に穴(2)からの流入有無を確認

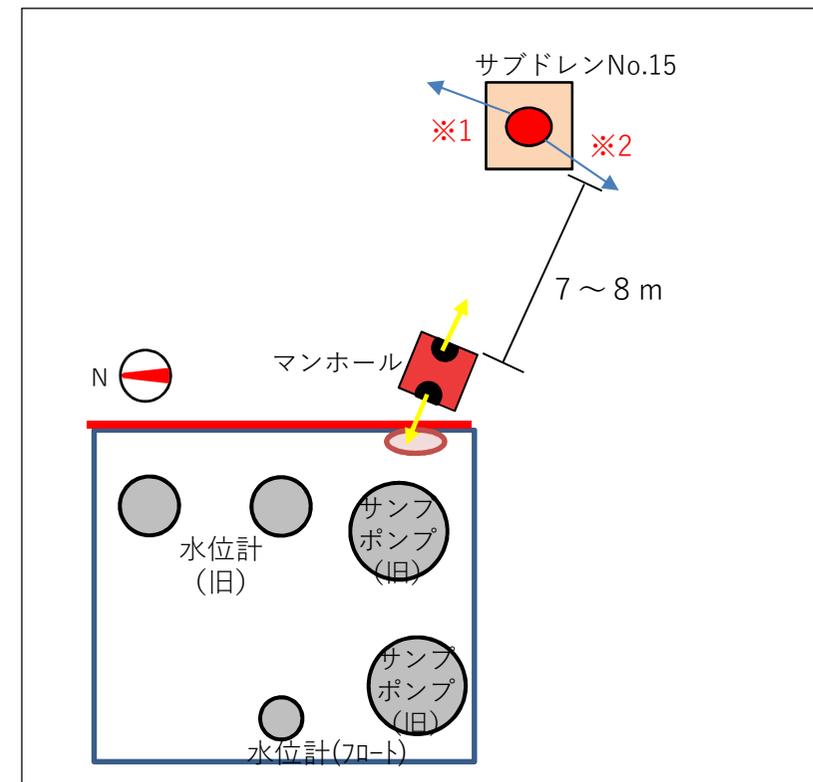
- 調査目的：マンホール内に排気筒サンプルと逆側へ接続する穴の行き先の調査
- 調査時期：2023年2月
- 調査方法：調査装置をマンホールへ設置し、遠隔でカメラを内部穴へ挿入。
- 調査結果：
  - 汚泥が堆積しており、カメラを挿入したが穴の奥へ進めることができなかった。

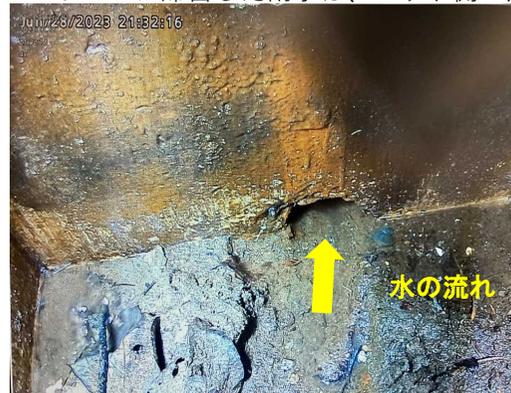
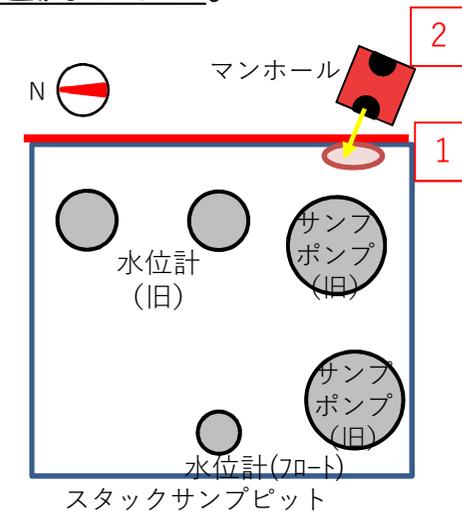
➤ 降雨時にマンホール蓋の隙間から流入を確認。マンホール内に流入した雨水はピット側の配管<sup>1</sup>へ流れており、南東側配管<sup>2</sup>からの流入及び逆流はなし。

マンホールに滞留した雨水は、ピット側へ流れている。

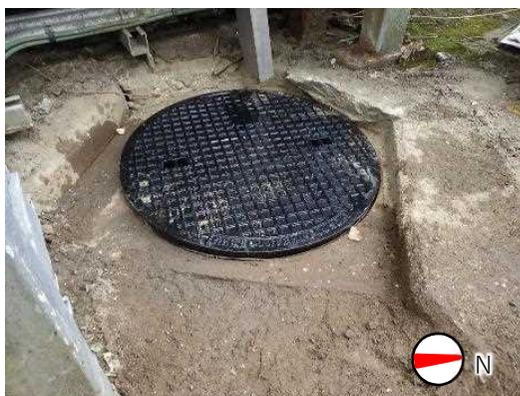
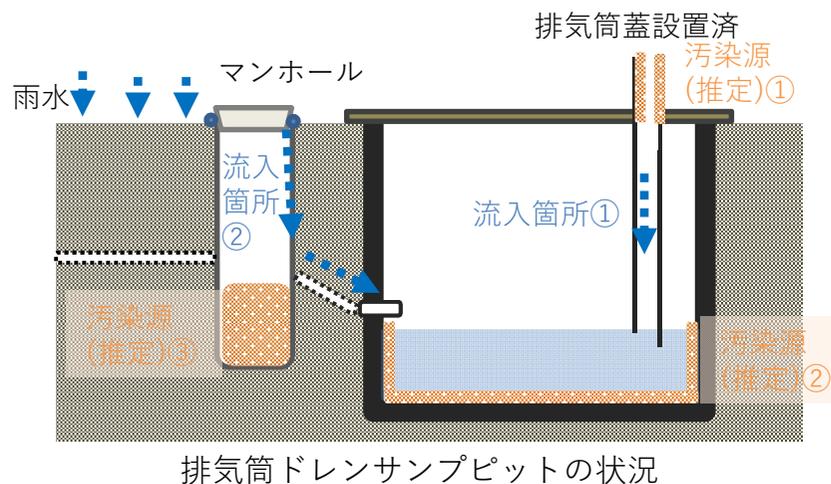
【現状】

- これまでの調査結果から、ピットへの流入箇所は以下の2箇所限定された。
  - ① 排気筒ドレン配管からのピットへの雨水の流入
  - ② マンホール蓋からマンホール内部に雨水が流入し、ピットと接続する配管を通じて流入
- 本状況を踏まえ、マンホールの止水により経路②からの流入は解消されるため、今後は改めてマンホールの止水対策を講じる。
- なお、マンホールに接続する配管については、当該配管からの流入もないこと及び被ばくも考慮し、閉塞等は行わず現状のままとする。

- マンホール部は閉止栓にて止水し、周辺を舗装材で固めることで雨水の浸入及び滞留を防止する。（2023年内目途）
- 作業にあたり、モックアップにて効果、手順等を確認した後、止水対策を行う。また、現場施工後、マンホール周辺に散水を行い、ピット水位が上昇しないことを確認する。
- なお、閉止栓はマンホール内部確認が可能な構造とする。

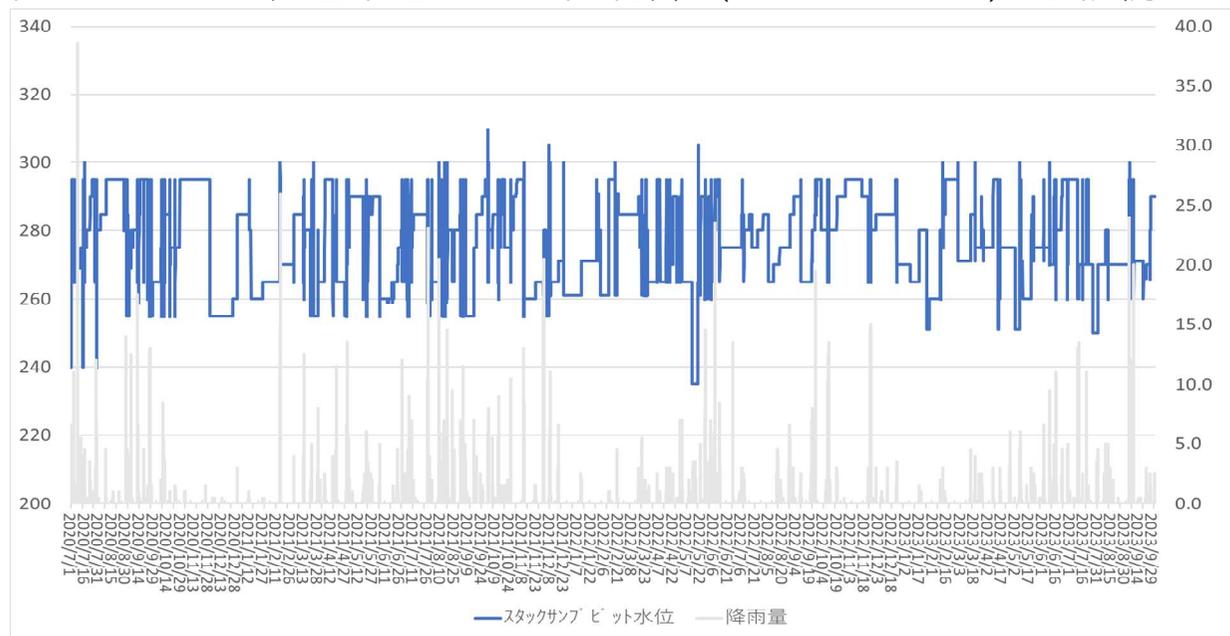
- ピット内水位については、通常通りの水位制御（260～300mm）を継続している。

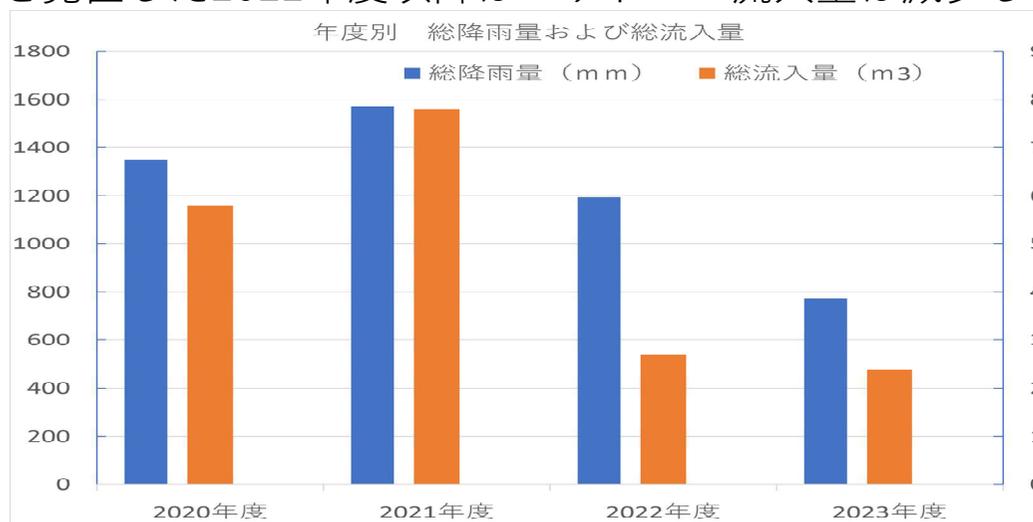
- マンホール蓋を見直した2022年度以降はピットへの流入量は減少している。
