島根原子力発電所 2 号炉 審査資料	
資料番号	PLM-01 改 15
提出年月日	2023 年 10 月 4 日

島根原子力発電所 2 号炉 高経年化技術評価
(共通事項)

補足説明資料

中国電力株式会社

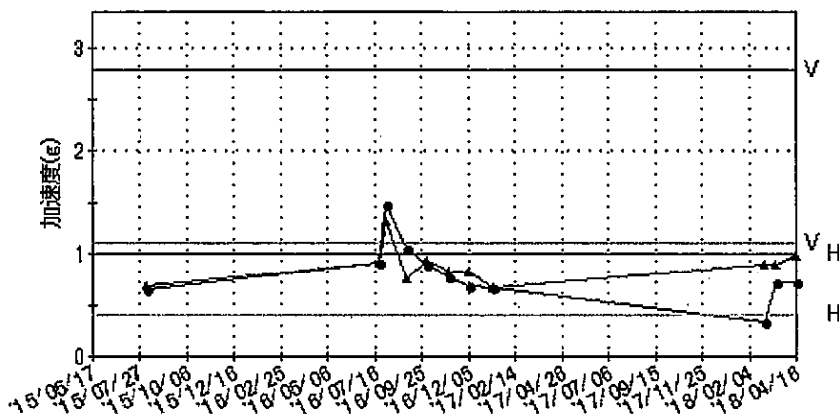
振動診断報告書 (例) (3/3)

A-電動機駆動原子炉給水ポンプ補助油ポンプ 位置:3 方向: ●=V ▲=H ×=A

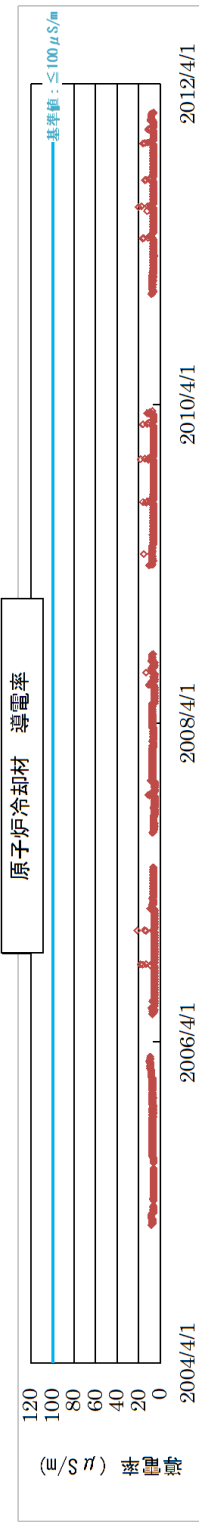
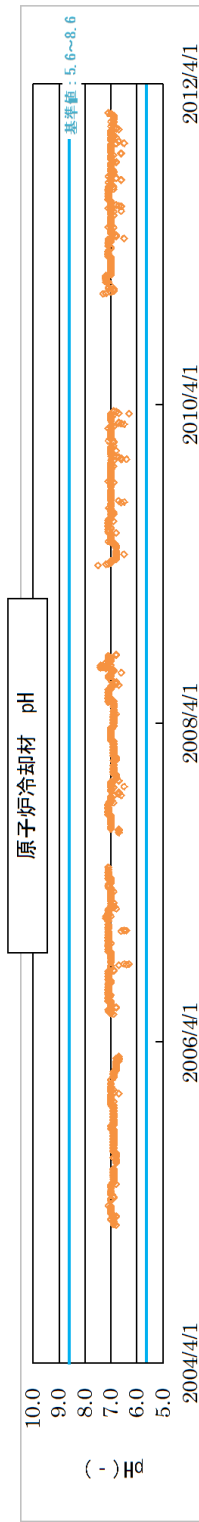
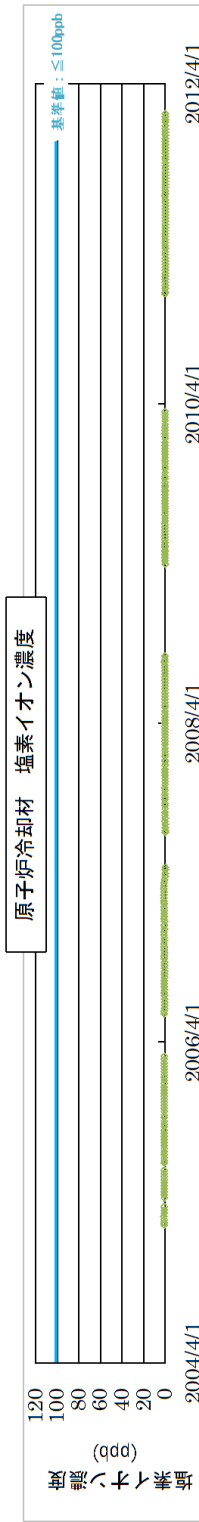
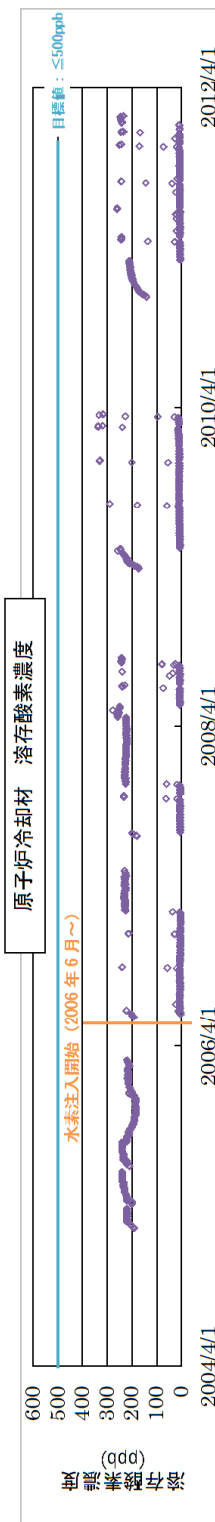
図2 原子炉冷却材の水質の推移

原子炉冷却材の水質の管理値を表2に、至近の水質の推移を図2に示す。図2に示すとおり、水質は管理値を十分満足している。

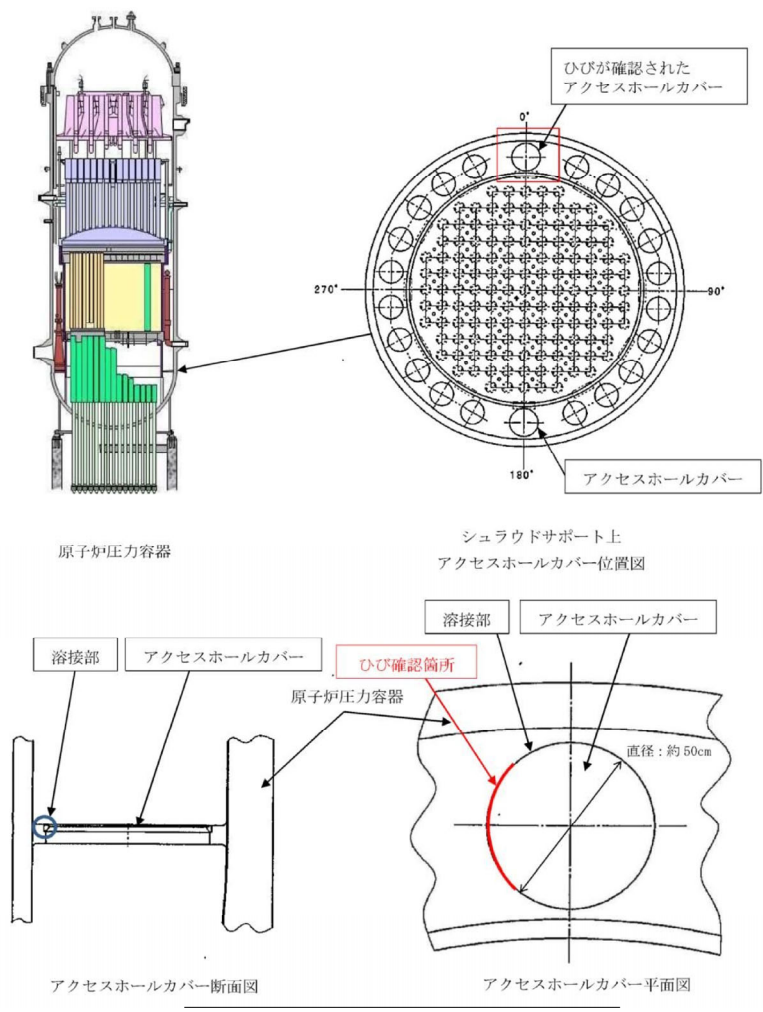
図1 AHC 概要

タイトル	アクセスホールカバー取付溶接部のひびについて
説明	<p>平成 29 年 2 月に確認された島根 2 号機アクセスホールカバー取付溶接部のひび割れに関する事象概要，原因，対策および高経年化技術評価への反映について，以下に示す。</p> <p>1. 事象概要</p> <p>島根原子力発電所 2 号機の第 17 回定期事業者検査において，原子炉圧力容器（以下「RPV」という。）内の点検作業として，水中カメラを用いた目視点検（「BWR 炉内構造物点検評価ガイドライン[シュラウドサポート]」に基づく点検（MVT-1））を実施していたところ，1 箇所のアクセスホールカバー（以下「AHC」という。）取付溶接部にひびがあることを確認した。</p> <p>AHC の概要を図 1 に，AHC 取付溶接部で確認したひびを図 2 に示す。</p> <p>AHC 取付溶接部のひび発生事象の原因究明のため，AHC を EDM^{※1}によりシュラウドサポートプレート（以下「SSP」という。）から切断し，RPV 内から回収した後，定期事業者検査（炉心支持構造物検査（特別検査）のうち記録確認検査）を実施した。検査の結果，0°側 AHC 取付溶接部上面にひびが確認され，0°側および 180°側 AHC の EDM 切断面に線状指示模様が確認された。</p> <p>その後，回収した AHC を切断調査した結果，AHC 周方向ひびから分岐した AHC 径方向ひびは，AHC 取付溶接部から SSP バタリング溶接部を経て，SSP 母材まで進展していることを確認した。AHC 径方向のひびを図 3 に示す。</p> <p>※1：EDM（electrical discharge machining：放電加工） 電極と被加工物との間に短い周期で繰り返されるアーク放電によって，被加工物表面の一部を除去する機械加工の方法</p>

AHC 取付溶接部のひび割れ事象は、取付溶接部（クレビス）を起点とし「取付溶接部近傍の硬化」等を原因に発生した事象であり、再発防止策として溶接部を有さないボルト締結式に取替えを実施したことにより、再発することはなく、今後の健全性は維持できると考えられる。したがって、AHC 取付溶接部のひび割れ事象は高経年化対策上着目すべき経年劣化事象ではなく、新たに評価に反映すべき事はない。

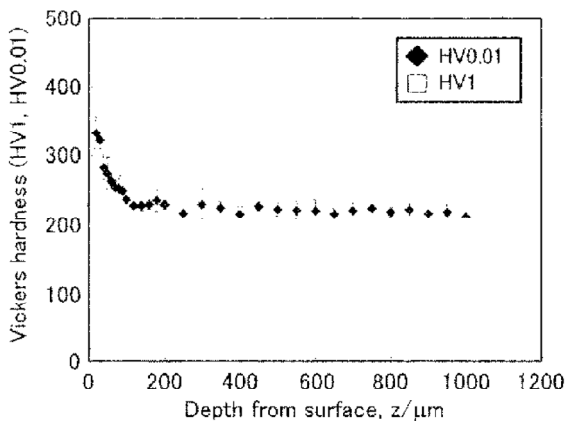
図 1-1 グラインダ加工材の断面硬さ測定結果
 [供試材：Alloy82-2]

図 1 表面が硬化した 82 合金に対する CBB 試験により SCC が発生したラボ試験結果 [1]
 (試験温度 288°C, 溶存酸素濃度 16ppm, 導電率 0.1 μ S/cm 未満, 引張ひずみ 1%,
 試験治具と試験片の隙間 0.2mm※隙間内にはグラファイトウールを挟み込む)
