川内原子力発電所 1 号炉 特別点検
(原子炉容器)

補足説明資料

2023年10月10日
九州電力株式会社

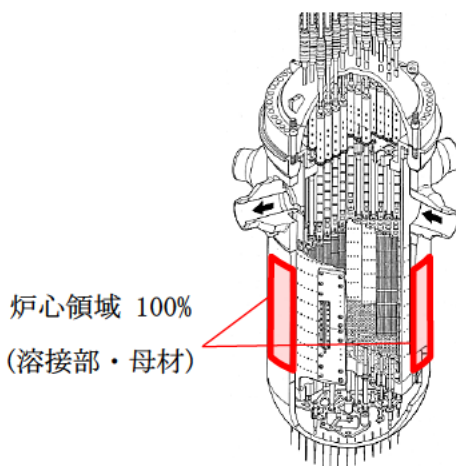
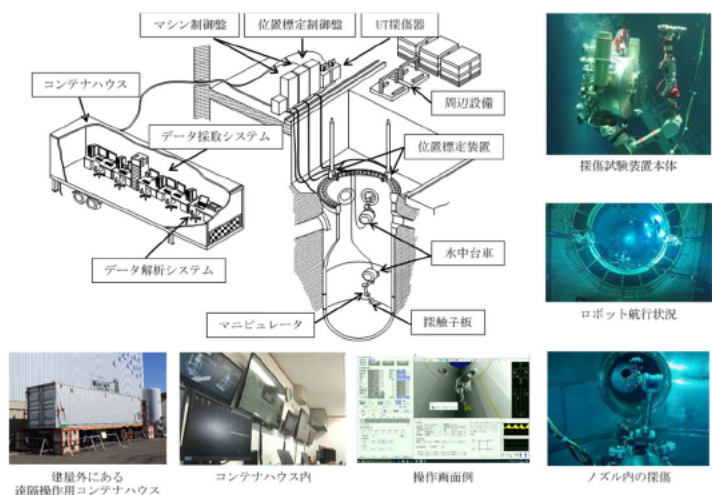
図3.1.2.1 試験対象（炉心領域）

この点検により、斜角法70° でDAC20%を越える反射波は検出されなかったことから、PTS評価の観点から考慮すべき欠陥が原子炉容器内表面近傍に無く、既往のPTS評価で安全側に包含できていることを確認できた。

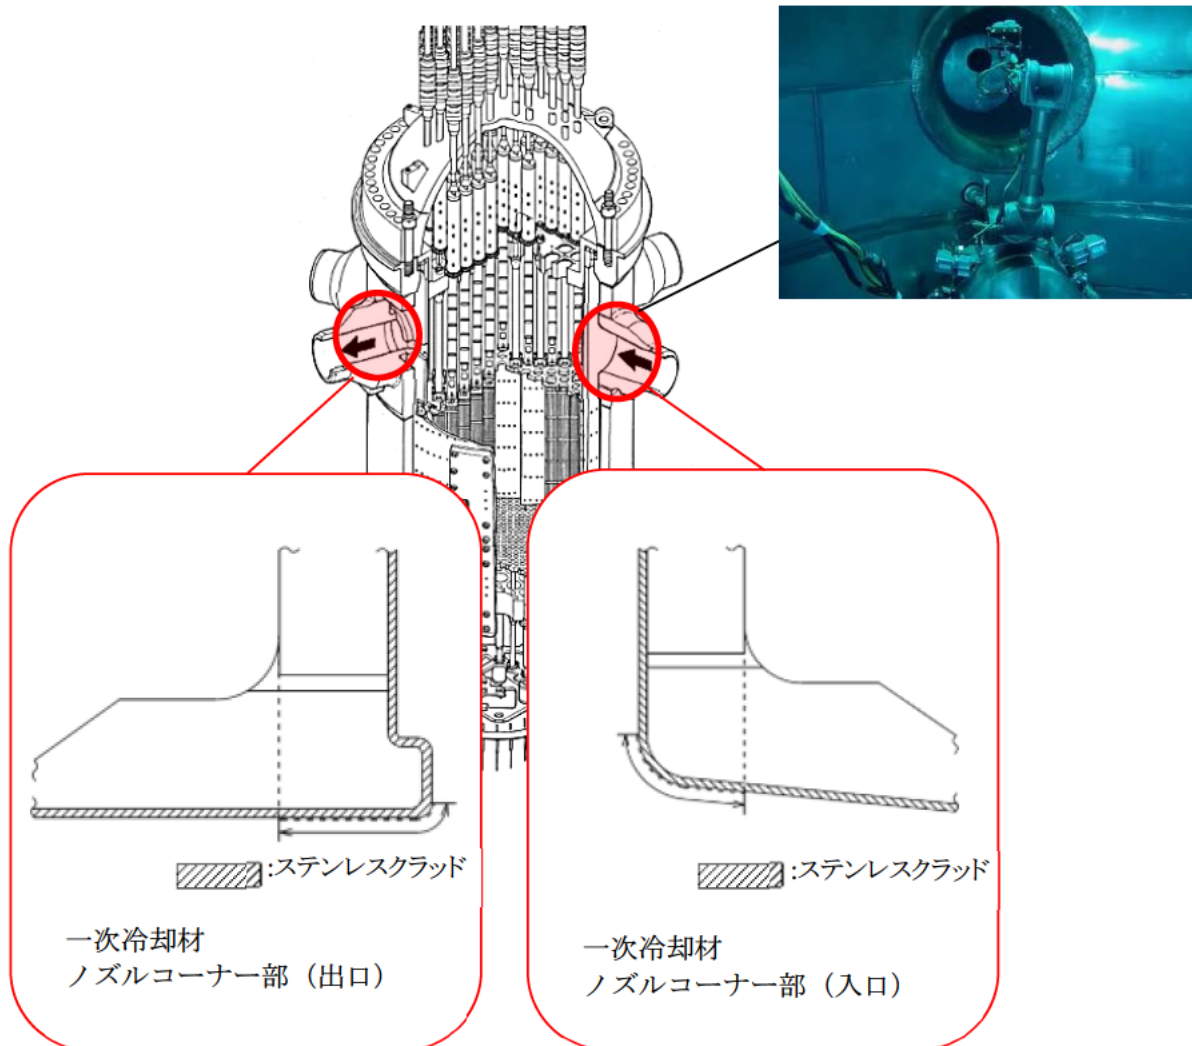
図3.2.2.1 試験対象(一次冷却材ノズルコーナー部)及び探傷画像(イメージ)

透磁率変化（溶接金属中のフェライト偏析などによる局所的な材質のばらつき等により生ずる）に起因したノイズ信号及び形状変化によるノイズ信号が検出されたものの、割れに起因した欠陥信号は検出されなかった。

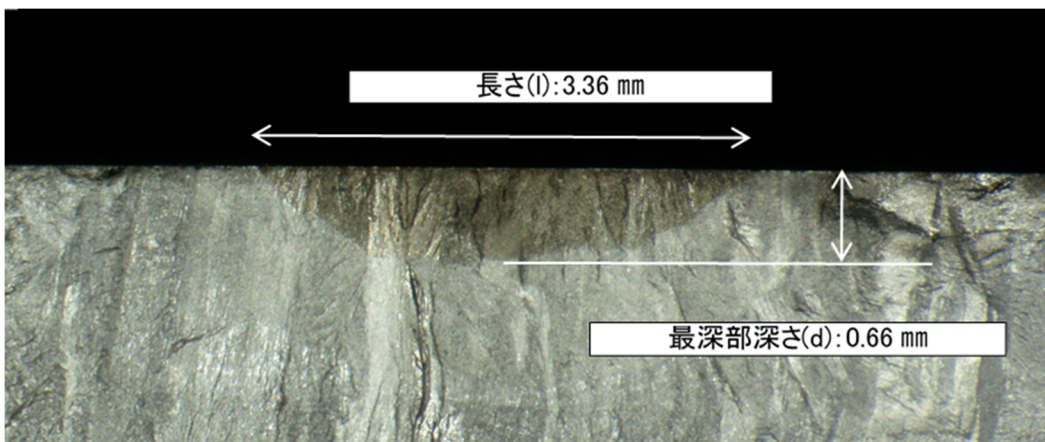
図 3.2.4.1 疲労き裂付与試験片の破壊試験結果

特別点検に際し、疲労き裂を付与した試験片を製作し、クラッド表面に開口する1mm程度の疲労き裂を十分検出できることを確認している（図3.2.4.1～3）。

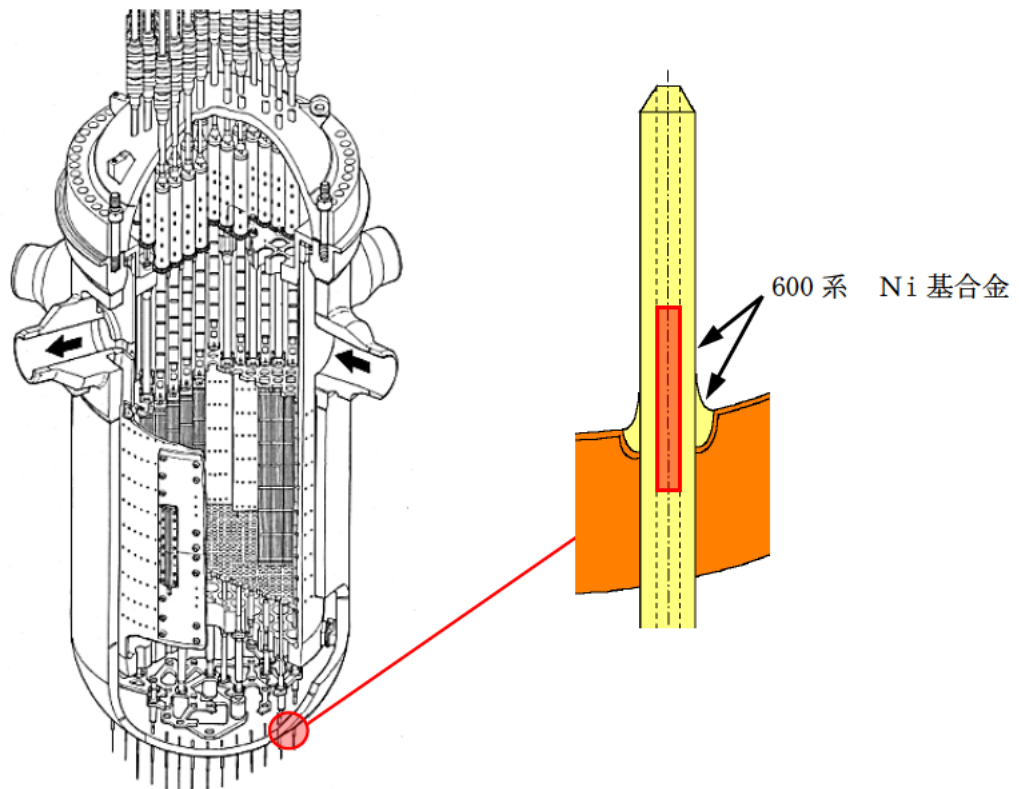
図3.3.1.2 試験対象 (BMI)

炉内計装筒内面に対するECTでは、透磁率変化に起因したノイズ信号はほとんどなく、割れに起因した欠陥信号も検出されなかった。溶接部については、0.025mm幅のワイヤが識別可能な目視試験（MVT-1）により、割れ状の欠陥がないことを確認できた。
