現地調査の実施状況

- ・ 1号機SGTS配管に対する測定
- ・ 4号機原子炉建屋における3Dレーザースキャナによる測定
- ・ 原子力規制庁にて採取したスミアの構外輸送準備
- ・ 2号機原子炉建屋内スミア採取箇所【訂正】

2023年10月30日

東京電力福島第一原子力発電所事故対策室

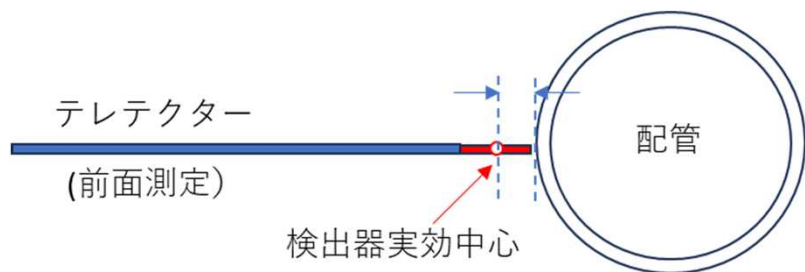
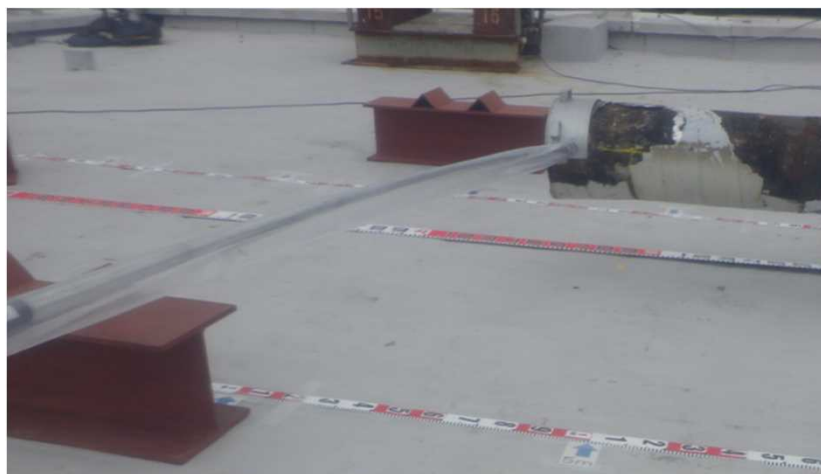
測定状況(配管前面)

配管の表面線量率の測定箇所

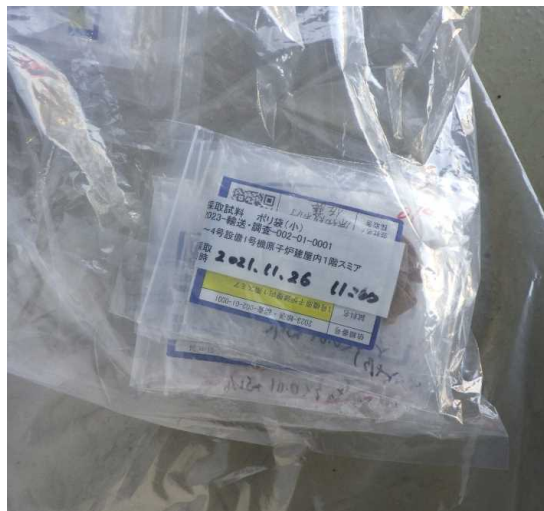
スミア試料

2重のポリ袋に格納したスミア試料(左図)を1重目の容器(中央の図)に入れ、A型輸送容器(右図)に格納した。
その後、表面における最大線量当量率、表面から一メートル離れた位置における最大線量当量率等を測定し、A型輸送物に係る技術上の基準を満たしていることを確認した。
