伊方発電所 3 号炉

空調設備の技術評価書

[運転を断続的に行うことを前提とした評価]

四国電力株式会社

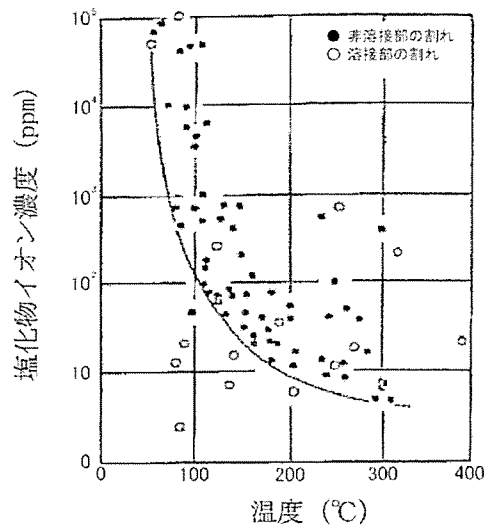
図2.2-1 18Cr-8Ni系ステンレス鋼の応力腐食割れ

蒸発缶、予備濃縮液タンクおよびステンレス鋼配管の内部流体は濃縮廃液であり、濃縮器蒸発缶等の内部では廃液が蒸発濃縮することにより、塩化物イオン濃度が上昇することとなり、温度も約120℃となることから、応力腐食割れが想定される。

応力腐食割れの発生要因は、腐食環境、材料および残留応力の3つが考えられる。腐食環境としては、塩化物イオン濃度および流体温度が支配的であり、応力腐食割れ発生の関係を図2.2-1に示す。

注：下記出典では、「曲線は非溶接部の応力腐食割れの起る下限」とされている。

しかしながら、濃縮器蒸発缶、予備濃縮液タンクおよびステンレス鋼配管のステンレス鋼使用部位の応力腐食割れについては開放点検時の目視確認や試運転時の漏えい確認等により、機器の健全性を維持している。
