減容処理設備 空調バランスの不具合に伴う竣工について

2023年12月18日

東京電力ホールディングス株式会社

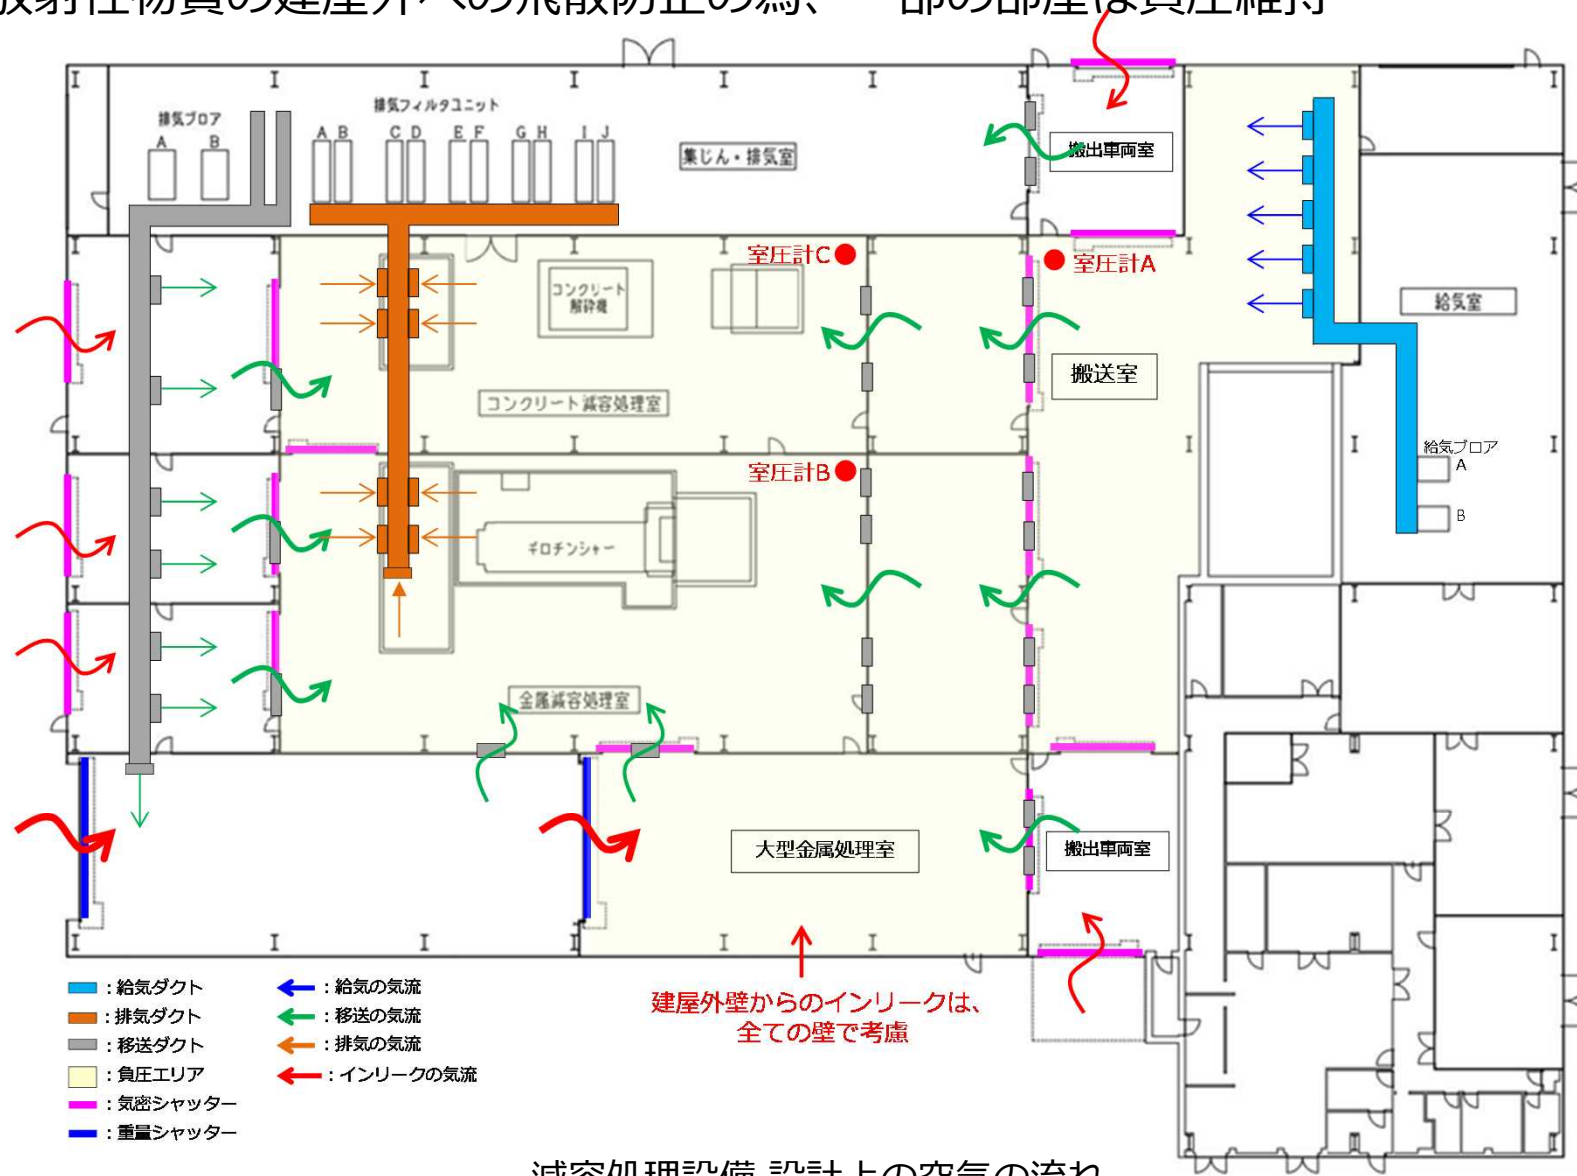
減容処理設備 設計上の空気の流れ

- 放射性物質の建屋外への飛散防止の為、一部の部屋は負圧維持

- 2023年4月10日以降、空調設備のバランス調整作業を実施
- 設計通りにバランスがとれず、条件を変えて試験を実施
⇒結果、室圧計Aで正圧を確認

- 4月19日～21日に風量計やスモークテスターを用いて調査
⇒建屋外部から建屋内に流入する流れ（インリーク）を確認
インリーク箇所、および設計時の想定を超えるインリーク量を確認
⇒建屋南西の重量シャッターに目張りをしたところ、全ての室圧計で負圧を確認
⇒重量シャッター以外からもインリークを確認
- インリーク箇所への対策
⇒重量シャッターには、風の流れを阻害する刷毛状のものを取り付け
⇒建屋の構造上生じる隙間には、コーキング処理等により可能な限り隙間低減策を実施
- 4月20日から計画していた使用前検査の受検を延期

- 原因
- ✓ 建屋からのインリーク量が想定より多く、給気風量、インリーク量、排気風量のバランスが悪くなった
 - ・ 設計時に想定していたインリーク量：6,300 m³ /h（参考3、4参照）
 - ・ 実際のインリーク量：19,335 m³ /h
- ✓ 結果、設計通りの空気の流れが再現できなかった

- 給気風量 + インリーク量 ≒ 排気風量 となるよう、給気風量を減らす
 - ✓ 実機にて、給気風量を減らした試験を実施
 - 給気ブロアの上流のダンパを一時的に絞り、給気風量を減らす (110,600m³/h→95,021m³/h)
 - 実際の運用を模擬するため、シャッターの開閉を実施
 - 結果、全てのシャッター開閉パターンで、負圧を維持出来ることを確認 (参考5参照)
 - ✓ 給気風量 + インリーク量 ≒ 排気風量とする方法
 - ・ 給気風量とインリーク量を排気量と同程度にするには、建屋のインリーク量を減らす、排気ブロアの風量を増やす・・・といった複数の方策がある
 - ・ 今回は、将来インリーク量が増減した際に対応が可能であることから、給気ファン上流のダンパを絞ることとした
 - ・ 既に実施したインリーク量を減らす方策 (重量シャッターの刷毛、コーキング処理等*) が全て機能を失っても、負圧を維持出来るように設計
 - *) コーキング処理等の実施箇所は、今後点検、メンテナンスを行う
 - ✓ 関連工事
 - ・ ダンパを絞ることで、ダンパ、ダクト内の圧力が変わる
 - ・ 既存のダンパ、ダクトの一部で、仕様圧力を超えることを確認
 - ・ 下記2箇所のダンパ、ダクトを交換する工事を実施

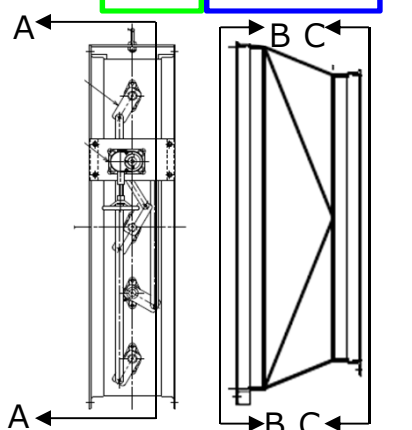
ダンパ断面図 ダクト断面図

表 ダンパ、ダクト仕様圧力

既設		交換後	
	ダンパ	ダクト	ダンパ	ダクト
仕様圧力	-2,000	-2,000	-5,000	-5,000
