2021年2月13日に発生した福島県沖地震に関する 設備点検および確認事項への対応状況 及び今後の耐震設計について

2023年12月18日

東京電力ホールディングス株式会社

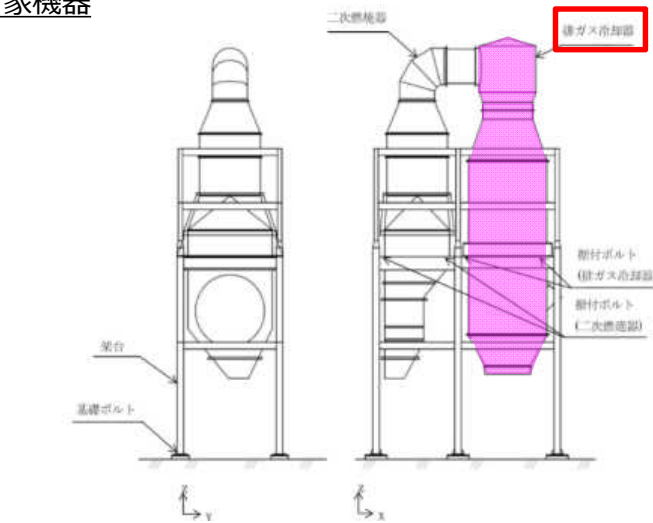
対象機器

評価事項	損傷	詳細点検項目	確認事項	点検結果
排ガス冷却器の外力による影響	補強リブの割れ、変形	浸透探傷検査（PT） 詳細目視	欠陥の有無を確認 塗装の剥がれ等の確認	<ul style="list-style-type: none"> ・有意な指示模様無 ・変形、塗装の剥がれ等異常無

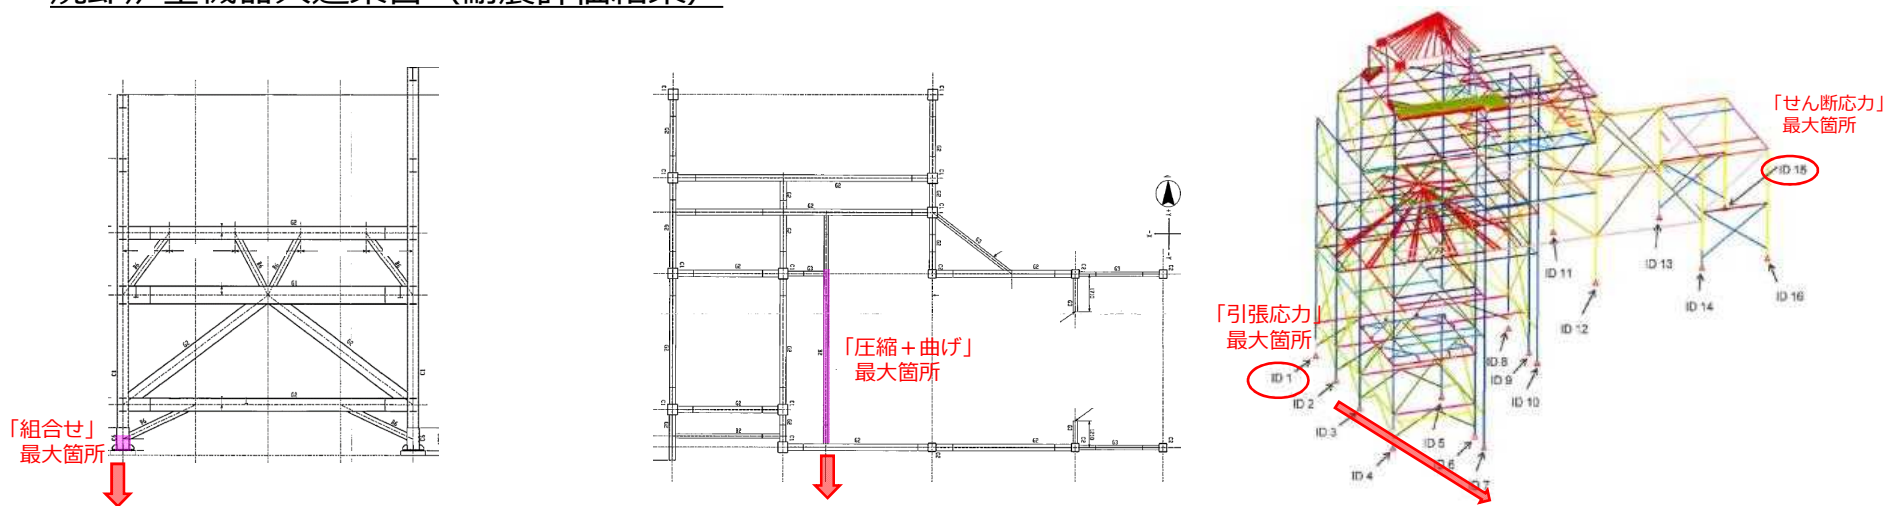
焼却炉室機器共通架台（耐震評価結果）

評価事項	損傷	詳細点検項目	確認事項	点検結果
梁の地震による影響	溶接部の割れ	詳細目視	変形、塗装の剥がれ等の確認	変形、塗装の剥がれ等異常無
水平方向地震力のせん断力による影響	基礎ボルトの割れ、欠陥	超音波探傷検査（UT）	垂直法により欠陥の有無を確認	有意な指示エコー無
垂直方向地震力の引張力による影響	基礎ボルトの伸びによる緩み等	打診試験	伸びが発生した場合緩みが確認される事を想定し、打診音で違いを確認する。	打診音での緩み確認せず
