東京電力福島第一原子力発電所における
事故の分析に係る検討会
第4 1回会合

議事次第

既往の評価結果を用いた原子炉建屋内線量の考察

炉心損傷後のBWR原子炉建屋内の 放射線量率について

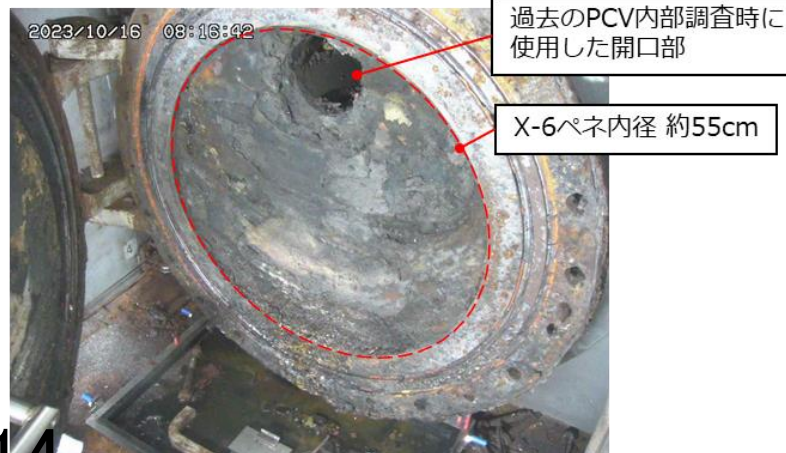
X-6ペネハッチ開放後(約90度)
※ペネを正面から見た状況

- X-6ペネ (中心部高さ：床上約0.5m)
 - ペネ内に大量の堆積物を確認
