## 令和 6 年能登半島地震における原子力施設等への影響及び対応

令和 6 年 1 月 10 日  
原子力規制庁

2024年1月4日  
北陸電力株式会社

## 石川県能登地方で発生した地震による 志賀原子力発電所の影響について

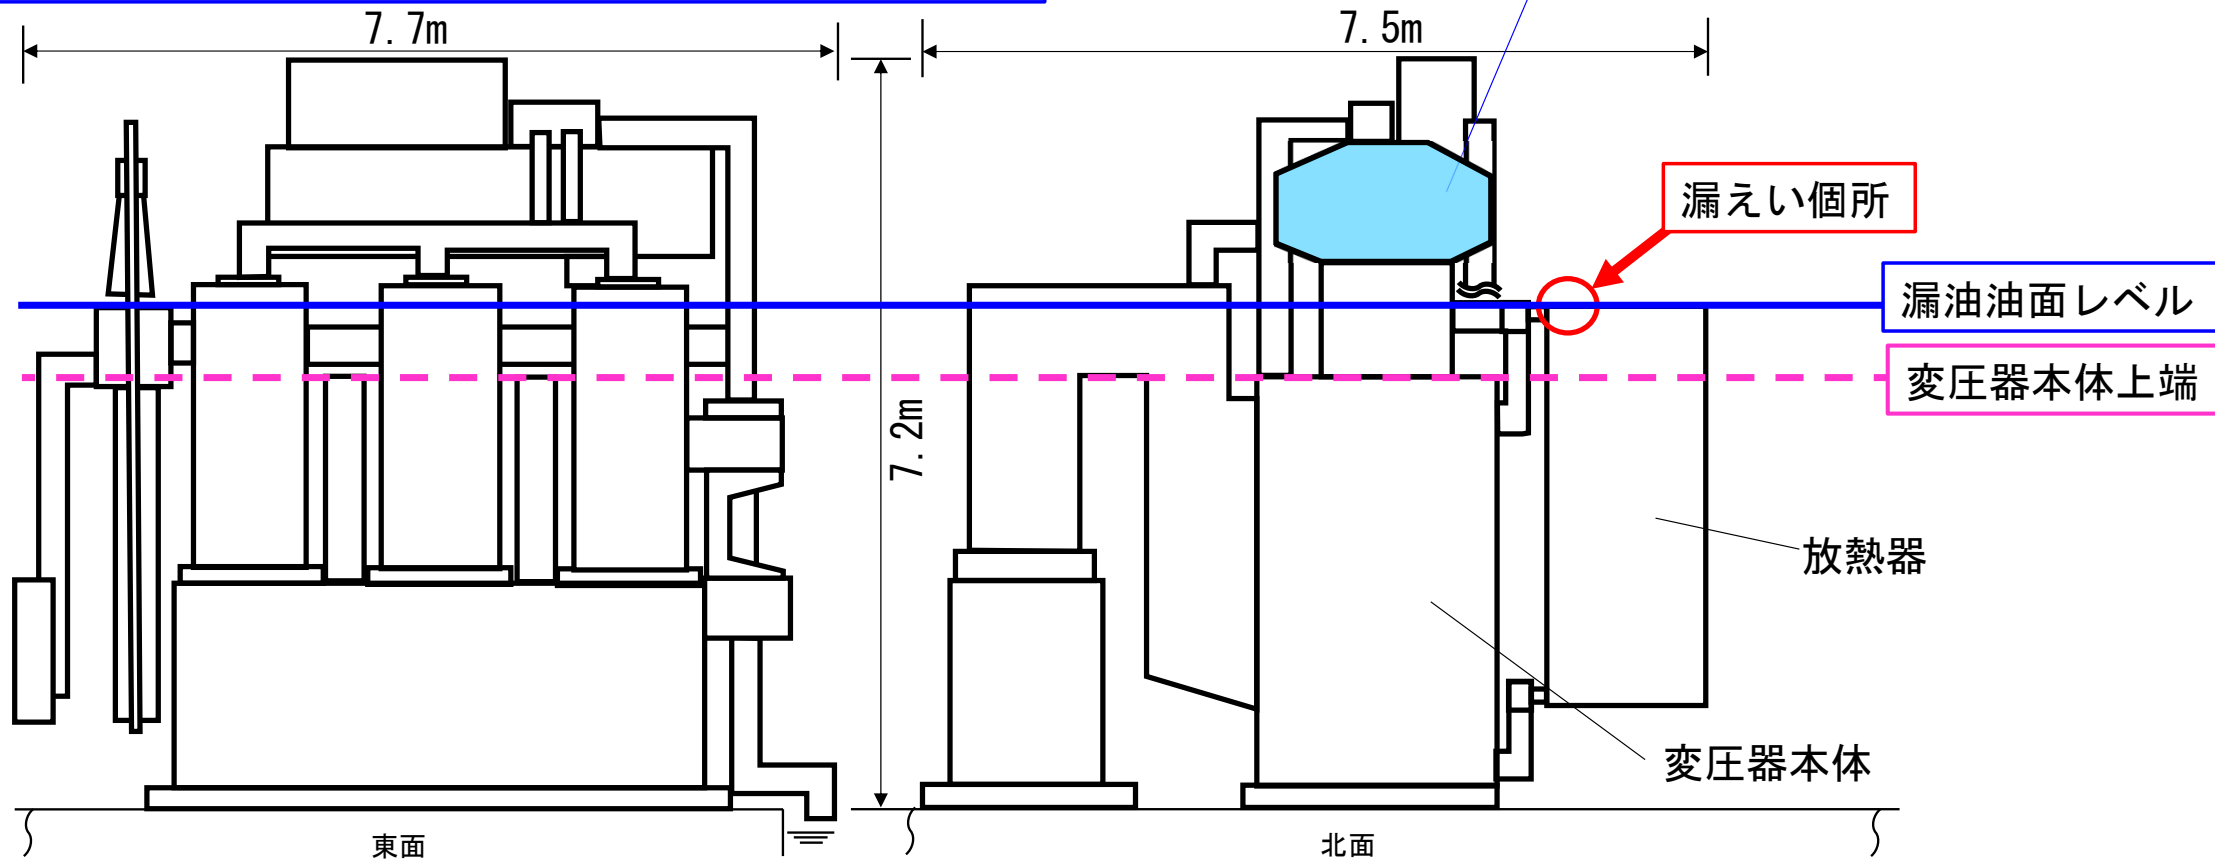
# 1号機 起動変圧器 漏油量想定について

漏油量想定・・・1月2日時点  
コンサベータ油面が0になったことから、  
コンサベータ部分すべての油が漏油したと想定

①コンサベータ部：約3,600L  
計：約3,600L

①コンサベータ  
断面積 約 $1.4\text{m}^2$  × 長さ 約 $4.3\text{m}$  × 油面 $0.6$  (60%)
