島根原子力発電所 2 号炉 高経年化技術評価  
(コンクリートおよび鉄骨構造物)

補足説明資料

2023 年 12 月 26 日

中国電力株式会社

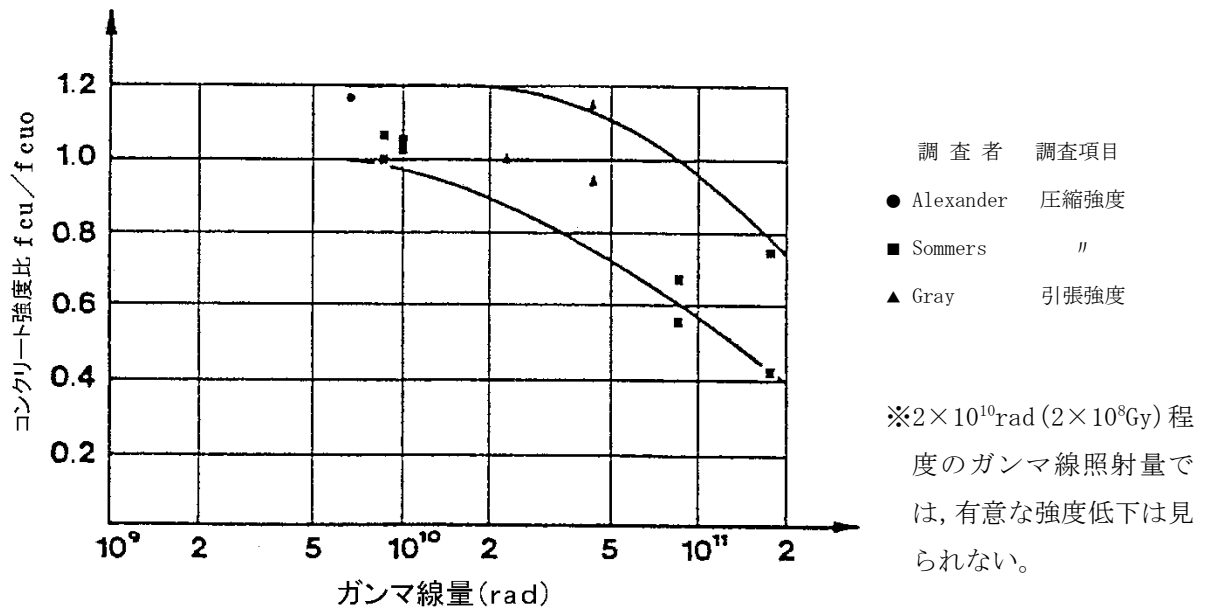
図2 ガンマ線照射したコンクリートの圧縮強度 ( $f_{cu}$ ) と照射しないコンクリートの圧縮強度 ( $f_{cu0}$ ) の変化

一方、ガンマ線照射量と強度との関係についても、Hilsdorf 他の文献<sup>※2</sup>によると、ガンマ線照射量が  $2 \times 10^{10} \text{rad}$  ( $2 \times 10^8 \text{Gy}$ ) 程度以下では有意な強度低下は見られない(図 2 参照)。

以上から、放射線照射による強度低下に対しては、長期健全性評価上問題とならない。

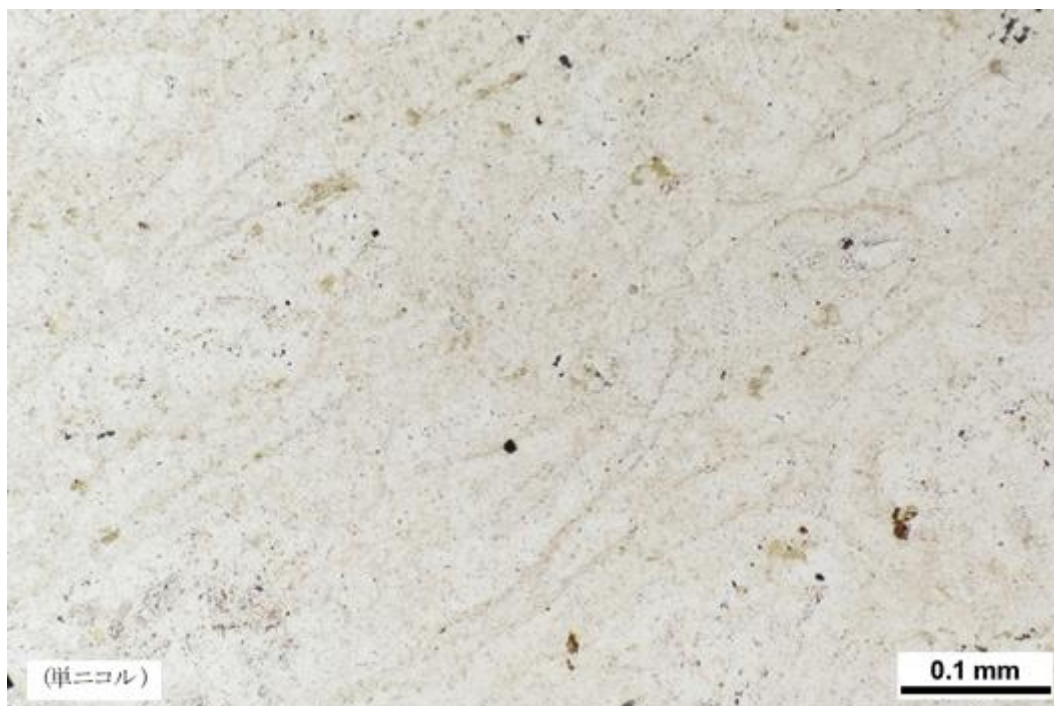
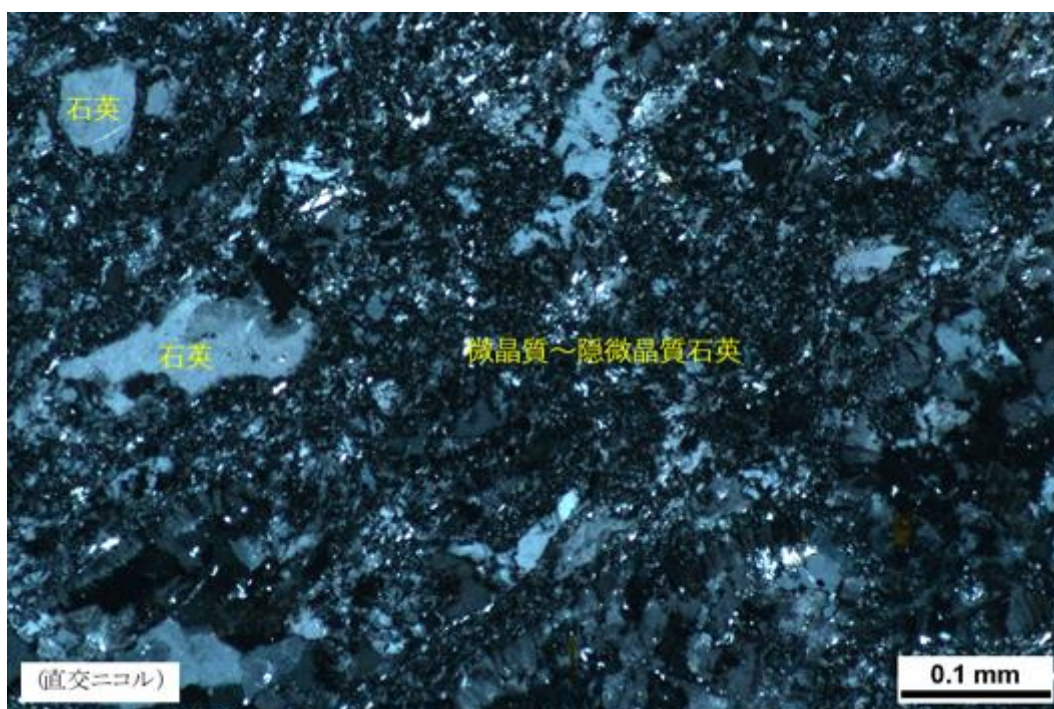
図-別紙 14-3 偏光顕微鏡観察写真（1号機取水槽北側壁，干満帯）（2 / 2）

粗骨材の流紋岩は、石英や斜長石などの斑晶（ともに視野外）と、その粒間を埋める微細な組織（微細な石英や斜長石など）からなる石基から構成される。流紋岩や安山岩には ASR の現象として、淡い反応リムの形成や ASR ゲルの滲みが認められたが、膨張や劣化を伴う進行した ASR の現象である膨張ひび割れの発生は認められなかった。
