北陸電力株式会社

「志賀原子力発電所 令和6年能登半島地震に伴う原子力発電
工作物に係る電気関係報告規則第3条に基づく報告」の提出について

志賀原子力発電所 1 号機起動変圧器及び
志賀原子力発電所 2 号機主変圧器の
破損事故（使用不可能）について
（中間報告）

2024年 1 月
北陸電力株式会社

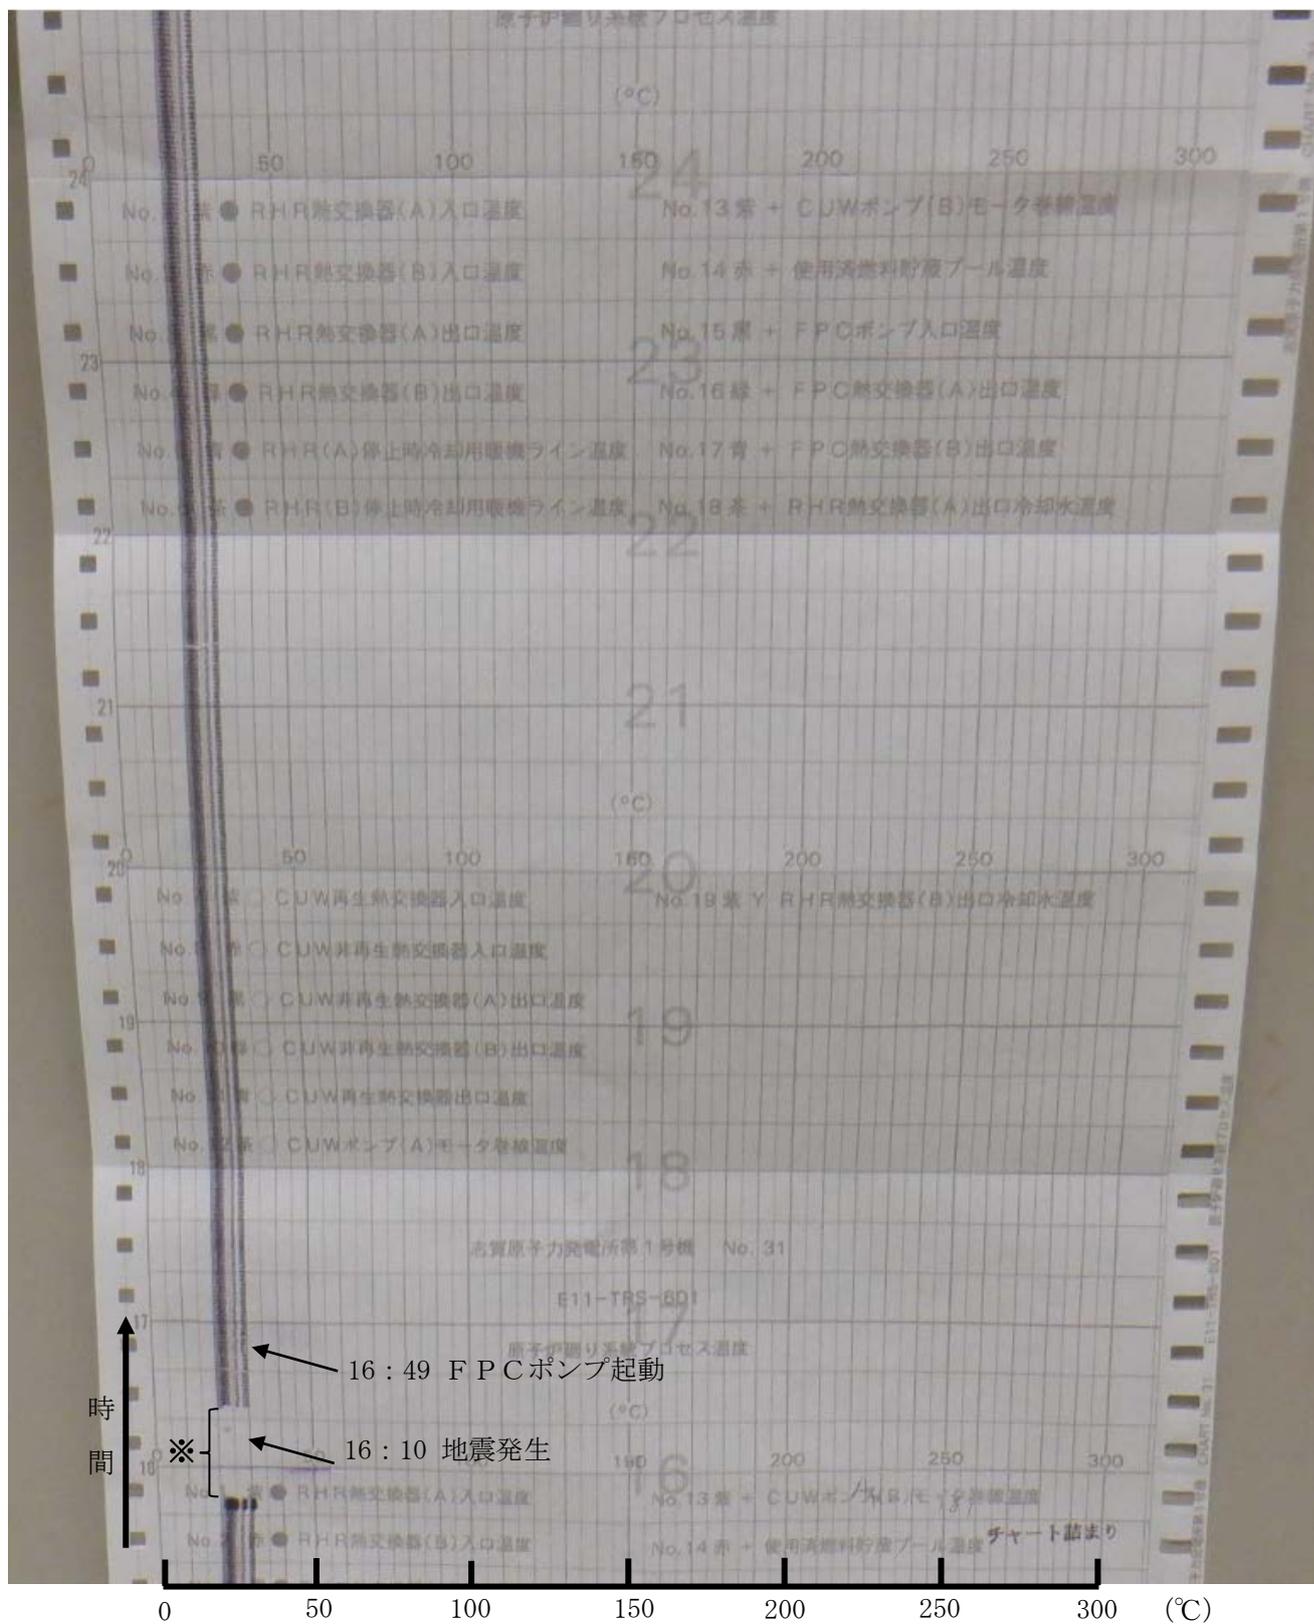
志賀1号機 使用済燃料貯蔵プール温度データ (チャート)

志賀1号機のSFP温度のチャートでは、地震発生前からチャート詰まりが発生しており、SFP温度を確認できない期間があった。しかしながら、チャート詰まり発生時点のSFP温度とFPCポンプ起動時点の温度が一致していることから、FPCポンプが停止中にSFP温度が上昇していないことを確認した。

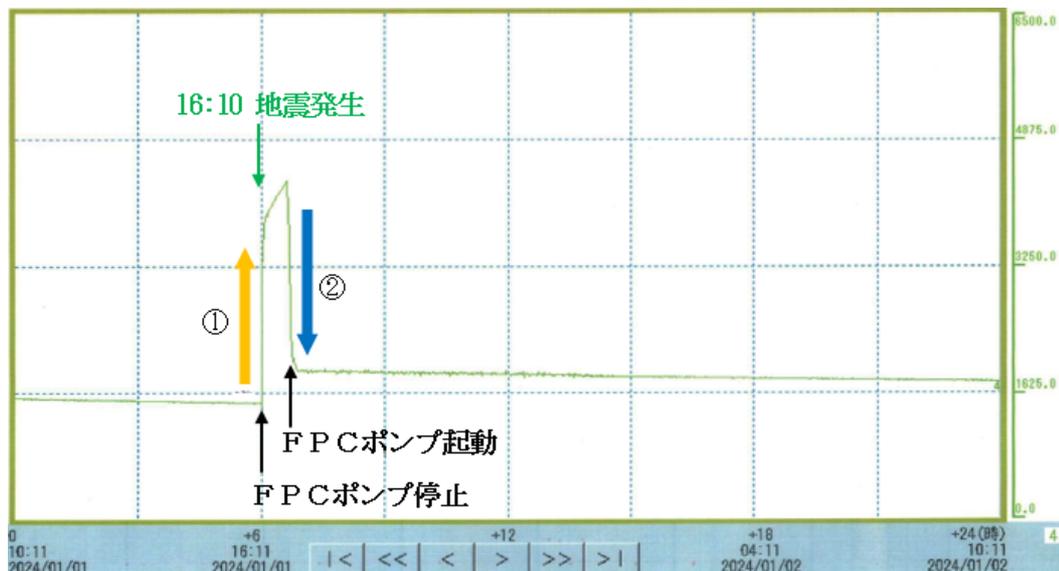
図2 志賀1号機のスキマサージタンクの水位挙動

2024年1月1日16時10分発生地震時に、スキマサージタンクの水位は「①F P Cポンプ停止と同時に上昇」及び「②F P Cポンプ起動と同時に下降」の挙動を示している（図2参照）。

F P Cポンプ停止からF P Cポンプ起動までの期間、スキマサージタンクの水位は上昇し続けている。これは、S F P内の水がオーバーフローしスキマサージタンクに流入し続けていることを示していることから、当該期間においてもS F P水位は通常水位であったことを確認した。

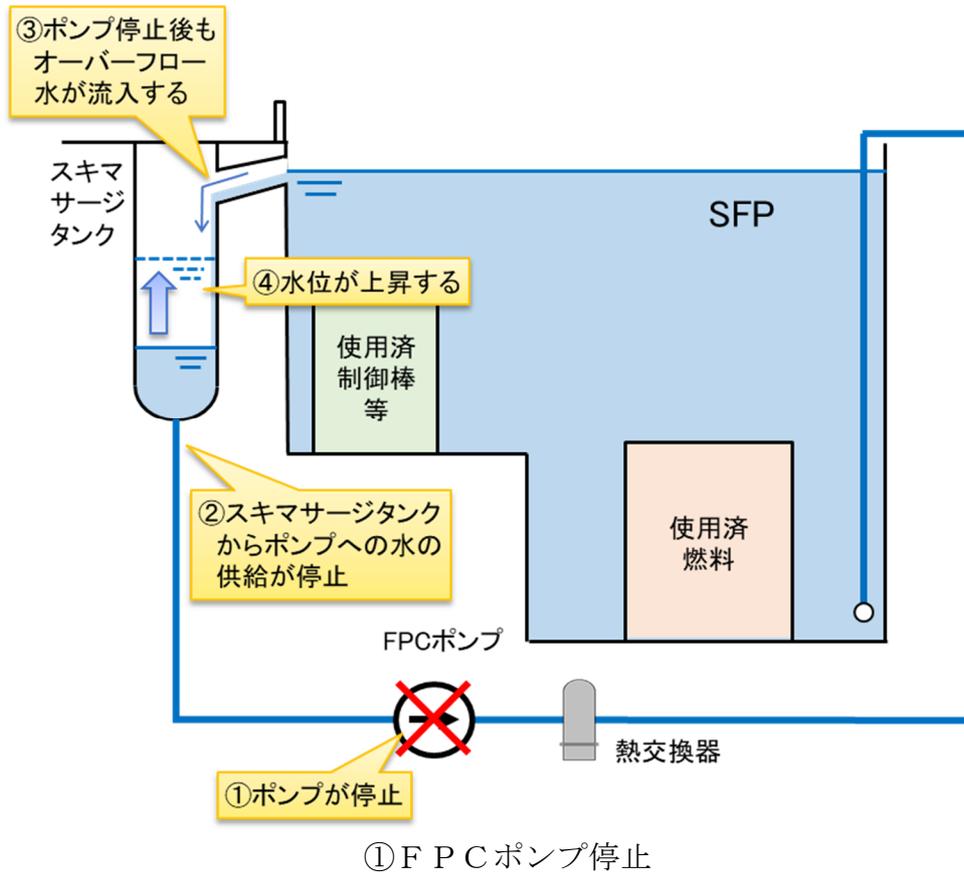
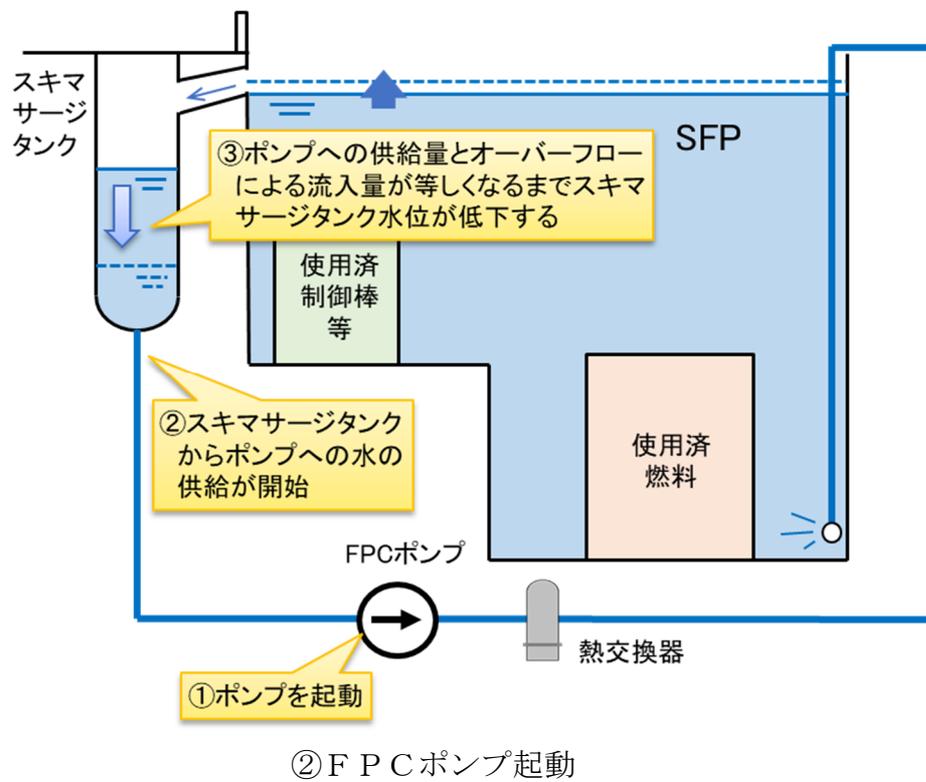
図3 F P C ポンプ起動停止時におけるS F P 水位挙動の概要

上記①及び②はF P Cポンプの起動停止に伴う正常な挙動である（図3参照）。

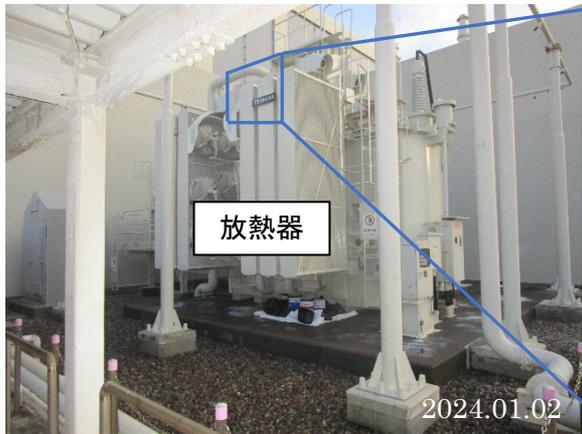
起動変圧器（西面）

| 対象部位 | 地震による影響 | |
|---|---|---|
| 放熱器 | 有 | 【No. 4】 ・上部配管接続部の損傷 ・補強板とフィンの溶接部に割れ 【No. 1～3、No. 5、6】 ・補強板とフィンの溶接部に一部ひび割れ |

損傷箇所を変圧器本体等の絶縁油が残存している範囲から隔離するために、放熱器仕切弁（上部、下部）の閉止操作を実施した。また、損傷箇所からの雨水等の流入防止のため、損傷した放熱器の上面に養生を実施した。

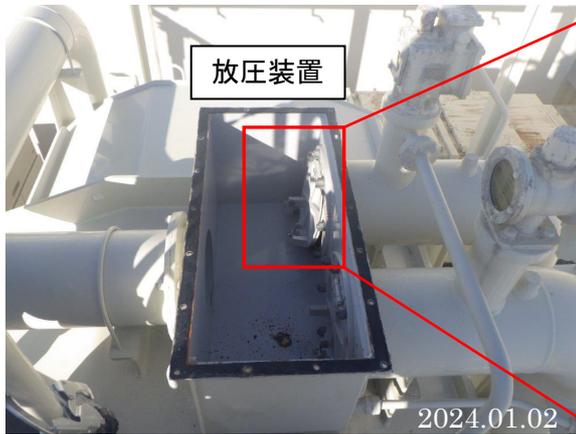
放圧装置

放圧板はその仕組み上、地震により \square 程度の加速度が加わった場合に絶縁油の揺れに伴う力により動作する可能性がある。具体的には、変圧器内に満たされた絶縁油が地震に伴い揺れることで放圧板に力が加わり、放圧板が膨らみ保護カバーを押し上げる。保護カバーを押し上げる力が一定程度を超過すると、安全ピンが破断することで保護カバーが開き、放圧板の動作に至る。
