東京電力福島第一原子力発電所における
事故の分析に係る検討会
第42回会合

議事次第

モニタリングポスト等での線量率と 原子炉の事象との関係 (2011年3月12日)

2024年2月16日

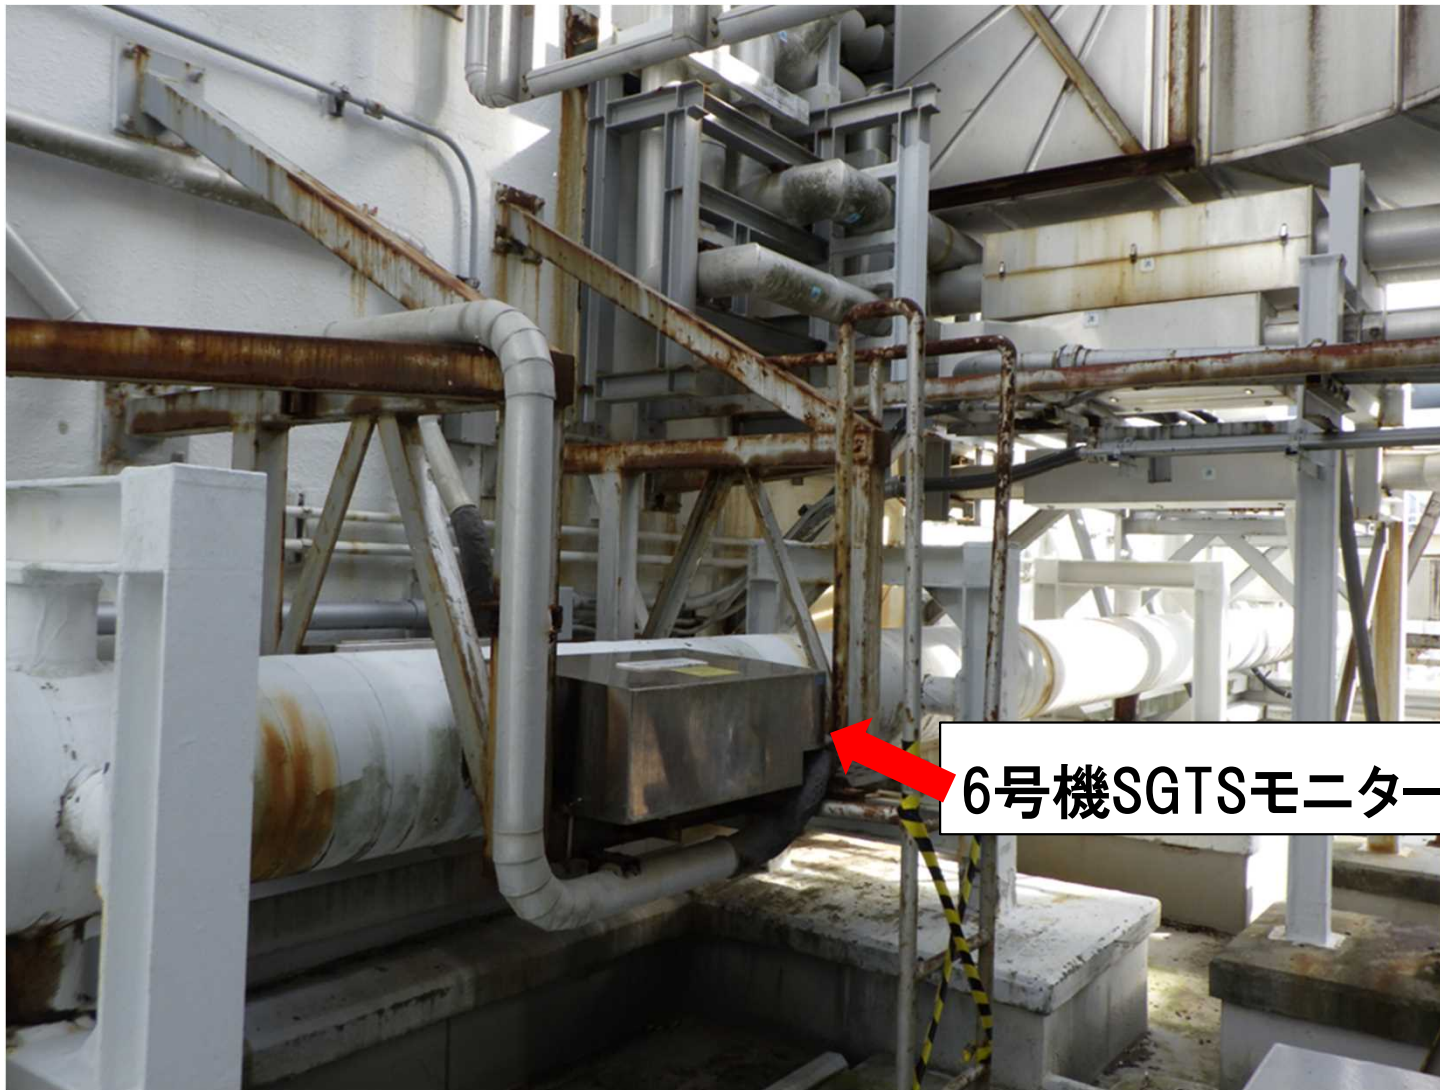
6号機SGTSモニターを設置状況

- 6号機SGTSモニターは、SGTS配管中の放射性ガスの測定監視が目的で、線量率校正が行われ、測定値が記録されている。検出器は建物外壁に沿った配管直付けであり、MPのような広い空間の線量率測定系とは異なるが、1号機水素爆発直後(15時37分12秒)に線量率が急上昇した後、短時間で急激に減少しており、水素爆発に伴うプルームの特徴を示している
- 双葉町郡山MPの15時42分頃のピークも水素爆発に伴うプルームの特徴を示している
- ・MP-4付近のピークは、水素爆発の時刻より前になっているが、東京電力の報告書では測定者の腕時計が遅れていたためであると説明されている
- ・浪江町幾世橋MPの16時半過ぎのブロードなピークも、1号機からの距離が8.5 kmと長いために広がったと考えると水素爆発に伴うプルームの特徴を持っていると言える

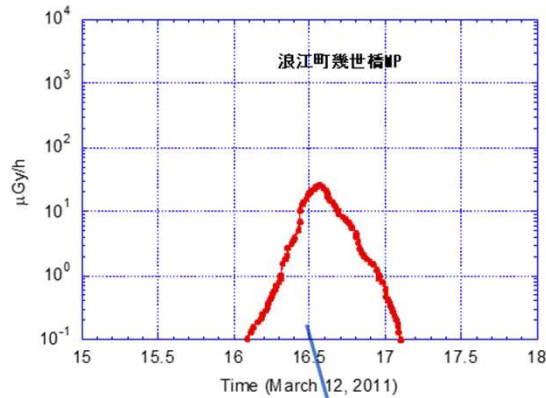
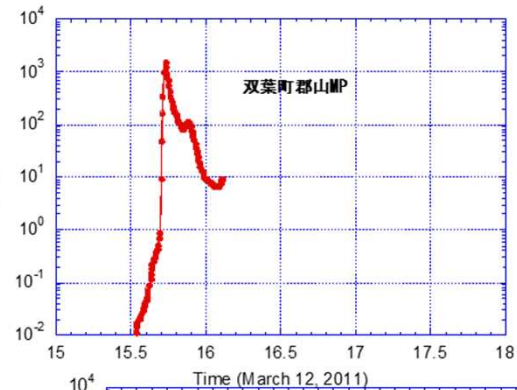
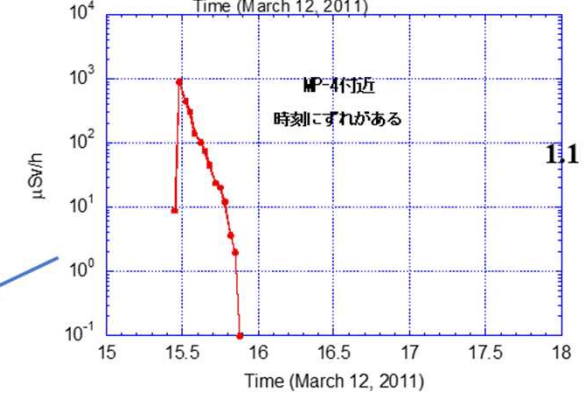
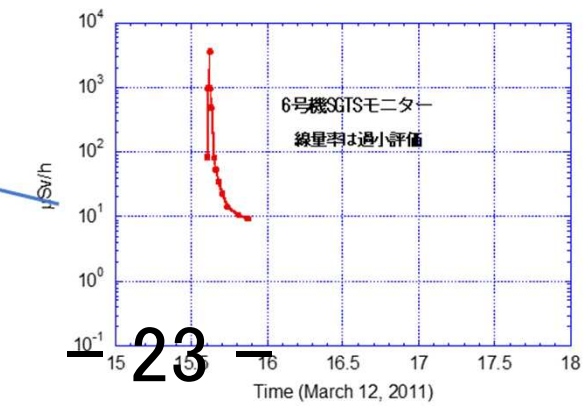
プルーム飛来前のモニタリングポスト周辺に沈着していた核種の影響を除いた水素爆発に伴うプルームによる線量率の距離依存

- MP-4付近の測定時刻は、時計が遅れていたとされているが、正確は時刻が不明なので補正は行っていない

- 1号機からの距離が長くなるに伴い、プルームが広がる様子が見られる

- プルーム通過後には、ピーク時の線量率の1/100~1/1000のレベルになっている

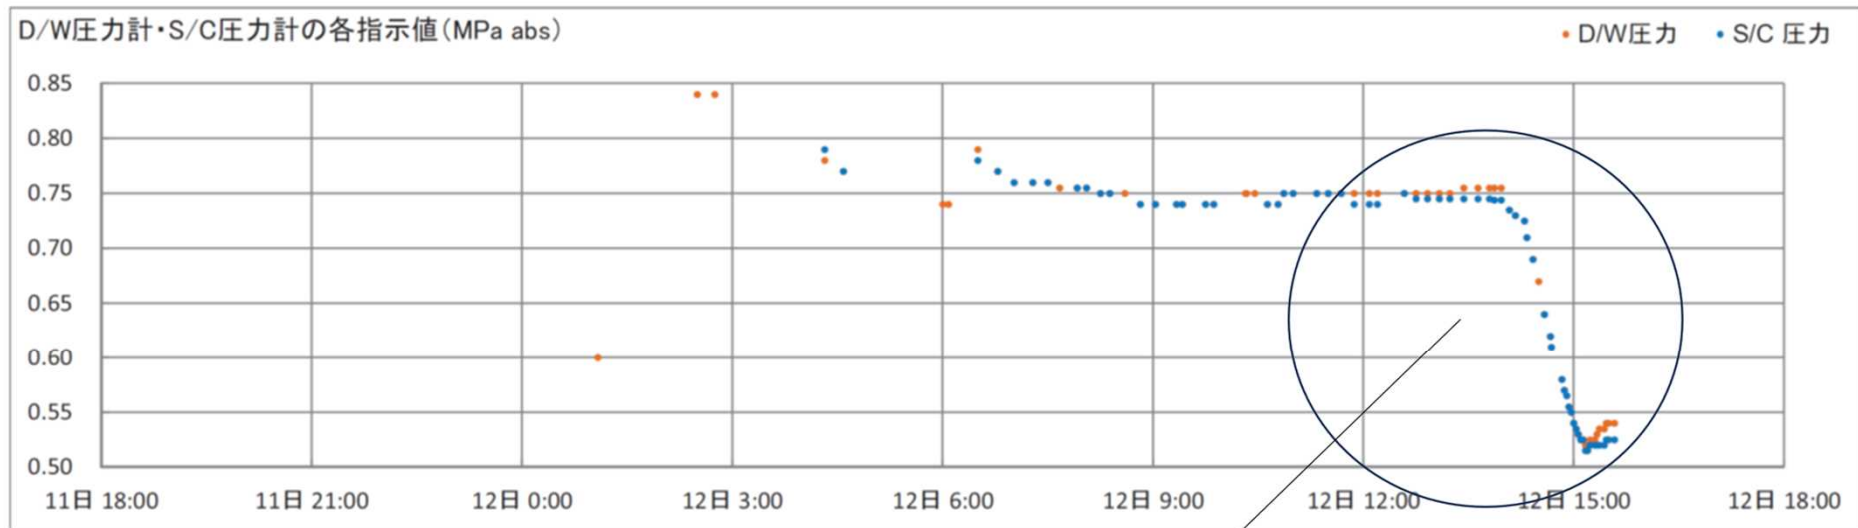
1号機原子炉格納容器圧力の推移

- 1号機のベントは、これまでの事故分析検討会で以下のように報告されている
 - ✓ 格納容器ベントを実施するためには、電動弁と空気動作弁を開ける必要がある。
 - 電動弁は弁本体に付属しているハンドルで、9時15分に手順通り 25 % 開状態にされた
 - 空気作動弁は、現場の線量率が高いため現場操作が出来なかったため、空気作動弁の小弁の空気の残圧に期待して、10時17分、23分及び24分の3回、中央制御室で開操作(電磁弁の励磁)を実施したが、弁の状態は確認されていない
 - その後、エアコンプレッサ(エンジン付)とアダプタ、バッテリー等を収集・準備して、空気操作大弁の操作を行い、14時過ぎからS/Cの圧力が低下始めたことで弁開を確認した
- S/C気相部圧力は、ベント開始時期と終了時のしばらくの間を除くとほぼ直線的に減少しており、この間は一定量の水蒸気・ガスが1/2号機排気筒から放出されたことを示している

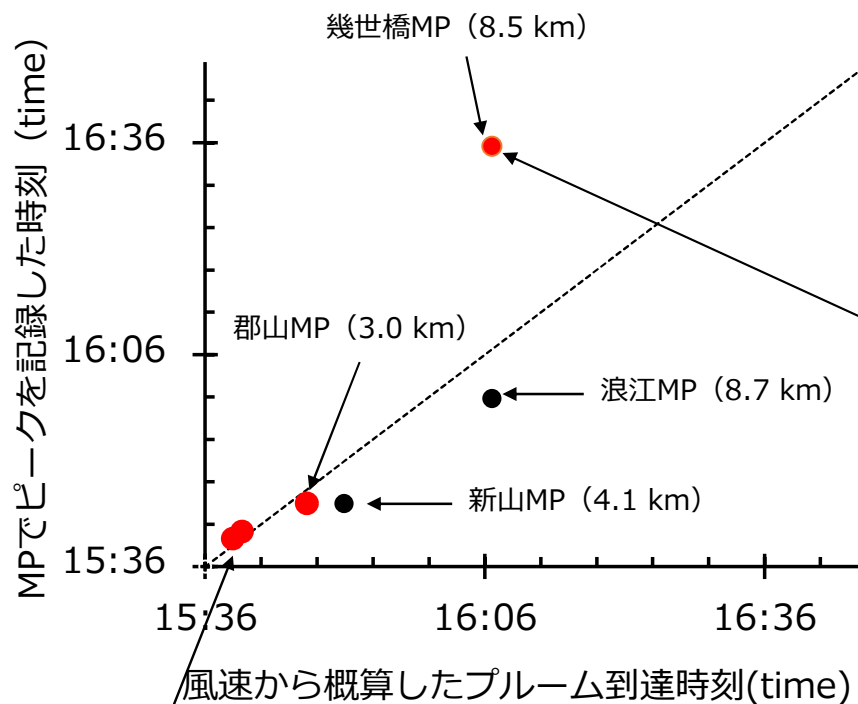
資料1-1での整理状況

水素爆発による環境中への放出した仮定して、

- ① 風速からの概算のプルーム到達時刻
 - ② MPで実際にピークを記録した時刻
- } を比較

- 1F近傍MP、新山MP(1stピーク)、浪江MPでは、①と②は比較的一致
 - 浪江及び新山MPsは水素爆発(15:36)由来ではないか?
- 幾世橋MPは大きな乖離がある
 - 水素爆発(15:36)より後の放出を検知したのではないか?

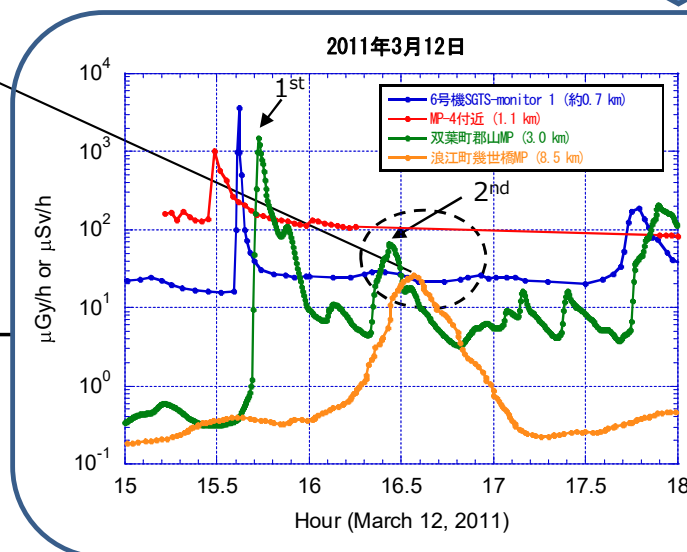
- 郡山MP2ndピークと幾世橋MPのピーク値計測時間から算出すると8.3 m/s
- 16-17時の風速は、地上では、4.6-6.4 m/s
上空100mでは、6.4-8.9 m/s

郡山2ndピークと幾世橋ピークは、**16:20前後に1号機から放出したものを検知したのではないか?**

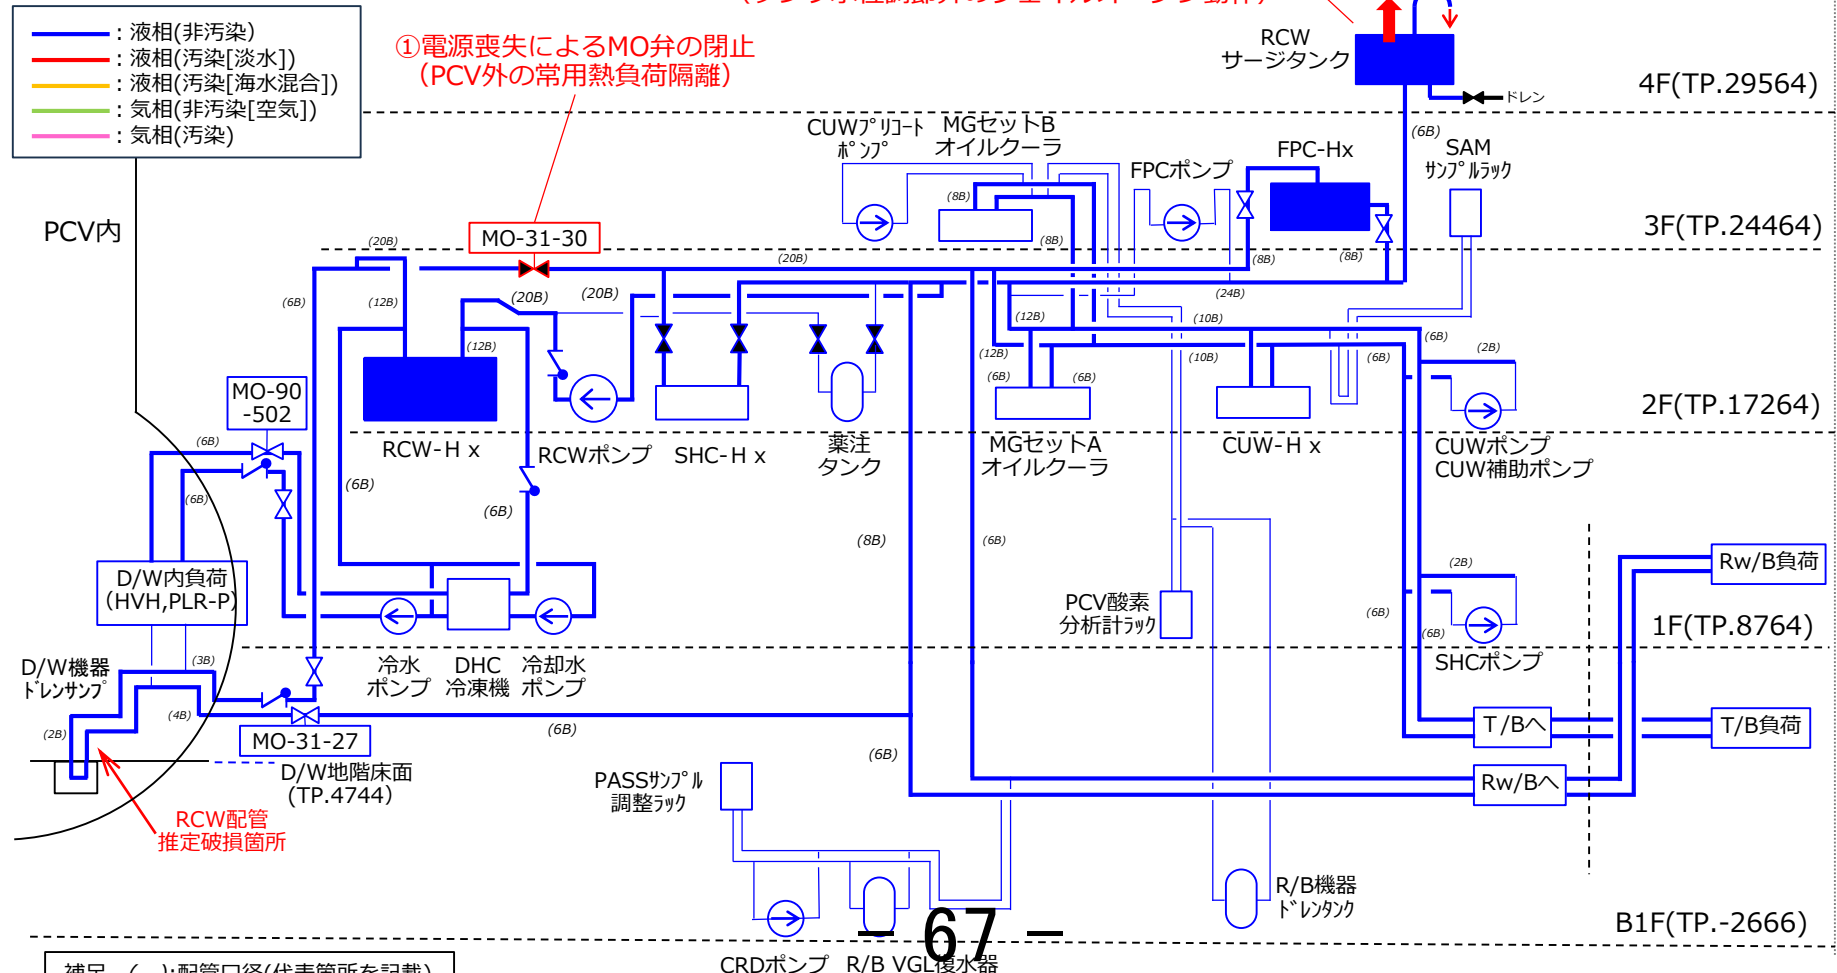
■ RPV破損／RCW配管破損以前 (T1以前)

- D/W内のRCW配管の損傷以前、系統は満水状態であり全体的な流れもない (通常の運転状態からの変化は【下図①、②】)
- RPV破損後、溶融燃料の落下によりRCW配管が破損したものと考えられる

②ろ過水供給によるサージタンク水位上昇と流出
(タンク水位調節弁のフェイルオープン動作)

①電源喪失によるMO弁の閉止
(PCV外の常用熱負荷隔離)

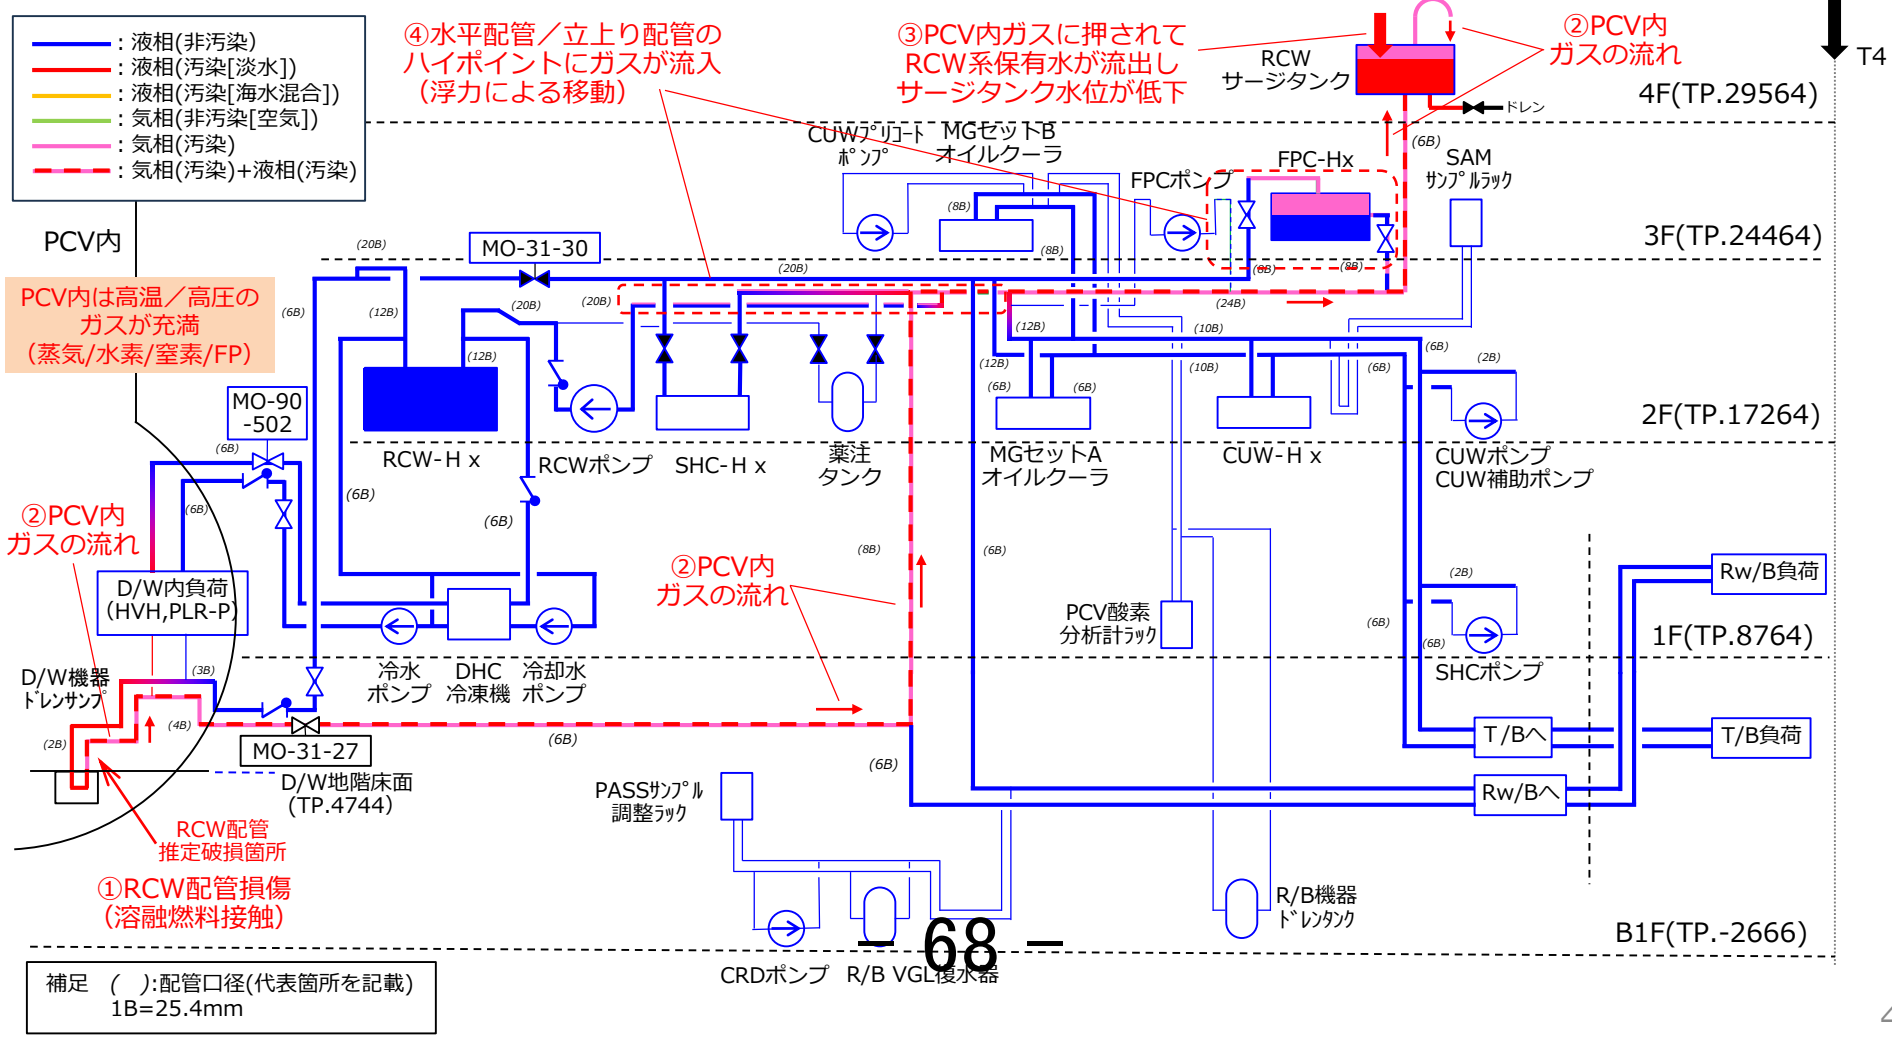
D/W圧力
(水頭換算)

■ RCW配管破損～D/W圧力低下 (サージタンク水頭相当) (T1～T4)

- PCV内のガス (蒸気、水素等) がRCW系統に流入し、サージタンクベントから流出【下図②】
- PCV内のガスが流れた範囲は、蒸気凝縮とともにセシウム等の放射性核種が保有水に溶け込むことで高汚染となった
- 希ガス等の非凝縮性ガスは接続する水平配管等にも流入【下図④】

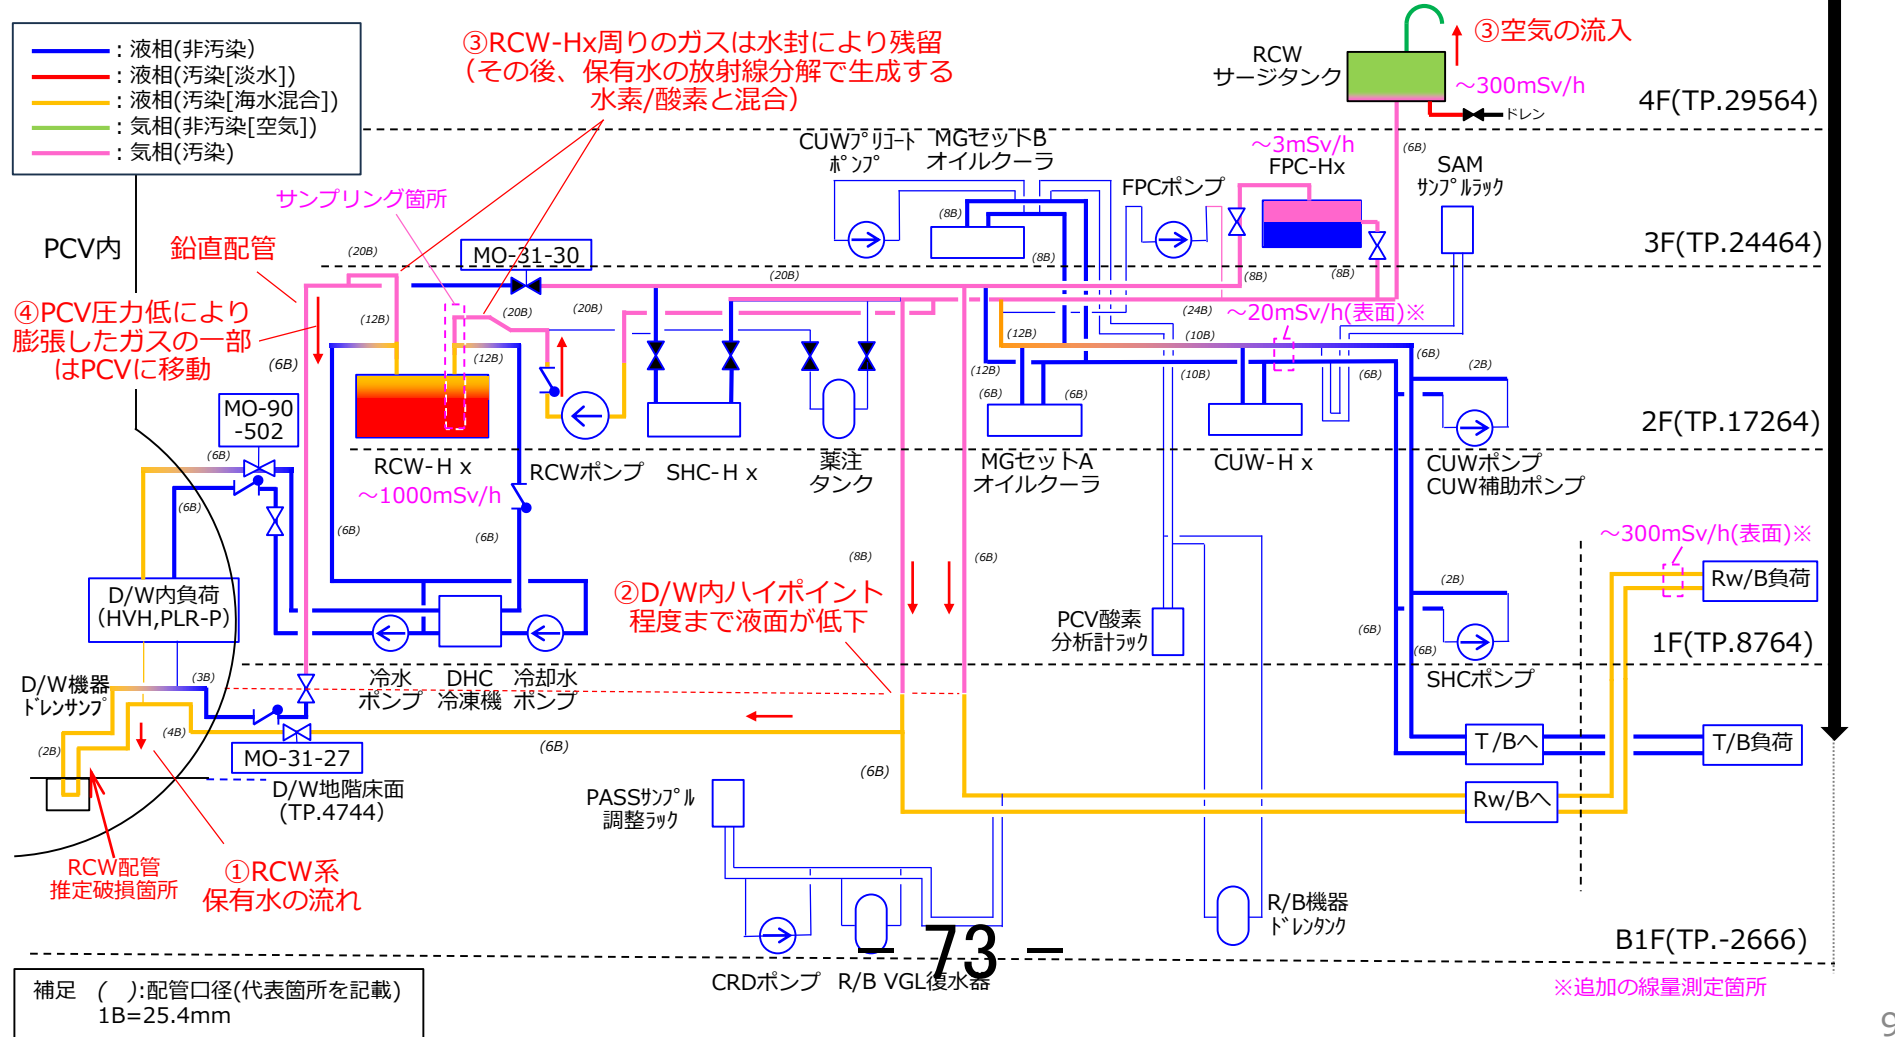
T7

- FDW海水注水開始 (D/W圧力上昇開始) (T6~T7) <実機線量に基づく想定>
- FDWからの海水注水を開始後、D/W圧力が上昇しているため、RCW配管損傷箇所から高放射能濃度の海水がRCW系統配管へ流入したと考えられる【下図①,④】
- 時間帯:T7では、2階ヘッダ配管から3階FPC-Hxの間の高さまで汚染した海水が流入したと推定【下図吹き出し部】
- D/Wからの海水流入量は少なかった可能性 (RCW配管破損開口部が小さい等)

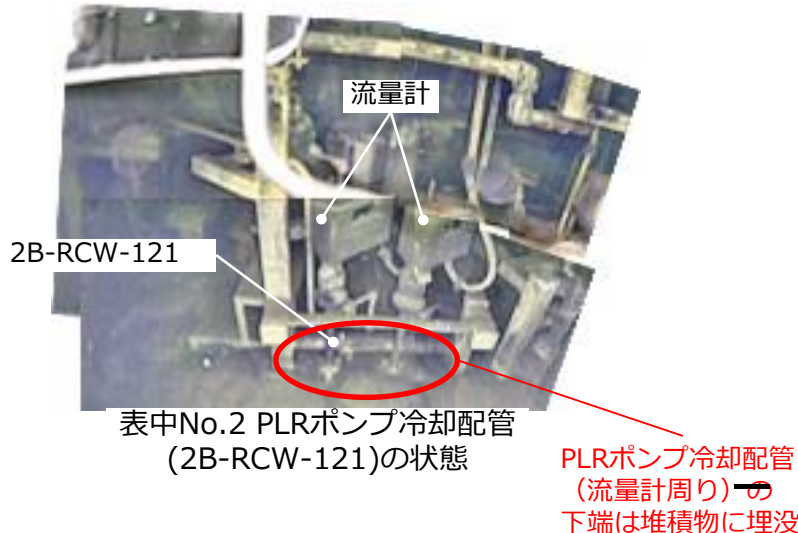
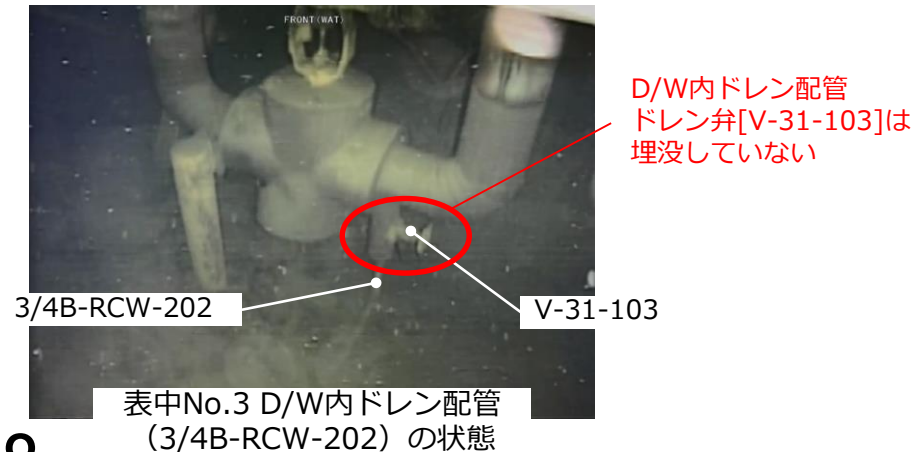
(参考) RCW損傷箇所の想定

- PCV内にはRCW配管が数多く敷設されており、低い箇所に敷設された配管には溶融燃料による損傷の可能性がある。
- RCW配管の損傷箇所としては、D/W機器ドレンサンプ冷却配管 [下表No.1] を主たる想定としているが、PCV内部調査にてPLRポンプ冷却配管（流量計周り） [下表No.2] も堆積物による埋没を確認。（いずれも配管径は50A）
- そのため、RCW損傷箇所としては50A配管が複数損傷するような状態も想定。

No.	RCW配管	損傷可能性 (推定)	備考
1	D/W機器ドレンサンプ冷却配管 (2B-RCW-139,140)	高	<ul style="list-style-type: none"> • ペDESTAL内サンプに敷設されており、最も損傷の可能性が高いと推定 • 格納容器内部調査画像にて、直接的な確認なし。（堆積物外では確認されておらず、埋没している可能性）
2	PLRポンプ冷却配管（流量計周り） (2B-RCW-121~124)	高	PCV内部調査画像にて、堆積物への埋没を確認
3	D/W内ドレン配管 (3/4B-RCW-202)	低	PCV内部調査画像にて、ドレン弁が埋没していないことを確認
4	その他	低	配管計画図面ではNo.3より高所に敷設

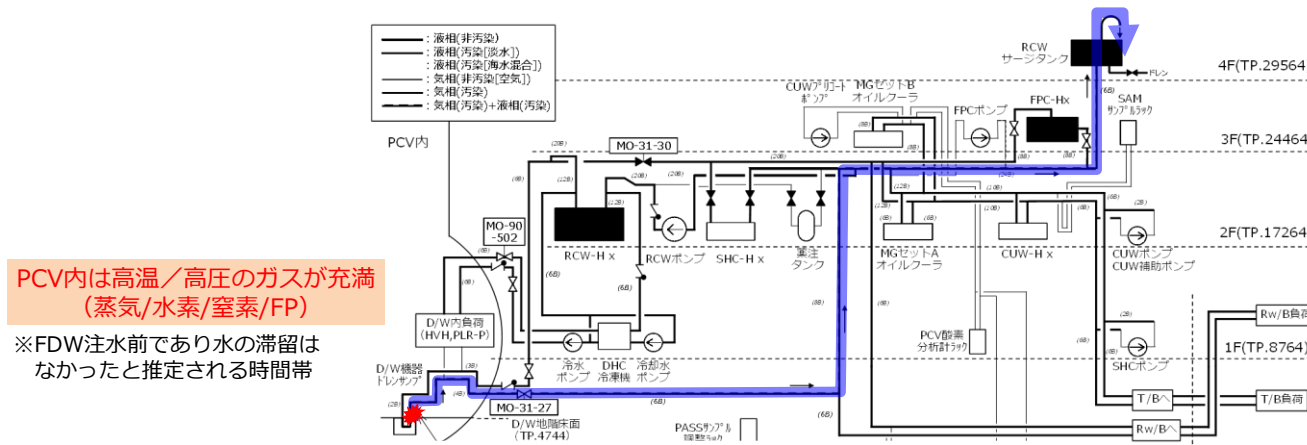
図1 PCVガスのRCW配管への流入経路 (時間帯:T1~T4)

- D/W圧力が高い時間帯 (T1~T4) では、D/W内の損傷箇所からRCWサージタンクに向かっての流れが生じる。(図1)
- この際の流量の大小を起点として、RCW系統内/外の状態の変化を整理。(図2)
- PCVからRCW配管への流量と実機状態の関係を整理し、実機情報と比較により、RCW配管損傷開口部が小さい等の要因により、流量が小さかった可能性があると推定。

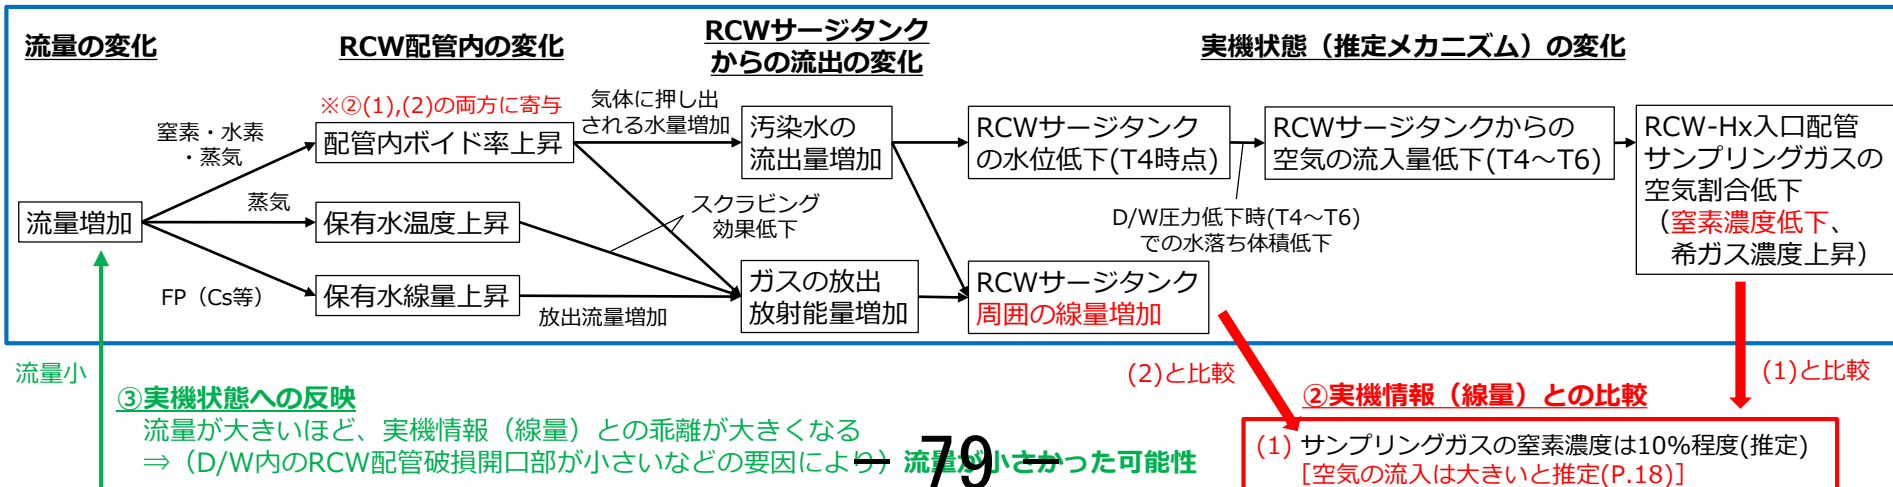
図2 RCW系統内/外の状態の変化 (時間帯:T1~T4)

①PCVからRCW配管への流量と実機状態の関係

※代表して流量増加の場合を記載。流量低下の場合は各変化の増減が逆となる。

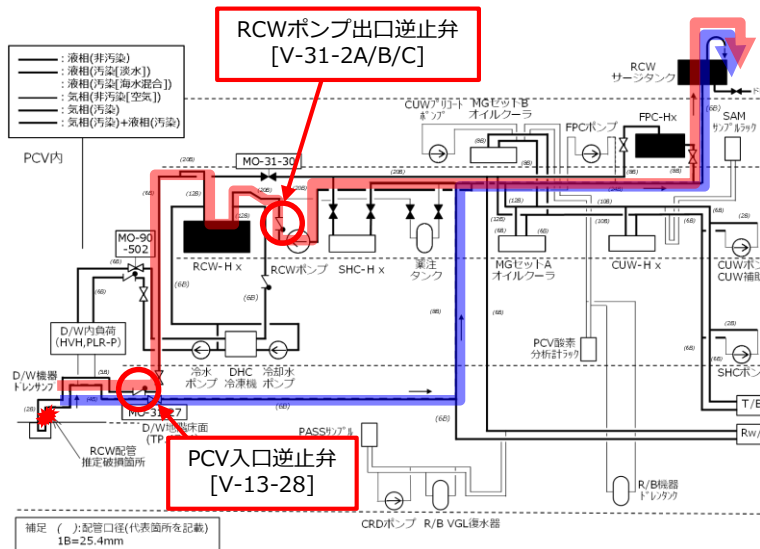
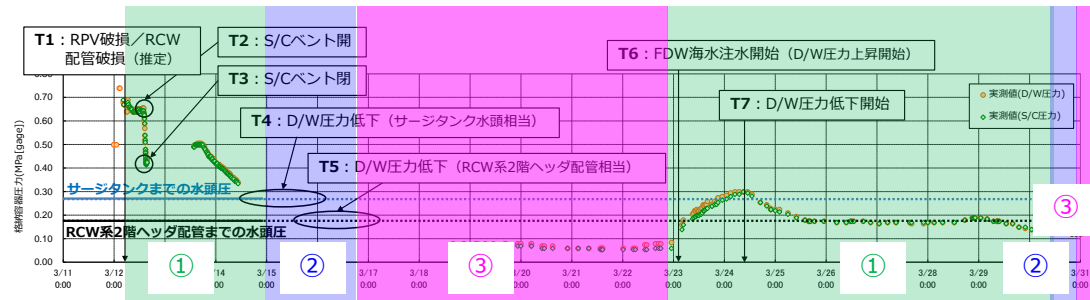
- 一般に、逆止弁のシール性は、弁下流の圧力が高いほど向上し、弁前後の差圧が小さいときには低下する傾向となる。そのため、右図②,③の時間帯にリークまたは開する可能性が増加する。
（PCVからRCW配管への流入が大きいと考えられる時間帯は①であり、リークしにくい状態）
- また、左図赤の経路中ある2台の逆止弁のうち、RCWポンプ出口逆止弁[V-31-2A/B/C]はPCVから離れた場所にあるため、設計条件を超える環境になっていないと推定されることから、シール性の大幅な劣化の可能性は低いと考えられる。

- ① 逆止弁出口圧力大：D/W圧力が逆止弁上流の水頭より高く、逆止弁の前後差圧が大きいためリークが生じにくい状態。
- ② 逆止弁入口圧力大：逆止弁上流の水頭がD/W圧力より高く、逆止弁が開し系統保有水がD/Wに流れる状態。
- ③ 逆止弁前後差圧低：D/W圧力と逆止弁上流の水頭の差が小さく、リークが生じやすい状態。

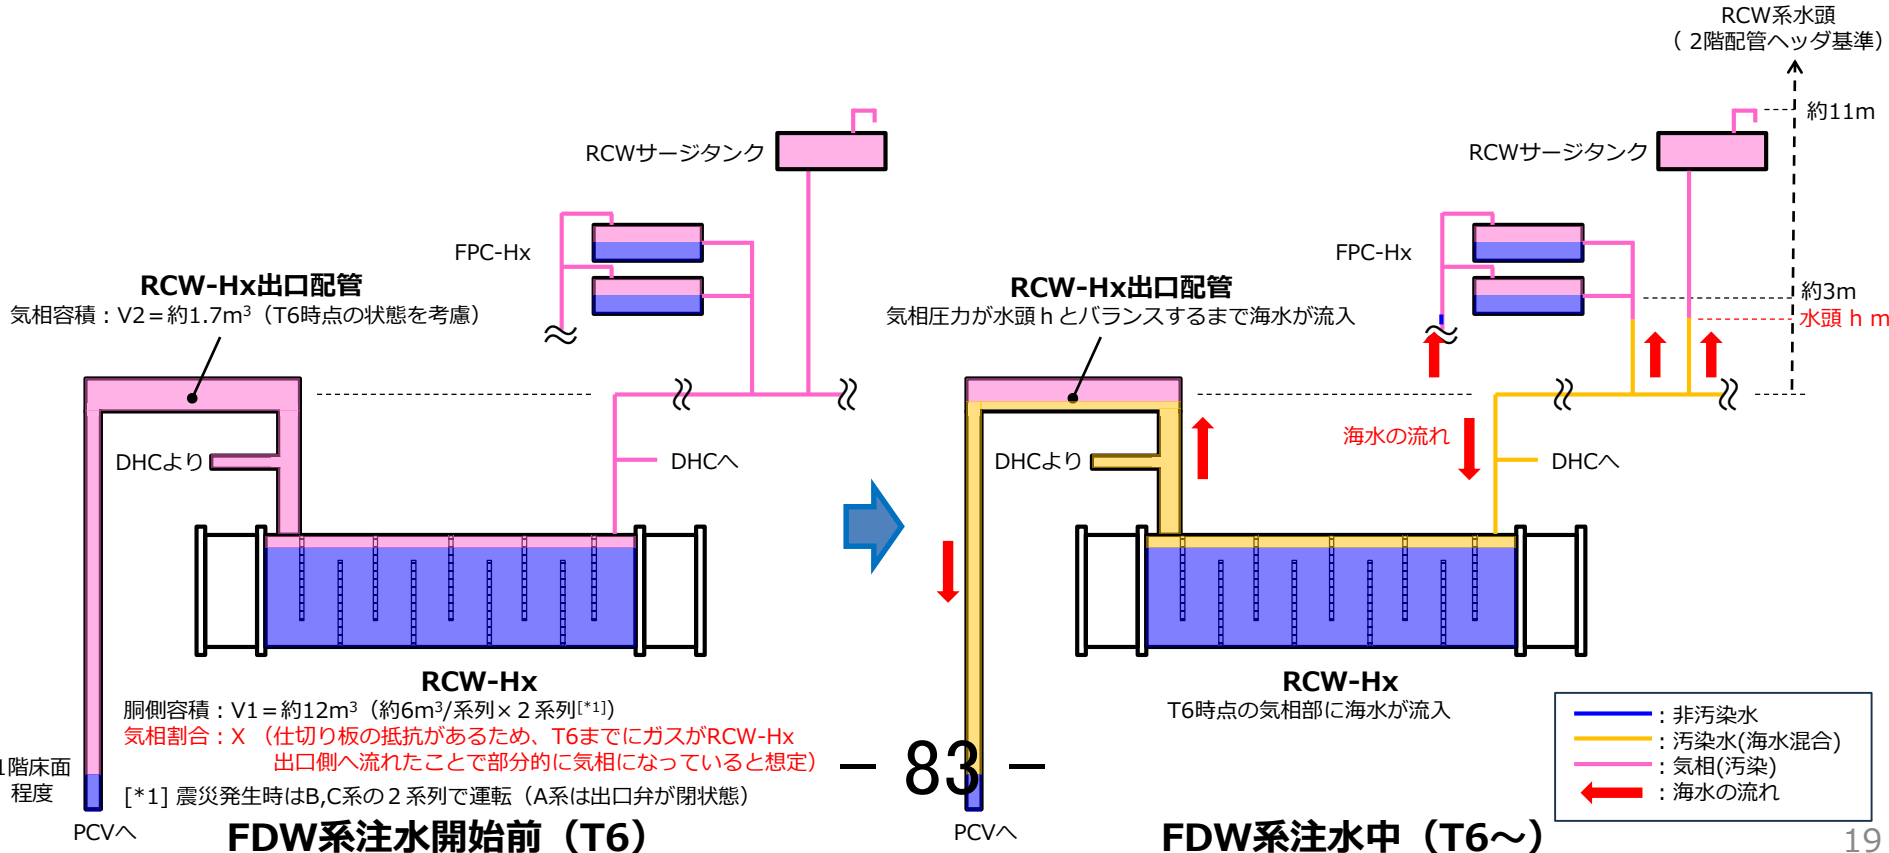
測定項目	単位	入口配管 (2023年2月22日採取)	熱交換器 - 上部 (2023年6月21日採取)	熱交換器 - 中部 (2023年7月6日採取)	熱交換器 - 下部 (2023年6月29日採取)	参考:R/B3階床面雨水 (2023年4月17日)
Cl	mg/L	1800	3900	4000	3900	94

熱交換器内の濃度は、概ね海水の2割程度

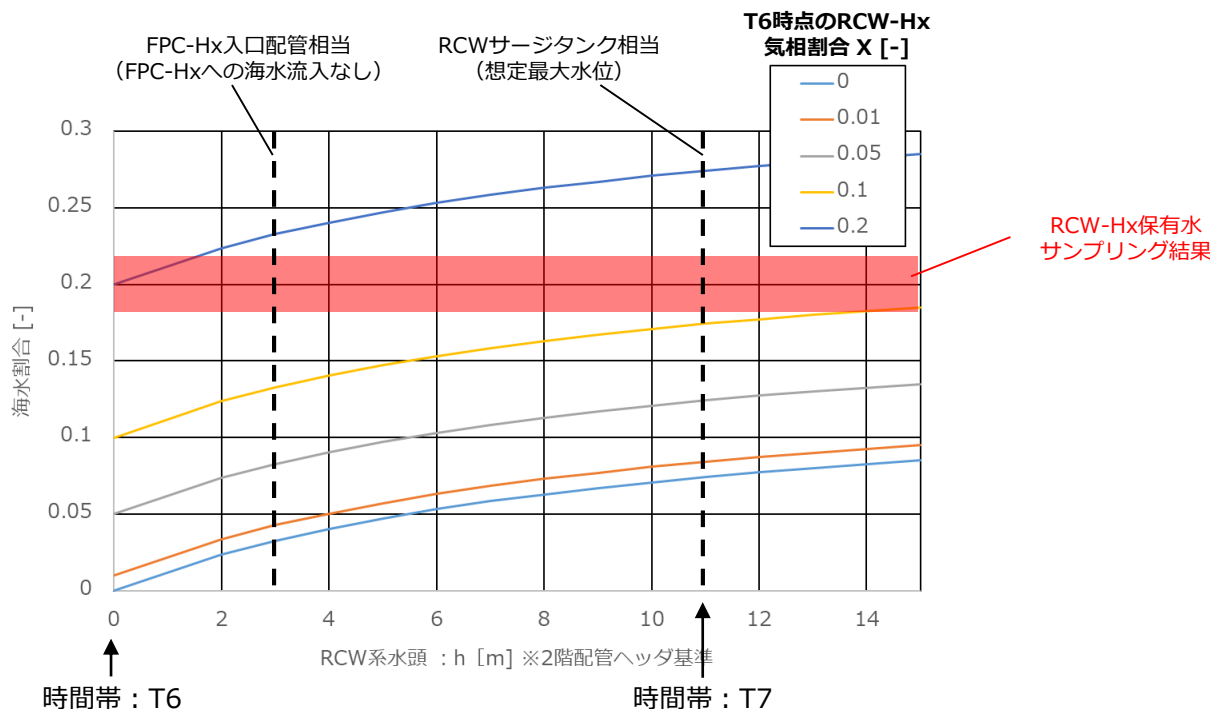
- 推定メカニズムにおいては、『T6時点のRCW-Hx気相割合：x』と『海水注入中のRCW系水頭：h』の情報が不透明であることから、これらを変数としてRCW-Hxの海水割合を評価。
- 海水注入により、RCW-Hxの気相が液相と入れ替わると仮定

- RCW-Hxの海水濃度は、時間帯:T6時点でRCW-Hxに溜まっている気相割合が大きく依存。
- T6時点でのRCW-Hxの2割程度が気相となることで、サンプルング結果と概ね整合
⇒海水注入により、RCW-Hxの気相が海水と入れ替わる仮定は観測事実と大きな矛盾はない

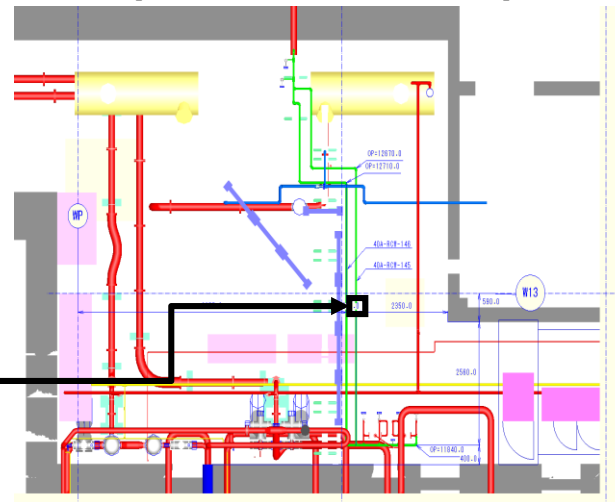
Rw/B 1階 中央通路上部配管
(40A-RCW-145系統)

評価位置	線量率※[mSv/h] @配管表面	線量率※[mSv/h] @配管表面から1m	Cs-137放射能濃度 (Bq/cm ³)
R/B (150A-RCW-041系統)	18.5	5.0	4.61E+05
Rw/B (40A-RCW-145系統)	255.0	32.0	2.76E+07
RCW-Hx入口配管			1.34E+07 (測定値)

- R/Bの放射能濃度は熱交換器より一桁程度下回ると推定
- Rw/Bの放射能濃度は熱交換器と同等程度と推定

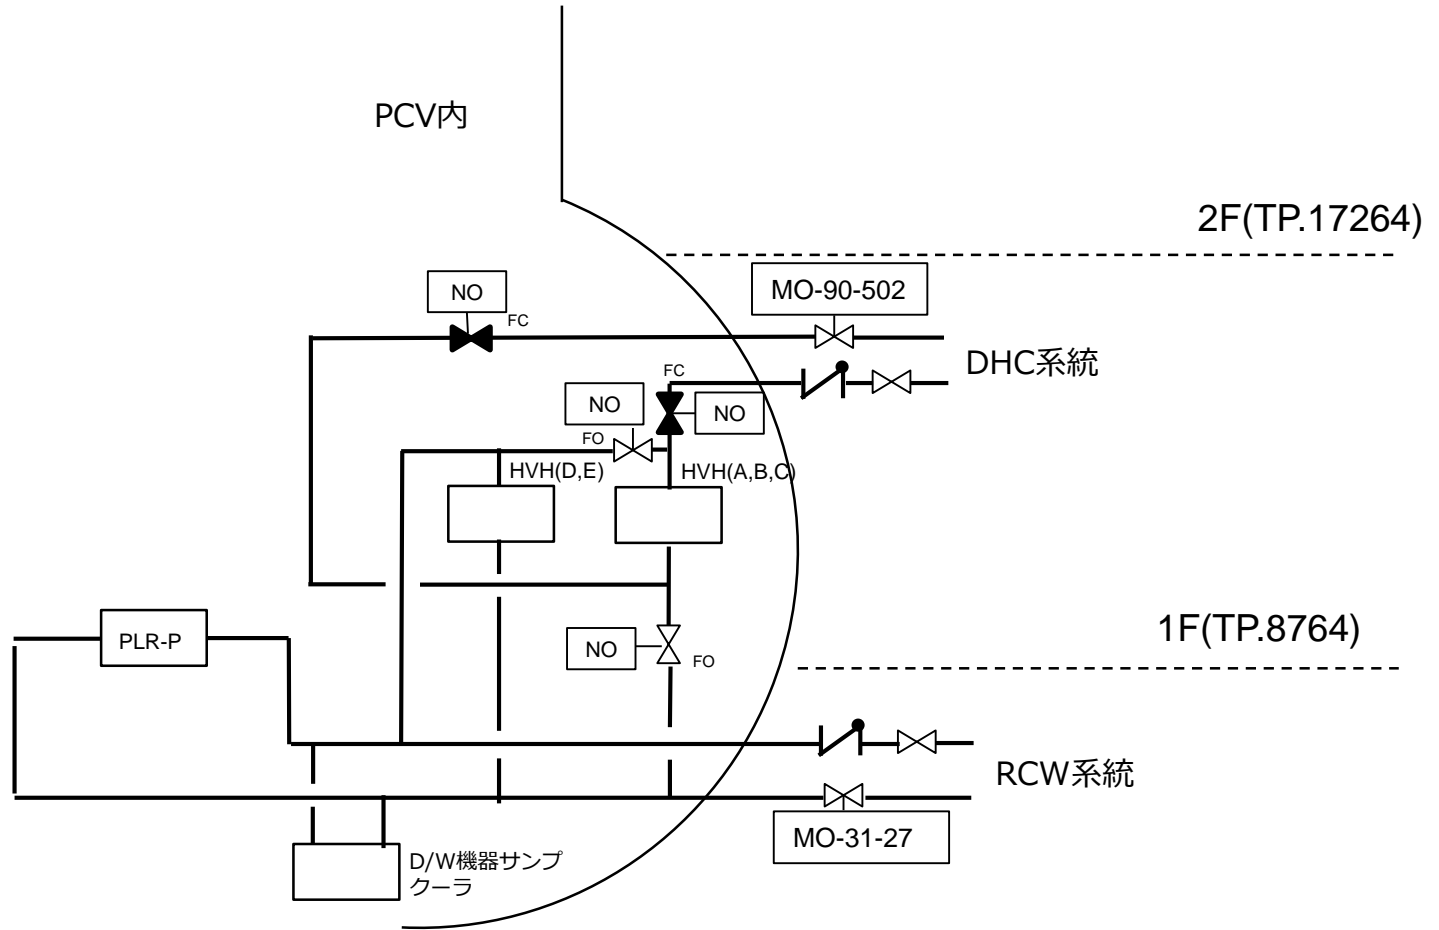
3. D/W内経路の詳細図（事故時）

- D/W内経路の詳細図（事故時）を下図に示す。

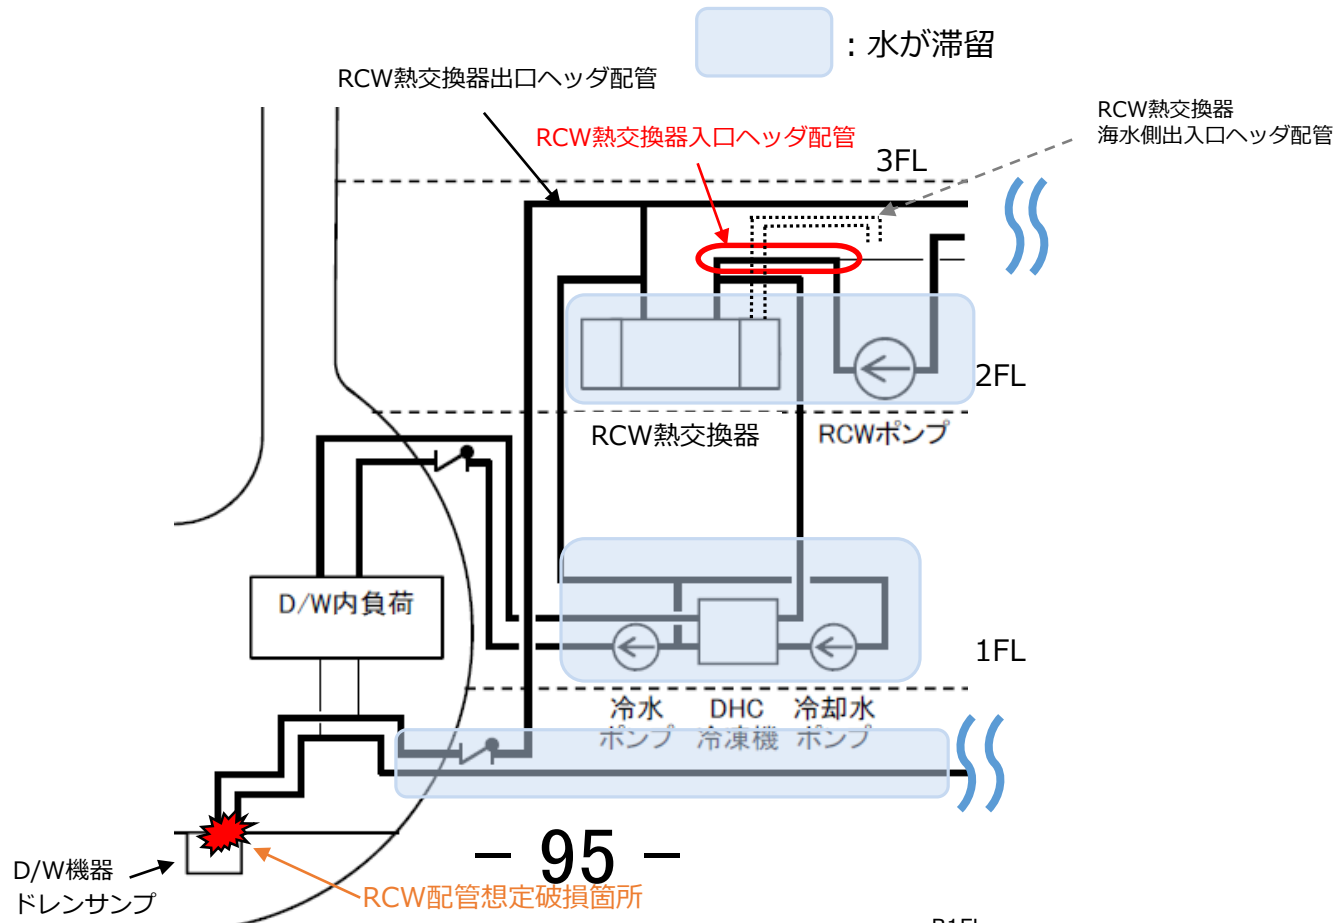
4. RCWシステムの汚染経路（RCW熱交換器への移行）

- PCV圧力が高い状況にあった時にサージタンク側へ移行した放射性物質は、圧力が低下するとPCV圧力とバランスする高さまで下方へ移行。
- サージタンクに滞留していた放射性物質がRCW配管を經由してRCW熱交換器側へ移行。RCW熱交換器は構造物表面積が大きいので放射性物質が多く沈着することが考えられる。
- 放射性物質を含んだ系統内包水の一部は、PCV側へ移行するとともに、系統構成上U字構造となる部分に滞留される。また、内包水が上部にある配管気相部を水封して、ガスが滞留したと推定。
- PCV圧力低下時のPCVから逆止弁を經由した系統への放射性物質の移行について、系統内の水位状況によるが、PCV圧力がRCW系統の水頭圧を上回るような場合、また、逆止弁の閉止性が十分でない場合、移行の可能性は考えられる。

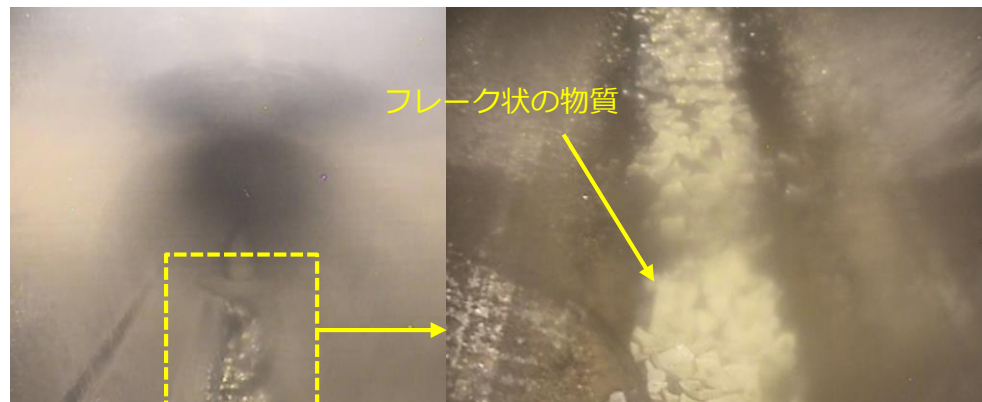
- 1号機原子炉建屋（R/B）内の高線量線源であるRCW内包水について、線量低減に向けた内包水サンプリングに関する作業を2022年10月から2023年7月まで実施。
- 入口ヘッダ配管内水素ガスのパージ作業が終了し、配管内を遠隔カメラにより確認したところ、横向きに敷設されているRCW入口ヘッダ配管底部に堆積物（白色/透明・結晶のようなフレーク状）を確認。（2023年2月）
- この堆積物の調査を目的に、少量採取し分析（溶出成分分析、SEM-EDS※）を実施。

RCW入口ヘッダ配管底部にて確認された堆積物
(2023.2.15 撮影)

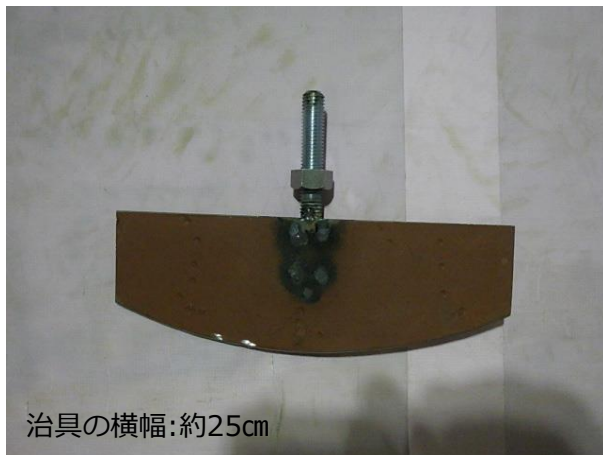
- 2023年2月にRCW入口ヘッダ配管底部の堆積物の採取を遠隔にて実施。
- 堆積物回収治具を用いて、配管内の堆積物を掻き寄せ、治具に付着した堆積物を回収。
- なお、配管内は電解穿孔装置による穿孔の影響等により、液溜まりができていている状態だった。

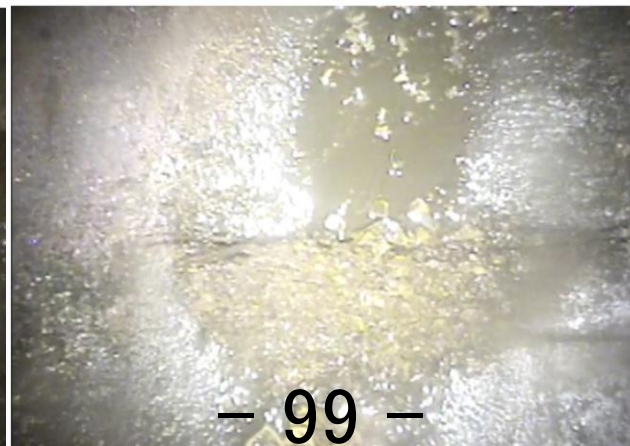
- 採取された堆積物を確認したところ、外観は黒色（部分的に茶褐色）を呈しており、配管内で見られたフレーク状の様相とは異なっていた。また、それらの物質が混在している様子も確認できなかった。
- 配管内には液溜まりができていた状況であったことから、フレーク状の物質については採取時に溶解してしまった可能性等、採取作業の影響が考えられる。
- この採取された黒色の堆積物について、溶出成分の分析ならびにSEM-EDS※による元素分析を実施。

- RCW出口ヘッダ配管内の滞留ガスのパーシ作業および、RCW熱交換機(A,B,C)の水抜き作業を予定。
- RCW熱交換機(A,B,C)の水抜きの際に、RCW入口ヘッダ配管内を確認する機会が得られることから、その際にフレーク状の物質の有無について確認し採取方法を見直した上で回収を検討する。

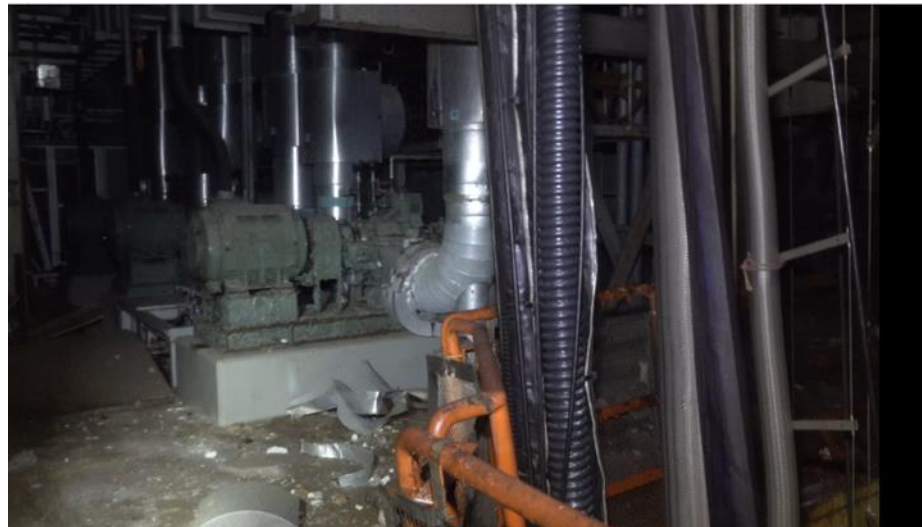
調査箇所及び調査結果（1号機原子炉建屋2階）

・RCW熱交換器の周囲は、線量が高いため
近づくことができない。
