福島第一原子力発電所 高温焼却炉建屋からの放射性物質を含む水の漏えい
に関する発電用原子炉施設故障等報告書の提出について

発電用原子炉施設故障等報告書

福島第一原子力発電所

高温焼却炉建屋からの放射性物質を含む水の漏えいについて

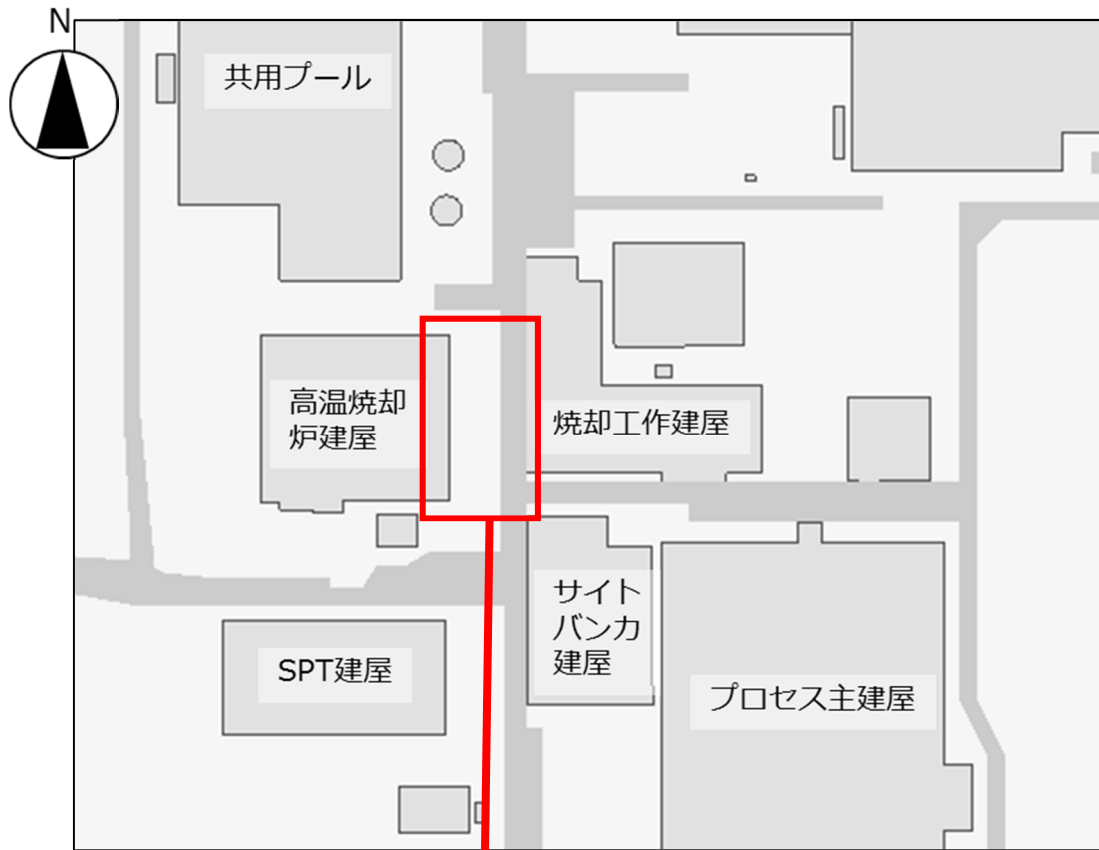
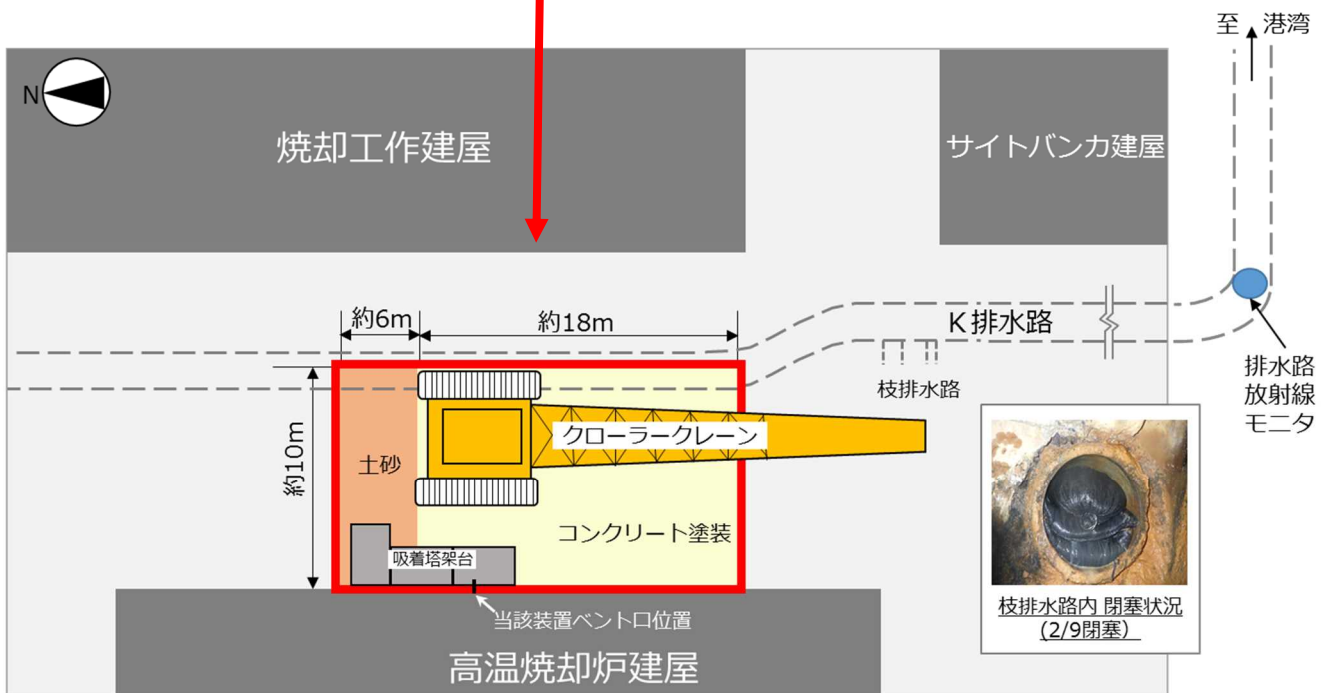
事象発生場所

なお、当該エリア周辺の地表面は砕石地盤とコンクリート盤に分かれており、その外側（東側）にアスファルト舗装の構内道路が通っている。

当該エリア周辺にある敷鉄板を移動した上で地表面の放射線量（以下、「地表面線量」という。）を測定した結果、 $70\mu\text{m}$ 線量当量率で最大 19.0mSv/h であったことから、漏えいした水が敷鉄板の隙間から当該エリア周辺の土壤に染み込んだものと判断した。

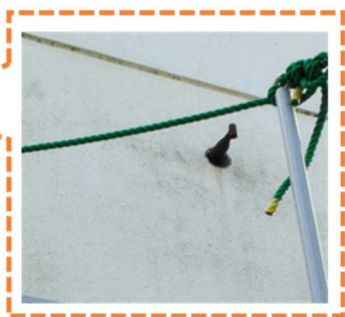
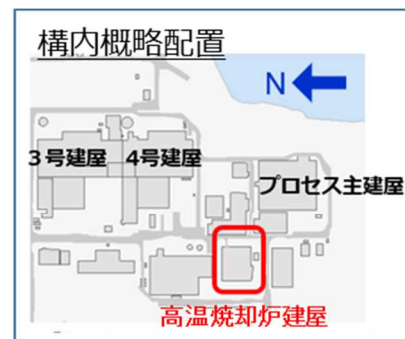
当該装置の系統概略図

- ①ドレン弁 10箇所（当該弁）が開状態のまま、線量低減作業として、ろ過水による系統内の洗浄作業（当該作業）を実施
- ②ドレン弁が開状態であったため、系統水がドレンラインへ流入。
- ③ドレンラインを経由して、当該建屋地下へ排出しきれなかった系統水が、ベントラインへ逆流し、ベントラインへ逆流し、ベント口から当該建屋外へ漏えいした。

- 本事案を踏まえ、設備面に関する改善検討を実施した。なお、検討にあたっては、以下を考慮した。
- ・高濃度汚染水を屋外に漏えいさせないこと
 - ・既存設備に求められる仕様要求を満足すること
(停止中に発生する吸着塔内の水素ガスを滞留させないこと)
- 恒久対策（イメージ）
- ・ベントラインの一部を切断して、ベント口を建屋内とする。
 - ・ベント口が建屋内となり、建屋内で水素を滞留させないため、壁面に屋外へ水素ガスを拡散させるための換気口を設ける

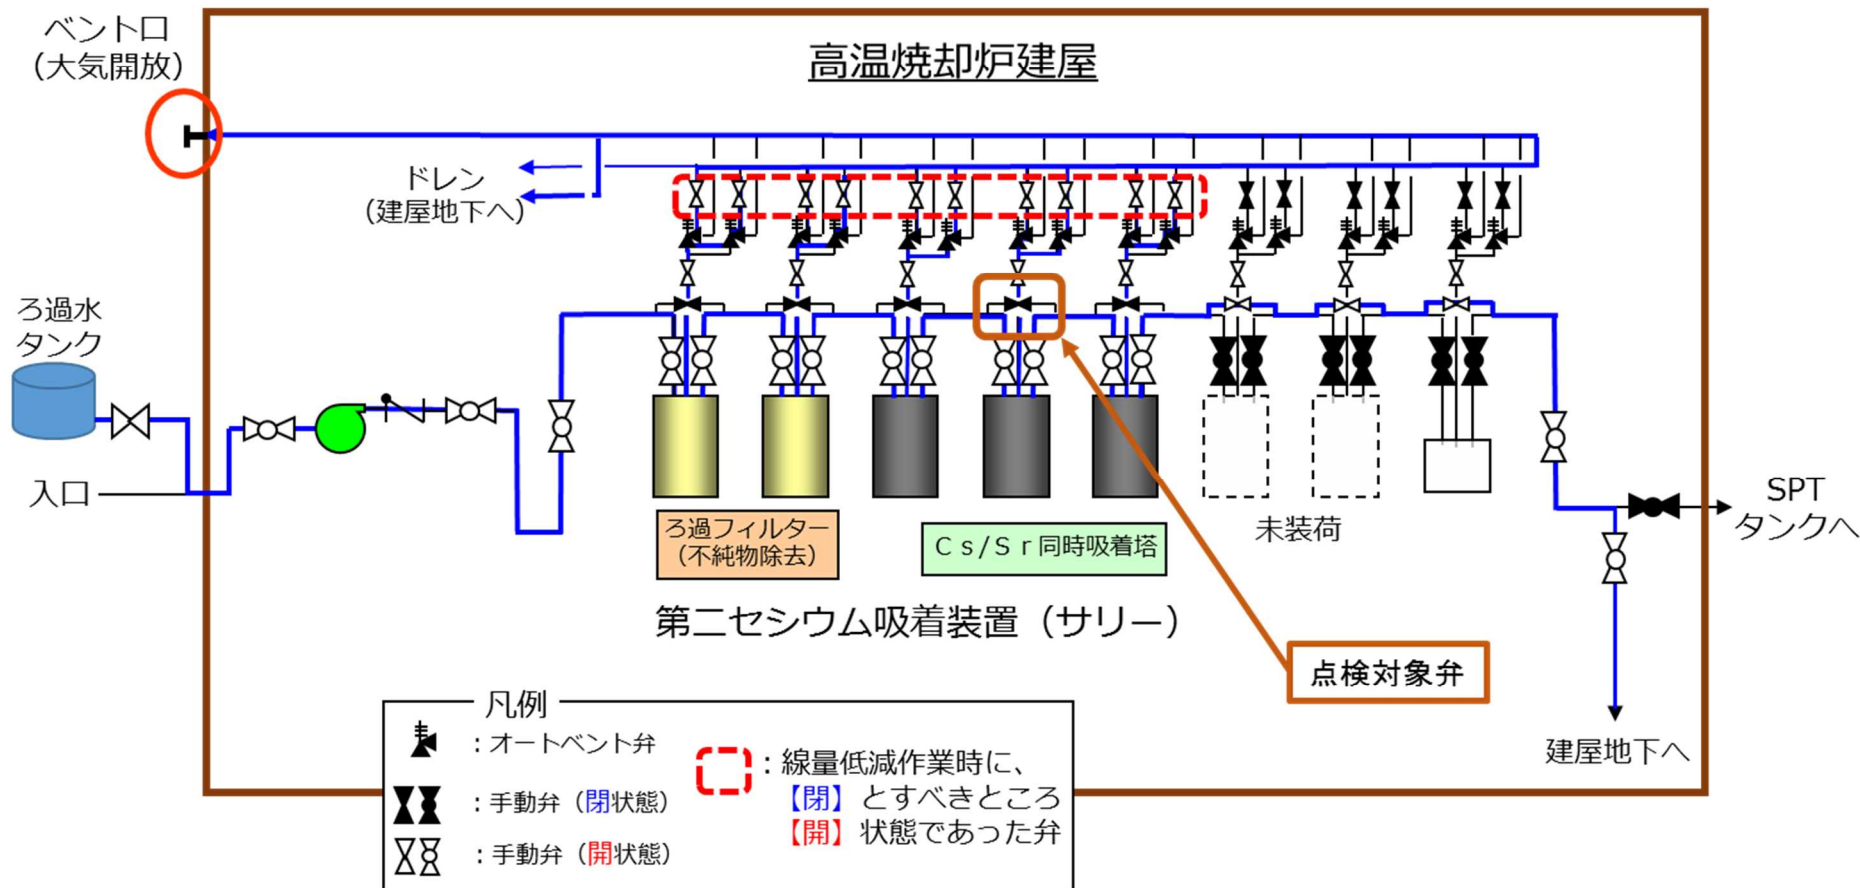
漏えい量及び放射エネルギーの概略・詳細評価結果

- 漏えい量 : 約1.5m³ (2024/2/7概略評価値: 約5.5m³)
 - 分析実績を有する主要核種で評価
Cs-134 : 約1.1E+08ベクレル, Cs-137 : 約6.5E+09ベクレル, Sb-125 : 約8.5E+05ベクレル
Sr-90 : 約4.2E+09ベクレル, H-3 : 約2.2E+08ベクレル, 全α : 約2.2E+04ベクレル
 (2024/2/7概略評価値: 約2.2E+10ベクレル値: 全γ (Cs-137で評価))
 ※放射エネルギーは、系統内水は全てる過水に置換されたものとして算出
 ※法令報告対象 全γ: 1.0E+8ベクレル

- 漏えい量は、ろ過水タンク水位低下量と高温焼却炉建屋水位上昇量から評価。ろ過水使用量を精査し、当該作業以外における使用量(約4m³)を、概略評価時の漏えい時間における低下量から減算(約17.6m³から約13.6m³に減算)して評価。
- 放射エネルギーは、系統内水の放射能濃度と漏えい量から算出。設計図書より吸着塔等の容器内保有水量を精査し、概略評価時の系統内水量から減算(約9.12m³から約8.15m³に減算)して評価。
