原子力施設等におけるトピックス
 (令和6年2月12日～2月18日)

令和6年2月21日
 原子力規制庁

高温焼却炉建屋からの放射性物質を含む水の漏えいに関 係する原因と対策

東京電力ホールディングス株式会社

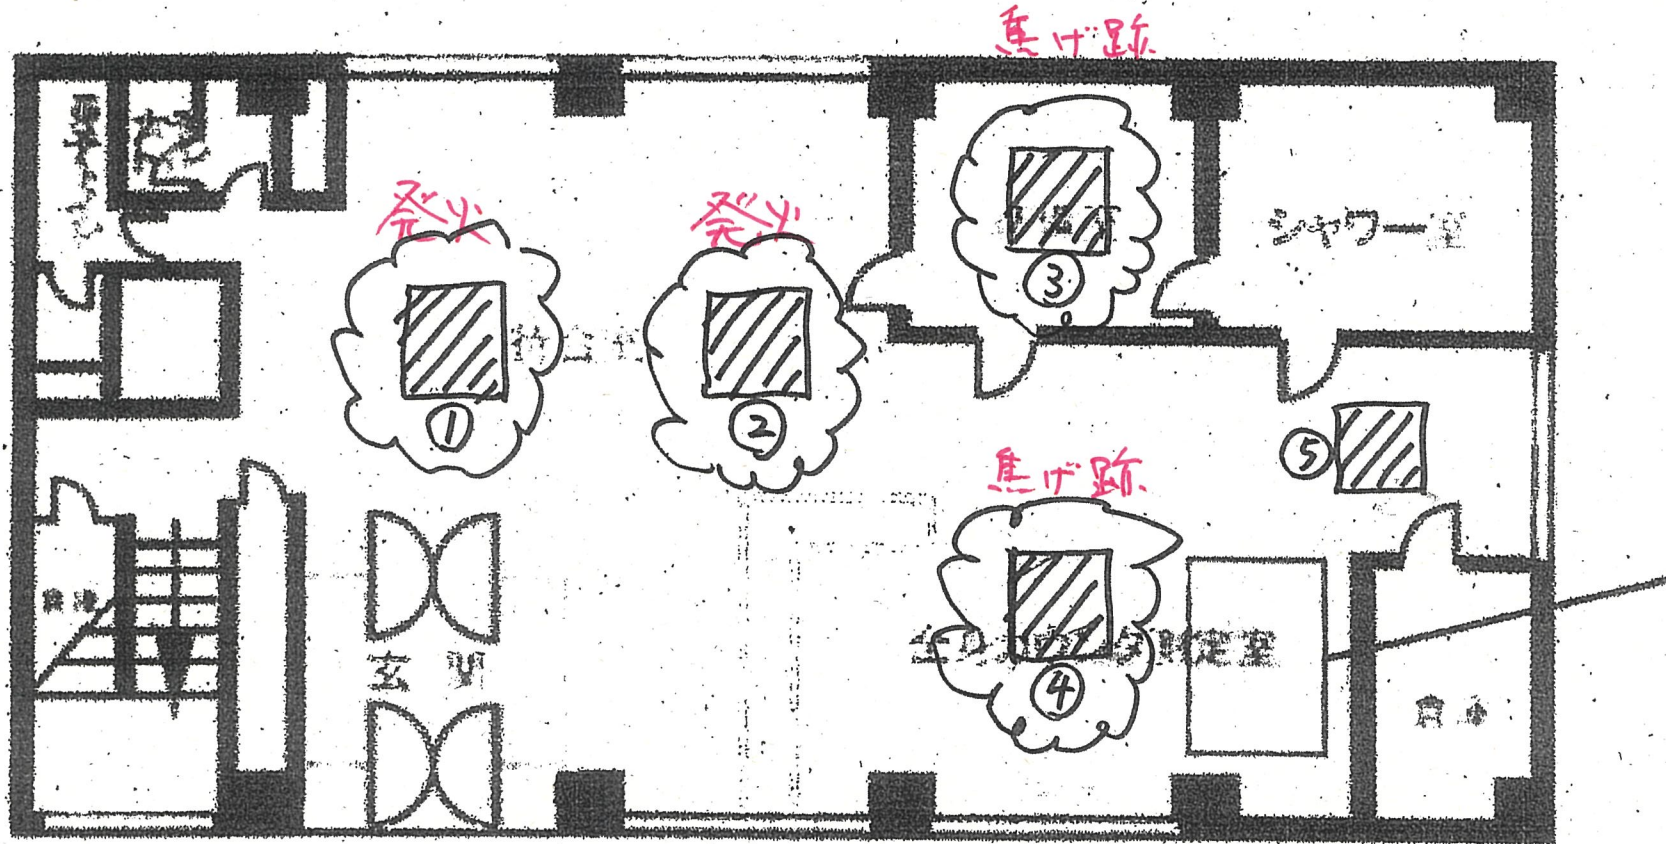
添付4-1

(1階)

▨ 室内機 (5台)

☁ 発生箇所 (4台)

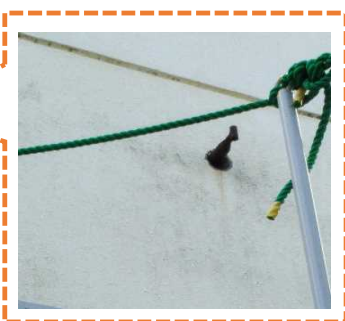
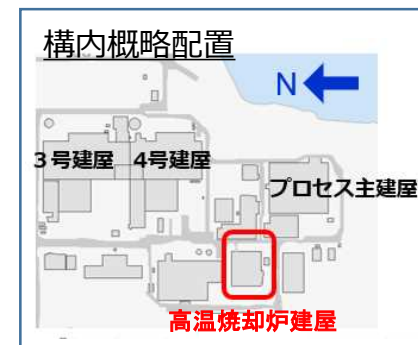
【補足】 系統図（線量低減作業時）

- 2月7日、午前8時53分頃、協力企業作業員が、高温焼却炉建屋東側壁面の地上高さ約5mに設置している第二セシウム吸着装置（サリー）ベント口（吸着装置内で発生する水素の排出用）から、建屋外へ水が漏えいしていることを確認。
- 同時間帯、停止中のサリーでは、弁点検のため、ろ過水の通水による線量低減作業が行われており、午前9時10分頃、ろ過水の元弁を閉めたことにより、午前9時16分頃、水の漏えい停止を確認。
- 漏えいした水は、ろ過水と混合した系統水であり、漏えい箇所の敷き鉄板上には約4m×4m×深さ1mmの範囲で水溜まりがあることを確認。鉄板の隙間から土壌へ漏えい水が染み込んだ可能性があるため、応急処置として当該エリアを区画することで立ち入り制限を実施。
- 作業員の身体汚染は無く、また、敷地境界モニタリングポストや連続ダストモニタ、排水路モニタに有意な変動がないことを確認しており、この漏えいに伴う外部への影響は確認されていないが、継続して各種モニタの監視を実施中（2月15日現在、外部への影響は確認されていない）。
- 2月7日、放射性物質の漏えい量を概略評価（漏えい量を約5.5m³として算出）した結果、全γ（Cs-137で評価）で約220億ベクレルと評価したことから、東京電力株式会社福島第一原子力発電所原子炉施設の保安及び特定核燃料物質の防護に関する規則第18条第11号「発電用原子炉施設の故障その他の不測の事態が生じたことにより、核燃料物質等(気体状のものを除く)が管理区域内で漏えいしたとき」に該当すると判断。
- その後、放射性物質の漏えい量等を精査し、漏えい量を約1.5m³、Cs-137およびCs-134の総和で約66億ベクレルと評価した。
- 漏えいした水の処理については2月7日に漏えいした鉄板上の水溜まりの除去を完了した。2月8日から、地中に染み込んだ可能性がある土壌について掘削除去を開始しており、放射性物質の拡散リスクが高い箇所の対応は2月14日に完了した。なお、除去した土壌は専用の保管コンテナに格納し、瓦礫類と同様の管理を実施している。

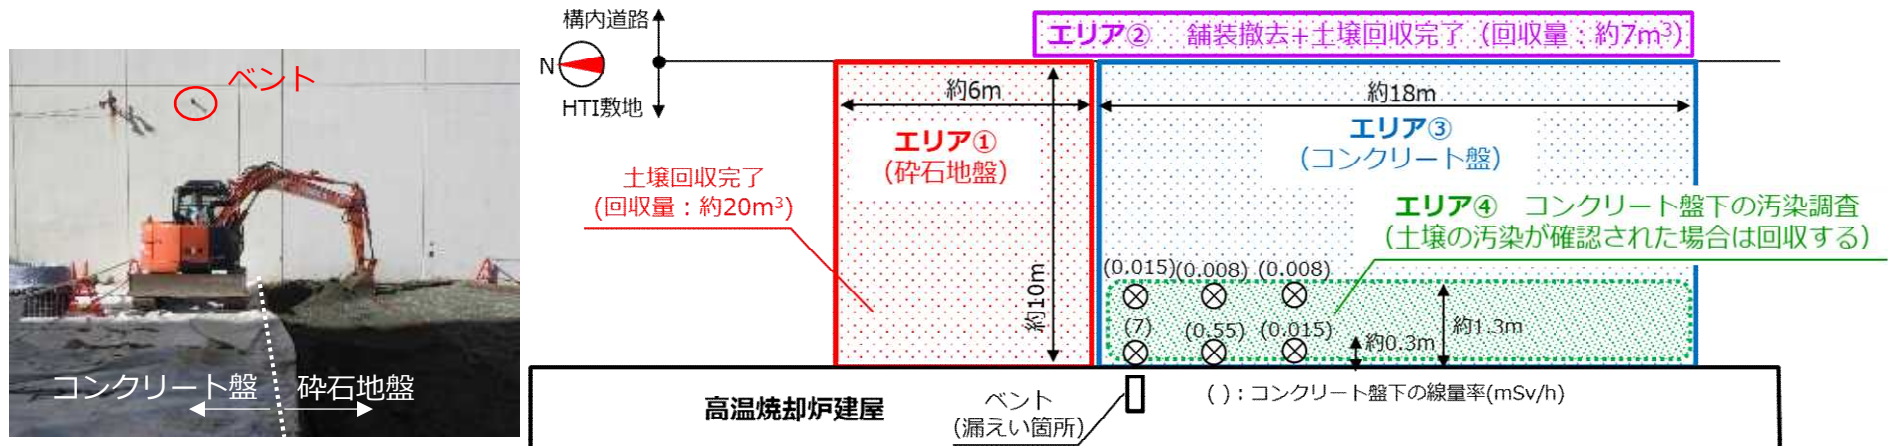
- ✓ 2月8日より土壌回収作業を開始。埋設設備の損傷、回収作業に伴うダスト飛散ならびに作業員の被ばく抑制を図りながら慎重に作業を実施中（シート等による養生により、漏れた放射性物質の拡散リスクを低減しながら作業を実施）。
- ✓ 土壌回収は、地表面の線量率*が平均0.020mSv/h以下（周辺のBG相当）になるまで実施する。
 - ・ エリア①～③の完了により、緊急性の高い放射性物質の拡散リスクを排除した。
 - ・ エリア④漏えい箇所直下のコンクリート盤でのコア削孔の結果、土壌の線量率は7mSv/hであったことから、コンクリート盤下の汚染調査と土壌回収を実施しており、地表面の線量率*が平均0.020mSv/h以下になることを確認する。

2/8 (木)	2/9 (金)	2/10 (土)	2/11 (日)	2/12 (月)	2/13 (火)	2/14 (水)	2/15 (木)	2/16 (金)	2/17 (土)	2/18 (日)	2/19 (月)	
緊急性の高い 放射性物質拡散 リスクへの対応	エリア① 土壌回収	[Progress bar]					(土壌回収量：約20m³)							
	エリア② 舗装撤去 土壌回収	[Progress bar]				(土壌回収量：約7m³)								
	エリア③ 被覆塗装	[Progress bar]						[Progress bar]						
汚染拡大防止 対策完了に 向けた対応	エリア④ 汚染調査 土壌回収	[Progress bar]				[Progress bar]								汚染調査結果により工程延長の可能性がある

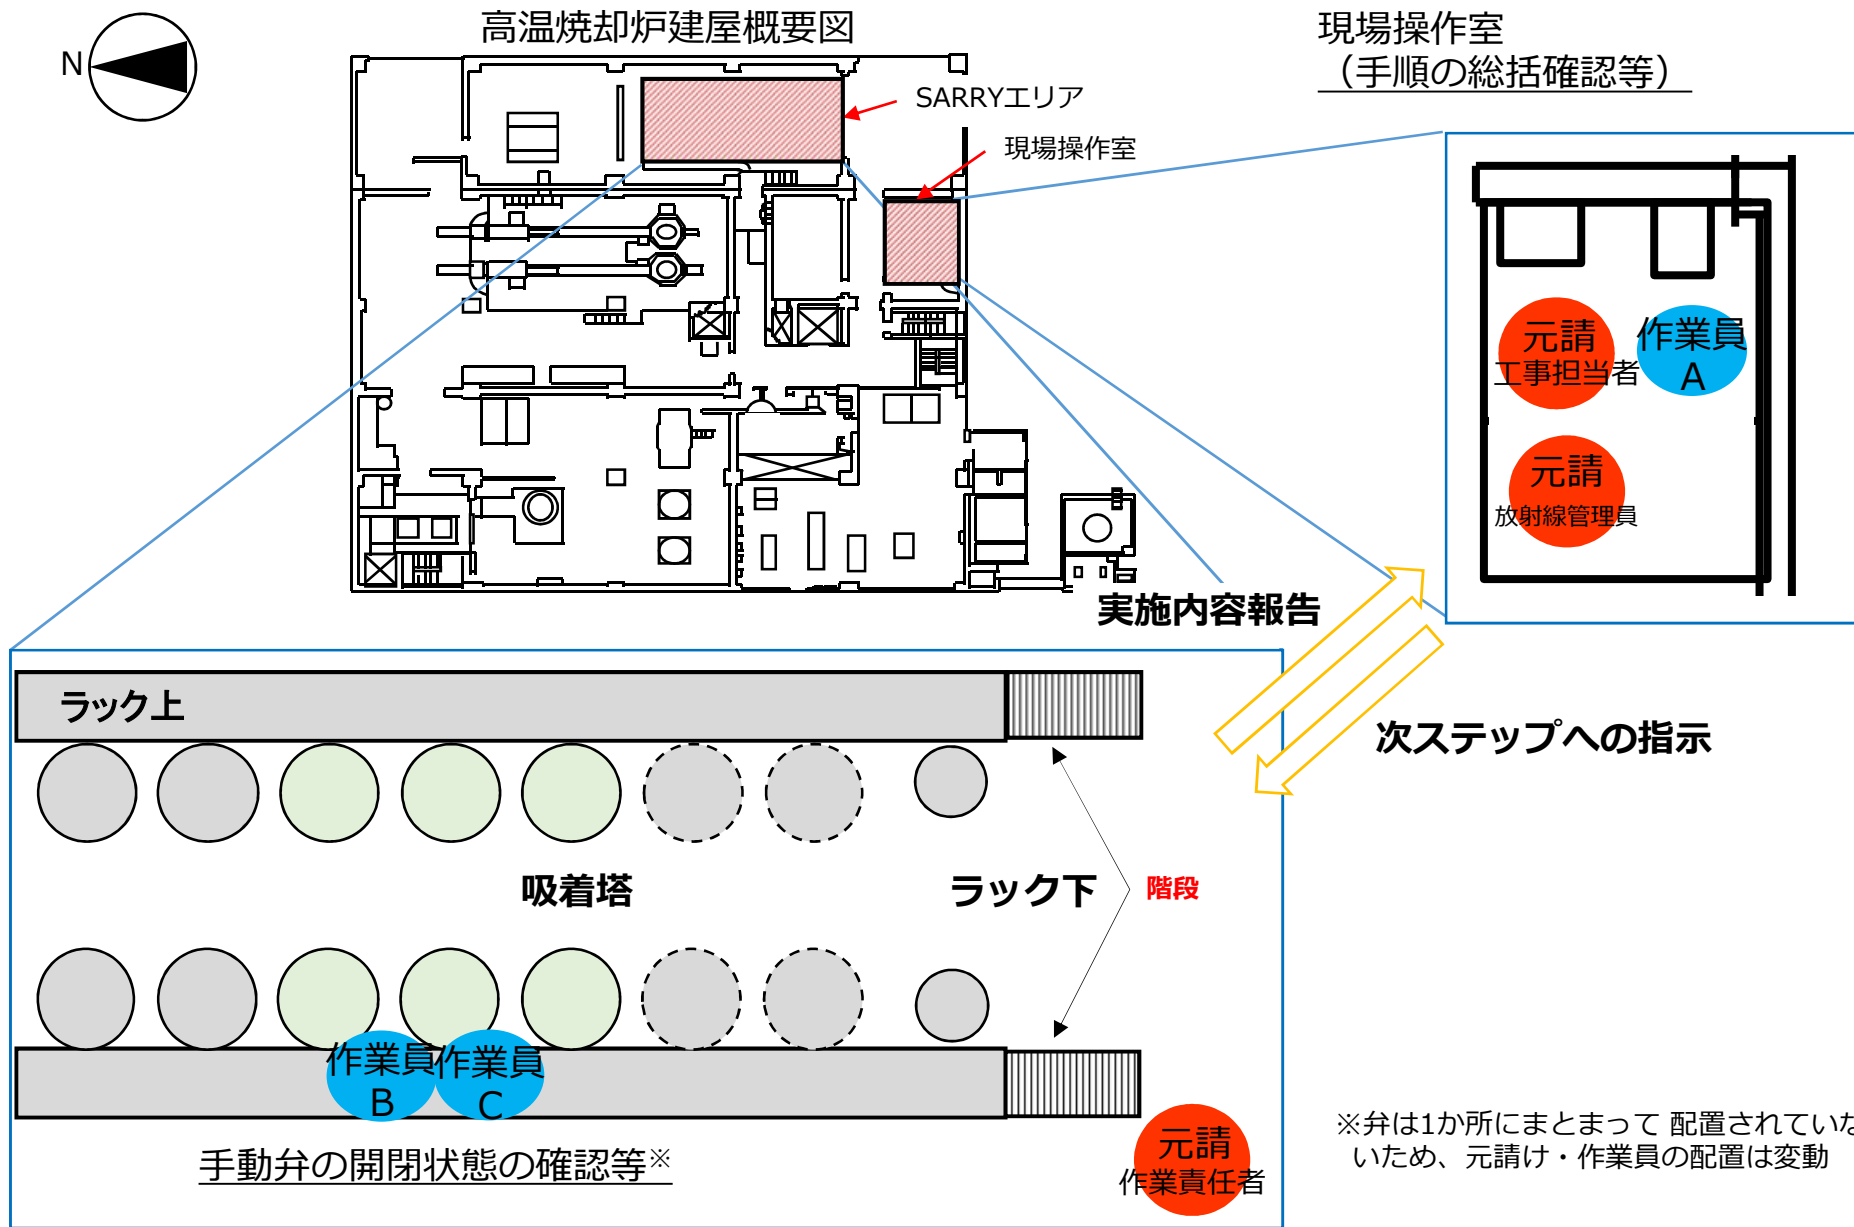
【参考1】作業員の配置図（建屋内）

※弁は1か所にまとめて配置されていないため、元請け・作業員の配置は変動

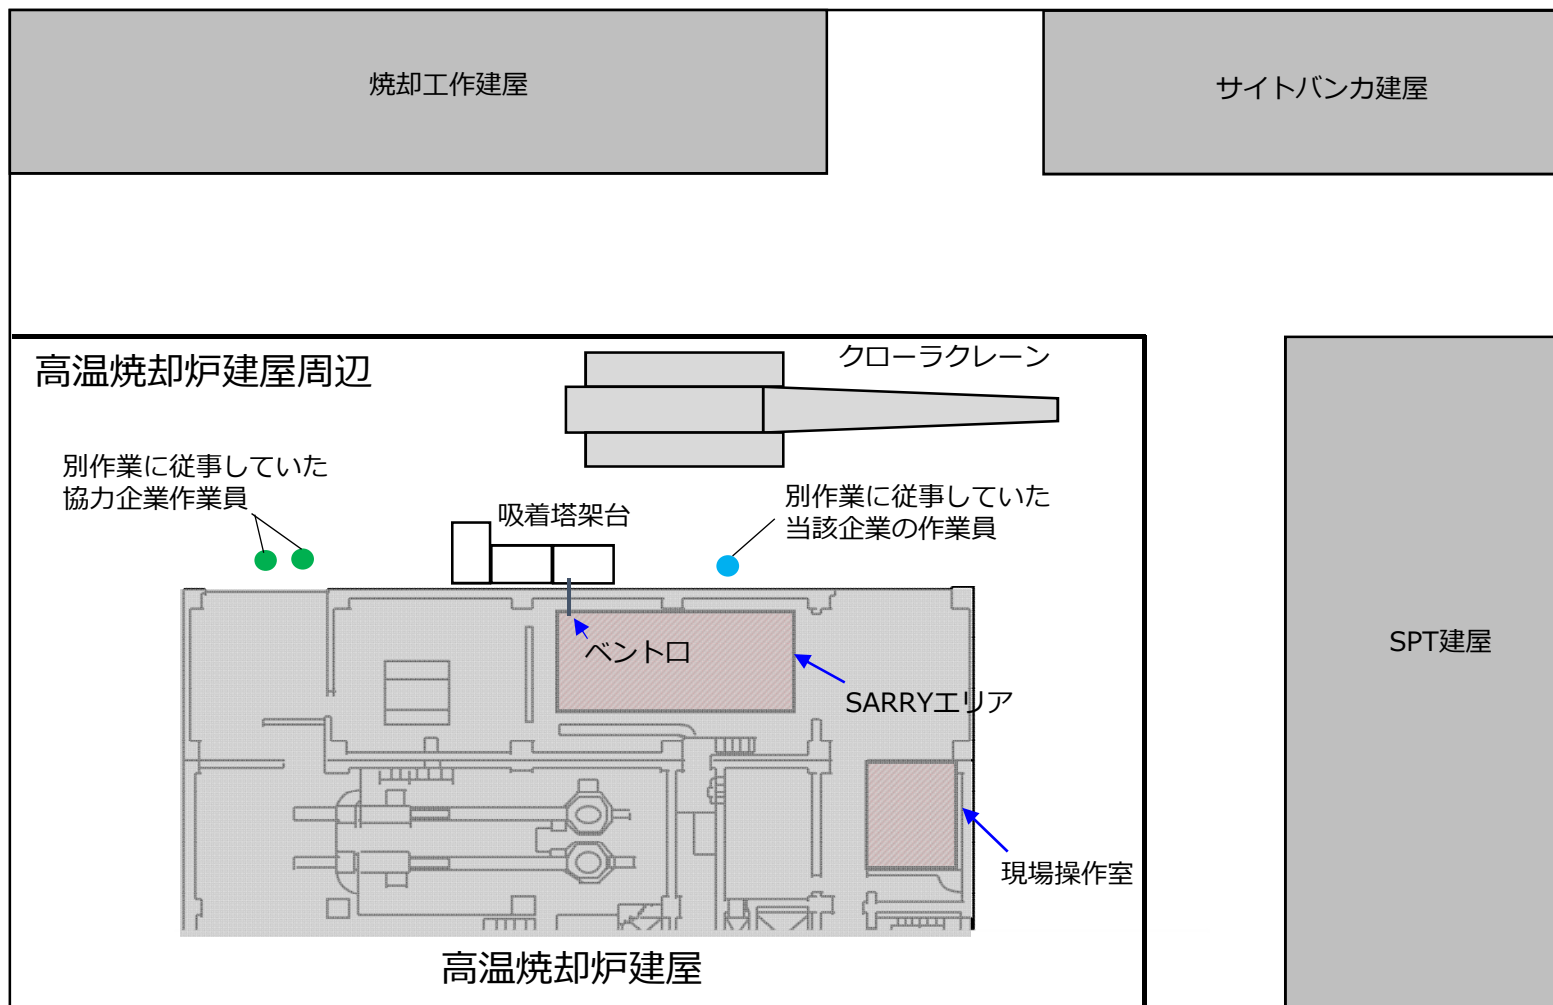
高温焼却炉建屋屋外 概要図

【参考2】 事案発見者の位置図（建屋外）

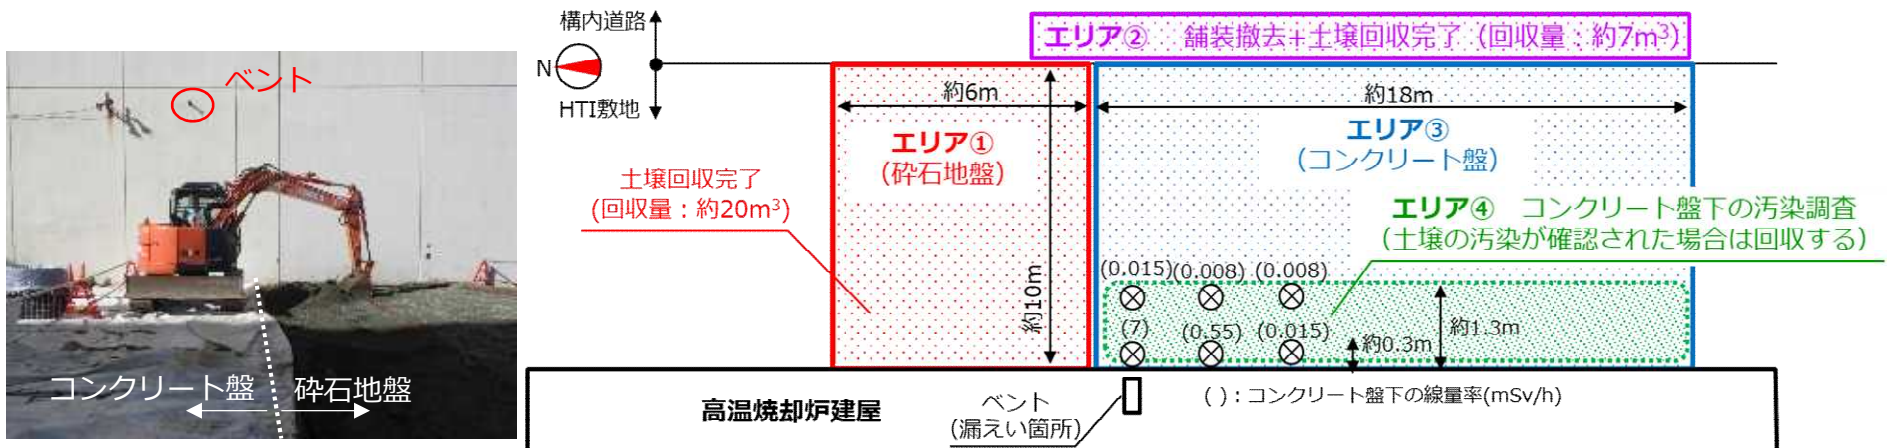
8-1. 漏えいした放射性物質の範囲の特定、土壌の回収状況等について (1 / 2) **TEPCO**

- ✓ 2月8日より土壌回収作業を開始。埋設設備の損傷、回収作業に伴うダスト飛散ならびに作業員の被ばく抑制を図りながら慎重に作業を実施中（シート等による養生により、漏れた放射性物質の拡散リスクを低減しながら作業を実施）。
- ✓ 土壌回収は、地表面の線量率※が平均0.020mSv/h以下（周辺のBG相当）になるまで実施する。
 - ・ エリア①～③の完了により、緊急性の高い放射性物質の拡散リスクを排除した。
 - ・ エリア④漏えい箇所直下のコンクリート盤でのコア削孔の結果、土壌の線量率は7mSv/hであったことから、コンクリート盤下の汚染調査と土壌回収を実施しており、地表面の線量率※が平均0.020mSv/h以下になることを確認する。 ※70μm線量当量率

2/8 (木)	2/9 (金)	2/10 (土)	2/11 (日)	2/12 (月)	2/13 (火)	2/14 (水)	2/15 (木)	2/16 (金)	2/17 (土)	2/18 (日)	2/19 (月)
緊急性の高い放射性物質拡散リスクへの対応	エリア① 土壌回収					(土壌回収量: 約20m ³)							
	エリア② 舗装撤去 土壌回収						(土壌回収量: 約7m ³)						
	エリア③ 被覆塗装												
汚染拡大防止対策完了に向けた対応	エリア④ 汚染調査 土壌回収												汚染調査結果により工程延長の可能性がある

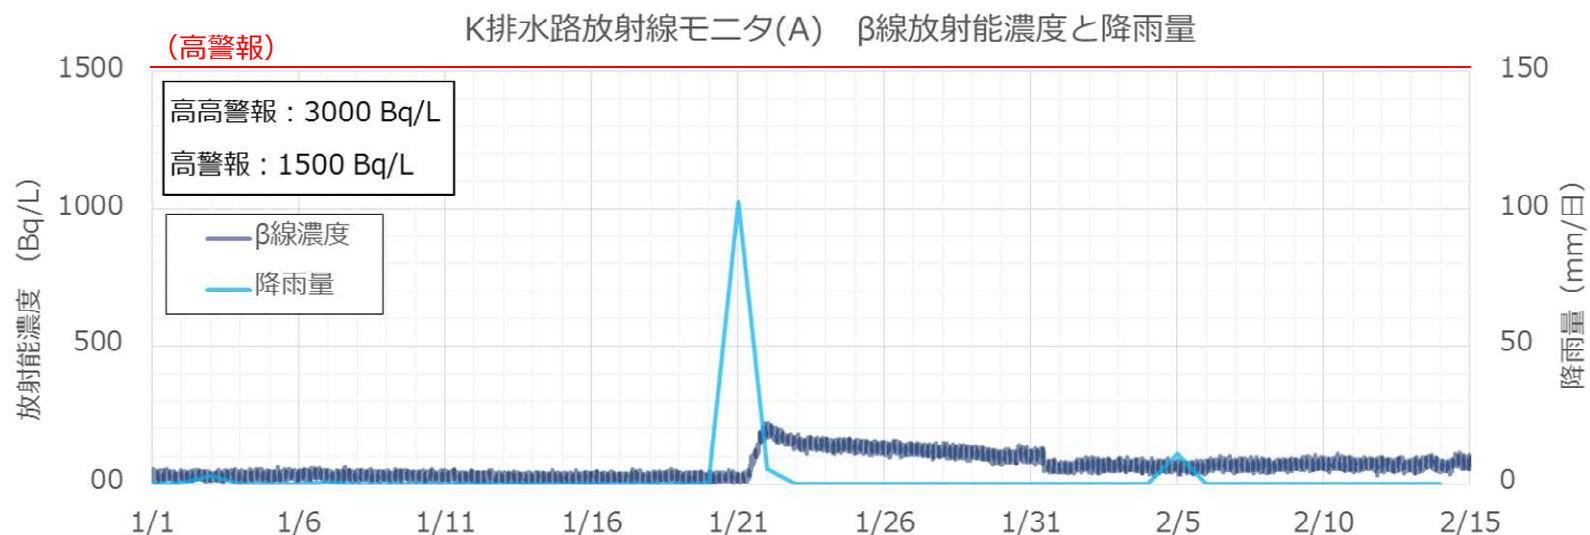
8-2. 漏えい箇所近傍のK排水路の監視強化について

高警報（β線：1500Bq/L）、高高警報（β線：3000Bq/L）に拘らず、異常の兆候の懸念がある場合は直ぐにゲートを閉止し、追加の分析等を行い、漏えいの有無を確認する。

- 当直による30分に1回のK排水路放射線モニタの傾向確認
- K排水路放射線モニタに気づきのための警報として「β線：150Bq/L」を設定

K排水路放射線モニタの監視強化の期間は、コンクリート盤下の汚染拡大防止及び土壌回収が完了するまでの期間とする。

なお、地面にしみ込んだ漏えい水のトリチウムが地下水を通じてK排水路に流入する可能性は低いものの、念のためトリチウム分析頻度を毎日に変更する。（変更前：週1回）
頻度変更の期間は、2024.2.12から3か月間※とする。

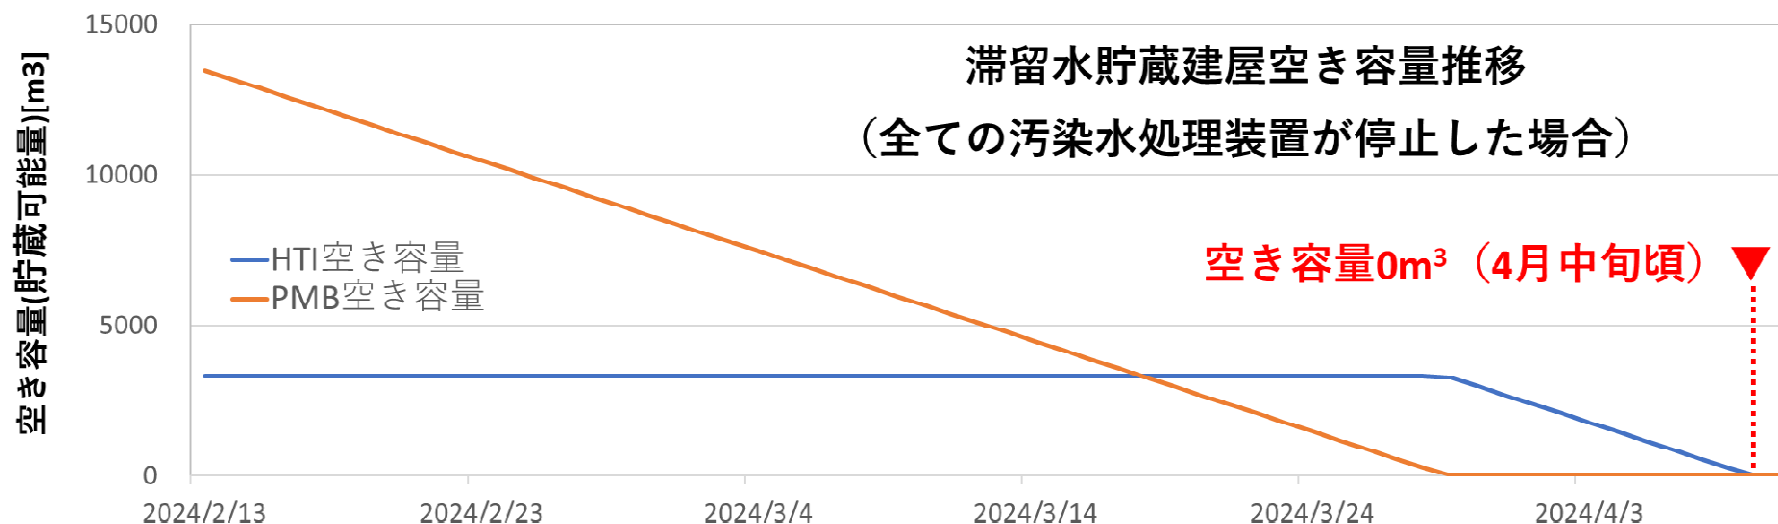
8-3. サリー停止による滞留水の処理について

- 事象発生後SARRYは停止しているが、SARRY IIにて汚染水処理が継続可能。
- 万一、全ての汚染水処理装置が停止した場合においても、現状、PMBで約13,000m³、HTIで約3,000m³の空き容量があるため、現状の炉注流量及び地下水流入量の合計を概算約300m³/日で評価した場合、2か月弱の貯留が可能。
