# 東京電力福島第一原子力発電所 事故の調査・分析に係る中間取りまとめ (2024年版)

# 2024年6月11日

東京電力福島第一原子力発電所における

事故の分析に係る検討会

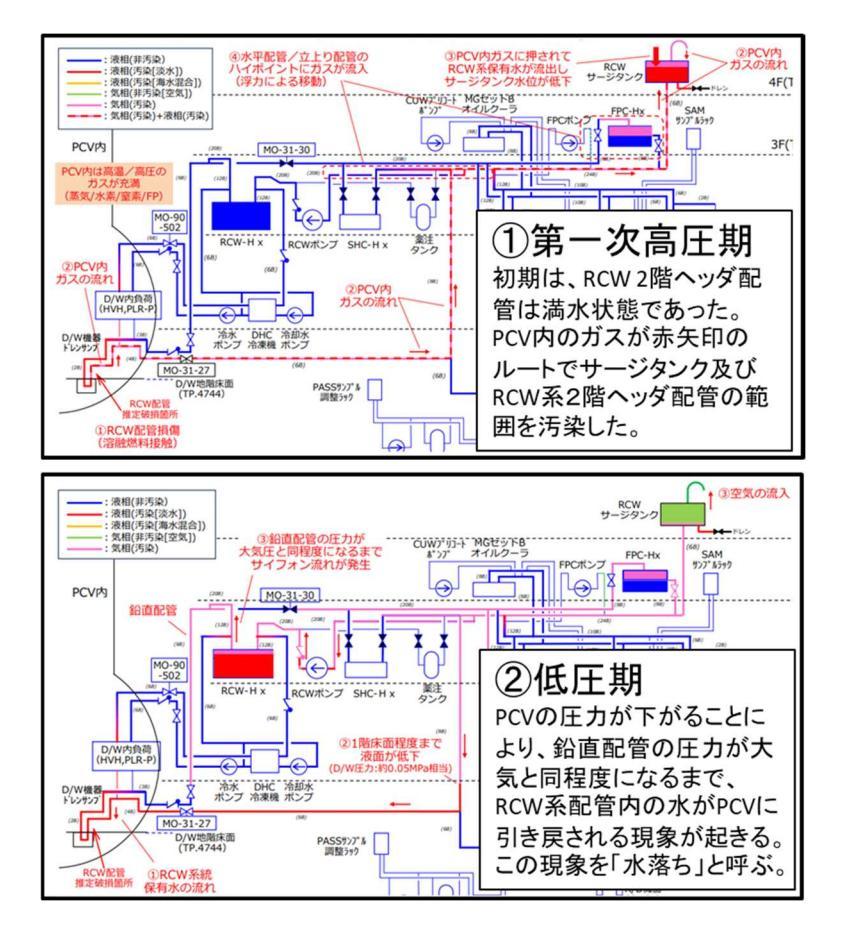
- ③ RCW 配管の損傷位置について、ペデスタル内のドレンピット部分の RCW 配管 が炉心落下時に損傷を受けた可能性が非常に高い。これ以外にも、ペデスタル開口 部やペデスタル外周部の RCW 配管が消失しているように見える部分が見られ、 RCW 配管の損傷箇所が複数ある可能性が高い。
- ④ 第1次高圧期に続く低圧期に、格納容器外側逆止弁を経由して RCW 配管内の「水落ち」が生じ、RCW 熱交換器付近の配管内に RCW サージタンク経由で大気を引き込み気相部が形成された(図5参照)。この段階で RCW 熱交換器の入口へッダ配管に蓄積された大気が、RCW 熱交換器内の水の放射線分解による水素と酸素で希釈されたものが、2022 年に観測された同ヘッダ配管内の気体組成をもたらした主な要素であると考えられる。

図5 RCW 熱交換器入口ヘッダ配管内の気相部組成に 整合する気相部起源に関する技術的説明及び「水落ち」現象の説明

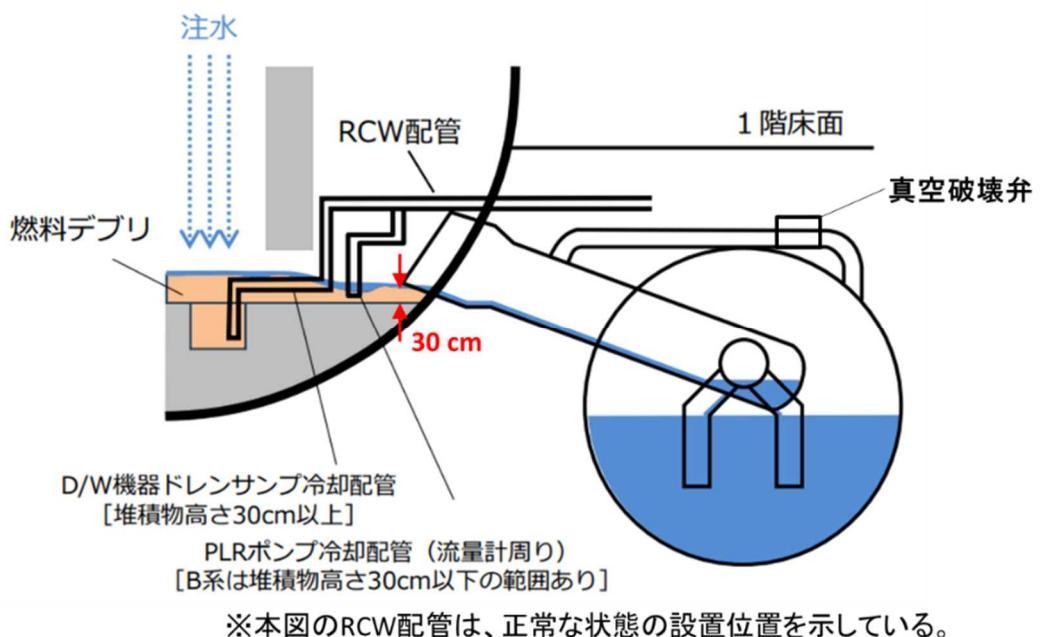
注水時の格納容器内の状態のイメージを図6に示す。

図6 注水時の格納容器内の状態<sup>16</sup>

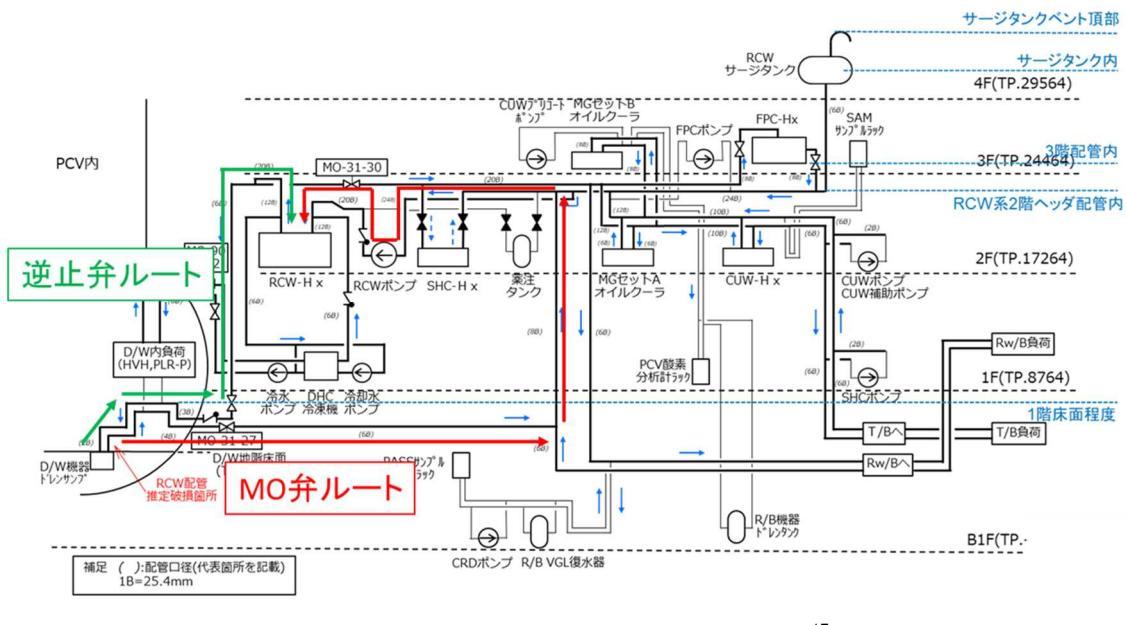
図7 格納容器内の水の移動ルート<sup>17</sup>

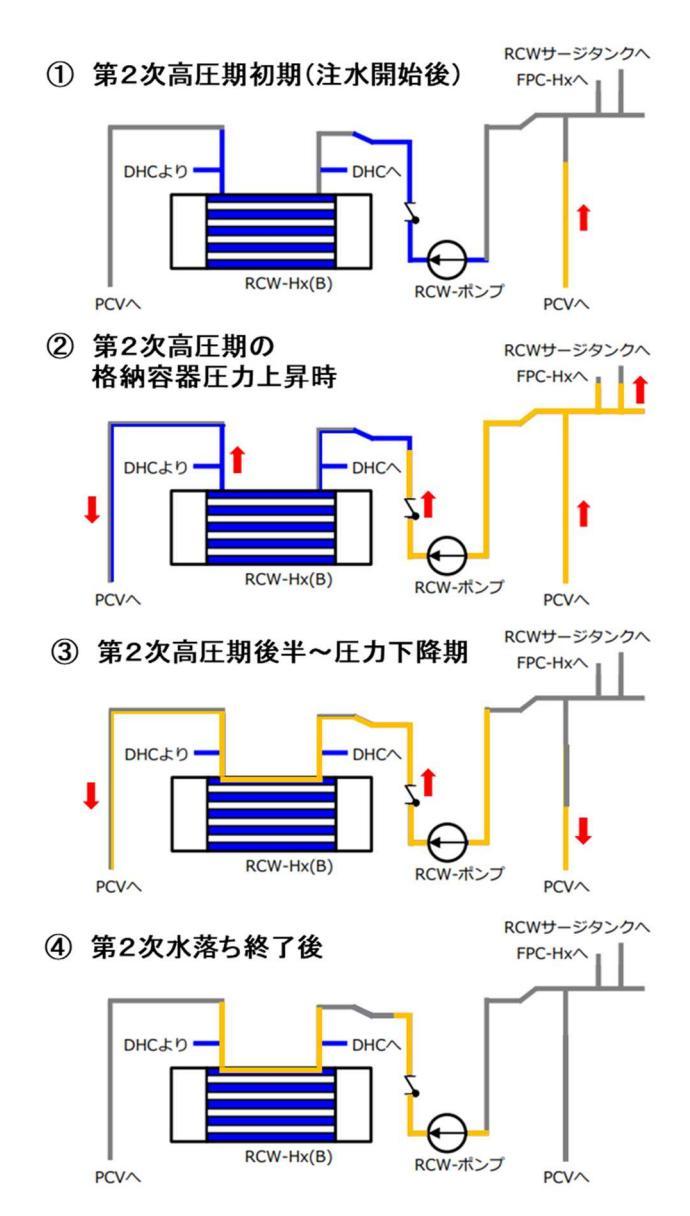
<sup>&</sup>lt;sup>18</sup> 第2次水落ち期に RCW 熱交換器に流れ込む可能性のある水量は、図4中の RCW ポンプの上流側にある配管体積(0.3m<sup>3</sup> (24インチ管)、3.3.m<sup>3</sup> (24インチ管)、1.0m<sup>3</sup> (14インチ管))の合計(4.6m<sup>3</sup>)であり、RCW 熱交換器の体積(2台で12m<sup>3</sup>)の約4割であるため、塩分過多になる可能性が高い。

図8 MO 弁経由ルートにおける第2次水落ち期間中の水の流れ<sup>20</sup>

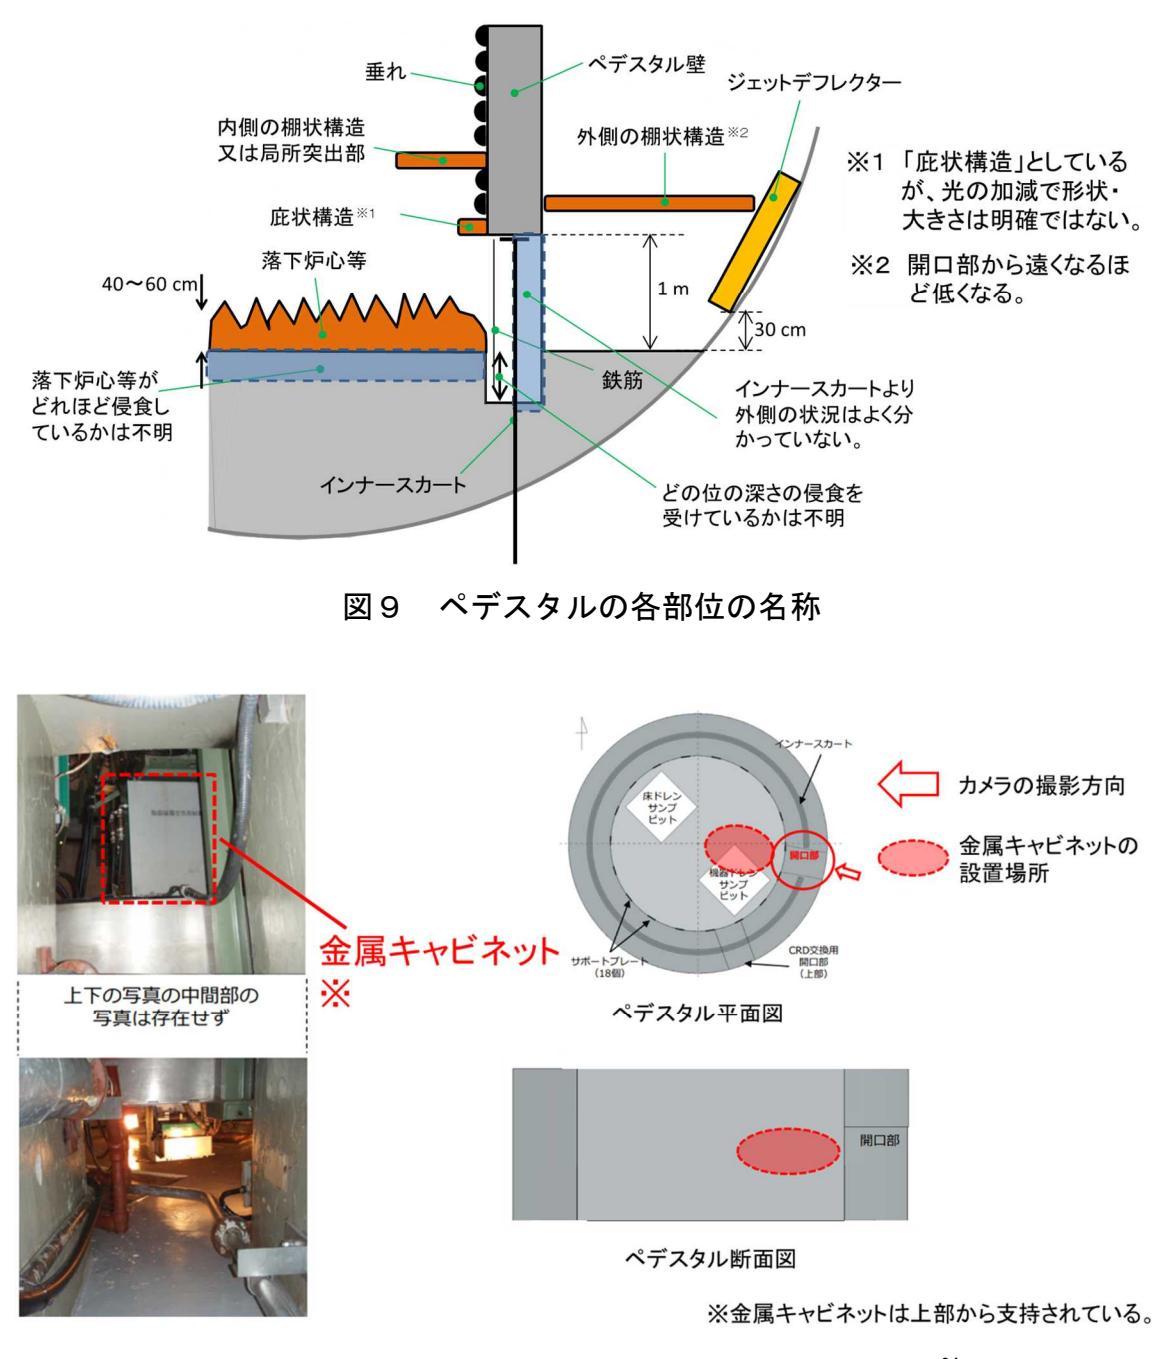
- ペデスタル内側ではペデスタル壁内側のコンクリート下部が全周に渡って 破損している。破損高さは、インナースカートの高さとほぼ同じ 1m 程度 で、周方向に依存せずほぼ一定に見える。
- 「一部破損」に留まっている箇所は見られないため、コンクリートの破損は インナースカートにまで至っている可能性が高い。
- インナースカートの内側に位置する鉄筋は、若干のズレなどはあるものの、 消失や著しい変形などは見られない。
- ペデスタル内側の落下炉心を含む構造より下方でも、コンクリートが破損しているように見える。
- ペデスタル内壁には、ペデスタルの外側に見られた棚状構造のような面状の構造は見られず、コンクリート破損部の上端に一連の出っ張りのように見える部分(以下、便宜的に「庇状構造」という。)とそれより約60cm上方に局所的な突出部が見られるが、この突出部は、ペデスタル外周部の棚状構造からつながっていると東京電力は考えている。見える範囲内では、面状の構造物がペデスタル床面に落下している形跡は確認できなかった。
- 庇状構造は、コンクリートの溶融物のような印象を得ている。
- ペデスタル内側下部に存在していた金属キャビネット(図10参照)、制御 棒交換装置及びそのケーブルトレイなどの金属構造物が消失している。(ペ デスタル外側とは大きく異なる。)
- ペデスタル壁内側、庇状構造よりも上の部分には、より上部から溶けたもの が垂れてきているように見えるものが多量に付着している。

図10 ペデスタルに設置された金属キャビネット<sup>34</sup>

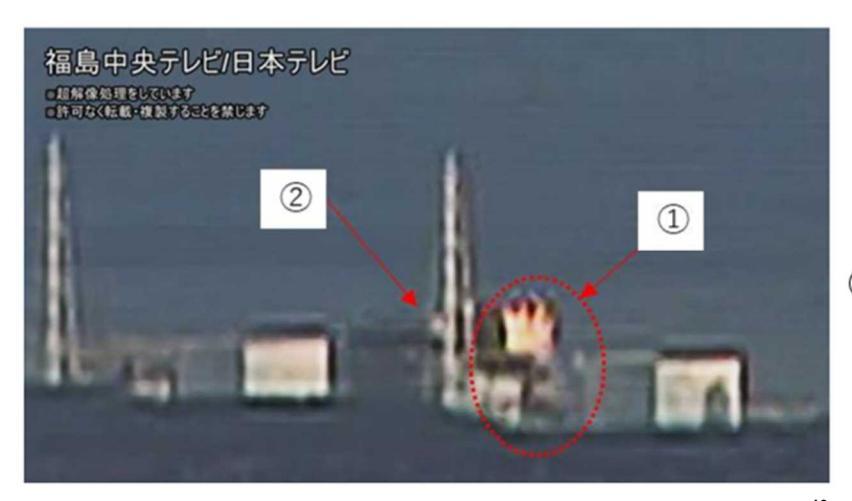
3-2-3 可燃性有機ガスを生じさせる可能性のある物質(別添6、別添7) 3号機の水素爆発時に3号機原子炉建屋南東部天井付近に見られた黄橙色の火炎色 (図14参照)の原因となるものについて検証した。

①火炎(黄橙色)、
 建屋南壁の崩落、
 東南角への噴出に
 大きな変化なし

②建屋屋根中央部の 上方への膨張開始 か明確ではないが 火炎も合わせ確認

図14 3号機水素爆発時の火炎<sup>42</sup>

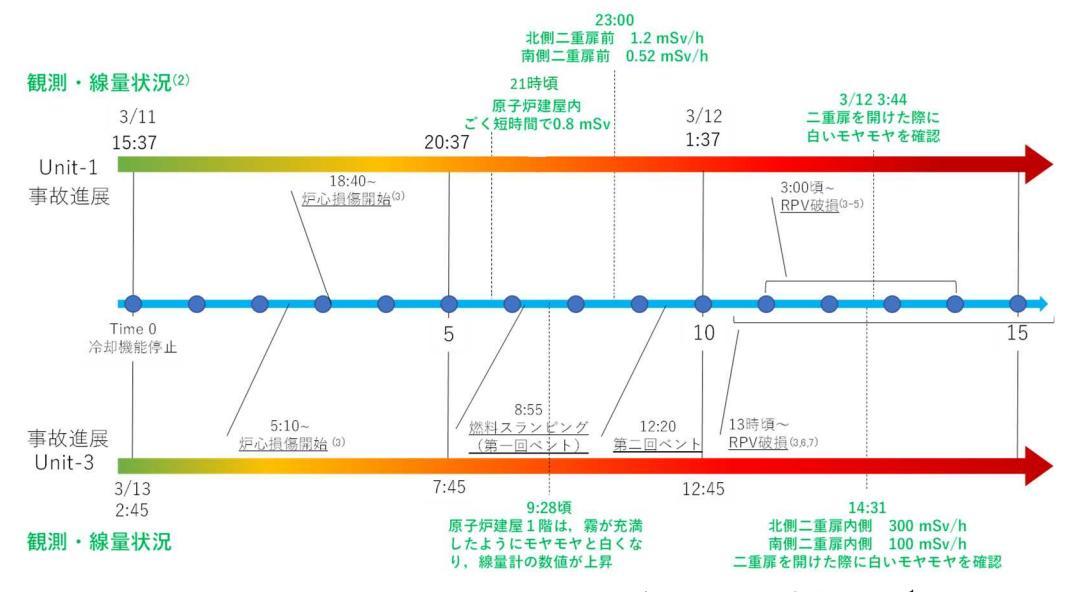
図1において、福島第一原子力発電所1号機及び3号機の事故時の事象進展を示 す。両号機において、冷却機能が停止してから、2~3時間で炉心損傷が始まってい る。そして、炉心損傷から比較的短い時間で、原子炉建屋1階で数百 mSv/h 程度の 高い線量率が確認されており(1号機においては、3月11日21時頃にごく短時間 で 0.8 mSv の積算線量を観測している。「ごく短時間」を10秒と仮定すると、約 300 mSv/h になる。)、この点に類似性があることがわかる。なお、両号機において、 原子炉建屋内の放射性物質を取り除く非常用ガス処理系(以下「SGTS」という。)は 全交流電源喪失のため機能していなかった。

図1 福島第一原子力発電所1号機及び3号機の事象進展<sup>1</sup>

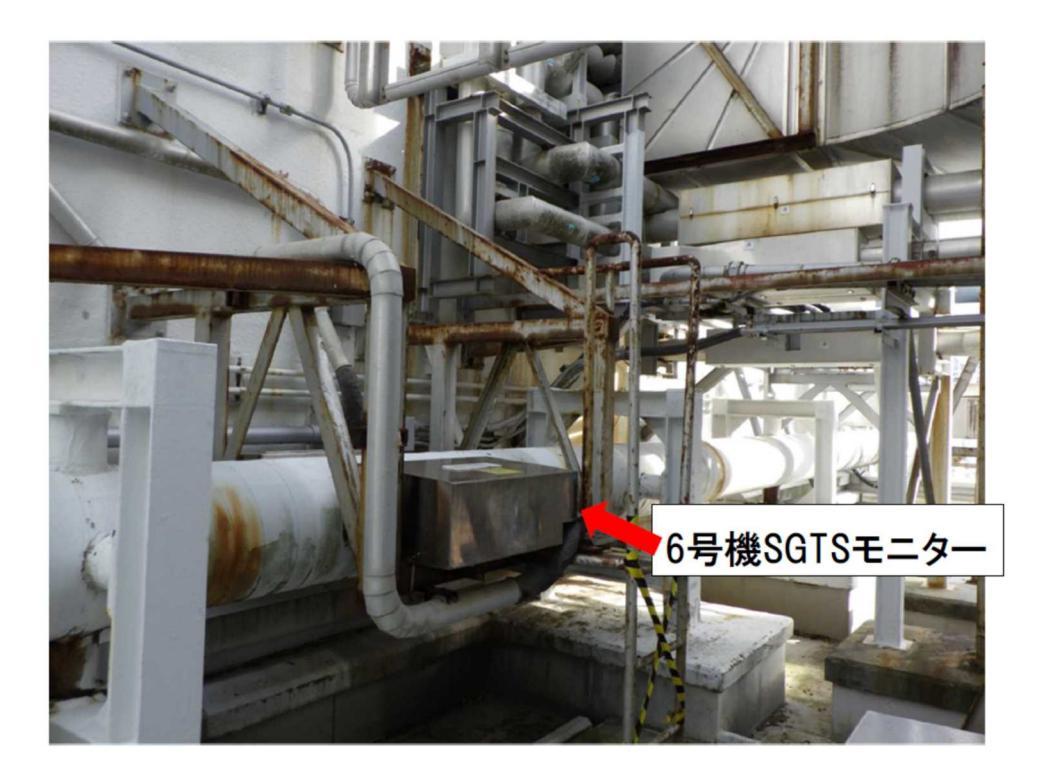
図11 6号機 SGTS モニターの写真

6 号機 SGTS モニターは、SGTS 配管中の放射性ガスの測定監視が目的であり、線量 率校正が行われ、測定値が記録されている。図11の設置場所の写真に示すように、検 出器は建物外壁に沿った配管直付けであり、MPのような広い空間の線量率測定系とは 異なるため、その値は MP と直接比較できないが、同検出器位置における線量率の時間 変動など、相対な比較には使えると考えられる。1号機水素爆発直後(15時37分12秒) に線量率が急上昇した後、短時間で急激に減少しており、水素爆発に伴うプルームの特 徴を示している。

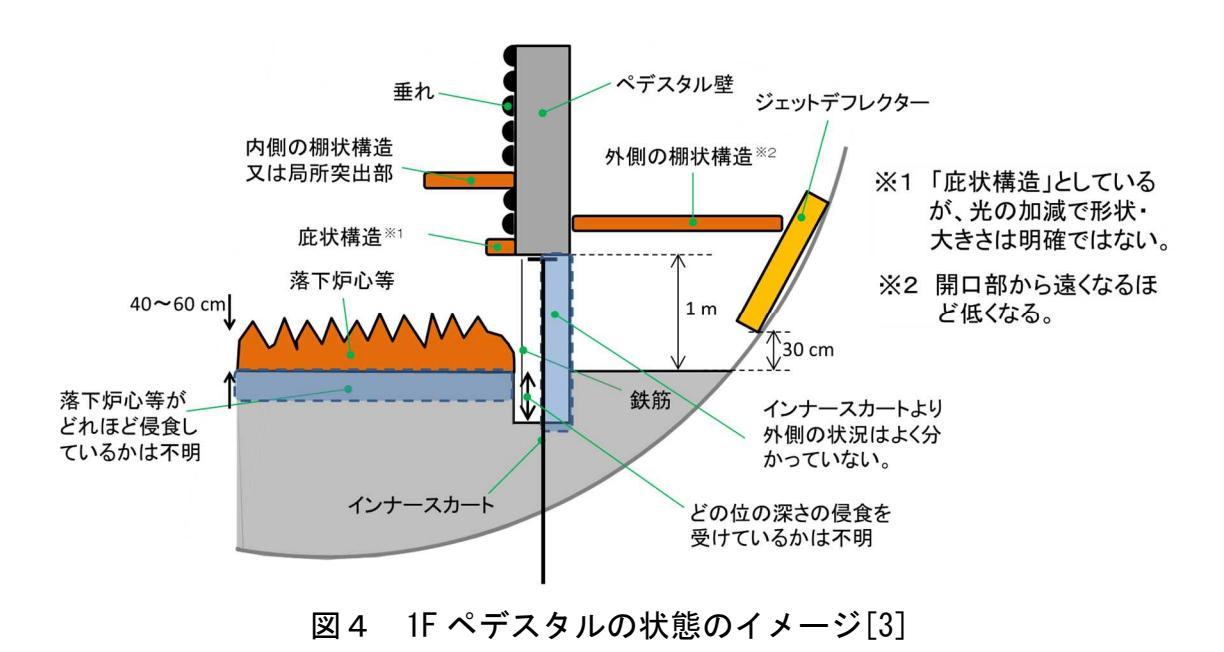
東京電力の調査により確認された 1F ペデスタルの状況のイメージを図4に示す。 現在のところ、各構造物等の物質の特定や強度等の物性情報は得られていないが、駆 体や堆積物の状況を踏まえて、確認されている状態に至った履歴を想定する必要があ る。

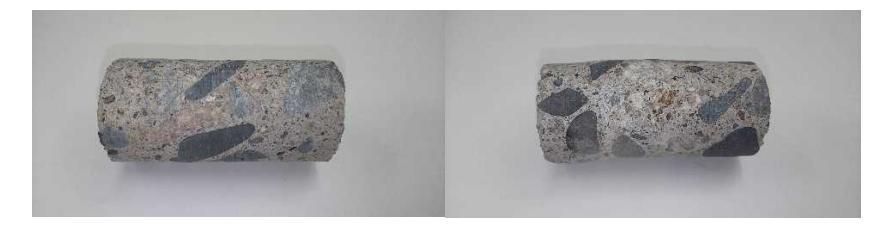
図12 1F1 号機原子炉建屋外壁から採取されたコアサンプル

昭和40年代に打設されたコンクリートは、現代のコンクリートとは原材料、強度発現、混和材の有無、化学混和剤など多くの部分で異なっている。そこで、1Fペデスタルと同時期に打設された1F1号機原子炉建屋外壁から採取されたコアサンプル(φ30mmx60mm、図12)の提供を東京電力から受け、2024年度以降にコアの物理・

なお、1F1 号機原子炉建屋外壁から採取されたコアサンプルは、中性化、酸性雨等の 外部環境の影響を受けている可能性があることも加味して分析することが必要である。

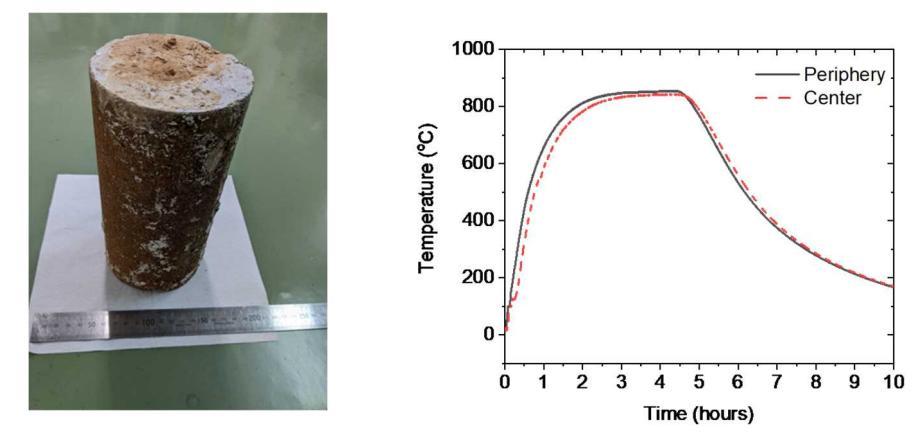
図17 加熱後の状態(無筋コンクリート)

模擬コンクリート供試体の内部温度は800℃程度まで上昇した。また、中心と外周から2cm 位置での温度差は、鉄筋入りの模擬コンクリート供試体で最大158℃であった。 電気炉に模擬コンクリート供試体を投入後、約2時間後までは模擬コンクリート供試体 の内部温度は急激に上昇し、約800℃付近まで上昇した後は温度上昇が緩やかになった。

また、加熱後の模擬コンクリート供試体の外観には明らかな損傷や溶融といった変化 は見られなかったが、加熱後の模擬コンクリート供試体の見た目は、加熱前と比べて色 の変化が見られた。

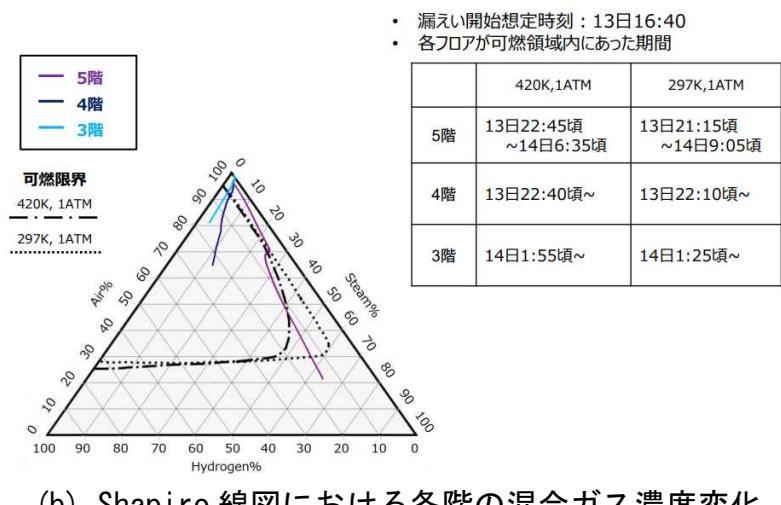
1F 事故分析では、福島第一原発 3 号機における二段階の水素爆発の可能性が示唆さ れた[1]。第 34回事故分析検討会では、株式会社テプコシステムズ(以下「TEPSYS」 という。)による汎用熱水力解析コード GOTHIC を用いた解析では、格納容器上部の シールドプラグを介して水素を含む混合ガスが 5 階のオペフロに漏えいし、その後 4 階に水素が移行・蓄積した可能性が指摘されている[2]。また、4 階で水蒸気凝縮が起 因となり水素濃度が上昇し(図 1 a)、燃焼可能な雰囲気に長時間形成されていたこと が、Shapiro 線図の時間変化で示されている[3]。一方、漏えい位置に近い 5 階では空 気が不足しており、燃焼が生じにくい状態だったことが示唆された。

(b) Shapiro 線図における各階の混合ガス濃度変化
 図 1 TEPSYS による GOTHIC 解析の結果

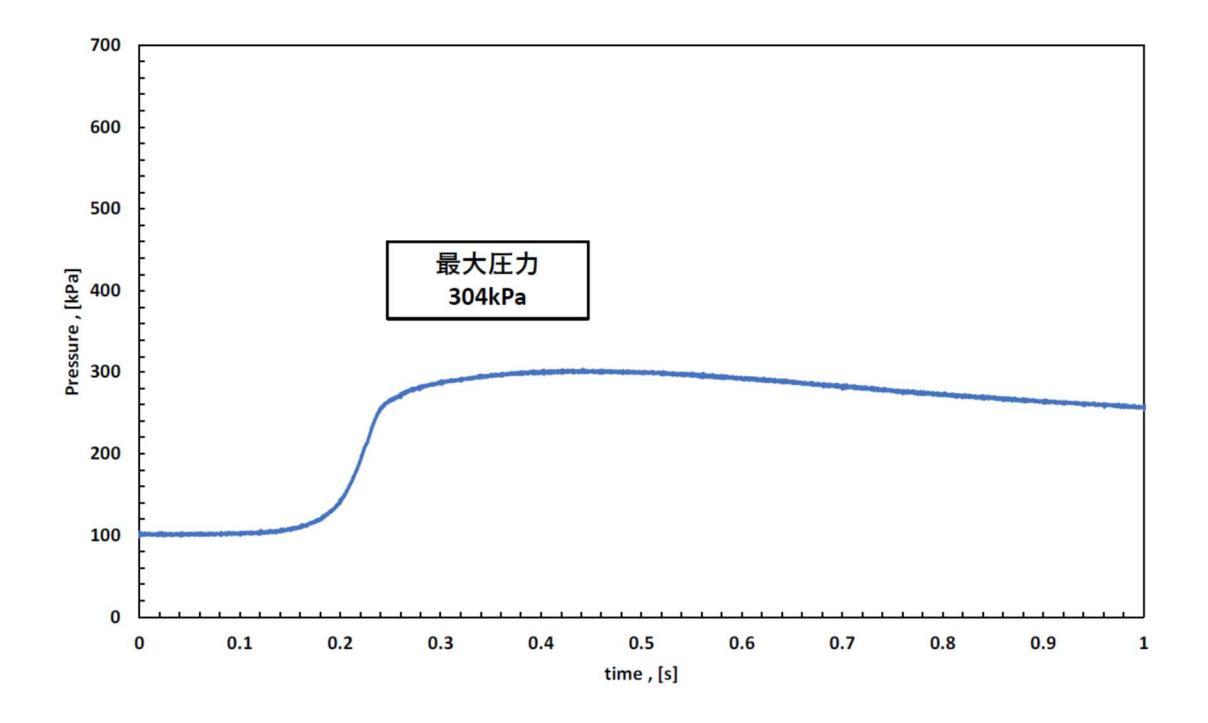
球状のデフラグレーションの伝播の様子を示したのが図3(上部)である。ここで、初期温度は25℃、初期圧力は1気圧、水素濃度は10 vol%であり、メタン濃度は0 vol%である。点火後 0.1 ms のシュリーレン画像、及び火炎半径 rb = 2 cm、4 cm、6 cm、8 cm、10 cm のときの画像が示されている。火炎半径の増加と共に火炎面にセルが形成され、それが発達して複雑な形状になる様子が観察されている。このセルの形成は予混合火炎の固有不安定性に起因するもので<sup>3</sup>、従来の燃焼試験<sup>4-6</sup>や日本原子力研究開発機構(以下、JAEA)が実施した数値計算<sup>7</sup>でも確認されている。また、球状の火炎が全体として上方へ移動することが確認される。これは浮力によるものであり、燃焼速度が小さい予混合火炎で顕著に現れる挙動である。本試験では、口径 30 cm の観察窓を有する燃焼容器を用いていることから、この条件下での浮力の影響を示すことが出来ている。燃焼現象を把握するには、十分広い観察窓を有する燃焼容器を用いる必要がある。

容器内の圧力変化を示したのが図3(下部)である。燃焼反応が進行すると共に、 容器内圧力は急激に上昇する。燃焼反応が完了した後、圧力は降下する。これは、 燃焼容器から周囲への熱損失により既燃ガス温度が低くなるからである。なお、図 中の火炎半径が最も大きいとき、容器内圧力は初期圧力より1割程度高くなってい る<sup>4</sup>。つまり、火炎を可視化した図(上部の図)は、圧力が上昇しきる前の時間帯 のものである。

図3 デフラグレーションのシュリーレン画像と容器内圧力変化 (初期温度 25℃、初期圧力1気圧、水素濃度 10 vol%、メタン濃度0 vol%)

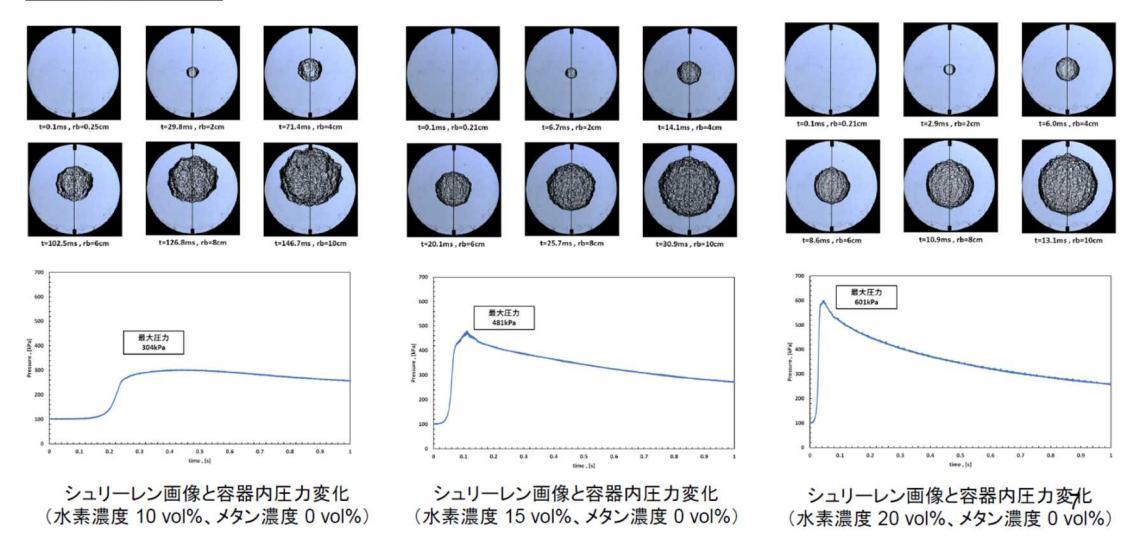
図4 デフラグレーションのシュリーレン画像と容器内圧力変化 (初期温度 25℃、水素濃度 10 vol%、15 vol%、20 vol%、メタン濃度 0 vol%)

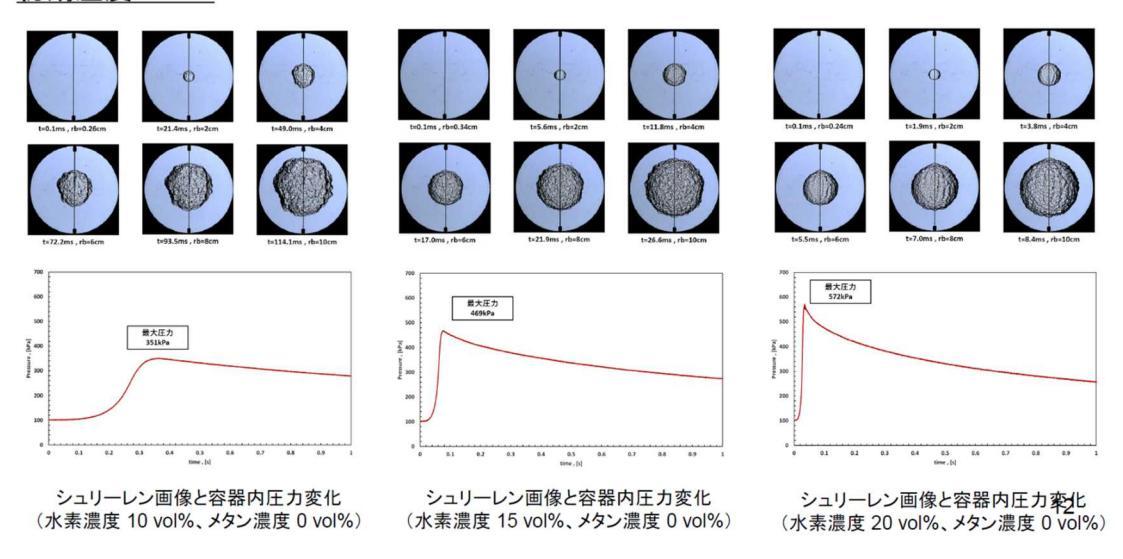
図5 デフラグレーションのシュリーレン画像と容器内圧力変化 (初期温度 75℃、水素濃度 10 vol%、15 vol%、20 vol%、メタン濃度 0 vol%)
初期温度が 25℃、水素濃度が 10 vol%、15 vol%、20 vol%のときのシュリーレン 画像を示したのが、図4の上部である。水素濃度が高くなると共に、火炎の伝播速 度は増大している。これは予混合火炎の燃焼速度が大きくなるからである<sup>8</sup>。また、 容器内の最大圧力は上昇する(図4の下部参照)。これは断熱火炎温度が高くなる からである<sup>9</sup>。なお、水素濃度 20 vol% における燃焼後の圧力変化が大きいのは、 火炎温度が高いため周囲への熱損失が大きくなるからである。

初期温度が 75℃、水素濃度が 10 vol%、15 vol%、20 vol% のときのシュリーレ ン画像を示したのが、図5の上部である。初期温度が高くなると、火炎の伝播速度 は増大する。これは反応速度が増大し、燃焼速度が大きくなるからである。また、 火炎面の凹凸は、初期温度が、25℃の結果と比べて滑らかになっている。これは固 有不安定性のレベルが低下するからである。さらに、容器内の最大圧力は、水素濃 度が低いとき上昇し、水素濃度が高いとき下降する(図5の下部参照)。これは、燃 焼時における周囲への熱損失によるものである<sup>10</sup>。

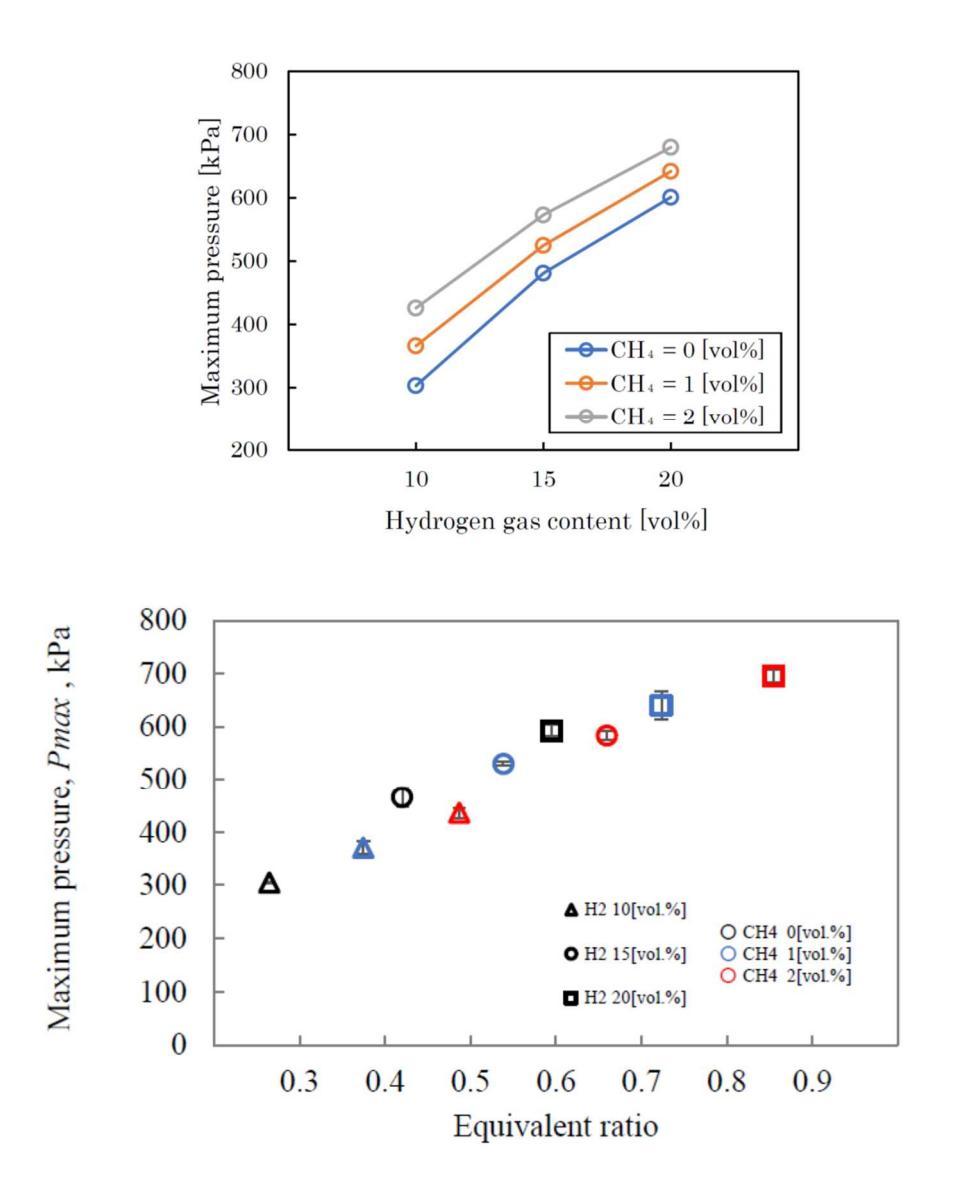
図11 デフラグレーションのシュリーレン画像と容器内圧力変化 (初期温度 75℃、水素濃度 20 vol%、メタン濃度 0 vol%、1 vol%、2 vol%) 図12は、初期温度が25℃のときの容器内の最大圧力を示したものである。水 素濃度及びメタン濃度が高くなると共に、単調に上昇する。最大圧力の上昇は、水 素爆発による破壊力を強めることに直結するものである。初期温度が75℃のとき の容器内の最大圧力を示したのが図13である。また、表3は、初期温度が25℃、 75℃のときの容器内の最大圧力を示している。本試験では、1ケースあたり3回の 試験を行っており、表3に示した最大圧力は平均値である。それゆえ、図3から図 11に示した最大圧力と若干の違いが生じている。初期温度が高くなると、容器内 の最大圧力は、水素濃度が低いとき上昇し、水素濃度が高いとき下降する。これは、 燃焼時間が長いと熱損失が増大することによるものである<sup>10</sup>。

図12 容器内の最大圧力(初期温度 25℃、初期圧力1気圧、 水素濃度 10~20 vol%、メタン濃度 0~2 vol%)

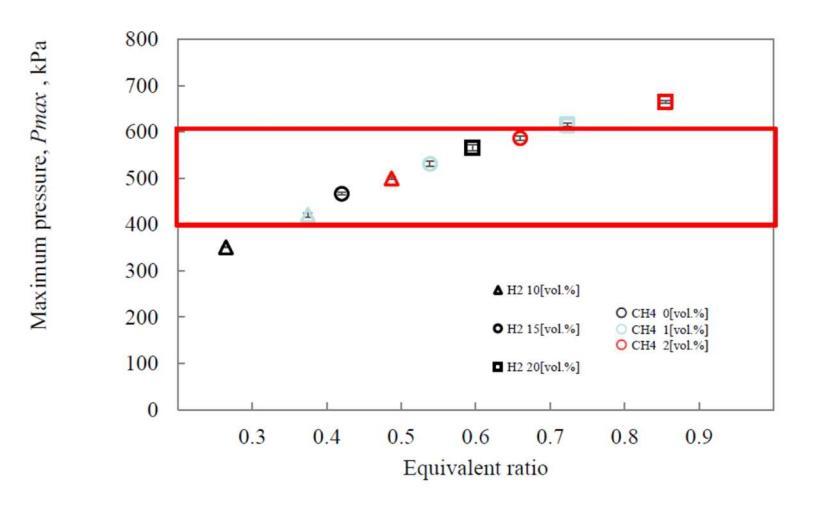
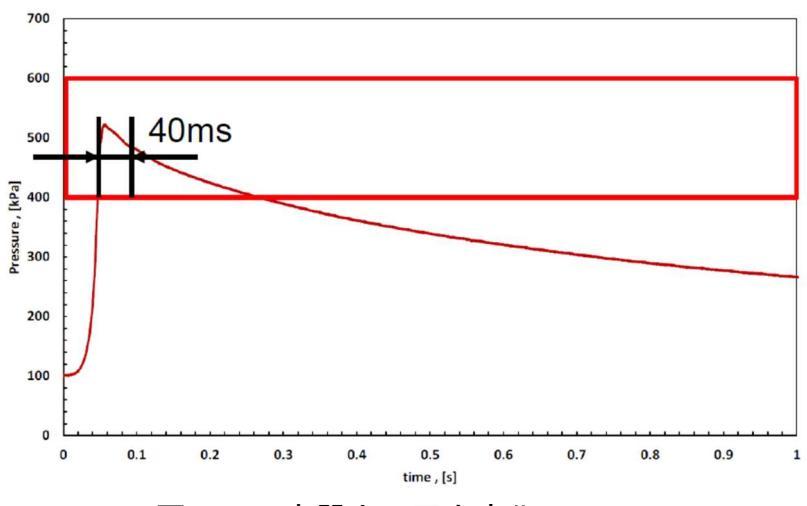
1Fの水素爆発における3号機3階天井部の梁の損傷に関して、大梁とその周囲の床 板に300~500kPa(ゲージ圧)程度の圧力が20~40ms程度の間作用すると、大梁に 観察された変形と同程度の変形が生じうるとの報告<sup>1</sup>がある。本試験で得られた結果(図 14、図15)と中間取りまとめに記載されている解析結果には、整合性が有るものと 考えられる。また、本実験結果を用いて、原子炉建屋での水素爆発現象を議論する場合、 スケール効果の考慮が必要となる。最大圧力に関して、本実験のスケールより大きいド イツの Becker Technology が所有するTHAI装置の実験結果<sup>11</sup>と比較すると、同程度 の圧力上昇が見られる。また、圧力上昇の継続時間に関しては、スケールが大きくなる につれて比表面積(表面積/体積)は小さくなるため、熱損失は小さくなる。以上より、 現地調査で得られた梁の損傷に関する情報からの最大圧力及びそれの継続時間に関し ては、十分に成立すると考えられる。

図14 容器内の最大圧力(初期温度75℃)

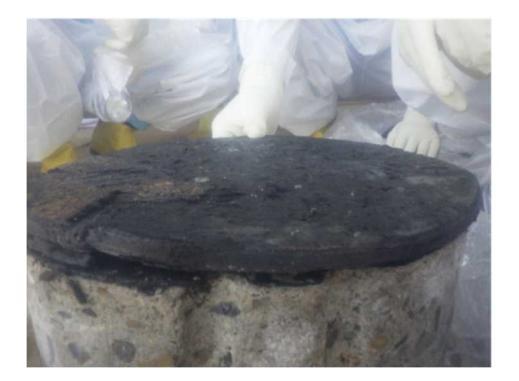
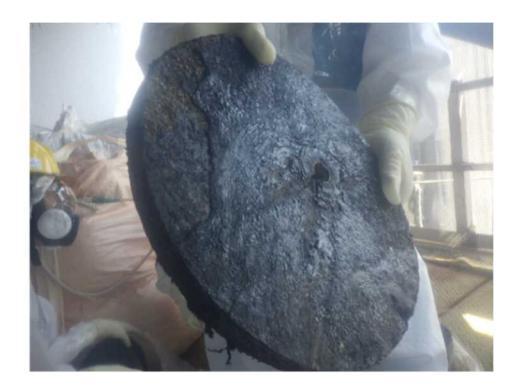
# 図3 2号機原子炉建屋天井部のアスファルト防水層

調査チームは、東京電力が2号機原子炉建屋天井部から採取したコアの状況を確認した(図3)。その結果、アスファルト防水層は2~3cm程度の厚みがあり、表面はザラザラしている様子が確認できた。

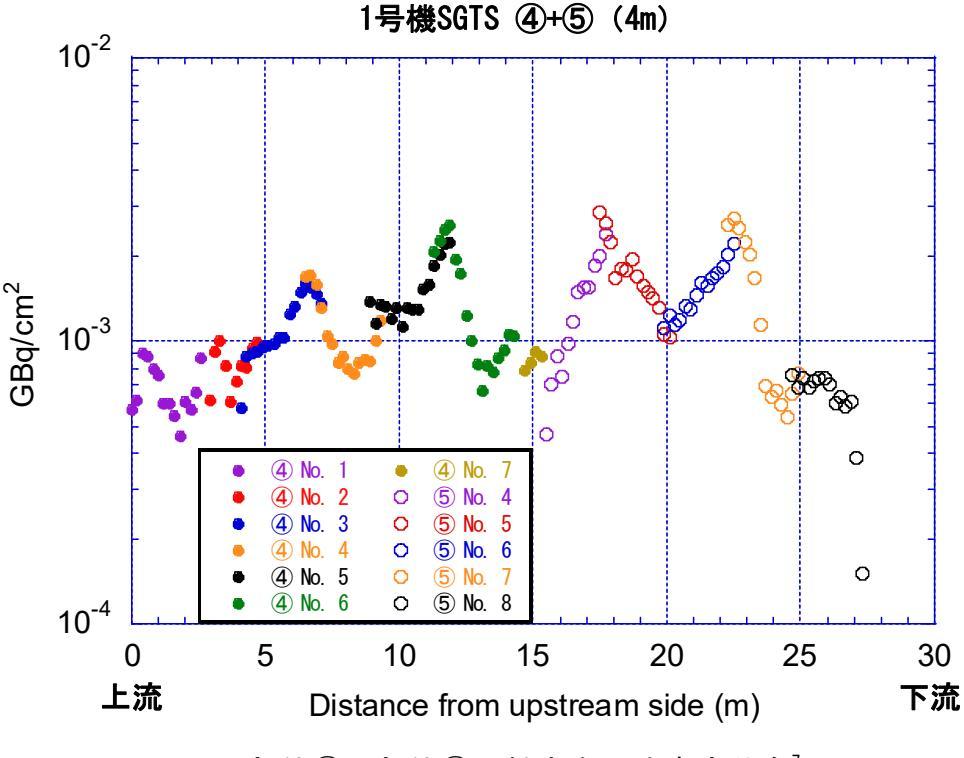
図7 部位④~部位⑤の軸方向汚染密度分布<sup>7</sup>

測定対象配管から4m離れた位置からの測定結果は測定対象配管全体の汚染分布 を把握しやすいため、これを用いて配管の軸方向の汚染密度分布を求めた。測定対 象配管から4m離れた位置から測定すると配管位置では1ピクセルに対応する幅 は約20cmとなるため、配管軸方向の20cmごとの内面の平均汚染密度を得ること ができる。

図7に、得られた配管内面の軸方向汚染密度分布を示す。

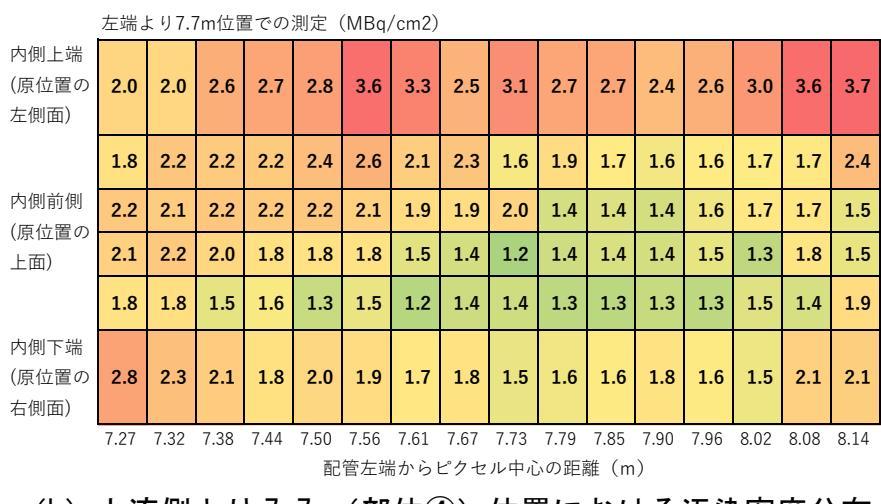
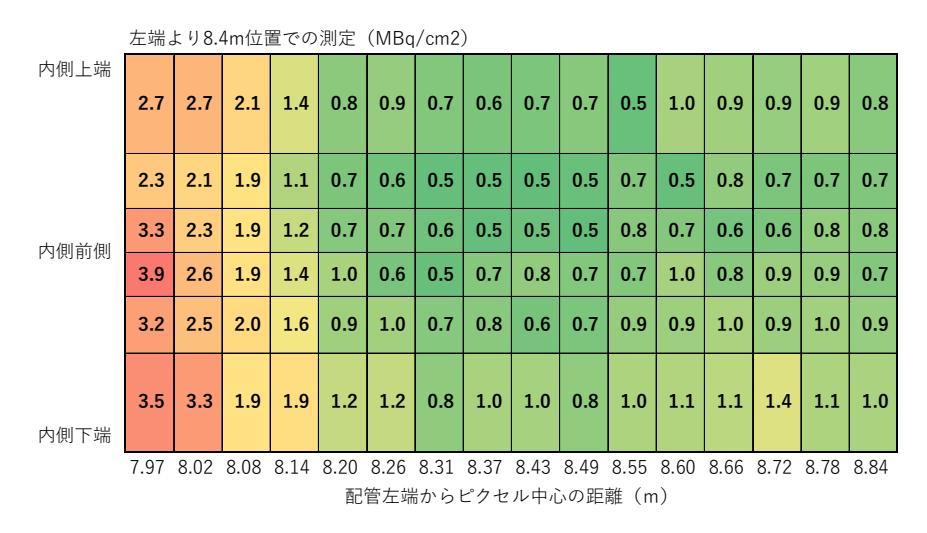
図9 配管内面の軸・周方向2次元汚染密度分布<sup>8</sup> [配管前面(ガンマカメラ設置側の面)の内側を平面に拡げて表示]

図9に、得られた配管内面の軸・周方向2次元汚染密度分布を示す。

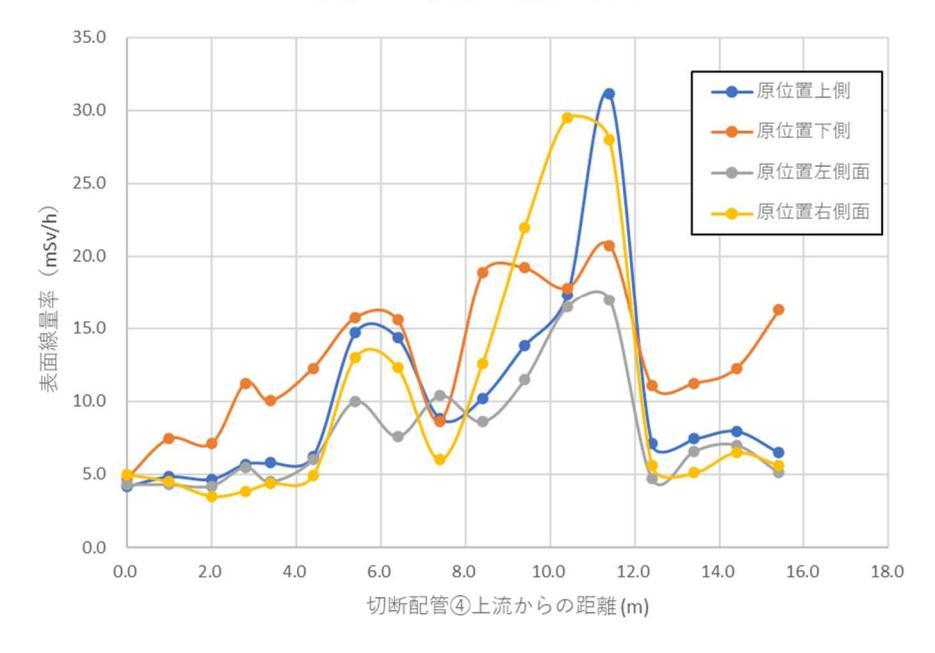
図11 部位④の前面・後面・上面・下面の表面線量率の分布 (前面及び後面は補正後の線量率)

部位④の測定結果を表2及び図11に、また部位⑤の測定結果を表3及び図1 2に示す。なお部位⑤の後面測定は実施していない。

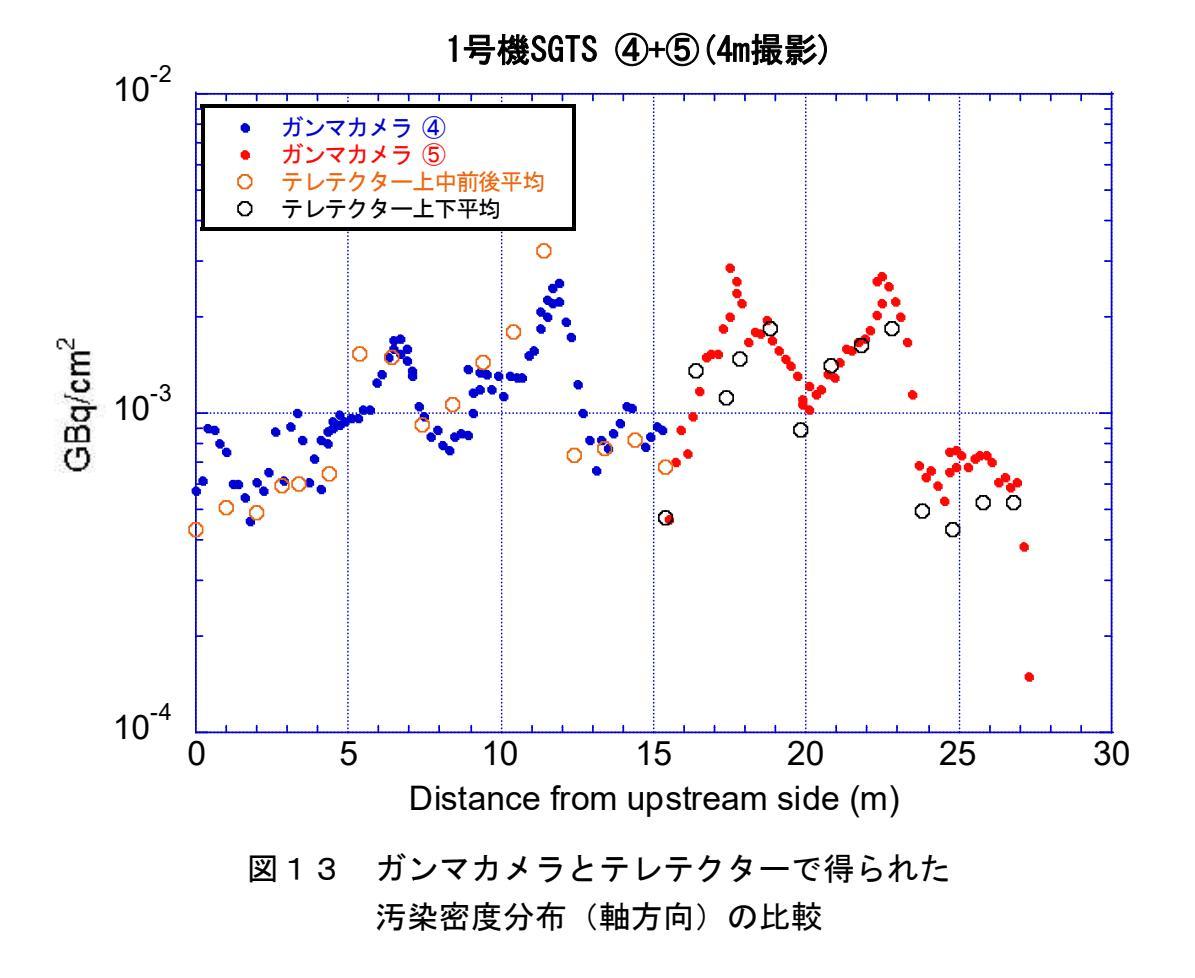
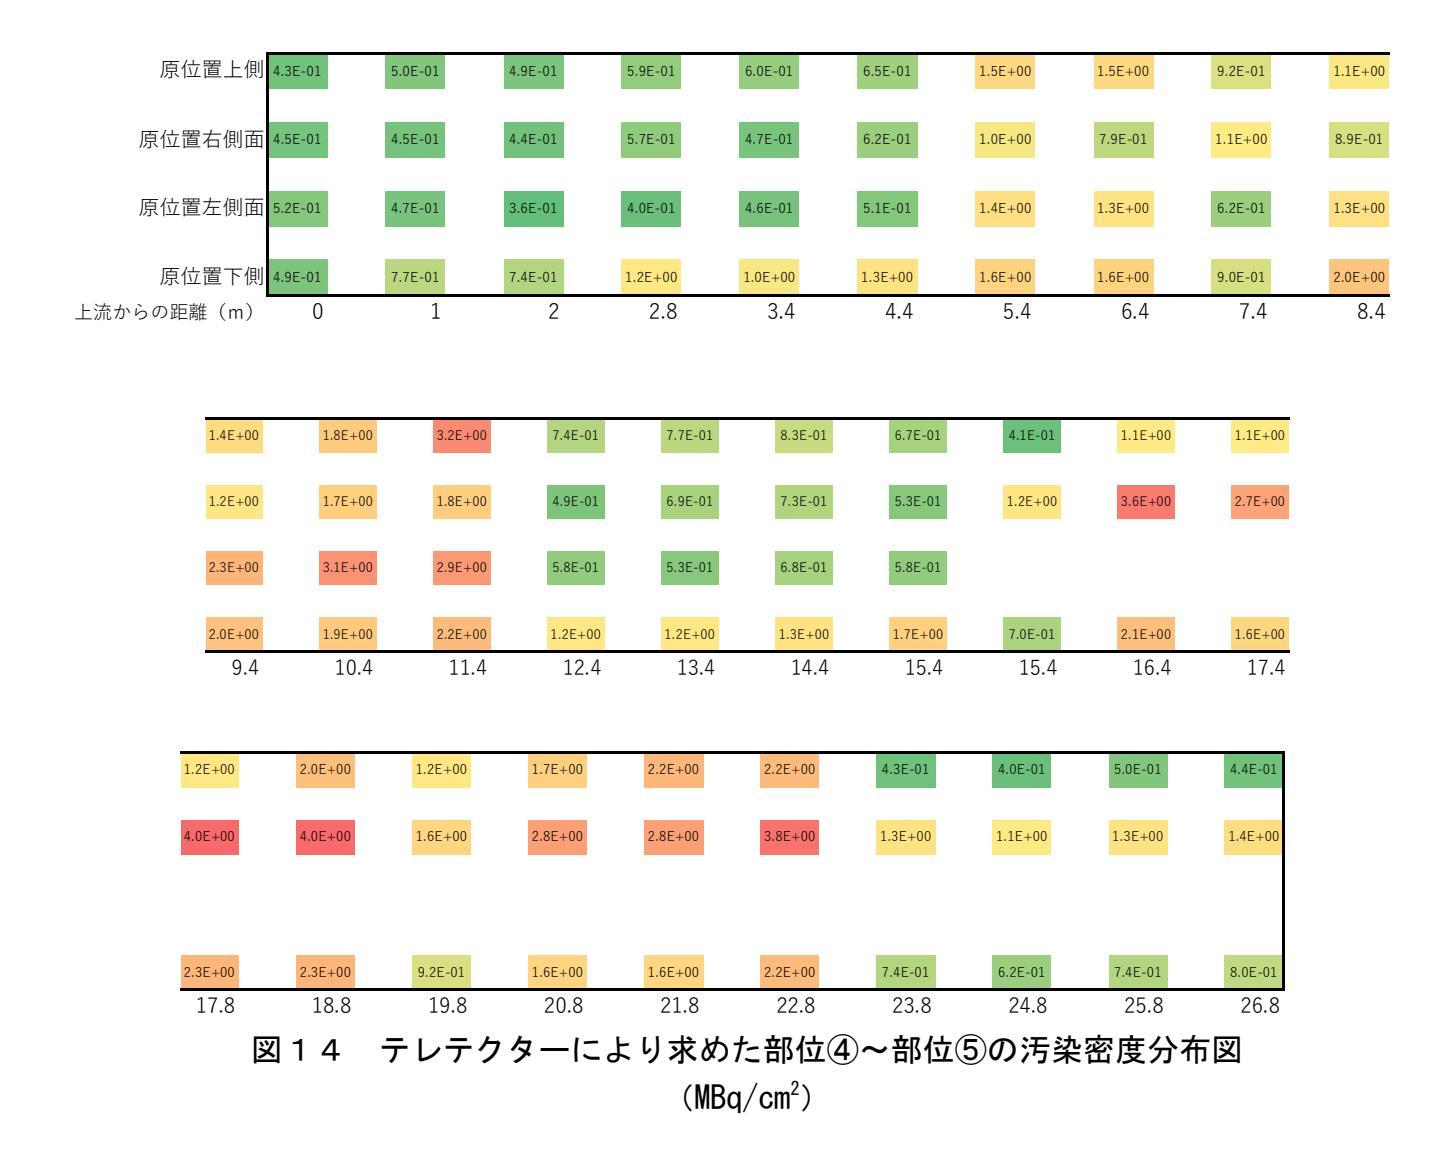
図13にガンマカメラとテレテクターで得られた汚染密度分布の比較を示す。 テレテクターで測定された表面線量率は近傍の汚染密度分布に大きく依存するた め(付録参照)テレテクターによる汚染密度はばらつきが大きい。そのため前 面・後面・上面・下面(部位⑤は後面が測定されていないので上面・下面)のテ レテクターによる測定から得られた汚染密度を平均し、ガンマカメラで得られた 汚染密度の軸方向分布と比較した。その結果、テレテクターによる測定から得ら れた汚染密度とガンマカメラで得られた汚染密度とは、おおまかな傾向は合って いることがわかる。

また、この方法で求めた部位④~部位⑤までの配管内面汚染分布を図14に示 す。

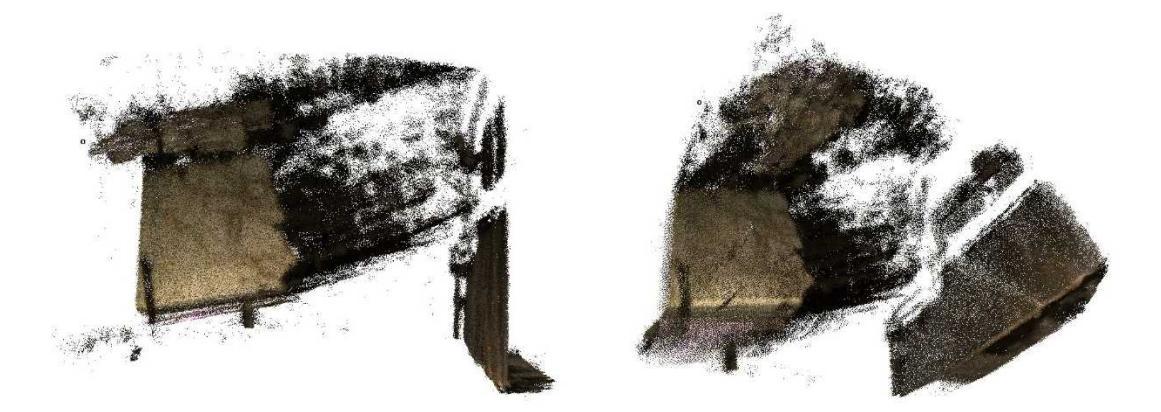
図3 3D ハンドスキャナによる測定(データ取得)結果 (左図:正面が小梁、右図:小梁等を斜めから見たデータ)

3号機原子炉建屋3階天井部は、2019年~2020年の調査で損傷が確認されてい る梁について、現在の損傷状態との比較及び損傷形状データの取得を目的として測 定を実施した。

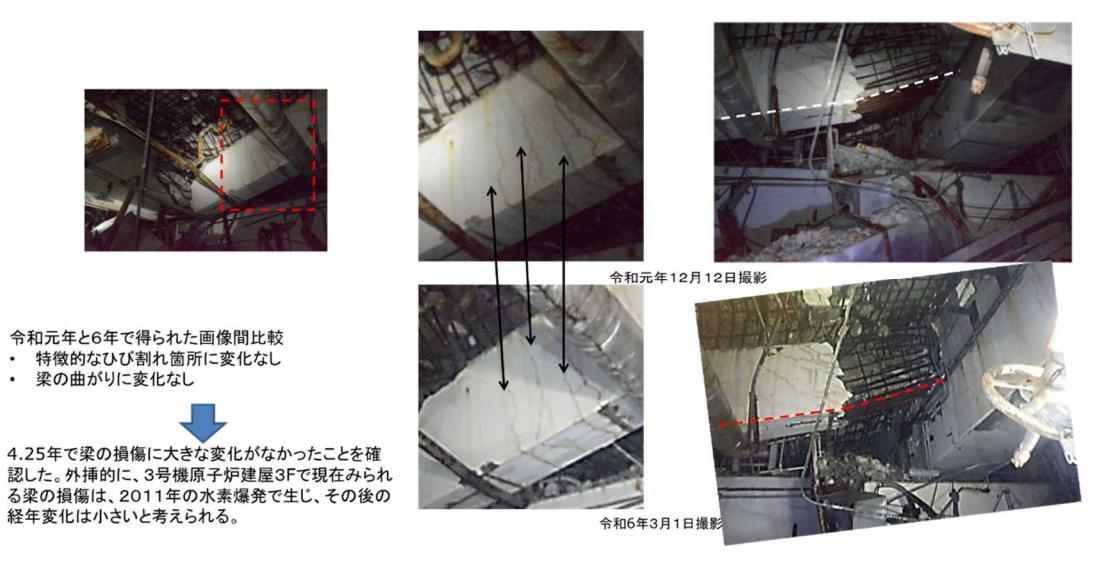
図4 画像による比較結果(1/2)<sup>2</sup>

当該箇所は3Dハンドスキャナによる過去の測定実績がなくデータの重ね合わせ による確認はできないため、2019年~2020年の調査時に取得した画像による比較 を行うことで変化の有無を確認した(図4、図5)。その結果、当該梁は、事故後の 地震などによる追加変形は確認されなかった。

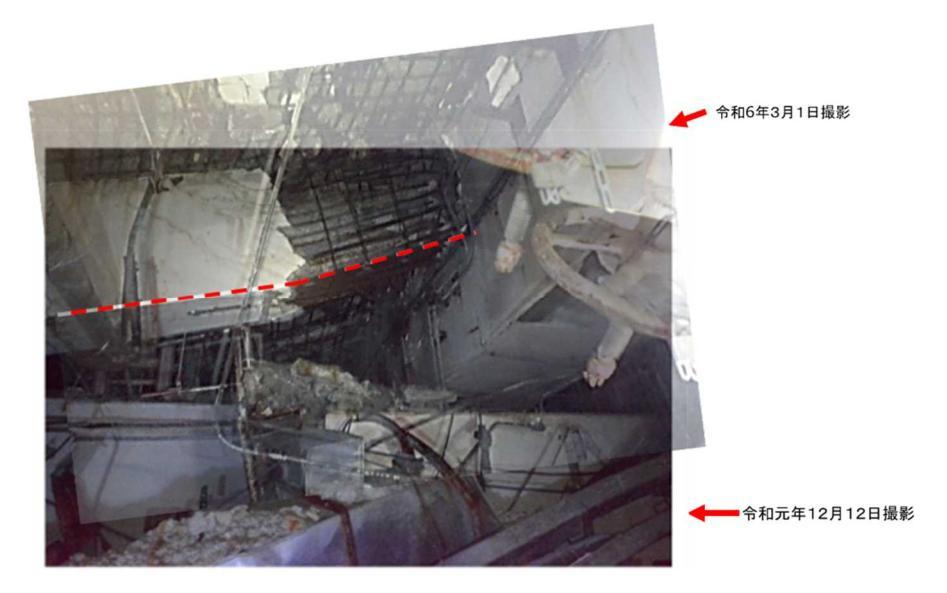
画像による比較結果(2/2)<sup>3</sup> 図 5

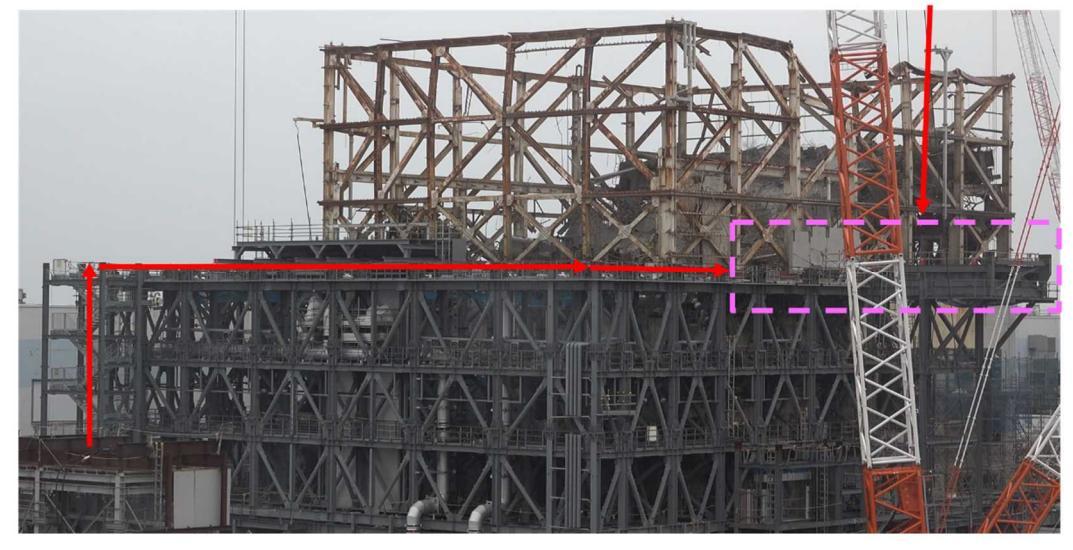
図7 測定箇所<sup>4</sup>

主にこのエリアにて調査を実施
