大飯発電所3号炉審査資料	
資料番号	KON3-PLM30-共通 改8
提出年月日	令和3年7月6日

大飯発電所3号炉 高経年化技術評価
(共通事項)

補足説明資料

令和3年7月6日
関西電力株式会社

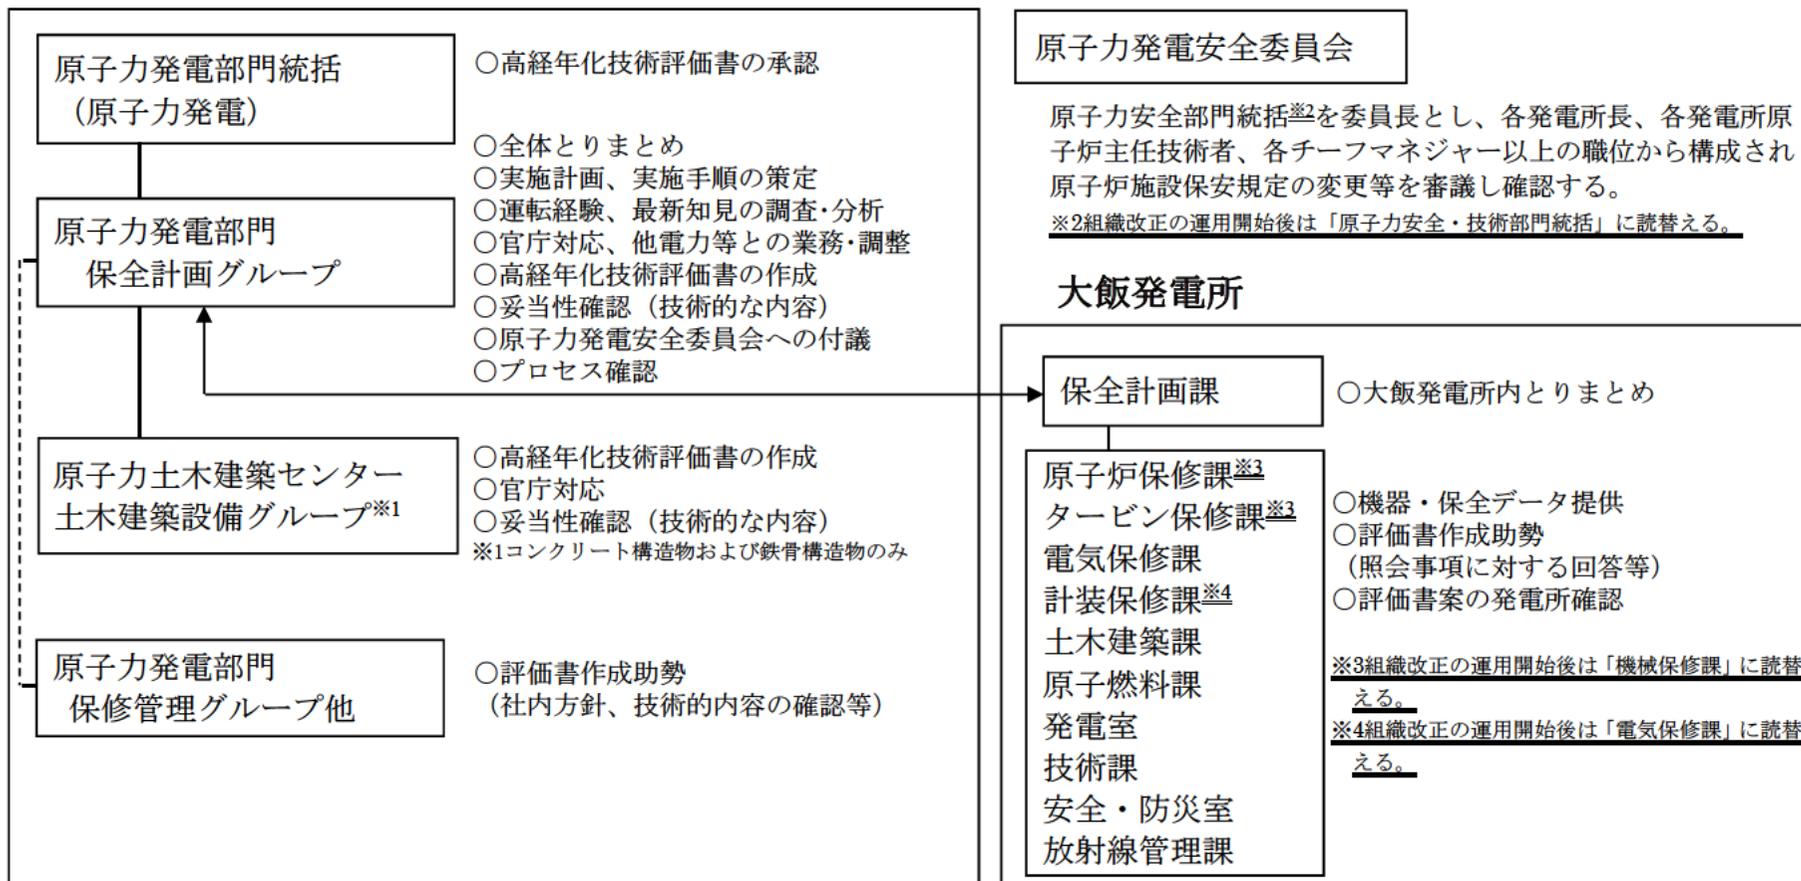
具体的な実施体制は図-1のとおり。それぞれの責任と権限は以下のとおり。

- 原子力発電部門統括
高経年化技術評価書の承認を行う。
- 原子力発電部門 保全計画グループ チーフマネジャー
高経年化技術評価書のとりまとめ等の高経年化対策検討に係る全体調整を行うとともに、評価書作成プロセスのプロセス確認を実施する。
また、機械・電気設備に係る高経年化対策検討を行うとともに、高経年化技術評価書の作成と妥当性確認を行う。
- 原子力土木建築センター 土木建築設備グループ部長
コンクリート構造物および鉄骨構造物に係る高経年化対策検討を行うとともに、高経年化技術評価書の作成と妥当性確認を行う。

注) 必要により評価書作成助勢等の外部委託を実施するものとする。

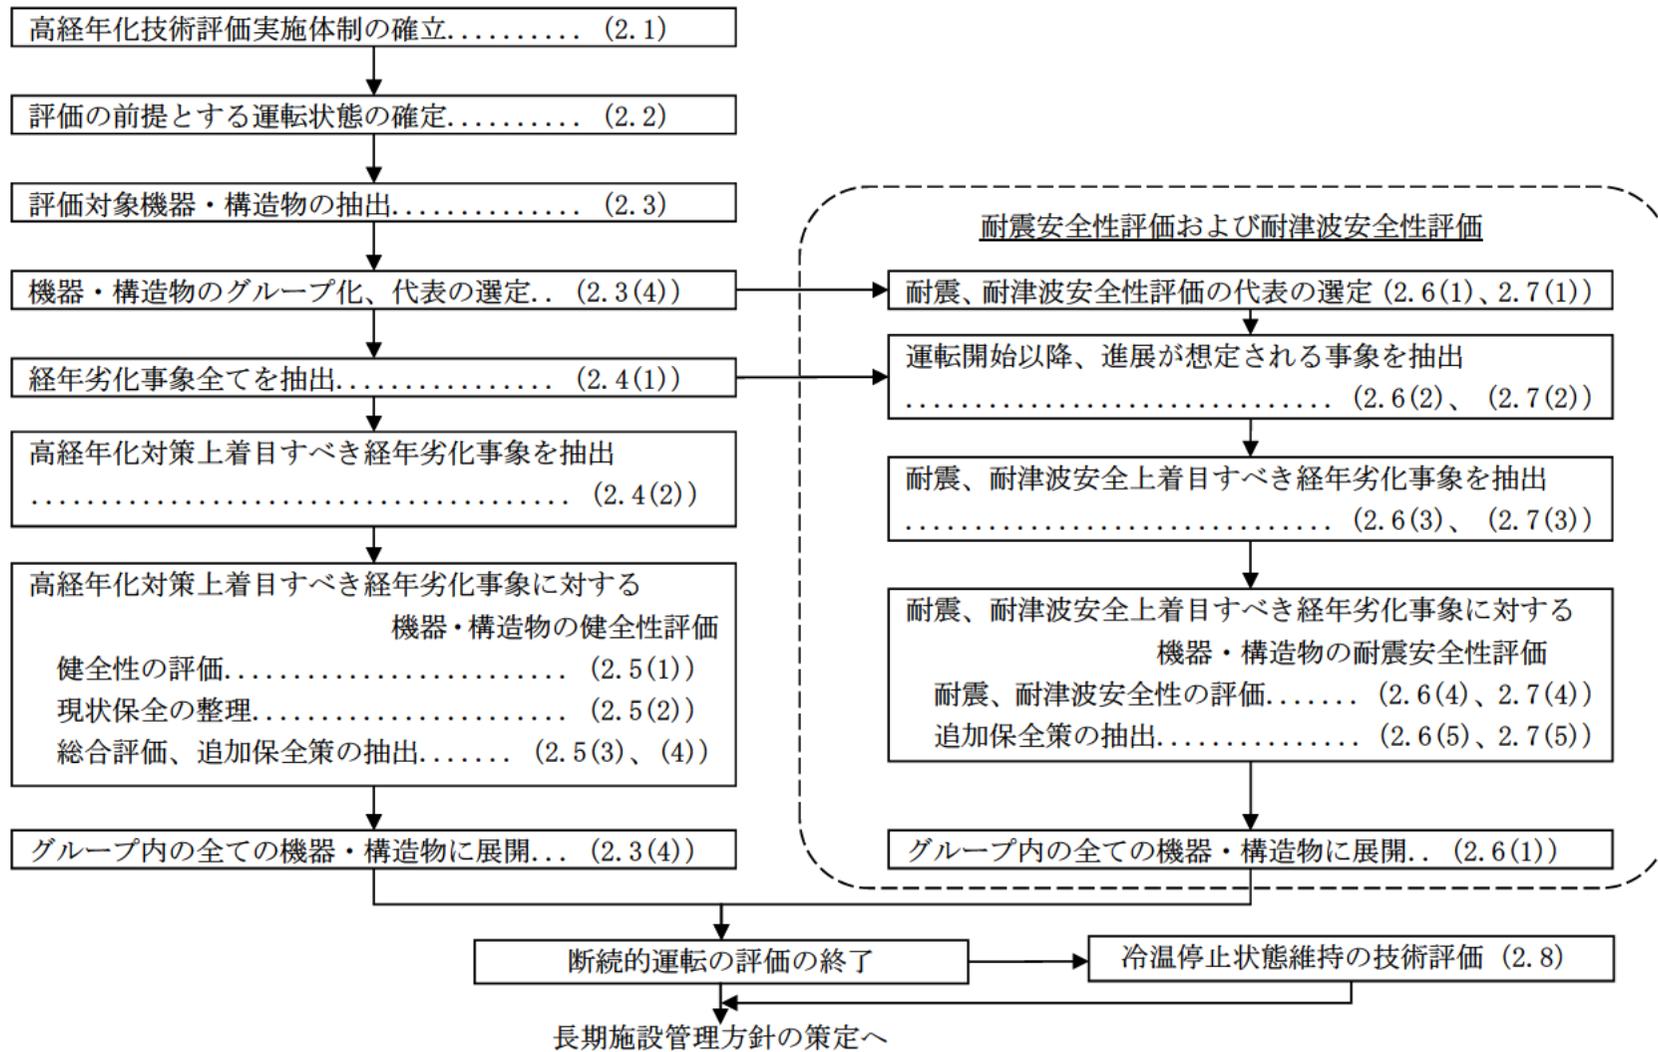
図-2 高経年化技術評価の流れ

高経年化技術評価の流れを図－2に示す。具体的な実施手順は2.2～2.8に示す。また、評価書等の内容のレビュー、実施手順の確認および評価書等の承認プロセスについて2.9に示す。

注 フロー中括弧内の番号は、本資料での記述箇所を示す。

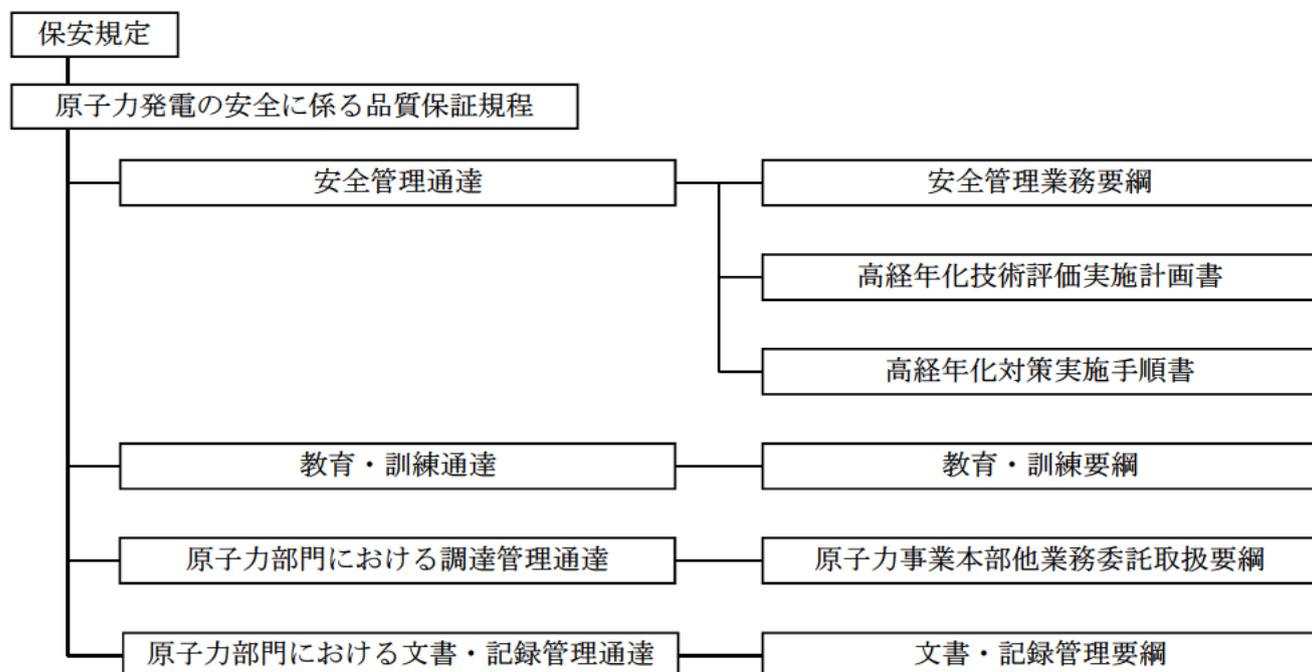
図－3 高経年化技術評価に係る品質マネジメントシステム文書体系

高経年化技術評価に係る品質マネジメントシステム（QMS）の文書体系を図－3に示す。

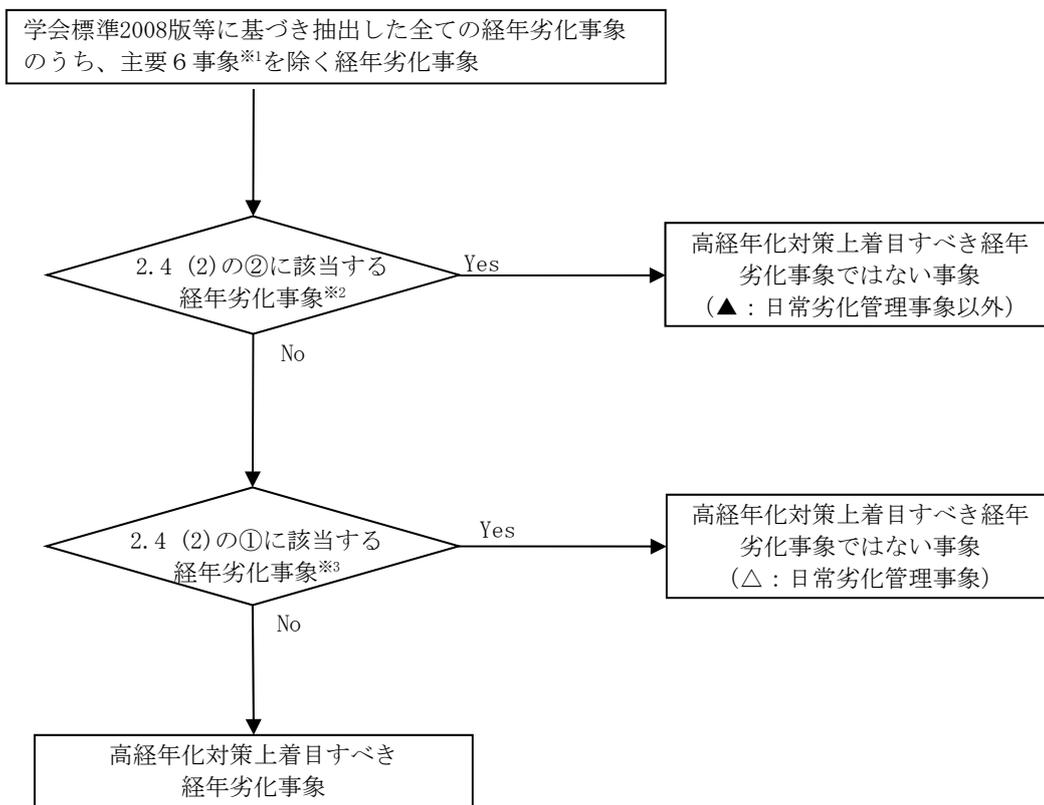
図－6 高経年化対策上着目すべき経年劣化事象の抽出フロー

- (1) 選定された評価対象機器の使用条件（型式、材料、環境条件等）を考慮し、学会標準2008版附属書A（規定）の「経年劣化メカニズムまとめ表」に基づき、経年劣化事象と部位の組み合わせを抽出した。なお、最新知見として「原子力発電所の高経年化対策実施基準：2015」および学会標準2019追補版附属書A（規定）の「経年劣化メカニズムまとめ表」も反映している。
- (2) 主要6事象^{※1}については、原則、高経年化対策上着目すべき経年劣化事象（○事象）とし、それ以外の経年劣化事象のうち、下記①、②のいずれかに該当する場合は、高経年化対策上着目すべき経年劣化事象ではない事象として整理した。具体的な整理のフローは図-6のとおり。

※1：高経年化対策上着目すべき経年劣化事象に限る。

※2：保全活動によりその傾向が維持できていることを確認している経年劣化事象は「No」に進む。

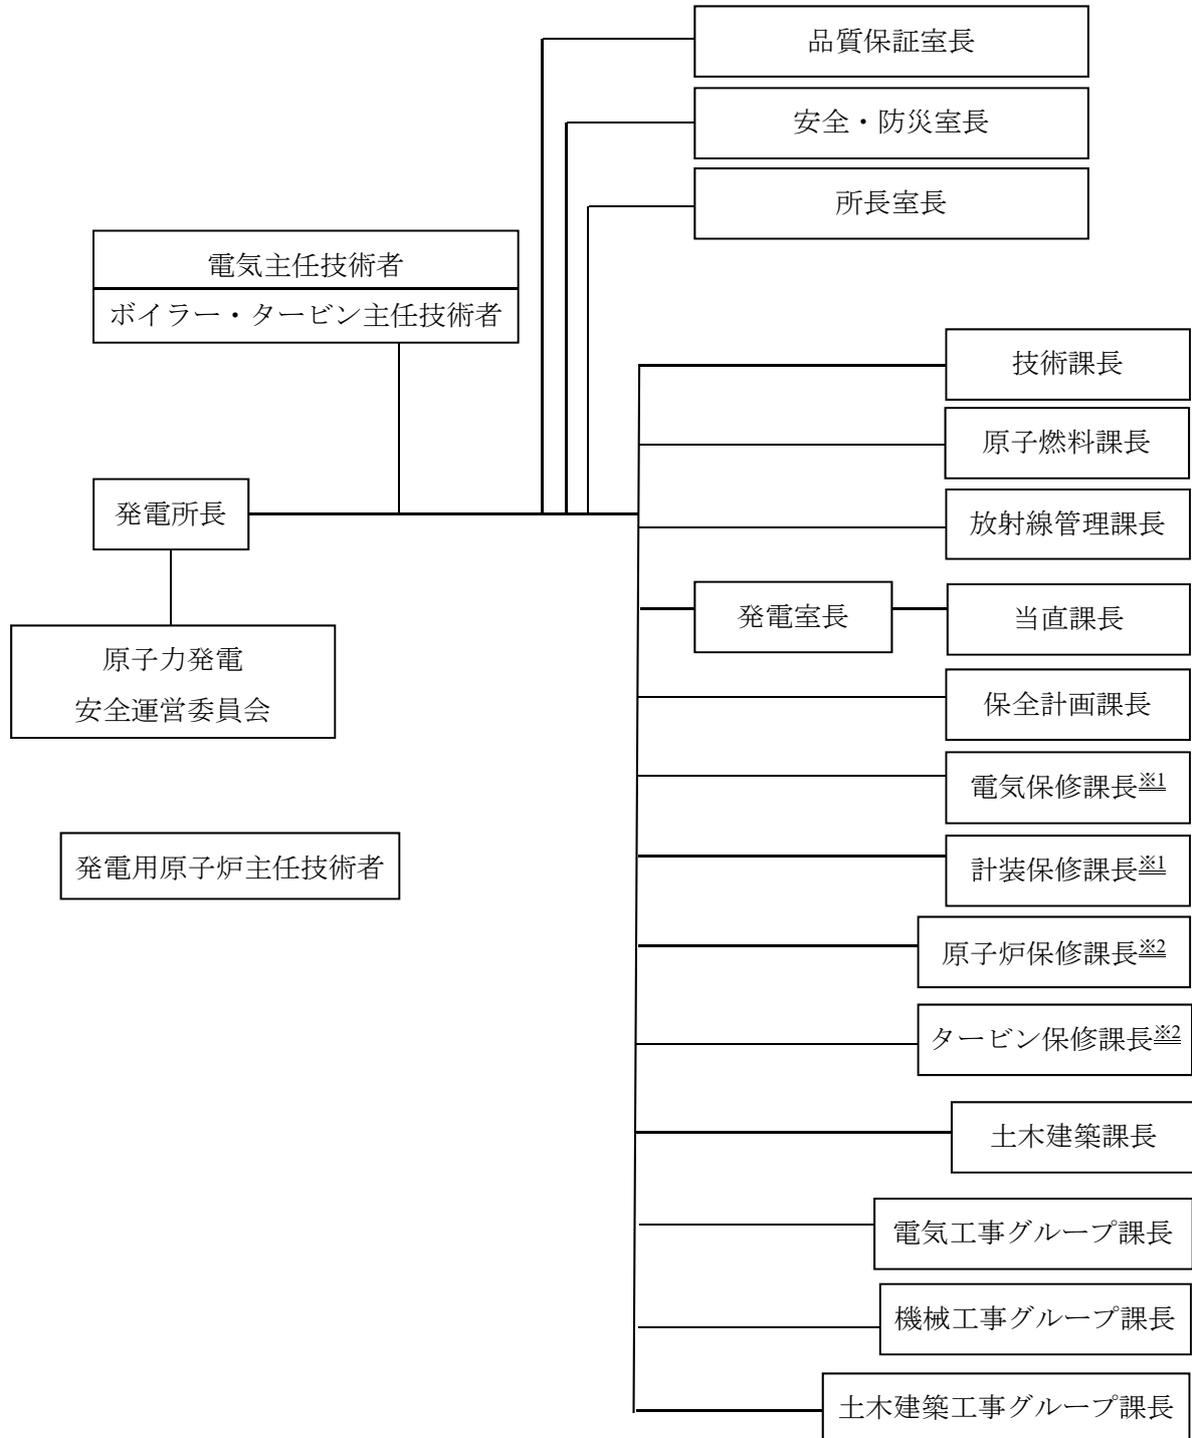
図－7 大飯発電所における保安に関する組織

大飯発電所における保安活動は、図－7に示す大飯発電所における保安に関する組織により行っている。

※1 組織改正の運用開始後は統合されて「電気保修課長」。※2 組織改正の運用開始後は統合されて「機械保修課長」。

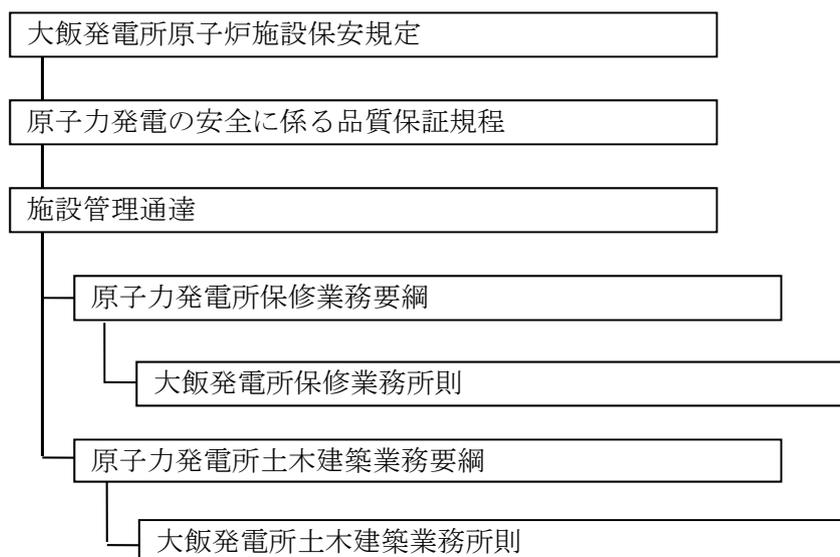
図－8 保全活動に関する社内文書体系

保安規定に従い、施設管理にかかる必要な手順を、所定の手続きに従って作成されるQMS文書として定めている。大飯発電所の施設管理に関する文書体系を図－8に示す。

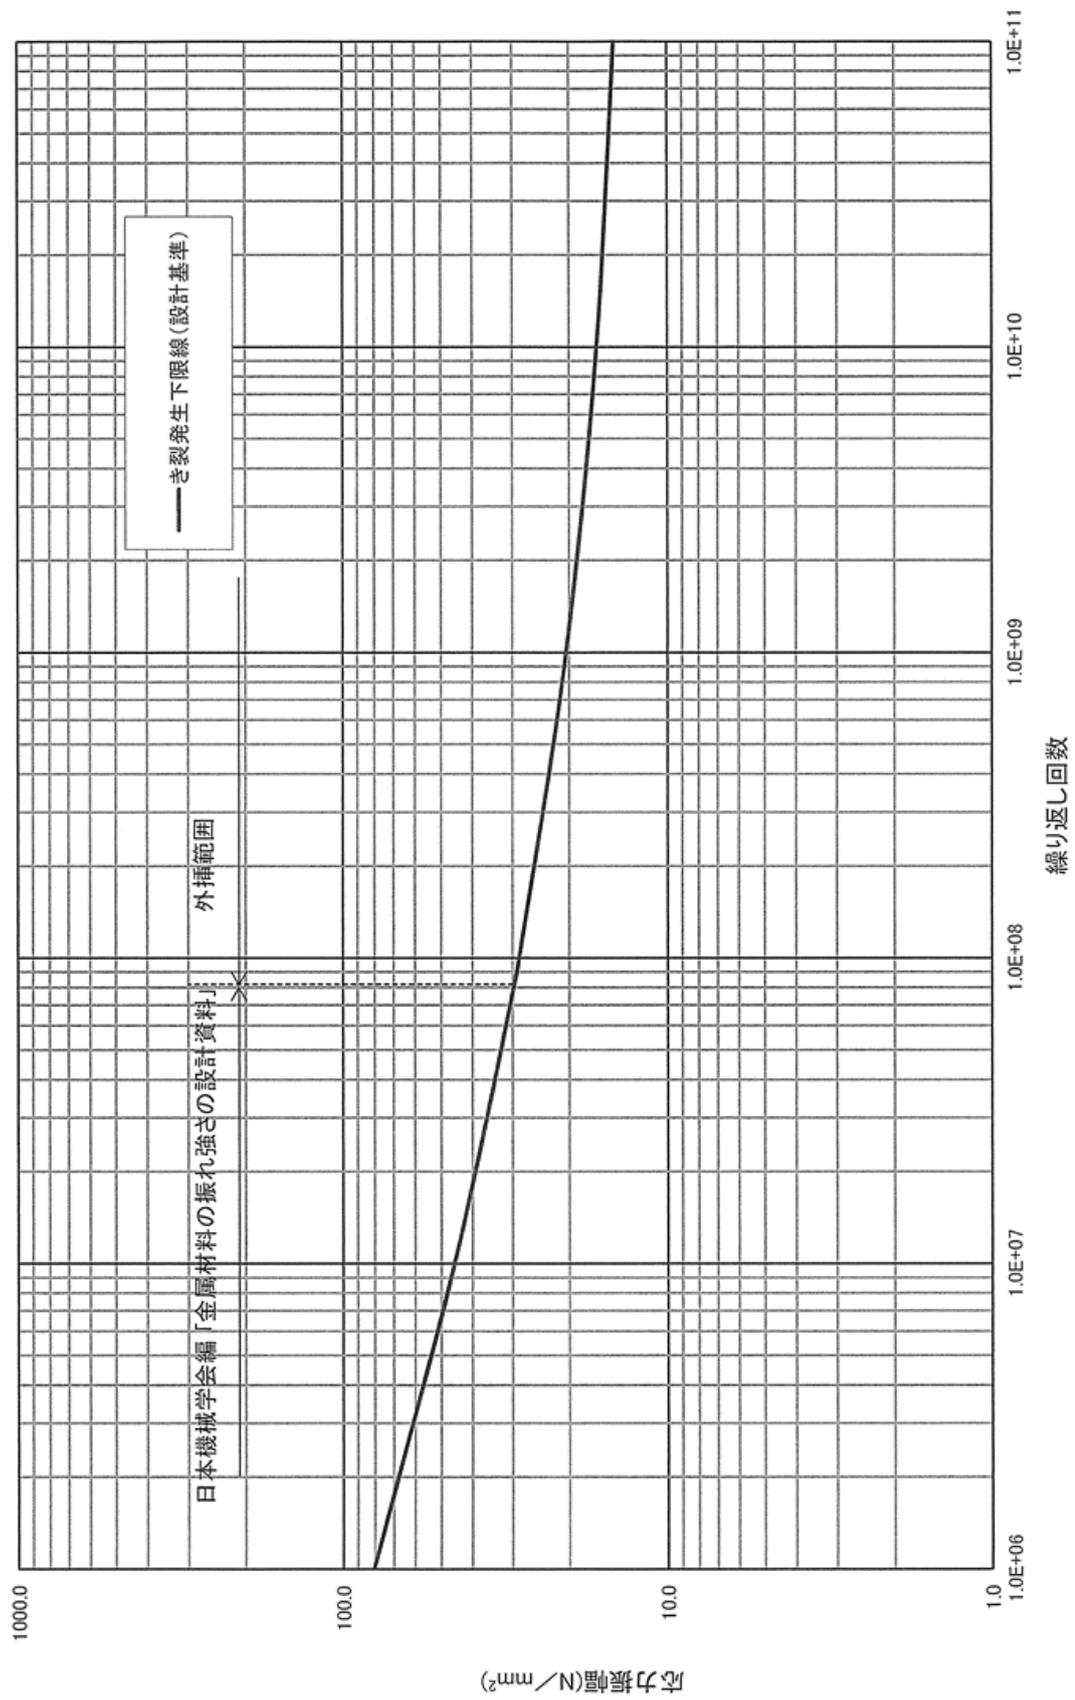
焼入れ軸のフレットング疲労曲線

<p>曲げ応力振幅は、主軸や羽根車などの自重およびラジアル荷重に保守性を考慮した設計値を用いて、一般的な梁の式から算出している。</p> <p>焼嵌め軸のフレット疲労曲線を添付 1 に示す。本疲労曲線は、炭素鋼データの「金属材料疲労強度の設計資料（日本機械学会）」より定めた評価曲線を用いている。本文献データは炭素鋼によるものであるが、当該文献に疲労強度は引張強さや材質に依存しないとされていることから、文献データの内、最も厳しい下限線を10^{11}回まで外挿し設定したものをを用いてステンレス鋼製ポンプ主軸の評価に適用しているものである。</p> <p>また、ステンレス鋼データ「ポンプ主軸のフレット疲労データ（ステンレス鋼）（三菱重工業株式会社）」（以下、ステンレス鋼データ）において、ステンレス鋼製の供試体を用いてフレット疲労試験を行った結果、炭素鋼データより定めた評価曲線と比較して下回るデータは得られていない（添付 2）。</p> <p>いずれのポンプも発生する曲げ応力が疲労限（14.7 N/mm²）以下であることから、主軸のフレット疲労割れが問題となる可能性は小さいと考える。</p> <p style="text-align: right;">以上</p>			ポンプ	疲労限 [N/mm ²]	発生する 曲げ応力振幅 [N/mm ²]	余熱除去ポンプ	14.7	11.8	原子炉補機冷却水ポンプ	7.7	電動補助給水ポンプ	8.4
ポンプ	疲労限 [N/mm ²]	発生する 曲げ応力振幅 [N/mm ²]											
余熱除去ポンプ	14.7	11.8											
原子炉補機冷却水ポンプ		7.7											
電動補助給水ポンプ		8.4

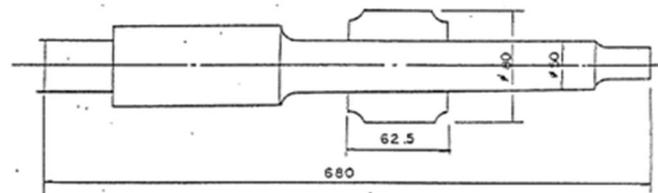
図 5 供試体の外形例

形 状： ポンプ主軸模擬品 (図 5)

焼ばめ面圧：21.5N/mm²(2.2kgf/mm²), 49N/mm²(5kgf/mm²)

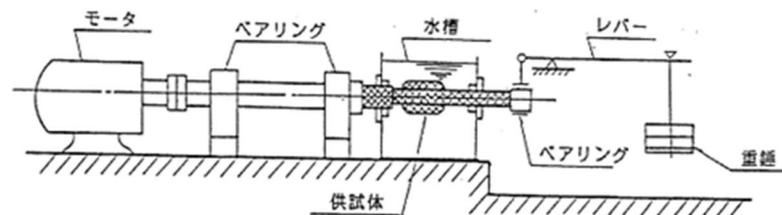
図 6 試験装置(概念図)

最大曲げモーメント 2940N・m(300kgf・m)

(曲げ応力 215N/mm²(22kgf/mm²) 相当)

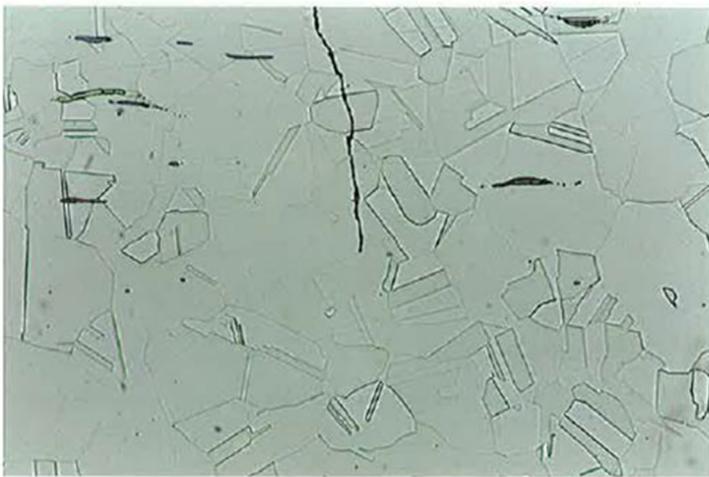
図8 フレッシング疲労き裂の断面マイクロ観察例

軸に生じたき裂のうち、代表的な破面を図7に示す。図8にき裂の断面ミクロによる観察例を示す。き裂は粒界貫通型で軸表面に対して直角ではない角度をもって生じており、典型的なフレット疲労き裂の様相を呈している。ただし、き裂が深く進展するに従って、軸表面に垂直な方向に進展していく傾向が見られる。これは、軸表面では曲げ応力よりもせん断応力が支配的であるため、斜めに進展し、き裂が深く進展するに従い、せん断力が小さくなり、反対に曲げ応力が支配的になって、き裂の進展方向が曲げ応力で進展する軸と直角な方向に遷移してくるためである。

倍率 25倍

倍率 400倍

き裂先端部

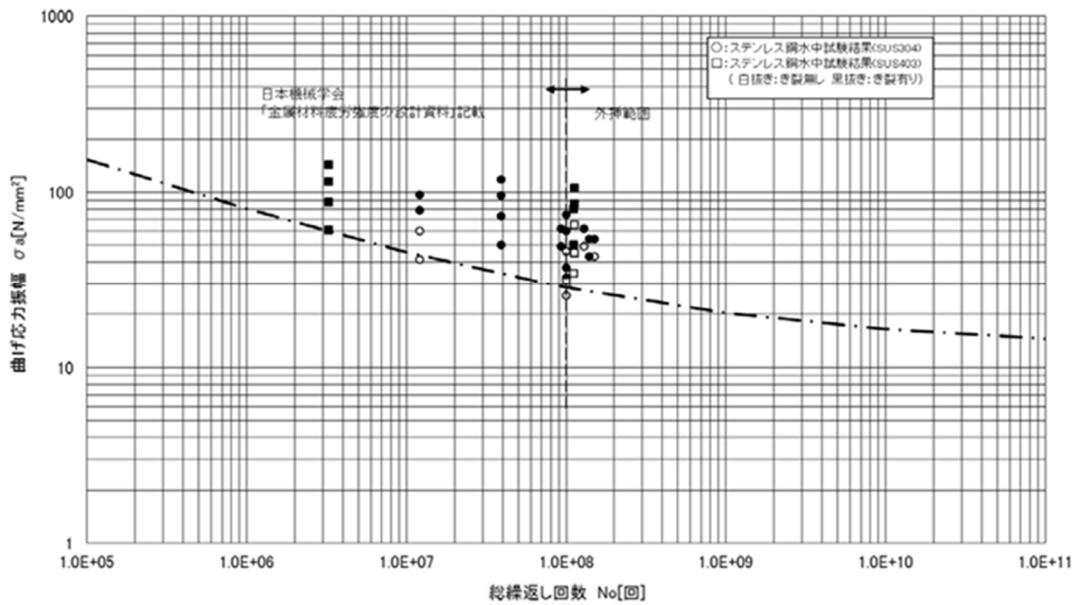
図9 繰返し回数と曲げ応力振幅の関係

ステンレス鋼によるフレットング水中試験の結果を繰返し回数 N_0 と曲げ応力振幅 σ_a の関係を図9に示す。一点鎖線は文献データ⁽¹⁾より定めた評価曲線を示す。試験結果からこの評価曲線を下回るデータは得られず、評価曲線が妥当であることが確認できた。

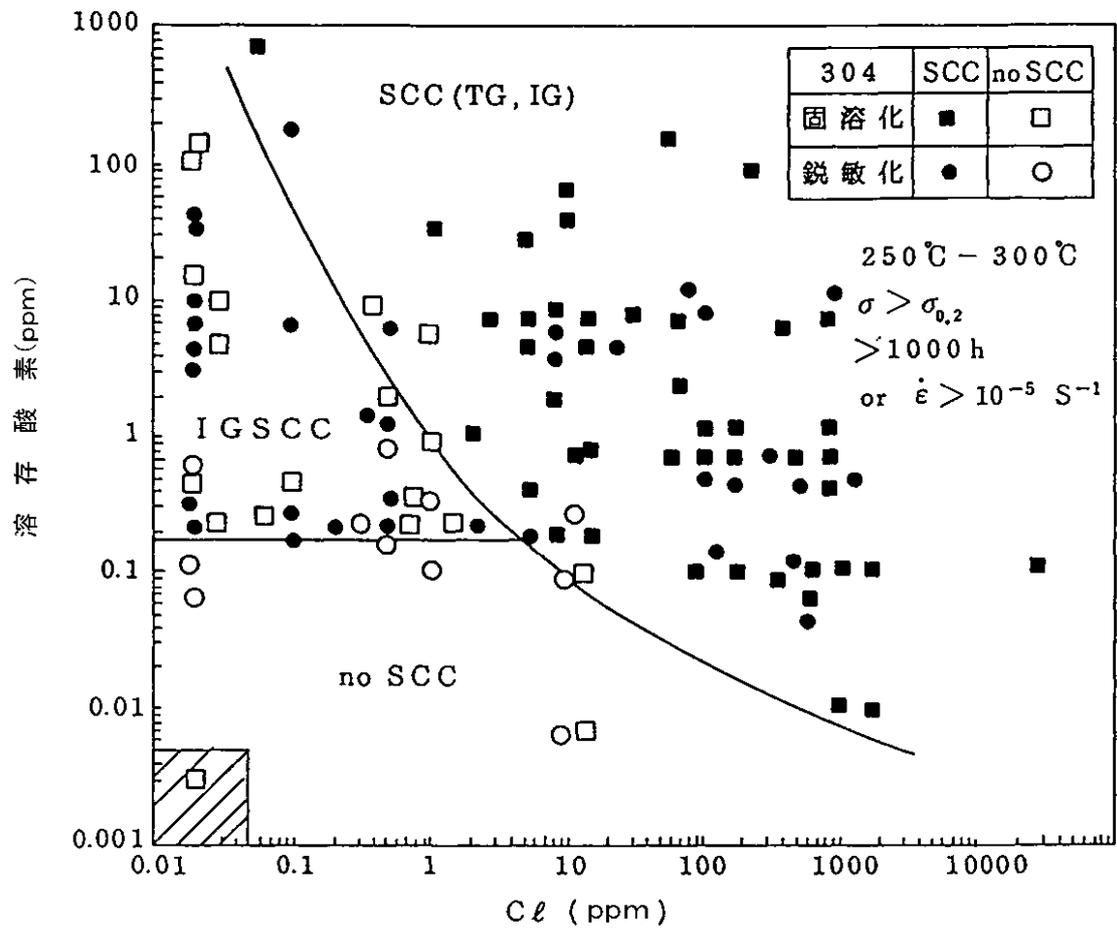
図2 応力腐食割れに対する溶存酸素と塩化物イオンの効果
[出典: M.O. Speidel, EPRI-JAPAN corrosion seminar, (1978)]

: PWR 1次系水質環境
(出典文献に追記)

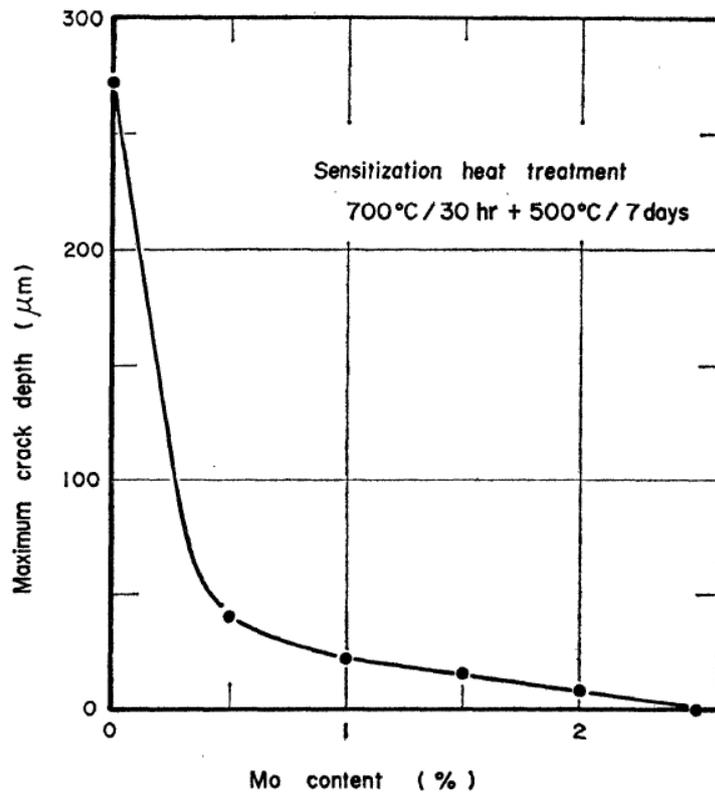
図2 強鋭敏化 18Cr-12Ni ステンレス鋼の SCC 感受性に及ぼすモリブデン添加の影響
(CBB 試験 : 250°C、20 ppm DO, 310 h)

(説明) SUS316は、SUS304相当のステンレス鋼にMoを添加することにより、耐食性を向上させた材料である。図は高温水中における応力腐食割れ特性に及ぼすMoの影響を評価したもので、CBB試験の結果では2.5%程度のMo添加により最大亀裂深さが大きく抑制されている。

タイトル	ステンレス鋼配管、計装配管の酸素型応力腐食割れ
概要	<p>高温かつ溶存酸素濃度が高くなる可能性のある範囲のステンレス鋼配管（計装用取出配管含む）において、耐応力腐食割れ性に優れたSUS316系材料を採用することにより、応力腐食割れが発生する可能性が小さくなる根拠を以下に示す。</p>
説明	<p>SUS304系材料（18Cr-8Ni）とSUS316系材料（18Cr-12Ni-2.5Mo）を比較した場合、図1に示すとおりSUS316系材料の方が耐応力腐食割れ性に優れていることが知られている。SUS316はMoを添加することにより耐食性を向上させた材料であり、図2のとおり強鋭敏化ステンレス鋼（18Cr-12Ni）でもMoを添加することで高温水中における耐SCC性が向上することが報告されている。そのため、応力腐食割れが発生する可能性は小さいと考えている。</p> <p>従って、大飯3号炉の高温かつ溶存酸素濃度が高くなる可能性のある範囲のSUS304系材料のステンレス鋼配管（計装用取出配管含む）については、炭素含有量を0.05%以下に制限したSUS316系材料に取替えを進めている。</p> <p>（※1）なお、取替に際しては、より耐応力腐食割れ性を向上させるために炭素含有量を0.05%以下に制限したものを採用している。</p> <p>溶接熱影響部は入熱により鋭敏化する可能性があり、その鋭敏化は材料の炭素量が多いほど生じやすく、応力腐食割れ感受性を増加させることが知られている。しかし、図3のとおり、炭素含有量を0.05%以下に制限することで、鋭敏化度は$2C/cm^2 \cdot GBA$を下回ることが確認されており、図4に示すとおり、PWR水質の酸素飽和環境下において、$2C/cm^2 \cdot GBA$以下ではSUS316系材料の応力腐食割れ発生感受性は無いことが確認されている。</p> <p>（※1）：大飯3号炉は、申請時点（2021年12月2日）では、高温かつ溶存酸素濃度が高くなる可能性のある範囲の中で、化学体積制御系統のベント・ドレン管の一部にSUS304系材料が存在しているが、第19回定期検査時に炭素含有量を0.05%以下に制限したSUS316系材料に取替え予定である。</p> <p>なお、現時点（2021年1月28日申請、関原発第568号）の運転計画では、第19回定期検査に相当する次回の停止期間は2021年12月1日～2022年4月1日に予定されており、運転開始以後30年を経過する日（2021年12月17日）を跨ぐ期間となっている。そのため、「実用発電用原子炉施設における高経年化対策実施ガイド（令和2年3月31日最終改正、原子力規制委員会）」の3.3⑥に基づき、運転開始以後30年を経過する日までの将来の見込みに基づき評価を行う高経年化技術評価書上は、SUS316系材料に取替え後の状態としている。</p>

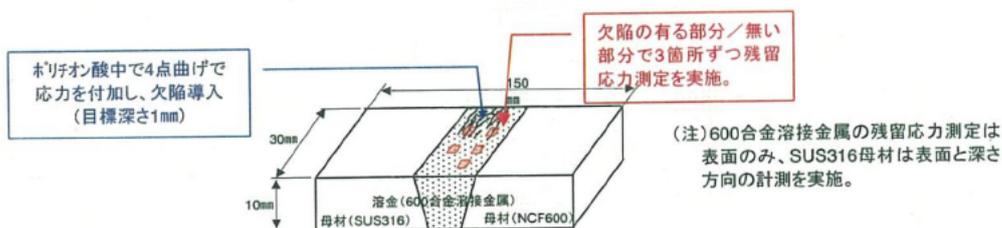
図1 試験片の形状 (600合金溶接金属の試験片の例)

600合金溶接金属	ステンレス鋼母材
試験片形状	平板継手試験片 (長さ150mm×幅30mm×厚さ10mm)	平板試験片 (長さ150mm×幅30mm×厚さ10mm)
材質 (注)	母材：NCF600+SUS316 溶金：600系合金 潜在欠陥導入前に鋭敏化熱処理実施	母材：SUS316 潜在欠陥導入前に鋭敏化熱処理実施
潜在欠陥導入条件	4点曲げにより応力を負荷した状態で室温ポリチオン酸溶液に浸漬し、600合金溶接金属部に欠陥導入(目標深さ1mm)	4点曲げにより応力を負荷した状態で室温ポリチオン酸溶液に浸漬し、316母材部に欠陥導入(目標深さ1mm)
試験片数	ピーニング方法毎に1体	ピーニング工法毎に1体

図はSUS316/NCF600の平板継手試験片の600溶接金属部に潜在欠陥を導入した例を示す。
本確認では同寸のSUS316母材の平板試験片のSUS316母材部に潜在欠陥を導入した試験片も対象とした。

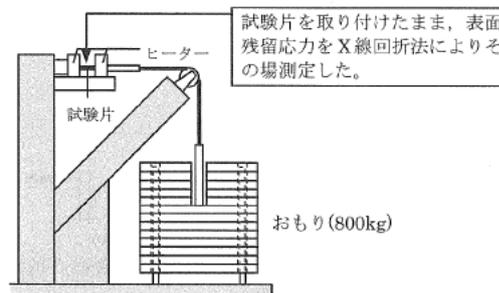
Fig.3 表面残留応力測定装置及び試験片の模式図

高温(360℃)において応力無負荷または一定応力負荷の下で表面残留応力変化を測定するために、Fig.3 に示す装置を製作した。試験片は 600 系 Ni 基合金溶接金属(132 合金)で Fig.3 の通り製作し、試験片中央部に PWR プラント炉内計装筒 J 溶接部への施工と同条件で WJP 施工を行った。なお、本試験片は施工部の幅が 4mm と小さく、WJP 施工した表面の塑性変形の拘束が実機施工部よりも小

WJP 施工後、試験片を試験装置に組み込み、無負荷または 200MPa の一定応力負荷条件とした。負荷応力 200MPa は、原子炉容器の耐圧試験圧力(内圧 21.45MPa)のみを負荷したケースでの応力解析を行い、炉内計装筒管台内面の周方向に WJP 施工後に作用する最大応力が起動停止に伴う 130MPa 程度であったことを参考とし、負荷する応力をこれより大きく材料の耐力以下の 200MPa と決定した。試験片を 360℃まで昇温し、表面の残留応力を最大 1000 時間まで測定した。測定は X 線回折法で行い、360℃において応力を負荷したまま実施した。なお、X 線回折法による残留応力測定においては、材料物性値の温度による変化を考慮した。

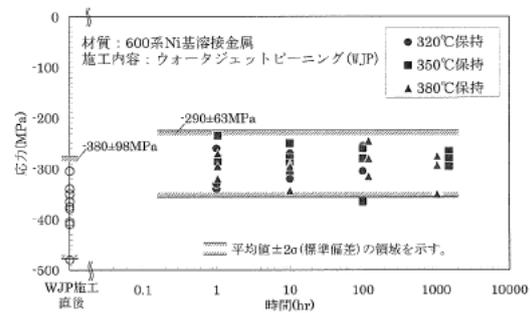
Fig.6 320,350及び380℃における600系Ni基合金溶接金属の残留応力測定結果(測定温度は室温)

Fig.6にWJP施工した600系Ni基合金溶接金属を320℃、350℃及び380℃で保持した後の残留応力測定結果を示す。いずれも熱処理初期に応力緩和が確認されたが、その後、残留応力に顕著な変化が

なく、ほぼ一定であることが分かった。初期の応力緩和は加熱による応力再配分や遷移クリープによる弾性歪の減少が原因と考えられる。

これら3水準の試験温度における残留応力の緩和挙動はいずれも類似しており、320~380℃の範囲では緩和量に有意な差がない。この温度範囲におけるクリープ速度が極めて小さく、X線残留応力で定量可能な残留応力緩和が生じないものと考えられる。
