## 第 60 回技術情報検討会の結果概要

令和 5 年 9 月 13 日  
原子力規制庁

## 第60回技術情報検討会 結果概要

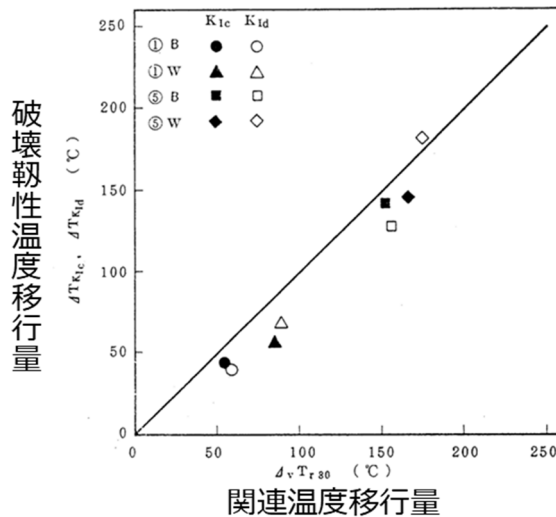
図2 破壊靱性温度移行量  $\Delta T_{KIC}$ と関連温度移行量  $\Delta RT_{NDT}$ の関係<sup>5</sup>

これは、国プロにおいて、破壊靱性温度<sup>4</sup>移行量  $\Delta T_{KIC}$ の方が関連温度移行量  $\Delta RT_{NDT}$ よりも若干小さくなる傾向が認められるものの、ほぼ等価関係が認められるとしていることによる(図2参照)。

- 図 2 と図 3 を比べると傾向が若干違うが、いろいろな処理をしているので、複雑な要素が入り込んでいると思う。フィッティングカーブとの外れや、ばらつきだけに注目すると、中身が逆に見えなくなるので、よく注意してデータを処理しないと誤った結論を導いてしまう可能性がある。【伴委員】
- 今回のデータや新しい技術的な知見も踏まえて、ばらつきも考えた上で評価するとどうなるのか等を検討しなければいけないということに気がついたので、速報した。【佐々木企画調整官】

- 図 2 と図 3 を見比べると、データの数もそうだが、値の範囲が随分違う。図 2 は高い温度までデータがあるが、図 3 は、一つあるものの、それ以外ない。これは、根本的にデータの取り方が違うということか。【石渡委員】
- 図 2 は、JMTR という試験炉で取られた加速試験のデータによるものであり、関連温度移行量も破壊靱性温度移行量も、高い温度まで取っている。図 3 は、実際のプラントのデータによる試算の結果であり、あまり脆化が進んでいないためである。【北條主任技術研究調査官】

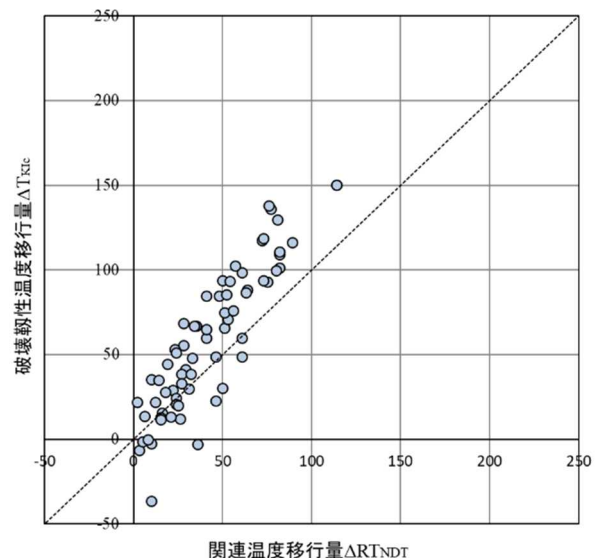
図3  $\Delta RT_{NDT}$  と  $\Delta T_{KIC}$  の関係

これまでに得られたデータにより算出した破壊靱性温度移行量  $\Delta T_{KIC}$  と関連温度移行量  $\Delta RT_{NDT}$  との関係を図3に示す。

国プロにおいては、破壊靱性温度移行量  $\Delta T_{KIC}$  と関連温度移行量  $\Delta RT_{NDT}$  とはほぼ等価ではあるものの、前者が後者より若干小さくなる傾向が認められるとされていた。今回の検討結果においても、両者がほぼ等価であるとの大きな方向性は共有するものの、前者が後者より若干小さくなるという傾向とはやや異なる傾向を示す。

今般、実プラントのデータを用いて試算を実施したところ、破壊靱性温度移行量  $\Delta T_{KIC}$  と関連温度移行量  $\Delta RT_{NDT}$  がほぼ等価であるというという国プロの結果と大きな方向性は共有するものの、前者が後者より若干小さくなるという傾向とはやや異なる傾向となった。

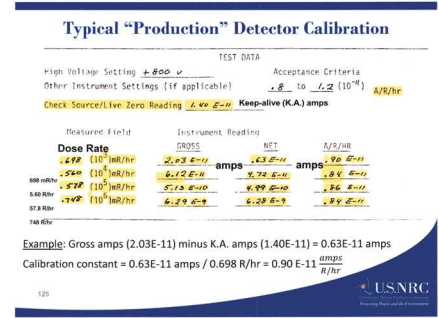
<p>Typical "Production" Detector Calibration</p>

<p>Example: Gross amps (2.03E-11) minus K.A. amps (1.40E-11) = 0.63E-11 amps Calibration constant = 0.63E-11 amps / 0.698 R/hr = 0.90 E-11 amps/R/hr</p>
								<p>Typical CHRMs specs</p> <ul style="list-style-type: none"> <li>Ion chamber is loaded with an internal Am-241 keep-alive source, then filled with nitrogen at atmospheric pressure, and hermetically sealed</li> <li>Keep-alive source is 0.1 Ci Am-241 (433 yrs <math>T_{1/2}</math>) or U-234 (245,000 yr <math>T_{1/2}</math>)</li> <li>Only variables affecting ion chambers are collection voltage, fill pressure, and the condition of its connectors' insulation.</li> <li>Example: Ion chambers exposed to 3 decades between 1 R/hr and 1,000 R/hr.</li> <li>The average response of the ion chambers, is referred to as the calibration constant, was <math>1.02E-11 \pm 5.5 E-12 \frac{\text{amps}}{\text{R/hr}}</math></li> <li>~46% variation in calibration constant</li> </ul>

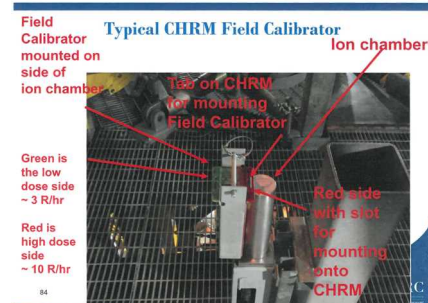
<p>参考図 典型的な格納容器高レンジ放射線モニタ(CHRM)の現場較正器、ML21327A271.</p>

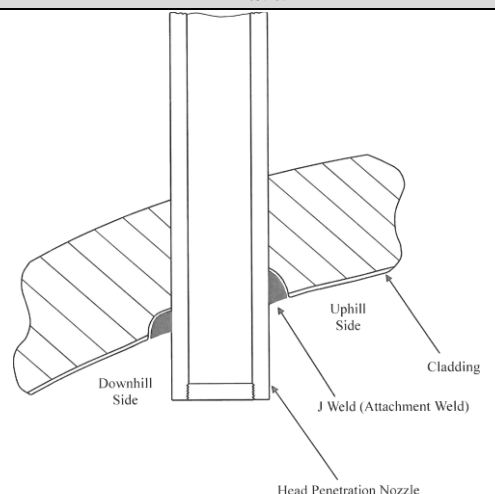
<p>参考図 典型的な上蓋貫通管の形状、ML18072A288</p>  				
			<p>参考図 左:上蓋貫通管内面に適用した埋込欠陥修理法、右:上蓋貫通管外面もしくは J 溶接部の欠陥に適用した埋込欠陥修理法、ML023580117</p>				
			<p><b>赤点線枠内は国際機関との取り決めにより公開できません。</b></p>

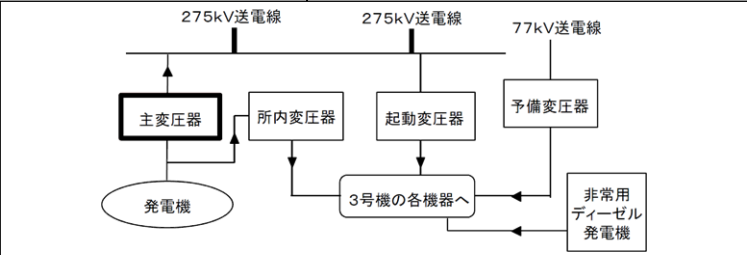
<p>図 電源系統概要図 <a href="https://www.kepco.co.jp/corporate/pr/2022/pdf/20220829_1j.pdf">https://www.kepco.co.jp/corporate/pr/2022/pdf/20220829_1j.pdf</a></p>

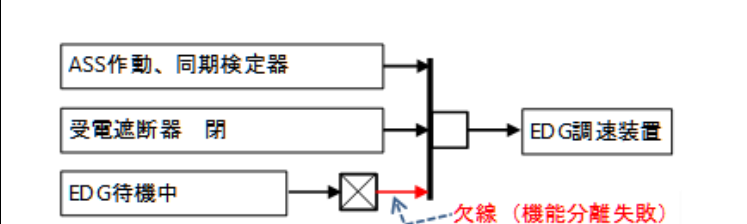
<p>図 自動同期併入装置(ASS)論理回路(NUCIA 情報から作成)</p> <ul style="list-style-type: none"> <li>非安全系であるASSはDG負荷試験時(非安全機能)にのみ使用可。</li> <li>ASSは、DG待機時(安全機能)には使用不許可</li> </ul> <p>このインターロックが基本設計図面には入っていたが、詳細設計図面に反映されていなかった。ASSは非安全系であるため、設計検証及び検査の厳格さにも課題があった可能性がある。</p>

補足情報							
根本原因: 遮断機動作回路の基本設計図面が回路名称のみで不明確だったため、詳細設計図面に自動同期併入装置の作動条件が正しく反映されていなかった。							
是正処置: ①予備の调速装置に取り替えた。②信号処理を行う電子基板を交換した。③DG待機中に所内変圧器系統等の遮断機を投入しても、自動同期併入装置が作動しない回路に変更する。④基本設計図面に回路名称のみ記載された部分については、詳細回路図面作成後、改めて基本設計者が確認することとする。なお、基本設計図面が回路名称のみとなっている他の回路について、基本設計通りに詳細回路図面が作成されていることは確認した。							
なお、自動同期併入装置は最近の中央制御盤のデジタル更新に伴い導入された。

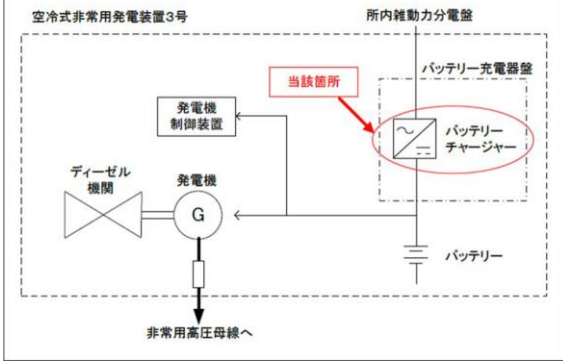
<p style="text-align: center;">伊方3号機 空冷式非常用発電装置3号 概略系統図</p>

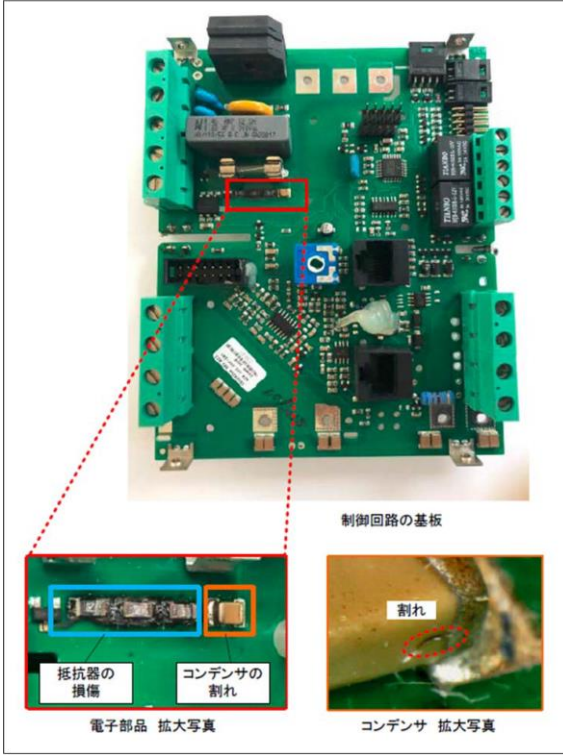
<p style="text-align: center;">電子部品拡大図</p>

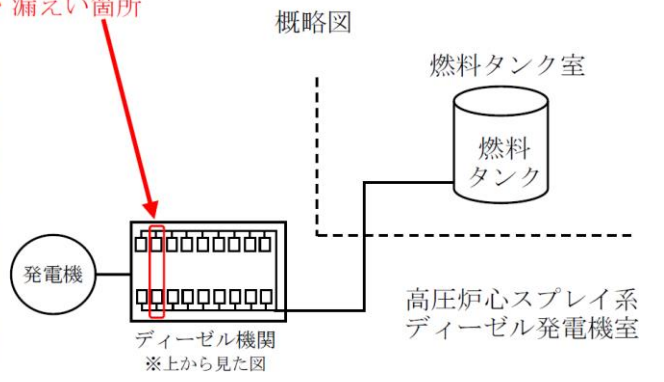
<p>図 漏えい箇所</p>

番号	件名	概要	受領日	担当	1次スクリーニング				
					基準/2次	INES	処理結果		
国内 2022-22	高圧炉心スプレイ系ディーゼル発電機の燃料配管からの油漏れ NUCIA 通番: 13560M ユニット: 柏崎刈羽発電所 2号 発生日: 2022-10-04 登録区分: 最終 更新日: 2023-02-08	2022-10-04、2号機原子炉建屋付属棟地下1階高圧炉心スプレイ系ディーゼル発電機室(非管理区域)にて、点検後の復旧作業に伴い燃料タンクからディーゼル機関への燃料(軽油)の通油作業中、燃料配管の継ぎ手部分からの油漏れが確認された。通油作業を中止し、公設消防へ連絡した。油漏れは停止しており、漏れ出た量は約100Lと推定。 安全評価: 油の外部等への流出はない。 原因: 復旧作業で誤ったガスケットを取り付けたため。 根本原因: 作業者の経験が浅かったため、適切に照合を行わずに類似品と取り違えた。作業班長は、ガスケットの仕様が合っているかの確認をしなかった。 再発防止策: 部品交換時の保管管理や照合の重要性を再周知する。類似品との取り違えがないよう、作業場所に必要以上の部品を持ち込まないことを再周知する。交換部品の管理シートや図面で部品の照合が出来るように、部品番号や数量に加え、寸法や材料などの詳細内容を記載したうえで作業を行い、作業班長も現場で詳細内容を確認するように運用を見直す。	2023-02-08	事務局	基準/2次	②	INES	—	本件は、非常用ディーゼル発電機の点検後の復旧作業にて、燃料配管継手に誤ったガスケットを取り付けたために、燃料油漏れが発生した事例である。環境への影響はない。作業者の経験不足が寄与因子。交換部品の保管管理に課題があることから、左記の基準でスクリーニングアウトとする。
					補足情報

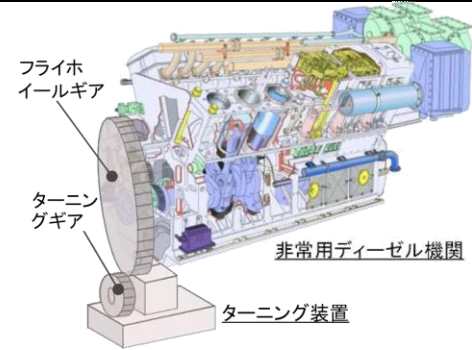
<p>図 ターニング装置接続イメージ</p>

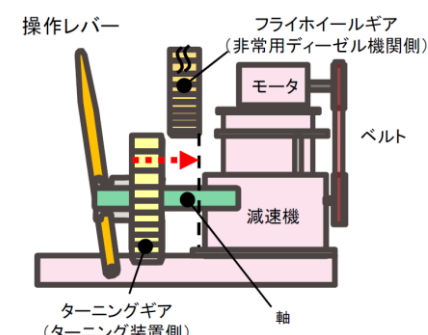
<p>図 ターニング装置</p>

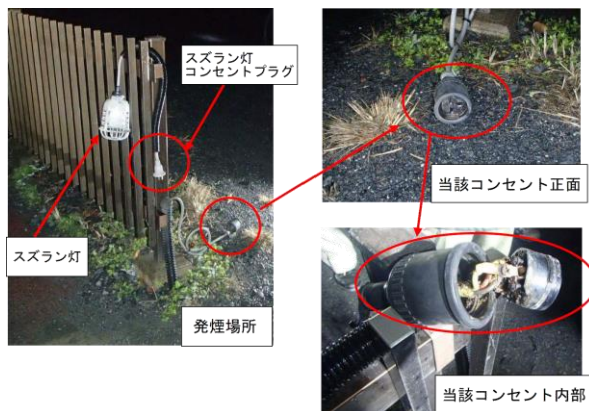
図 発煙場所

番号	件名	概要	受領日	担当	1次スクリーニング		
					基準/2次	INES	処理結果
国内 2022-31	屋外敷地内駐車場の仮設照明コンセントからの発煙  NUCIA 通番: 13588M  ユニット: 東海第二発電所  発生日: 2022-12-06  登録区分: 最終  更新日: 2023-04-05	<p>2022-12-06 16:49、敷地内屋外駐車場の仮設照明(スズラン灯)のコンセントからの発煙が確認され、自衛消防隊、公設消防に通報した。当該コンセントからプラグを引き抜いた後、発煙が収まっていることを確認。17:21 に当社社員が上流側遮断器を開いた。公設消防は、17:34 に火災と判断し、同時刻に「鎮火」を確認。</p> <p>安全評価: 自衛消防隊及び公設消防は消火活動を実施していない。人身災害の発生、発電所設備及び環境への影響はない。</p> <p>原因メーカ推奨とは逆向きに、コンセントが上向き、コンセントプラグが下向きとなるように設置したため、コンセント内部への水分及び異物(土・砂)の流入を防げなかった。</p> <p>寄与原因: コンセント内部への水分及び異物流入防止意識の不足</p> <p>是正処置: ①屋外コンセントの取付方向がメーカ推奨により指定されている場合はこれを遵守する。取付方向にかかわらず、コンセント接続部等の水分や土・砂が流入しやすい箇所にはコンセントキャップを取付けたり、異物流入防止用の養生等を行ったりする。その旨を、「構内立入者の遵守事項」に反映する。②屋外でのコンセント使用については①を周知する。日々の巡視、工事監理等での注意すべき着目点として周知し注意喚起を行う。発電所管理職層による現場ウォークダウンでは、設置環境の確認を視点として追加し強化していく。</p>	2023-04-05	事務局	②	-	<p>本件は、原子力発電所敷地内屋外駐車場の仮設照明からの発煙事象である。人身災害、発電所設備及び環境への影響はない。原因は、コンセントとプラグの取り付け方向が間違っていたため。屋外電気品に対する火災防止策の理解・認識不足。当該事業者の電気設備保守点検管理に課題があったことから、左上の基準でスクリーニングアウトとする。ただし、軽微とは言え火災事象が繰り返されていることに留意する。</p>

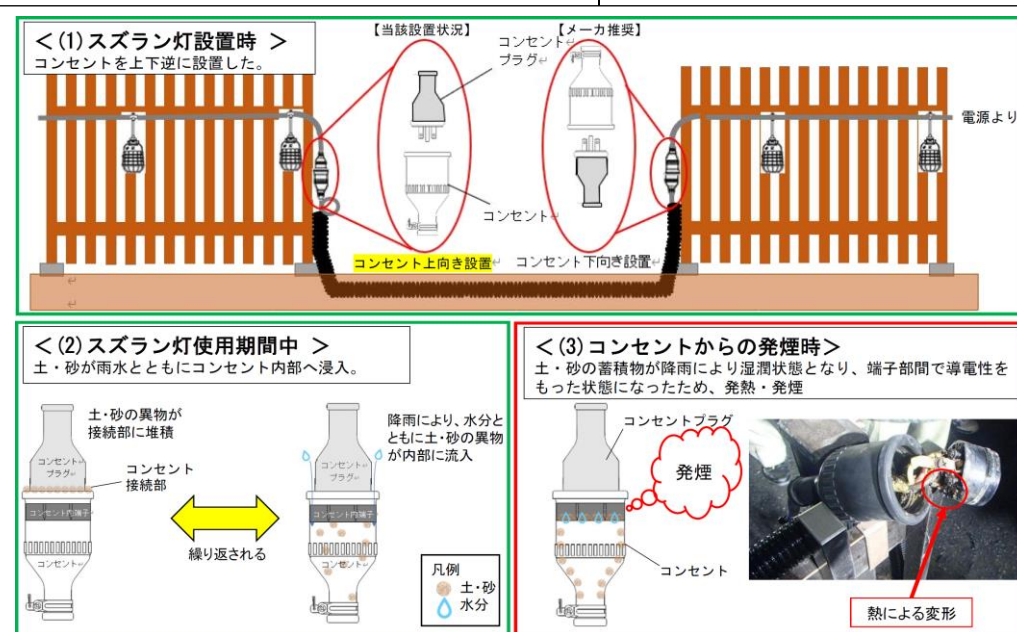
図 火災発生時のメカニズム

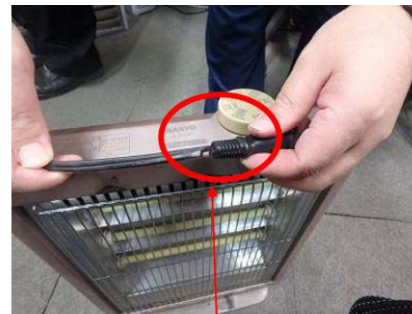
図 当該電源コードの状況

番号	件名	概要	受領日	担当	1次スクリーニング		
					基準/2次	INES	処理結果
国内 2022-42	監視所内電気ストーブ電源コードの焦げ跡の確認 NUCIA 通番: 13622M ユニット: 東海第二発電所 発生日: 2023-02-08 登録区分: 最終 更新日: 2023-04-05	<p>2023-02-08 14:46 頃、監視所内の電気ストーブのスイッチを投入した際、当該ストーブのプラグを差し込んでいるコンセント付近から煙と焦げ臭いにおいが確認された。直ちにプラグを引き抜き確認したところ、電源コードに焦げ跡らしきものを確認。14:48 に監視所より公設消防に通報し、自衛消防隊が 14:57 に出動した。公設消防より 15:06 に鎮火が確認され、16:35 をもって本事象は火災と判断された。なお、消火活動は実施されていない。</p> <p>安全評価: 本事象に伴う人身災害はなく、発電所設備及び環境への影響もない。</p> <p>火災発生メカニズム: 無意識な「踏みつけ」「ぶつけ」「引っ掛け」により当該電源コードに外力がかかり、応力が集中するコンセントプラグ根部部の被覆に傷が発生。この状態が長年継続されることにより、被覆の傷部分の導線が部分的に断線、繰り返されることにより導通部分の面積が減少。当日、ストーブの電源投入前の段階で、何らかの外力が加わり更に断線が進行。導通面積が減少した導線部に電流が集中し、急速に過熱し被覆部が発煙・損傷した。</p> <p>根本原因: ①電源コードの保護・養生等の取扱い時の不注意が火災発生につながるという認識が不足。②当該電源コードに椅子のキャスター等が接触し、外力が加わりやすい環境で使用していた。また、当該ストーブは容易に持ち運び可能で、移動の都度、電源コードが引っ張られた可能性がある。③当該ストーブは、日々の使用前点検を実施していなかった。</p> <p>対策: ①無意識の外力による損傷防止のために、保護カバーの設置又はテープによる養生を実施する。②損傷有無の確認のために、毎日 1 回、コンセントプラグ周りに損傷がないことを確認する。③使用時以外はコンセントプラグを必ず抜く。</p> <p>追加点検結果: ①消費電力 500 W 以上の電化製品 1393 台のうち、床面に這わせた電源コードは 116 本で、このうち、保護カバー又はテープ養生なされていないものは 104 本、うち 1 本には圧痕を確認したので使用禁止とした。②500 W 未満の電化製品 3860 台のうち、床面に這わせた電源コードは 1234 本で、保護カバー又はテープ養生なされていないものは 1165 本あったが、異常はなかった。</p>	2023-04-05	事務局	②	—	<p>本件は、電気ストーブの電源コードからの発煙と焦げ跡を確認した火災事例である。プラントへの影響、人身災害、環境への影響はない。原因は電源コードの不適切な取扱い。火災リスクの認識が不足したことから、左記の基準でスクリーニングアウトとする。</p>

当該電源コード

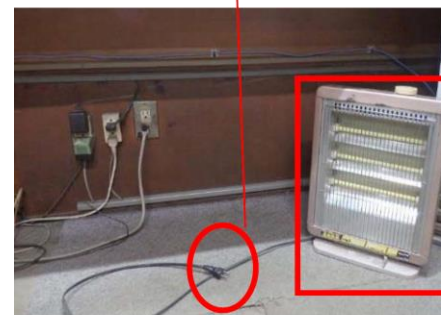
当該ストーブの寸法  
高さ約 46.0cm × 幅約 32.8cm × 奥行約 17.5cm

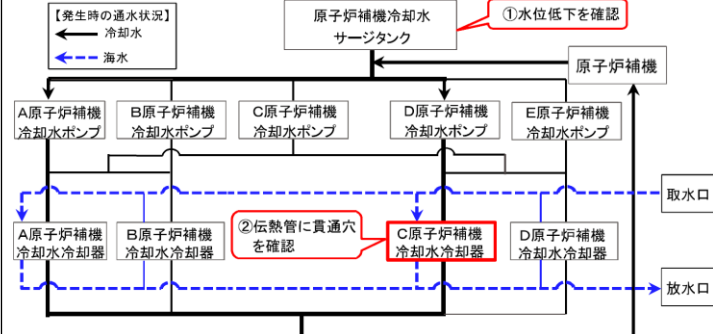
<p>図 原子炉補機冷却水系統概略図</p>

番号	件名	概要	受領日	担当	1次スクリーニング		
					基準/2次	INES	処理結果
国内 2022-44	原子炉補機冷却水漏えいに伴う運転上の制限の逸脱  NUCIA 通番: 13629M  ユニット: 高浜発電所 3号  発生日: 2023-03-16  登録区分: 最終  更新日: 2023-04-12	<p>2023-02-28、定格熱出力一定運転中の3号機において、原子炉補機冷却水サージタンク水位の指示値の低下が確認された。原子炉補機冷却水冷却器の詳細点検を行うため、当該冷却器を隔離したことから、2023-03-15 17:00に、保安規定の運転上の制限を満足しないと判断された。点検により、C原子炉補機冷却水冷却器の伝熱管1本に微小貫通穴が確認された。また、当該冷却器の伝熱管全数(既施栓管を除く2810本)について、渦流探傷検査を実施し、当該伝熱管1本を含む108本の伝熱管厚さが判定基準を不満足。それらの伝熱管を施栓し、耐圧試験や通水確認を実施し、異常がないことを確認したので、2023-03-20 21:30に運転上の制限を満足した。</p> <p>安全評価: 環境への放射能の影響はない。保安規定に示される完了時間内に運転上の制限を満足する状態に復帰した。また、当該冷却器の伝熱管は1053本まで施栓しても、冷却器性能に問題はない。</p>	2023-04-12	事務局	⑤	-	<p>本件は、定格運転中のPWRにおいて、原子炉補機冷却系のサージタンク水位が低下した事例である。点検補修のため、原子炉補機冷却系の1系統を隔離したことから、保安規定の運転上の制限を満足しない条件に入った。水位低下原因は、熱交換器の伝熱管1本の漏えい。当該伝熱管を施栓して、保安規定に定める完了時間内に復旧していることから、左上の基準でスクリーニングアウトとする。</p>
<p><b>補足情報</b></p> <p>水位低下原因: C原子炉補機冷却水冷却器の伝熱管1本に微小貫通穴。</p> <p>貫通穴発生原因(推定): 貫通穴の上流側(伝熱管内面)に貝類の付着が確認されたことから、配管内を流れる海水に乱流が発生し、配管が減肉したため。</p> <p>是正処置: 当該伝熱管を含む判定基準不満足の108本を施栓し、使用しないこととする。</p>

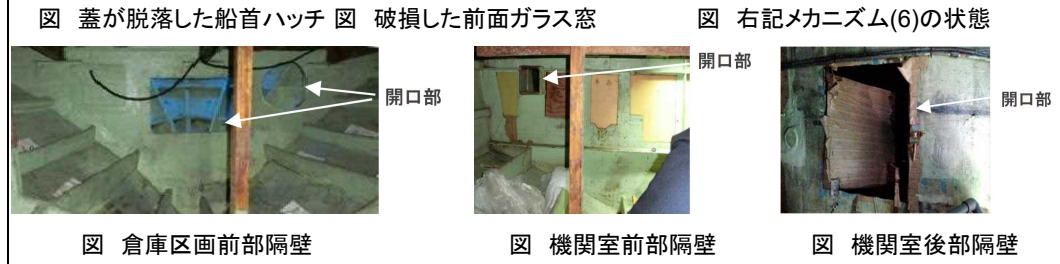
沈没メカニズム:(1) 復路、波高の高い波を受ける状況下、波がブルワーク(防波壁)を越えて直接船首甲板部に打ち込んだ。(2) 確実な閉状態でなかった船首甲板部ハッチ蓋が船体の動揺によって開き、海水が同ハッチから船首区画に流入。(3) 当該ハッチ蓋は、操舵室から死角となるため、操船者から視認できず。(4) 船首区画に流入する海水は、倉庫区画間との隔壁の開口部下端を越え、倉庫区画に流入。このときのトリム角の変化は小さく、本船船長は浸水を認識できず。(5) 倉庫区画と機関室の間の隔壁の開口部下端を越えた海水が機関室に流入し始め、機関室の海水水位が船底から約60~70cmに達すると、主機関の電子制御系の部品が短絡、主機関が停止。(6) 船首甲板部ハッチコーミング(ハッチ開口部の周囲の立ち上がり)の上端が喫水線よりも下になり、大量の海水が同ハッチから流入。(7) 時点未特定であるが、船首トリムが増加し、船首甲板部ハッチ蓋が直接波にたたかれ、ストッパーに強く当たってヒンジが脆性破壊し、同ハッチ蓋が外れて前部客室前面中央のガラス窓に当たり、ガラスを割った。同窓からも海水が流入し、船首トリムの増加は更に加速。その後、海水を含む船舶重量が浮力より大きくなり、沈没に至った。

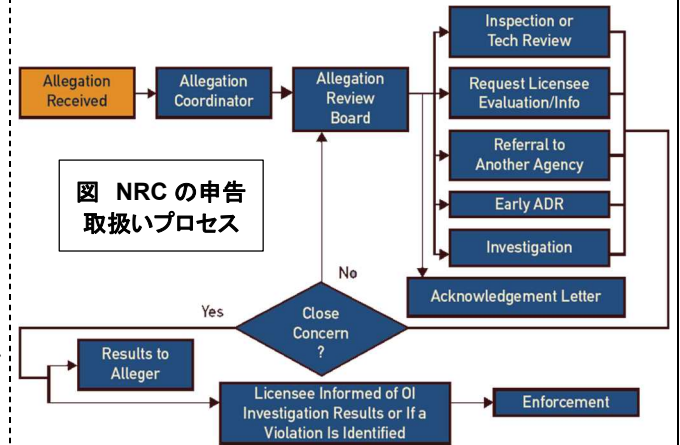
申告に関する NRC 発行物(FAQ やカタログ)は、申告基準未満情報を除外していた。例えば、FAQ の一つでは「申告情報はできるだけ詳しく」とあるだけで、申告基準に満たない情報を NRC がどう取り扱うかは書いていない。カタログも、申告基準未満情報をどう扱うかの説明がない(下図)。一般公衆から申告のスクリーニングプロセスがわからないという多くの苦情が寄せられている。
