第 6 2 回技術情報検討会の結果概要

令和 6 年 1 月 1 0 日
原子力規制庁

第6 2回技術情報検討会 結果概要

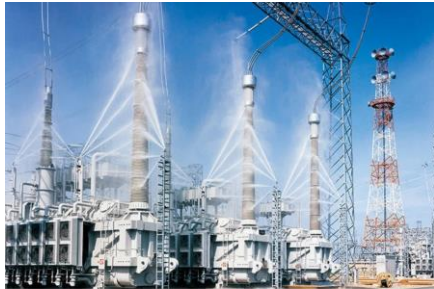
<p>がいし洗浄装置</p> <p>海岸線や工業地帯などでは、大気に含まれる塩や塵埃が多く、それががいし表面に付着することにより、がいしの絶縁特性が低下する場合があります。がいし活線洗浄装置は、発電所や変電所にて機器の性能を保つため、注水洗浄する装置です。</p> <p>参考図 碍子洗浄装置の例 https://www.ngk.co.jp/product/search-business/insulator/</p>		
				<p>赤点線枠内は国際機関との取り決めにより公開できません。</p>

番号	件名	概要	補足情報	処理結果		
				入手日	INES	基準
IRS9131				2023-03-03	—	④
				<p>本件は、運転中の海外原子力発電所(原子炉2基)において、暴風を伴う悪天候時に、1基がタービン発電機トリップ後自動原子炉トリップし、もう1基を翌日手動原子炉トリップさせた事例である。トリップ後の冷却に問題はなかった。発電機トリップの原因は、変電所の送電線が悪天候によりフラッシュオーバーしたため。もう1基の手動トリップは、自動トリップのリスクがあったので、保守的に行った。寄与因子は、当該変電所で採用している送電線碍子洗浄システムが、今回の悪天候による汚れ程度に対応していなかったこと。恒久停止まで1年を切っているため、抜本的対策もとっていない。国内原子力発電所においては、台風・塩害対策が取られていることから、右上の基準にてスクリーニングアウトとする。</p>

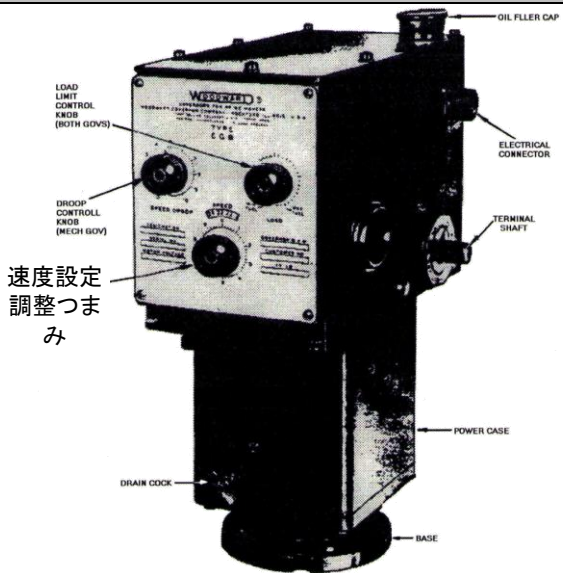
<p>速度設定調整つまみ</p> <p>参考図 電気式ガバナ油圧アクチュエータの例 (ML11229A130)</p>	2023-03-27	—	②
LER323/ 2021001R00	定期サーベイランス中に確認された低周波数による EDG 運転不能判定			<p>本件は、米国原子力発電所において、1 台の EDG が、技術仕様書要件不満足のため、約 1 月間運転不能だったとみなされた事例である。安全機能は果たせた。原因は、当該 EDG の保守後にガバナの設定を適切に戻さなかったため。試験手順書にも課題があった。事業者の保守管理や試験手順管理に課題があったことから、右上の基準によりスクリーニングアウトとする。</p>

番号	件名	概要	補足情報	処理結果		
				入手日	INES	基準
IRS9137		<p>2021-07-21、米国ディアブロキャニオン 2 号機 (PWR、1188 MWe、定格運転中) の非常用ディーゼル発電機 (EDG2-3) の定期サーベイランス試験で、モードスイッチ AUTO 位置 (EDG が 4 kV 母線に給電 (負荷) する構成) にして、模擬不足電圧 (UV) 信号で EDG を起動、周波数表示は 58.90 Hz (速度: 880 rpm) であった。サーベイランス試験手順 (及び技術仕様書 TS3.8.1) では、調整前の起動時の周波数は 59.5~60.5Hz でなくてはいけないので、EDG 2-3 を手動モードにして、周波数と速度を規定の範囲に調整し、全ての許容基準を満足して試験を完了したが、自動 UV 起動後の周波数 (58.90 Hz) により、EDG2-3 は運転不能と宣言された。この不適合状態は、2021-06-30 (従前の試験合格日) から 2021-07-22 (運転可能状態復旧日) まで継続していたとみなされた。なお、手動運転には影響なかった。</p> <p>安全評価: この事象による安全影響はない。一般公衆及びプラント職員の健康及び安全にも影響はない。その後の評価で、EDG2-3 及び 4 kV と 480 V 母線から給電される機器は、その安全機能を果たすことができたことが示された。</p> <p>低周波数原因: 保守後試験が不適切だったため。保守作業に引き続く EDG ガバナの設定後に周波数再確認の必要性が、試験手順に十分考慮されていなかった。</p> <p>是正措置: 2021-07-22、ガバナ設定を修正し、EDG は運転可能状態に復帰。当該発電所の是正措置プログラムに従って、再発防止のためのフォローアップ措置が管理される。</p>

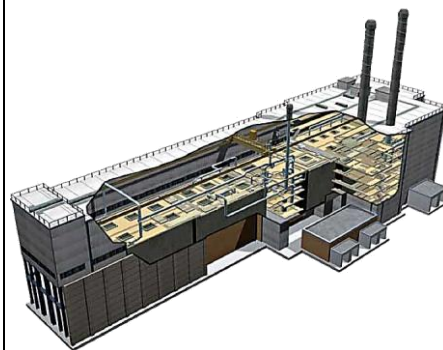
マグノックス燃料被覆管廃棄物貯蔵サイロ https://www.gamechangers.technology/static/u/GC%20Challenge%20Statement%20-%20Leak%20Prevent 本件に関する英国原子力規制局(ONR)のプロジェクト評価報告書(ONR-SDFW-PAR-22-003, Revision 3)が2023年6月に発行された。概要を次ページに示す。

番号	件名	概要	補足情報	処理結果		
				入手日	INES	基準
FINAS298R1			セラフィールド社技術公募パンフレット「挑戦：漏えい防止又は最小化」から抜粋 https://www.gamechangers.technology/static/u/GC%20Challenge%20Statement%20-%20Leak%20Prevent 現在の漏えい率：約 1.5～2.5 m ³ /d 漏えい源：特定不能。6 サイロ区画のどれかも不明 公募締め切り：2021-06-25 マグノックス燃料被覆管廃棄物貯蔵サイロ(MSSS)は、1962年建設の旧建屋と1972～1982年に建てられた3つの拡張建屋からなる。サイロには、マグノックス燃料から剥がされたマグネシウム被覆管(スワーフと呼ぶ)が水中保管されているが、長年にわたり、内容物が腐食し、熱や水素を発生させているので、継続的な管理と監視を要する。内容物の発熱反応により、内容物自身や構造物に局所的な温度上昇が発生している。 旧建屋は鉄筋コンクリート製で、1次格納容器の基礎スラブは1.5 m厚、外壁は1.4 m厚。2次格納容器はない。サイロは6区分され、各区分は縦6.4×横6.4×深16 mで、1.2 m厚のコンクリート蓋で覆われ、区分間は0.6 m厚の壁がある。旧建屋は約6 mが地中にある。そのため、各区分は視認することもアクセスすることも困難である。地下は、アスファルト層と300 mm厚のコンクリートの下が土壌となる。 経年劣化でコンクリートに亀裂が発生していると考えられるが、箇所の特定は困難。よく知られた亀裂原因は、コンクリートの炭酸化により低いpH環境が作られ、内部の鉄筋が腐食すること。構造の引張や圧縮でも亀裂は発生し得る。	2022-06-14	2	③
INES2019-07	マグノックス燃料被覆管廃棄物貯蔵サイトの旧建屋から放射能水漏れ			本件は、INES2019-07の情報更新である。英国マグノックス燃料被覆管廃棄物貯蔵サイロからの放射能液体の環境への漏えいが、2019年11月以降続いている。ただし、公衆、サイト内従事者への安全影響は低い。原因は、サイロ構造材である鉄筋コンクリートの経年劣化による亀裂と考えられるが、漏えい箇所は特定困難で、抜本的解決策を探求中である。貯蔵している廃棄物も設備構造も国内のものとは異なり、漏えい箇所の特定が困難である状況も特殊であることから、上記の基準によりスクリーニングアウトとする。

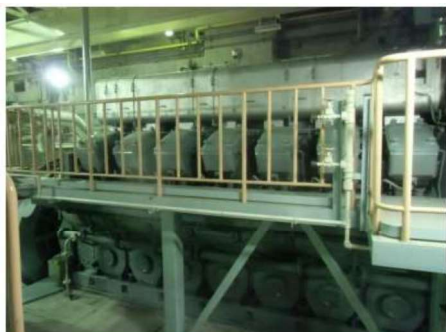
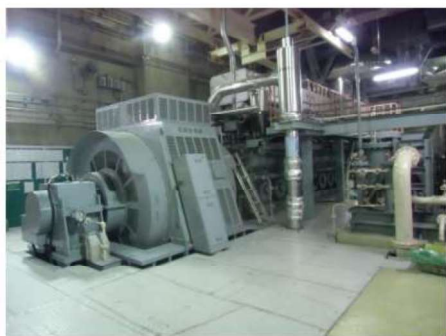
非常用ディーゼル発電機 外観写真

非常用母線電源喪失時、或いは原子炉冷却材喪失事故時において、工学的安全施設やその他の原子炉停止に必要となる系統の運転のために必須な負荷に非常用電源を供給する。
