玄海原子力発電所3号炉
高経年化技術評価
(共通事項)

補足説明資料

2024年2月2日
九州電力株式会社

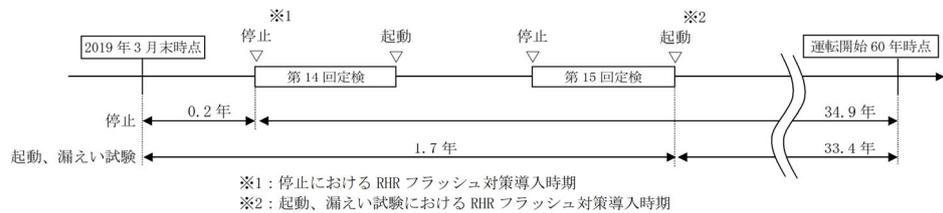
なお、フラッシュ対策はプラントの起動時、停止時及び漏えい試験時に導入するが、「停止」時に対策を導入した時期と「起動」時及び「漏えい試験」時に対策を導入した時期が異なる（下図参照）。

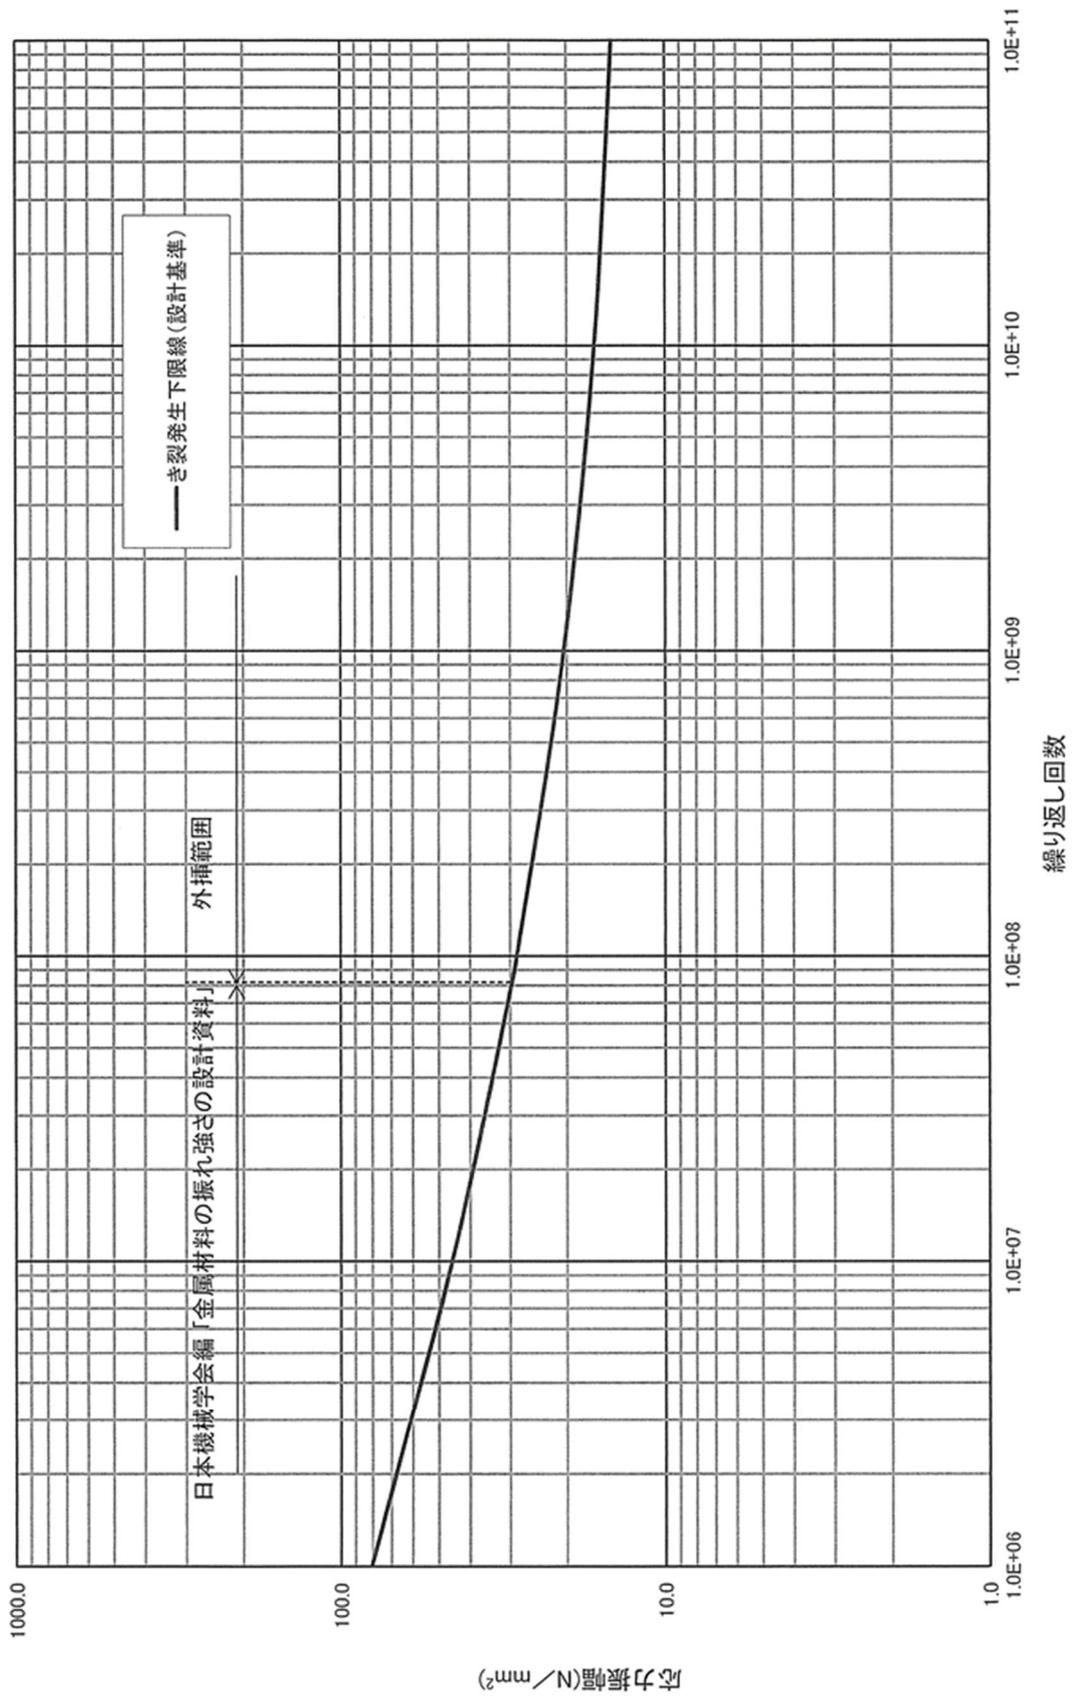
焼嵌め軸のフレットイング疲労曲線

<p>曲げ応力振幅は、主軸や羽根車などの自重およびラジアル荷重に保守性を考慮した設計値を用いて、一般的な梁の式から算出している。</p> <p>焼入れ軸のフレット疲労曲線を添付 1 に示す。本疲労曲線は、炭素鋼データの「金属材料疲労強度の設計資料（日本機械学会）」より定めた評価曲線を用いている。本文献データは炭素鋼によるものであるが、当該文献に疲労強度は引張強さや材質に依存しないとされていることから、文献データの内、最も厳しい下限線を10^{11}回まで外挿し設定したものをを用いてステンレス鋼製ポンプ主軸の評価に適用しているものである。</p> <p>また、ステンレス鋼データ「ポンプ主軸のフレット疲労データ（ステンレス鋼）（三菱重工業株式会社）」（以下、ステンレス鋼データ）において、ステンレス鋼製の供試体を用いてフレット疲労試験を行った結果、炭素鋼データより定めた評価曲線と比較して下回るデータは得られていない（添付 2）。</p> <p>いずれのポンプも発生する曲げ応力が疲労限（14.7 N/mm²）以下であることから、主軸のフレット疲労割れが問題となる可能性は小さいと考える。</p> <p style="text-align: right;">以上</p> | | ポンプ | 疲労限 [N/mm ²] | 発生する 曲げ応力振幅 [N/mm ²] | 充てんポンプ | 14.7 | 11.6 | 余熱除去ポンプ | 11.5 | 電動補助給水ポンプ | 8.4 |
| ポンプ | 疲労限 [N/mm ²] | 発生する 曲げ応力振幅 [N/mm ²] | | | | | | | | | | |
| 充てんポンプ | 14.7 | 11.6 | | | | | | | | | | |
| 余熱除去ポンプ | | 11.5 | | | | | | | | | | |
| 電動補助給水ポンプ | | 8.4 | | | | | | | | | | |

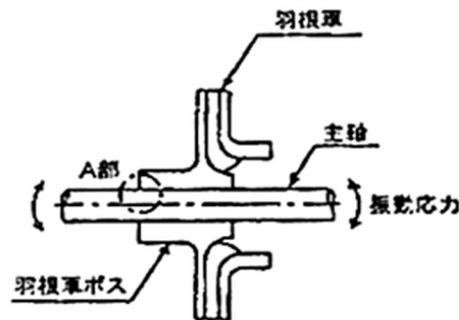
図 1

羽根車を有する主軸は図 1 のように、振動応力による曲げの繰返し応力を受ける。

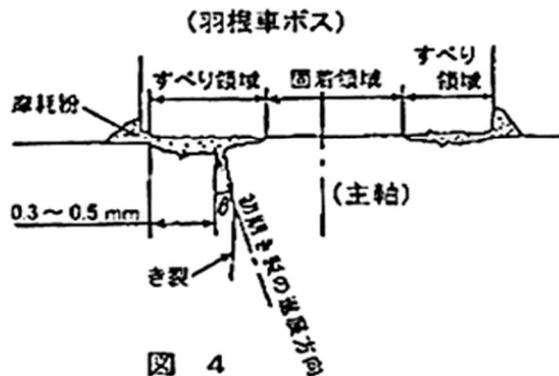
図 4

1 回転毎に羽根車（羽根車ボス）と主軸間に相対すべりが生じ、繰返し回数が多く、かつ曲げ応力が大きい（すべり量が多い）場合は、図 4 のように羽根車（羽根車ボス）端面近傍の主軸側にフレットング疲労割れが発生する。

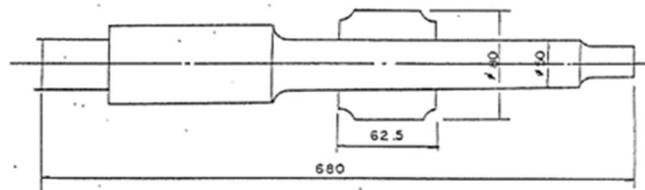
図 5 供試体の外形例

形 状： ポンプ主軸模擬品 (図 5)

焼ばめ面圧：21.5N/mm²(2.2kgf/mm²), 49N/mm²(5kgf/mm²)

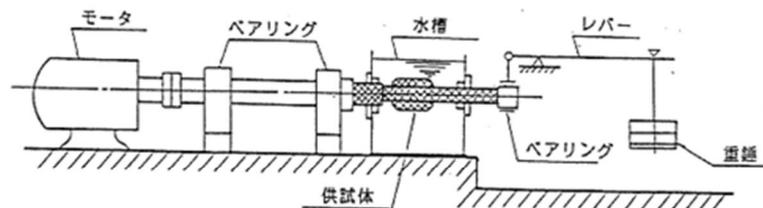
図 6 試験装置(概念図)

最大曲げモーメント 2940N·m(300kgf·m)

(曲げ応力 215N/mm²(22kgf/mm²) 相当)

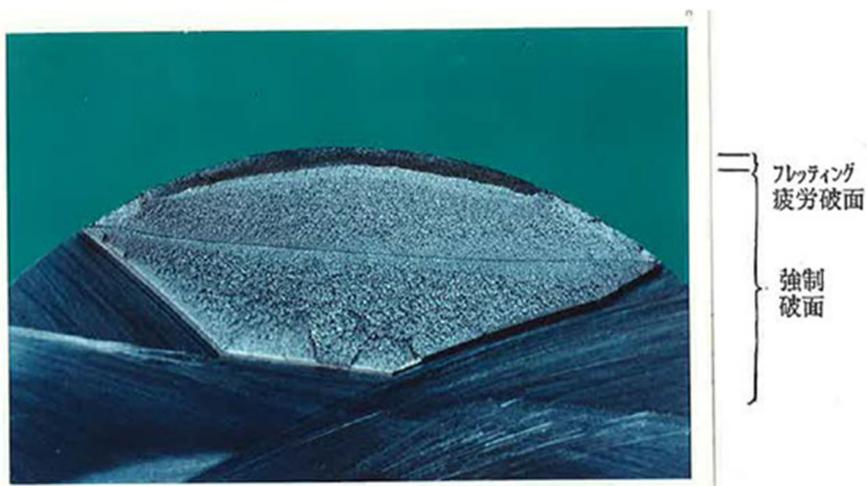
図7 フレット疲労破面例

軸に生じたき裂のうち、代表的な破面を図7に示す。図8にき裂の断面ミクロによる観察例を示す。き裂は粒界貫通型で軸表面に対して直角ではない角度をもって生じており、典型的なフレット疲労き裂の様相を呈している。ただし、き裂が深く進展するに従って、軸表面に垂直な方向に進展していく傾向が見られる。これは、軸表面では曲げ応力よりもせん断応力が支配的であるため、斜めに進展し、き裂が深く進展するに従い、せん断力が小さくなり、反対に曲げ応力が支配的になって、き裂の進展方向が曲げ応力で進展する軸と直角な方向に遷移してくるためである。

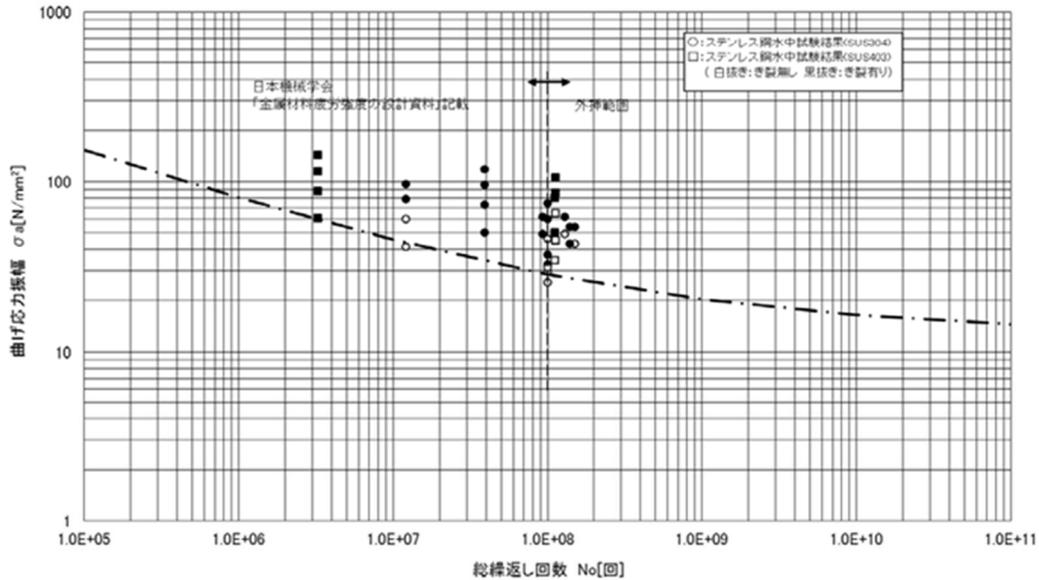
図9 繰返し回数と曲げ応力振幅の関係

ステンレス鋼によるフレットング水中試験の結果を繰返し回数 N_0 と曲げ応力振幅 σ_a の関係を図9に示す。一点鎖線は文献データ⁽¹⁾より定めた評価曲線を示す。試験結果からこの評価曲線を下回るデータは得られず、評価曲線が妥当であることが確認できた。

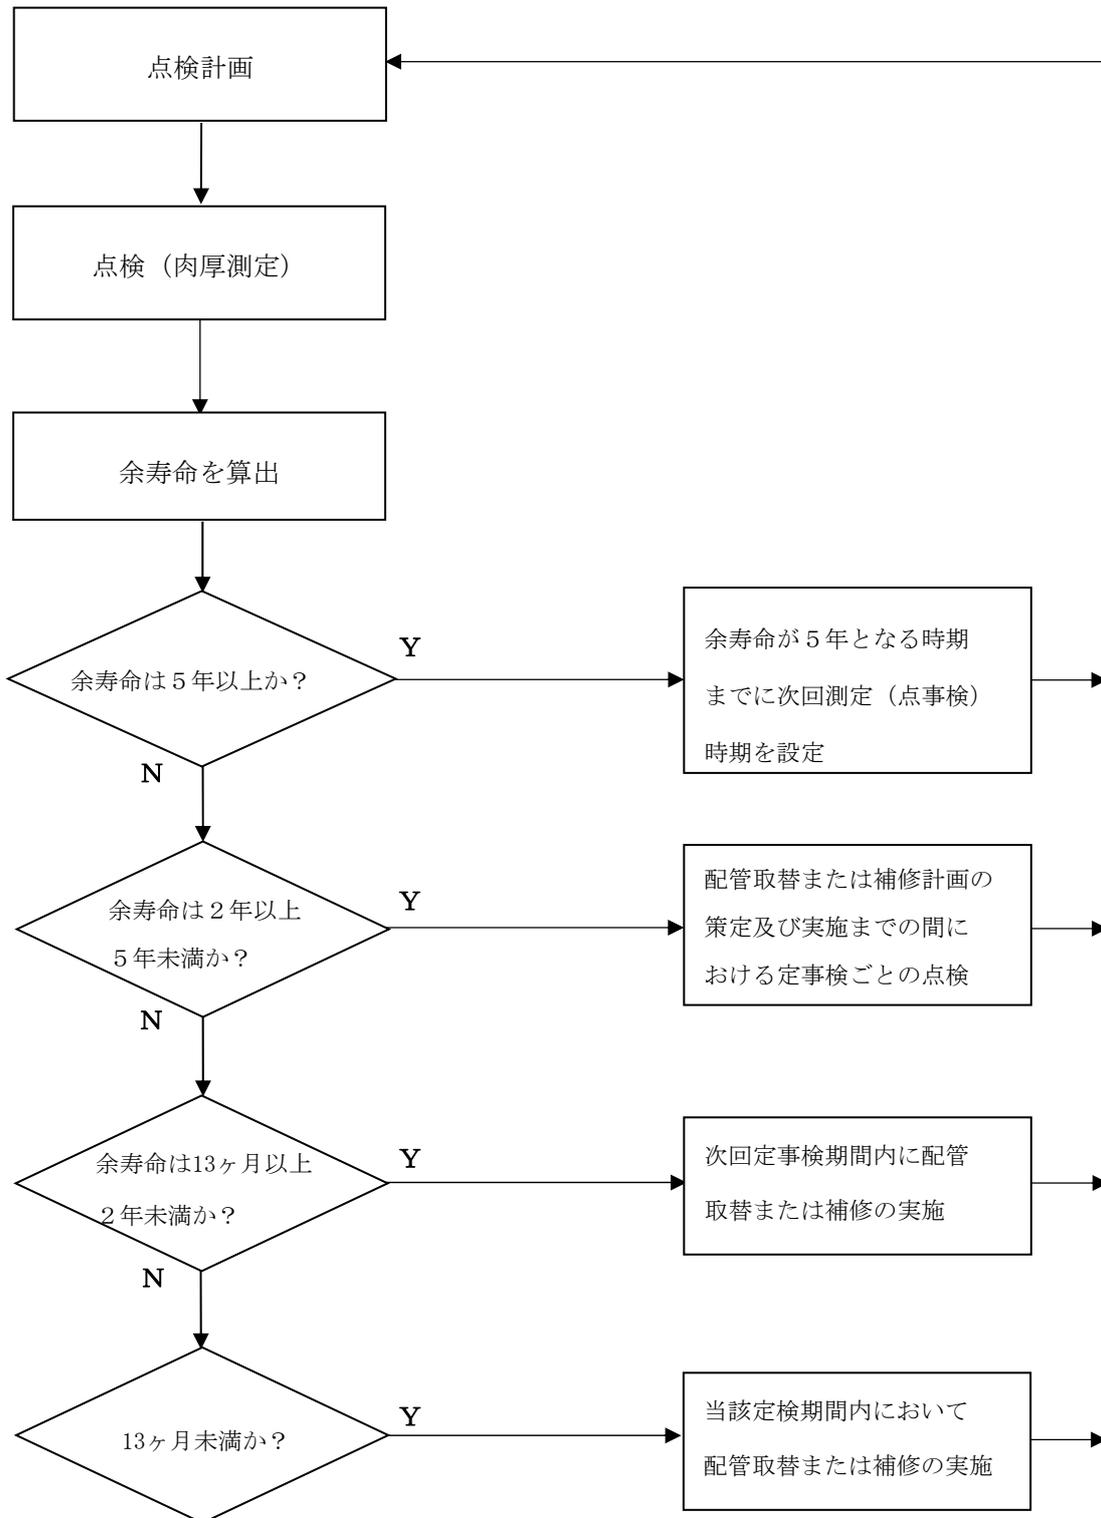
「2次系配管肉厚管理指針」における肉厚管理方法の概要

| 説明 | <p>社内指針「2次系配管肉厚管理指針」を定め、本指針に従い2次系配管の肉厚管理を行っている。具体的には、超音波厚さ測定による結果に基づく余寿命評価から「次回測定（定事検）時期」または「取替時期」を設定している。</p> <p>添付-1に肉厚管理方法の概要を示す。</p> |

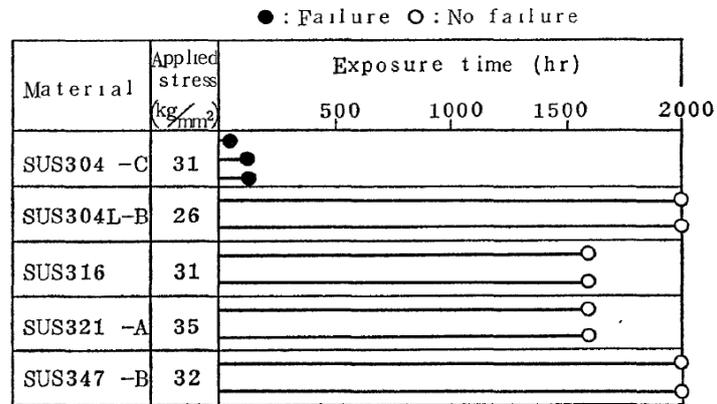
図1 ステンレス鋼の応力腐食割れ感受性

(説明) 複数鋼種の鋭敏化処理 (620℃×24h) 試験片について、250℃の酸素飽和純水中で単軸引張試験を実施したもの。SUS304 (0.06%C材) は破断したが、SUS316 (0.07%C材) を含む他の鋼種は破断せず、SUS316の耐応力腐食割れ性が優れていることが分かる。

| 説明 | <p>SUS304系材料(18Cr-8Ni)とSUS316系材料(18Cr-12Ni-2.5Mo)を比較した場合、図1に示すとおりSUS316系材料の方が耐応力腐食割れ性に優れていることが知られている。SUS316はMoを添加することにより耐食性を向上させた材料であり、図2のとおり強鋭敏化ステンレス鋼(18Cr-12Ni)でもMoを添加することで高温水中における耐SCC性が向上することが報告されている。そのため、応力腐食割れが発生する可能性は小さいと考えている。</p> <p>玄海3号炉においては、高温かつ溶存酸素濃度が高くなる可能性のある範囲については、炭素含有量を0.05%以下に制限したSUS316系材料を使用している。</p> <p>溶接熱影響部は入熱により鋭敏化する可能性があり、その鋭敏化は材料の炭素量が多いほど生じやすく、応力腐食割れ感受性を増加させることが知られている。しかし、図3のとおり、炭素含有量を0.05%以下に制限することで、鋭敏化度は$2C/cm^2 \cdot GBA$を下回ることが確認されており、図4に示すとおり、PWR水質の酸素飽和環境下において、$2C/cm^2 \cdot GBA$以下ではSUS316系材料の応力腐食割れ発生感受性は無いことが確認されている。</p> |

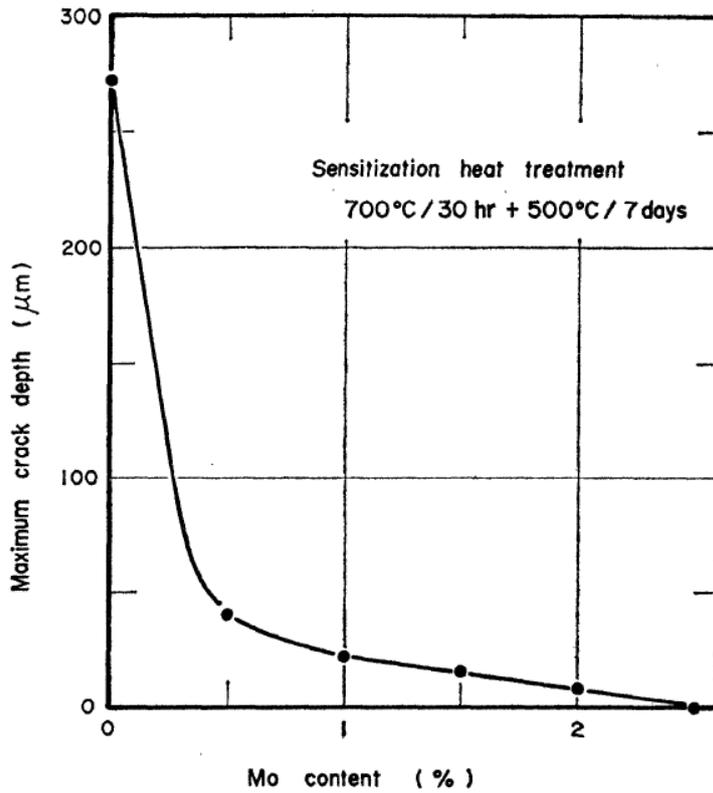
図2 強鋭敏化 18Cr-12Ni ステンレス鋼の SCC 感受性に及ぼすモリブデン添加の影響
(CBB 試験 : 250°C、20 ppm DO, 310 h)

(説明) SUS316は、SUS304相当のステンレス鋼にMoを添加することにより、耐食性を向上させた材料である。図は高温水中における応力腐食割れ特性に及ぼすMoの影響を評価したもので、CBB試験の結果では2.5%程度のMo添加により最大亀裂深さが大きく抑制されている。

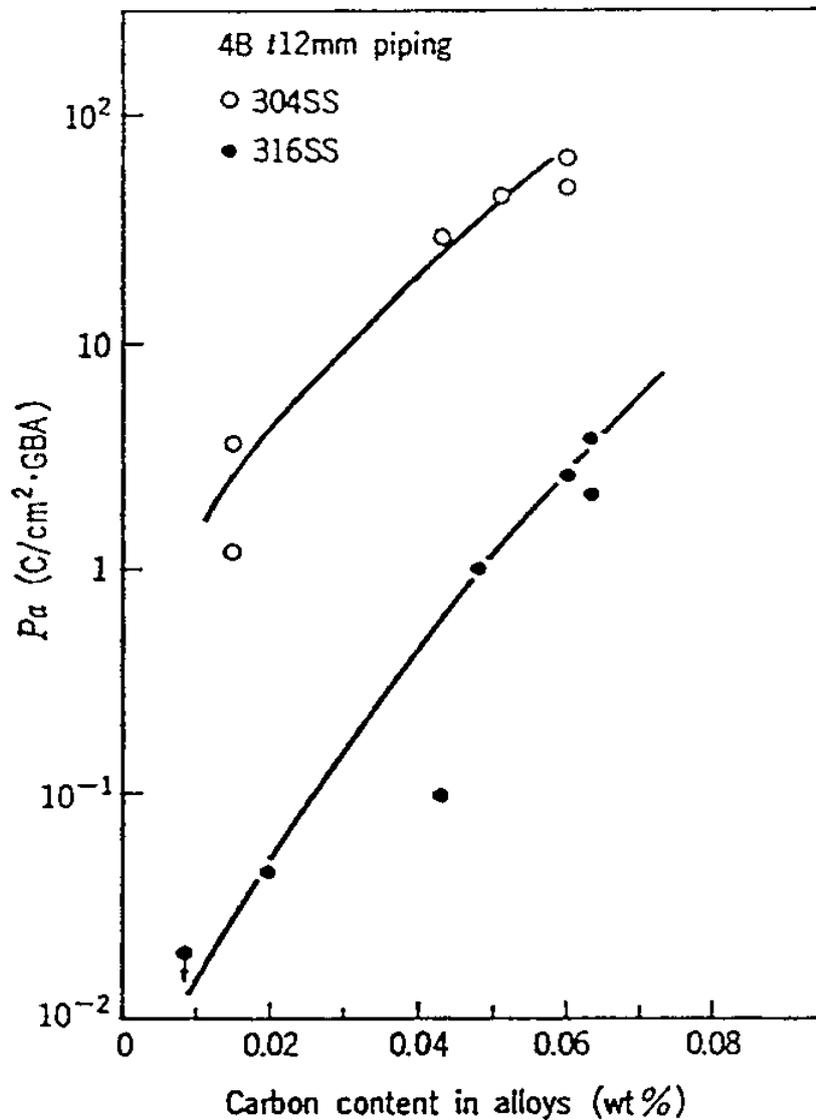
図3 材料および母材の炭素量の影響

(説明) 炭素量の異なるSUS304およびSUS316配管を供試材として、同一溶接条件にて溶接継手を製作し管内面の鋭敏化度を測定したものである。SUS304、SUS316それぞれ炭素量が多いほど鋭敏化度 (Pa) が大きくなる結果が得られている。

(鋭敏化度 (Pa) は、測定した単位面積あたりの電気量を測定面での結晶粒度で補正した値としている。GBA (Grain Boundary Area) は、結晶粒界の面積を表す。)

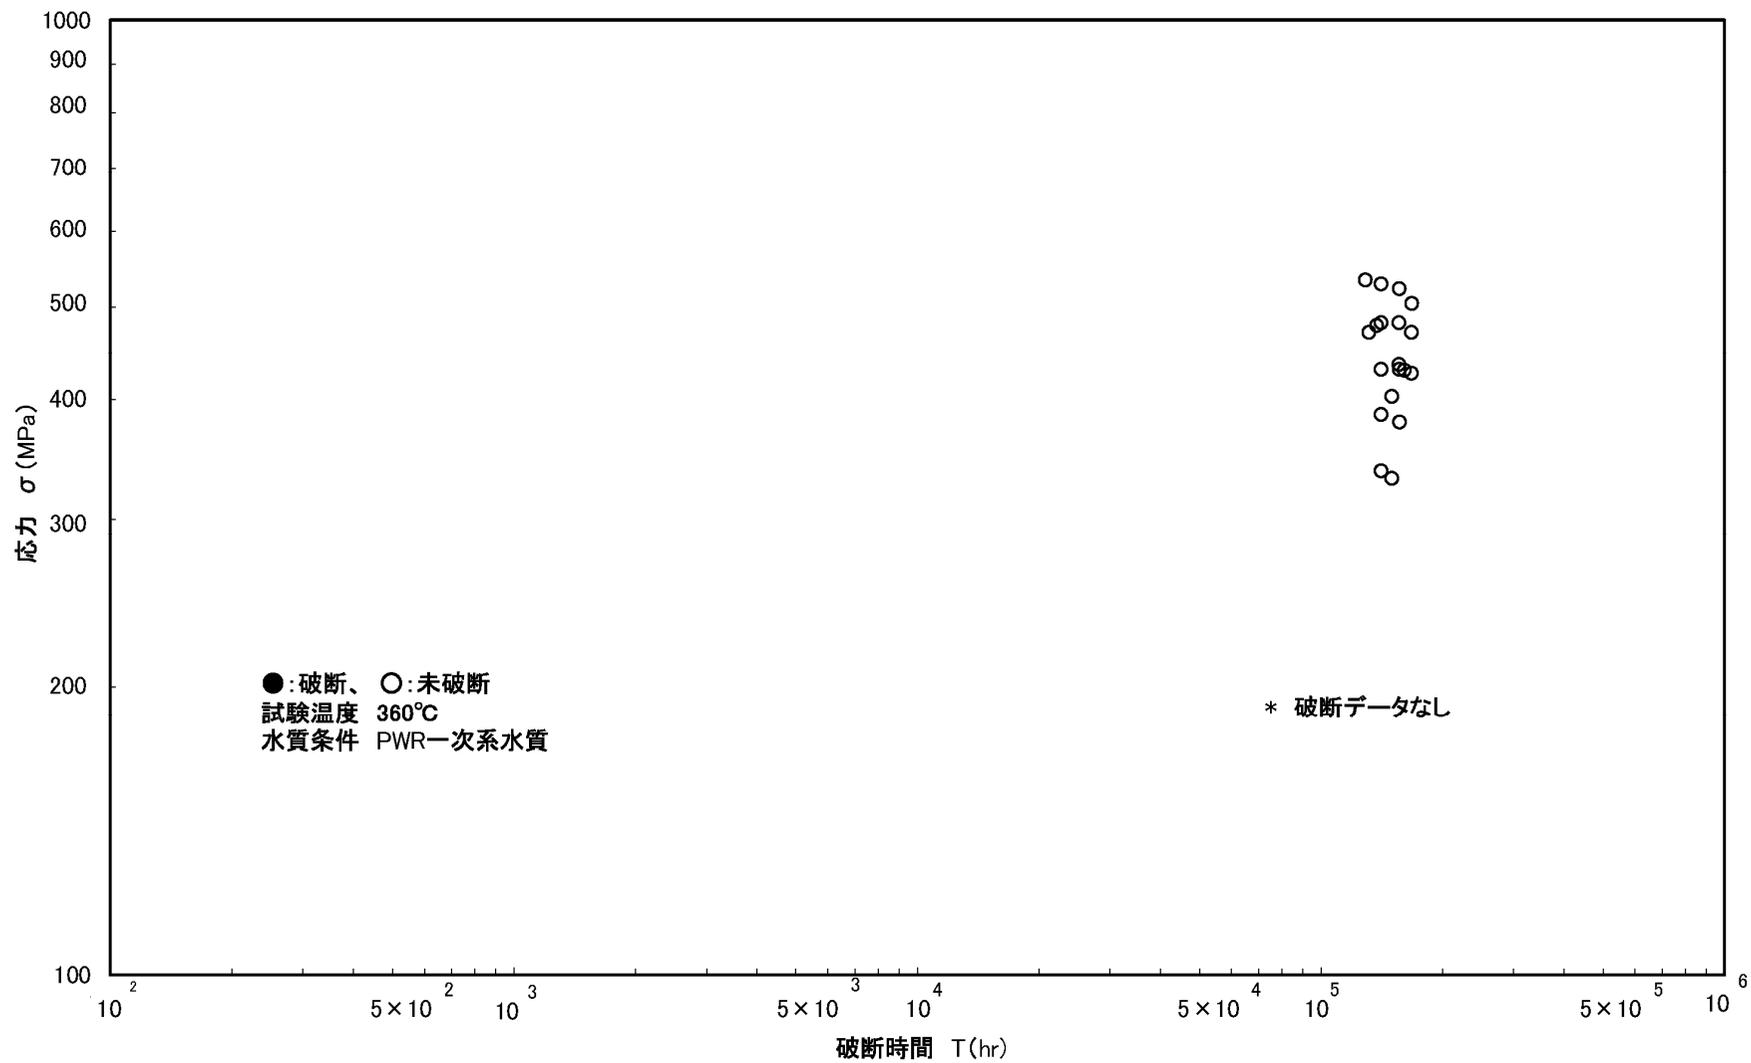
図 690系ニッケル基合金の定荷重応力腐食割れ (SCC) 試験結果
[出典：電力共同研究「690合金のPWSCC長期信頼性確証試験 (STEP5) 2020年度 (最終報告書)」]

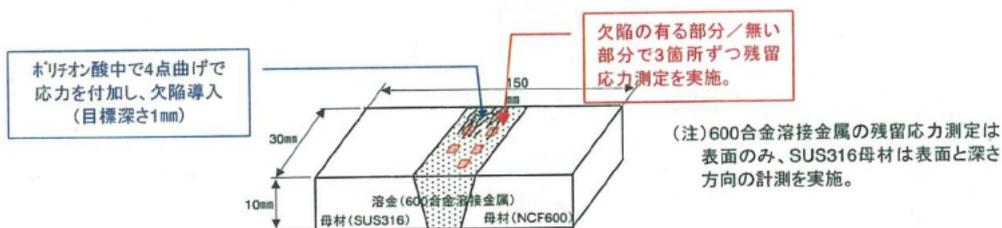
図1 試験片の形状 (600合金溶接金属の試験片の例)

図はSUS316/NCF600の平板継手試験片の600溶接金属部に潜在欠陥を導入した例を示す。
本確認では同寸のSUS316母材の平板試験片のSUS316母材部に潜在欠陥を導入した試験片も対象とした。

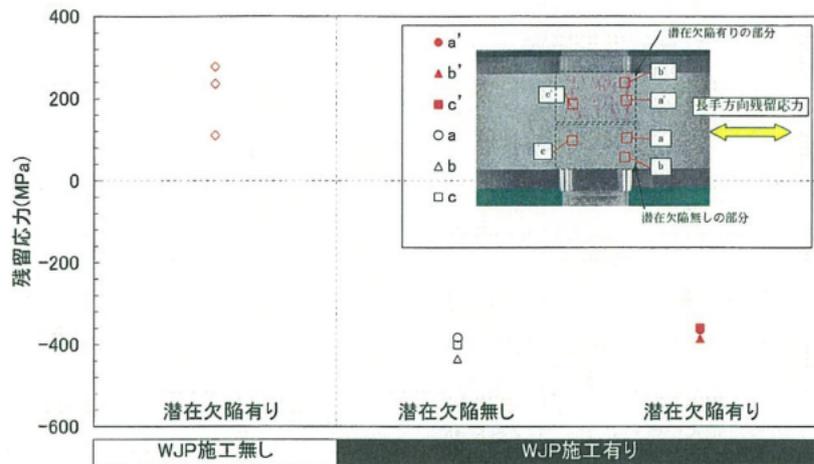
図3 WJP施工した潜在欠陥有り及び無しの部分の残留応力測定結果 (600合金溶接金属)

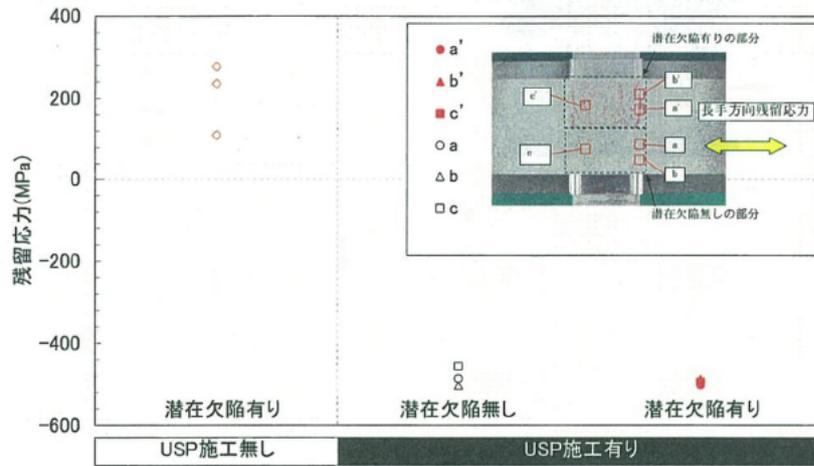
図4 USP施工した潜在欠陥有り及び無しの部分の残留応力測定結果 (600合金溶接金属)

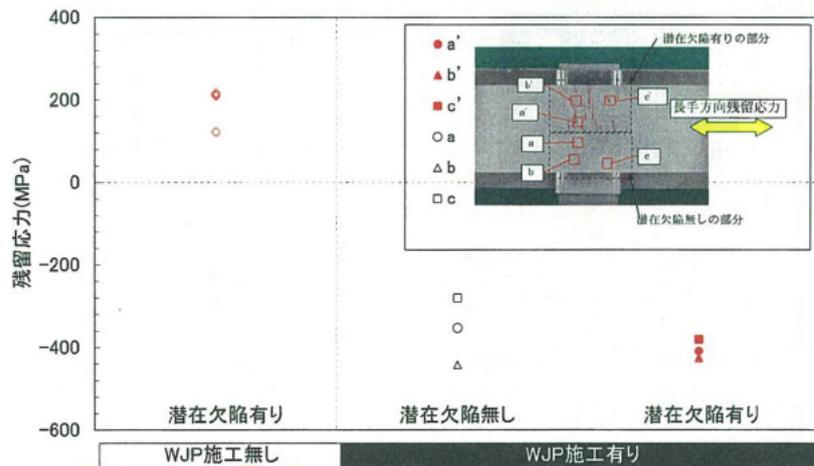
図5 WJP施工した潜在欠陥有り及び無しの部分の残留応力測定結果 (SUS316母材)

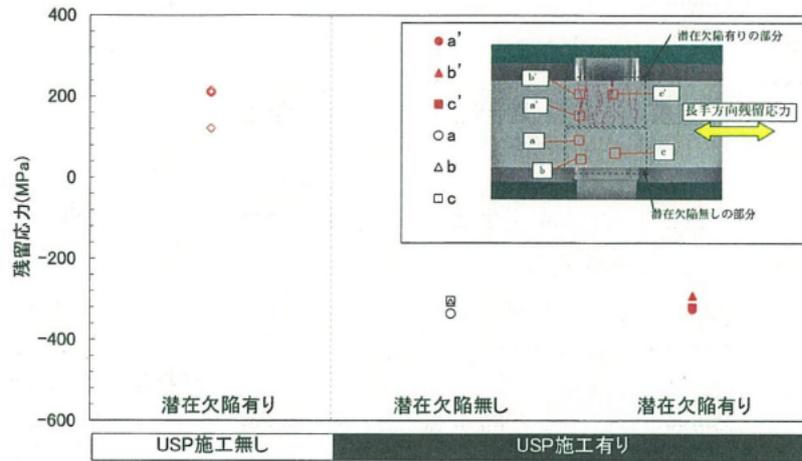
図6 USP 施工した潜在欠陥有り及び無しの部分の残留応力測定結果 (SUS316 母材)

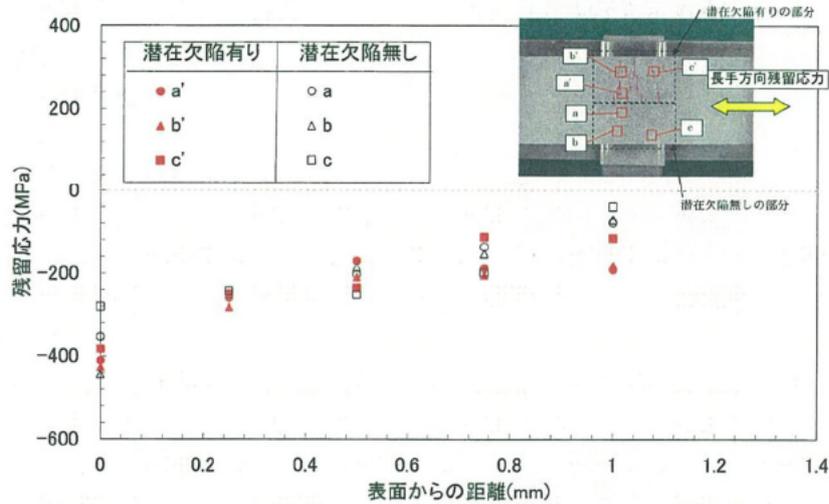
図7 WJP 施工した潜在欠陥有り及び無しの部分の残留応力測定結果 (SUS316 母材)

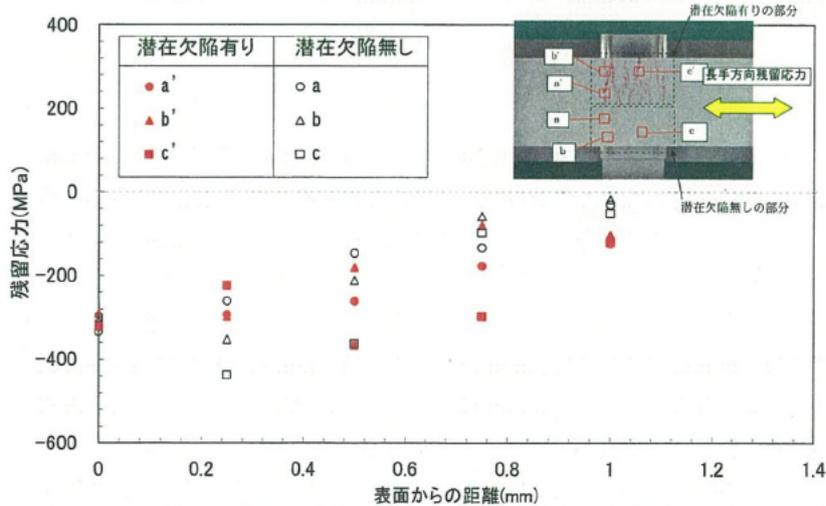
図8 USP 施工した潜在欠陥有り及び無しの部分の残留応力測定結果 (SUS316 母材)

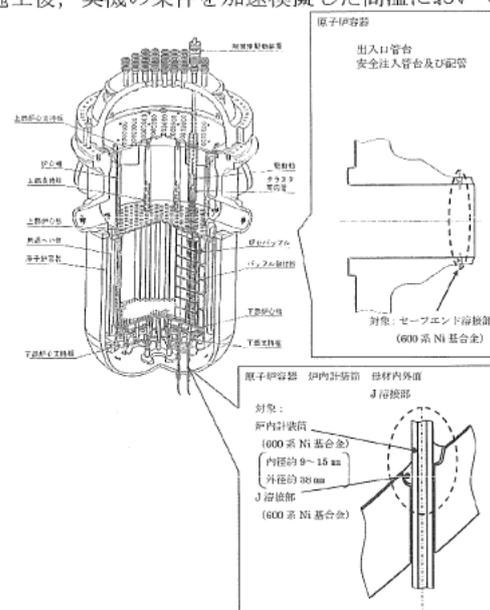
Fig.1 PWR プラント原子炉容器における WJP 施工箇所

加圧水型原子力プラント (PWR) の一次系環境下で 600 系 Ni 基合金が使用されている部位では、応力腐食割れ (PWSCC : Primary Water Stress Corrosion Cracking) の懸念があり、蒸気発生器 (SG : Steam Generator) 出入口管台や原子炉容器出入口管台等に対する予防保全策として超音波ショットピーニング (USP : Ultrasonic Shot Peening), ウォータージェットピーニング (WJP : Water Jet Peening) をはじめとした残留応力低減 (改善) 技術を適用中である[1][2]。Fig.1 に原子炉容器における WJP 適用箇所を、Fig2 に蒸気発生器における USP 適用箇所をそれぞれ示す。

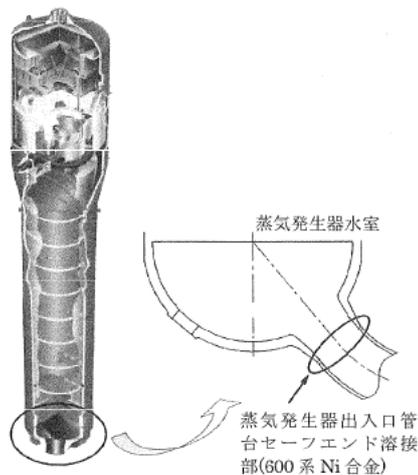
Fig.2 PWR プラント蒸気発生器における USP 施工箇所

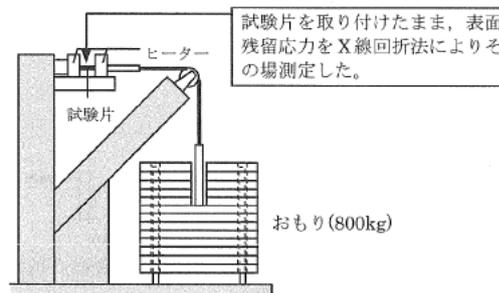
高温(360℃)において応力無負荷または一定応力負荷の下で表面残留応力変化を測定するために、Fig.3 に示す装置を製作した。試験片は 600 系 Ni 基合金溶接金属(132 合金)で Fig.3 の通り製作し、試験片中央部に PWR プラント炉内計装筒 J 溶接部への施工と同条件で WJP 施工を行った。なお、本試験片は施工部の幅が 4mm と小さく、WJP 施工した表面の塑性変形の拘束が実機施工部よりも小

さいことから、WJP による残留応力低減効果は小さい。

WJP 施工後、試験片を試験装置に組み込み、無負荷または 200MPa の一定応力負荷条件とした。負荷応力 200MPa は、原子炉容器の耐圧試験圧力(内圧 21.45MPa)のみを負荷したケースでの応力解析を行い、炉内計装筒管台内面の周方向に WJP 施工後に作用する最大応力が起動停止に伴う 130MPa 程度であったことを参考とし、負荷する応力をこれより大きく材料の耐力以下の 200MPa と決定した。試験片を 360℃まで昇温し、表面の残留応力を最大 1000 時間まで測定した。測定は X 線回折法で行い、360℃において応力を負荷したまま実施した。なお、X 線回折法による残留応力測定においては、材料物性値の温度による変化を考慮した。

Fig.3 表面残留応力測定装置及び試験片の模式図

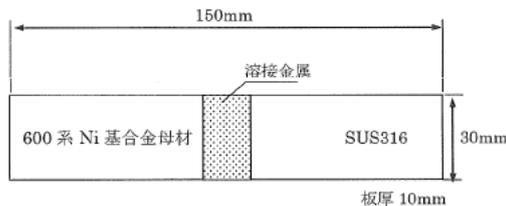
600 系 Ni 基合金母材と SUS316 を 600 系 Ni 基合金溶接金属(132 合金)で SMAW 溶接した継手板から Fig.4 に示す平板継手試験片を採取した。この試験片の Ni 基合金溶接金属部分に WJP または USP を施工した。施工条件は実機プラントにおいて実際に使用されている条件と同一とした。

Fig.4 高温保持及び変動応力の影響調査に用いる試験片の形状

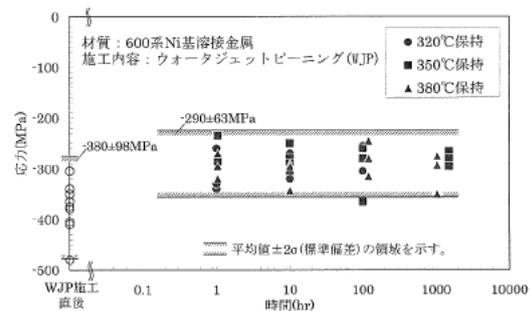
Fig.6にWJP施工した600系Ni基合金溶接金属を320℃、350℃及び380℃で保持した後の残留応力測定結果を示す。いずれも熱処理初期に応力緩和が確認されたが、その後、残留応力に顕著な変化が

なく、ほぼ一定であることが分かった。初期の応力緩和は加熱による応力再配分や遷移クリープによる弾性歪の減少が原因と考えられる。

これら3水準の試験温度における残留応力の緩和挙動はいずれも類似しており、320~380℃の範囲では緩和量に有意な差がない。この温度範囲におけるクリープ速度が極めて小さく、X線残留応力で定量可能な残留応力緩和が生じないものと考えられる。

Fig.6 320,350及び380℃における600系Ni基合金溶接金属の残留応力測定結果(測定温度は室温)

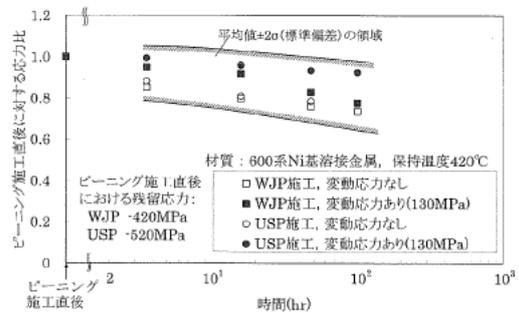
Fig.8に残留応力測定結果を時間に対して示す。なお、WJP施工とUSP施工のケースでは初期の残留応力が異なっているため、同一グラフ上での比較のために初期値に対する比として示した。

420℃においては、320~380℃の場合とは異なり、時間に対して比較的明瞭に緩和が継続する傾向を示している。WJP施工したステンレス鋼でも同様に400℃以上ではそれ以下の温度と比べ残留応力速度が明瞭に増す傾向が報告されている[5]。別途実施した本材料のクリープ試験結果では、100℃の温度加速によってクリープ歪速度は2桁程度増大する結果であり、これに対応した緩和速度の増大が生じたものと考えられる。一方、応力の影響については、本検討で繰り返し負荷した引張応力130MPaは材料の弾性範囲内であるため、残留応力緩和への影響は小さいと推定される。

このような温度加速条件下においても、実機の運転期間中に想定される最大300回の変動応力負荷による残留応力の緩和量は小さく、圧縮残留応力が保持されることが確認できた。

Fig.8 WJPまたはUSP施工後に420℃で変動応力負荷した場合の残留応力測定結果(測定温度は室温)
