第 6 2 回 技術情報検討会 議事次第

2023 年 2 月 6 日トルコ・シリア地震の特徴について

令和 5 年 11 月 30 日
地震・津波研究部門

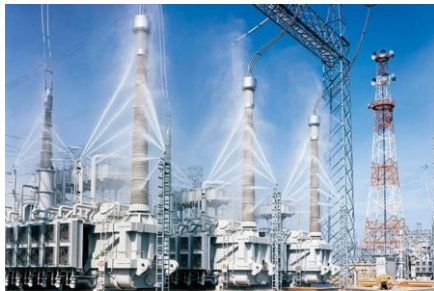
<p>がいし洗浄装置</p> <p>海岸線や工業地帯などでは、大気に含まれる塩や塵埃が多く、それががいし表面に付着することにより、がいしの絶縁特性が低下する場合があります。がいし活線洗浄装置は、発電所や変電所にて機器の性能を保つため、注水洗浄する装置です。</p> <p>参考図 碍子洗浄装置の例 https://www.ngk.co.jp/product/search-business/insulator/</p>		
				<p>赤点線枠内は国際機関との取り決めにより公開できません。</p>

番号	件名	概要	補足情報	処理結果		
				入手日	INES	基準
IRS9131				2023-03-03	—	④
				<p>本件は、運転中の海外原子力発電所(原子炉2基)において、暴風を伴う悪天候時に、1基がタービン発電機トリップ後自動原子炉トリップし、もう1基を翌日手動原子炉トリップさせた事例である。トリップ後の冷却に問題はなかった。発電機トリップの原因は、変電所の送電線が悪天候によりフラッシュオーバーしたため。もう1基の手動トリップは、自動トリップのリスクがあったので、保守的に行った。寄与因子は、当該変電所で採用している送電線碍子洗浄システムが、今回の悪天候による汚れ程度に対応していなかったこと。恒久停止まで1年を切っているため、抜本的対策もとっていない。国内原子力発電所においては、台風・塩害対策が取られていることから、右上の基準にてスクリーニングアウトとする。</p>

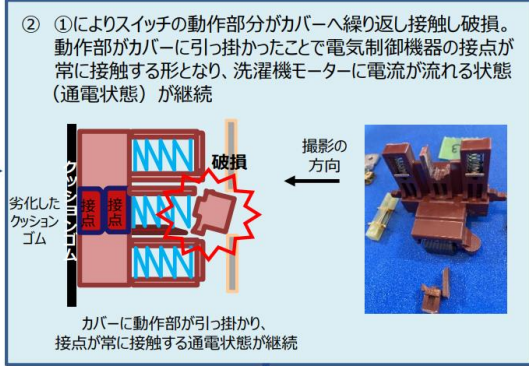
<p>押し込まれる際の衝撃を緩衝するためにクッションゴムがあるが、経年的な動作で劣化</p> </div> <div style="width: 45%;"> <p>② ①によりスイッチの動作部分がカバーへ繰り返し接触し破損。動作部がカバーに引っ掛かったことで電気制御機器の接点が常に接触する形となり、洗濯機モーターに電流が流れる状態(通電状態)が継続</p>

<p>カバーに動作部が引っ掛かり、接点が常に接触する通電状態が継続</p> </div> </div> <div style="display: flex; justify-content: space-around; width: 100%; margin-top: 20px;"> <div style="width: 45%;"> <p>③ ②の通電状態のまま、洗濯槽を停止するためのブレーキが動作し、モーターが過負荷となり異常過熱</p>

<p>本件は、ランドリ建屋の管理区域にある洗濯機からの出火事例である。直ちに消火、鎮火され、けが人、安全上の影響等はない。出火原因は、洗濯機モーター内の絶縁損傷による短絡。絶縁損傷原因は、モーターの過負荷。過負荷原因は、ブレーキ作動状態でのスイッチ故障によるモーター常時通電。スイッチ故障は経年劣化。モーターや制御回路の点検保守管理に課題があることから、右上の基準にてスクリーニングアウトとする。</p>

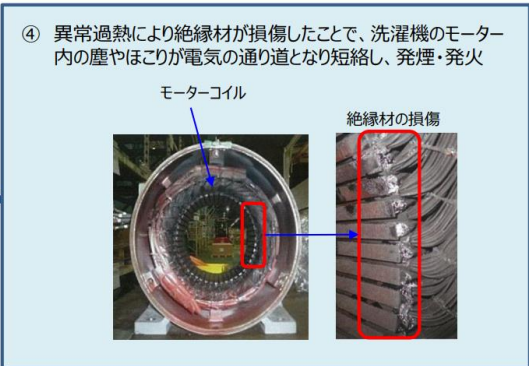
<p>洗濯機モーター</p> </div> <div style="width: 45%;"> <p>④ 異常過熱により絶縁材が損傷したことで、洗濯機のモーター内の塵やほこりが電気の通り道となり短絡し、発煙・発火</p>

<p>モーターコイル 絶縁材の損傷</p> </div> </div> </div> <p style="text-align: center;">図 火災発生メカニズム</p>

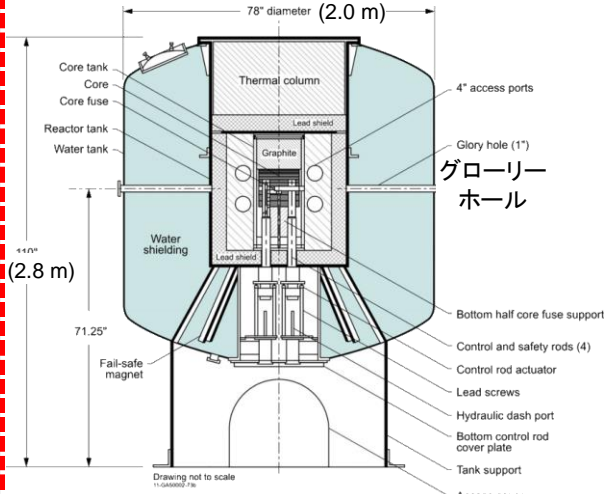
<p>参考図 AGN-201 正面図 https://www.sciencedirect.com/science/article/pii/S0306454919305055</p>	<p>本件は、運転中の米国の研究炉において、照射サンプルを炉心から取り出した際に、出力高スクラムしたことへの予備報告である。原子炉システムは期待通り作動した。出力高になった原因は、照射サンプルが大きな負の反応度を有したため。寄与因子は、運転員と照射サンプル取扱い者との間の連携が悪く、制御棒を入れるタイミングを逃した。当該事業者の運転・作業管理に課題があることから、右上の基準にてスクリーニングアウトとする。</p>		
赤点線枠内は国際機関との取り決めにより公開できません。

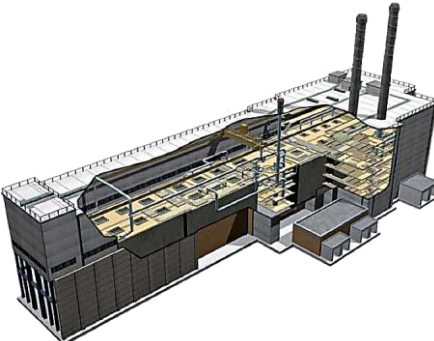
マグノックス燃料被覆管廃棄物貯蔵サイロ https://www.gamechangers.technology/static/u/GC%20Challenge%20Statement%20-%20Leak%20Prevent 本件に関する英国原子力規制局(ONR)のプロジェクト評価報告書(ONR-SDFW-PAR-22-003, Revision 3)が2023年6月に発行された。概要を次ページに示す。

番号	件名	概要	補足情報	処理結果		
				入手日	INES	基準
FINAS298R1			セラフィールド社技術公募パンフレット「挑戦：漏えい防止又は最小化」から抜粋 https://www.gamechangers.technology/static/u/GC%20Challenge%20Statement%20-%20Leak%20Prevent 現在の漏えい率：約 1.5～2.5 m ³ /d 漏えい源：特定不能。6 サイロ区画のどれかも不明 公募締め切り：2021-06-25 マグノックス燃料被覆管廃棄物貯蔵サイロ(MSSS)は、1962年建設の旧建屋と1972～1982年に建てられた3つの拡張建屋からなる。サイロには、マグノックス燃料から剥がされたマグネシウム被覆管(スワーフと呼ぶ)が水中保管されているが、長年にわたり、内容物が腐食し、熱や水素を発生させているので、継続的な管理と監視を要する。内容物の発熱反応により、内容物自身や構造物に局所的な温度上昇が発生している。 旧建屋は鉄筋コンクリート製で、1次格納容器の基礎スラブは1.5 m厚、外壁は1.4 m厚。2次格納容器はない。サイロは6区分され、各区分は縦6.4×横6.4×深16 mで、1.2 m厚のコンクリート蓋で覆われ、区分間は0.6 m厚の壁がある。旧建屋は約6 mが地中にある。そのため、各区分は視認することもアクセスすることも困難である。地下は、アスファルト層と300 mm厚のコンクリートの下が土壌となる。 経年劣化でコンクリートに亀裂が発生していると考えられるが、箇所の特定は困難。よく知られた亀裂原因は、コンクリートの炭酸化により低いpH環境が作られ、内部の鉄筋が腐食すること。構造の引張や圧縮でも亀裂は発生し得る。	2022-06-14	2	③
INES2019-07	マグノックス燃料被覆管廃棄物貯蔵サイトの旧建屋から放射能水漏れ			本件は、INES2019-07の情報更新である。英国マグノックス燃料被覆管廃棄物貯蔵サイロからの放射能液体の環境への漏えいが、2019年11月以降続いている。ただし、公衆、サイト内従事者への安全影響は低い。原因は、サイロ構造材である鉄筋コンクリートの経年劣化による亀裂と考えられるが、漏えい箇所は特定困難で、抜本的解決策を探求中である。貯蔵している廃棄物も設備構造も国内のものとは異なり、漏えい箇所の特定が困難である状況も特殊であることから、上記の基準によりスクリーニングアウトとする。

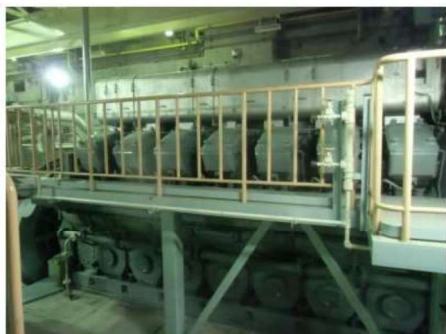
非常用ディーゼル発電機 外観写真

非常用母線電源喪失時、或いは原子炉冷却材喪失事故時において、工学的安全施設やその他の原子炉停止に必要となる系統の運転のために必須な負荷に非常用電源を供給する。

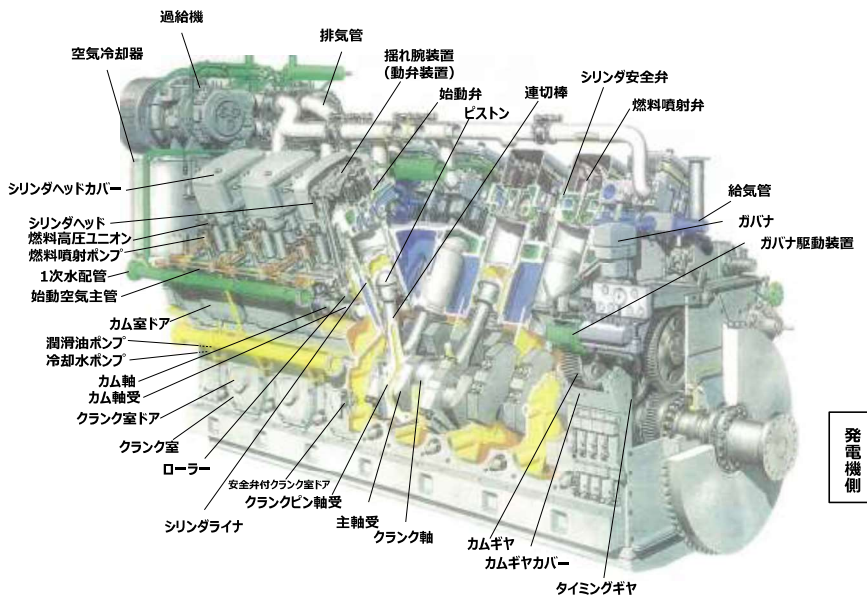
機関全体図

発電機側
