第 6 3 回 技術情報検討会 議事次第

PRA に用いる機器故障率のためのデータ収集について

令和 6 年 1 月 2 5 日
検査監督総括課
シビアアクシデント研究部門

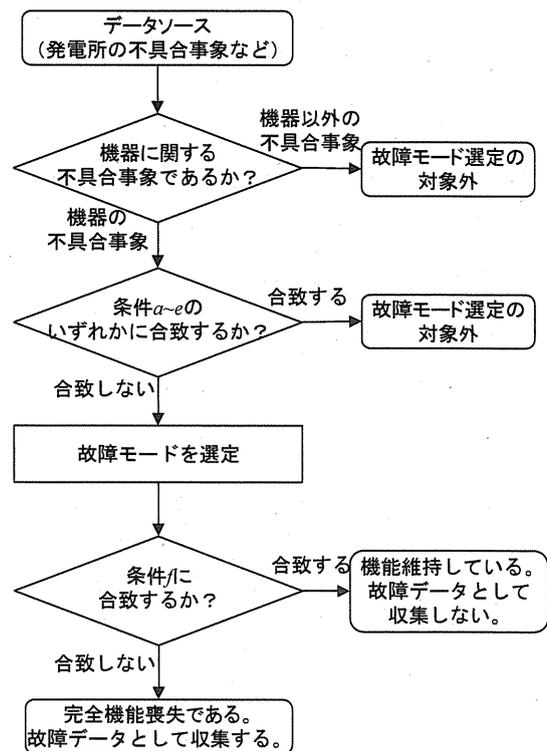
図3-1 PRA機器故障データ収集手順

故障判定にかかる条件

条件a-e…PRA対象機器のランダムな不具合に該当しない条件

条件e：対象故障モード以外の機能の不具合である。

(劣化事象、あるいは予兆事象、あるいは再現性のない一過性の不具合事象である。)

上記(1)で除外しなかった事象はなんらかの機器の不具合であり、この中からPRA対象機器に関係しないものを除外する。具体的には、

- 3.2.2で作成したデータ収集対象機器リストを参照して、不具合が発生した機器がこの機器リストに挙がっていないければ、当該事象は対象外として除外する。

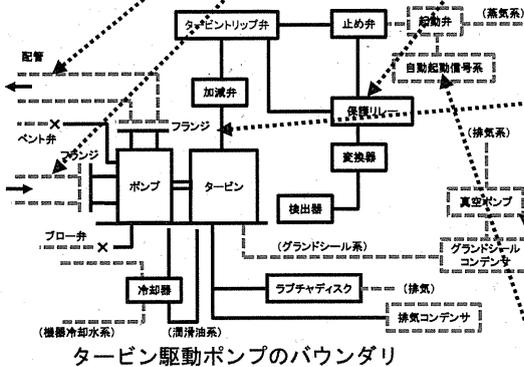
タービン駆動ポンプのバウンダリ

タービン駆動ポンプのバウンダリ外
これら点線部の配管は、「タービン駆動ポンプ」のバウンダリ外である。
配管は、別途、「配管(3インチ以上(又は3インチ未満))の故障」として収集を検討する。

タービン駆動ポンプのバウンダリ内
これら実線部の配管や制御ケーブル等は、「タービン駆動ポンプ」の故障として収集する。
「配管」や「制御ケーブル」の故障として収集しない。

タービン駆動ポンプのバウンダリ外
これら点線部は「タービン駆動ポンプ」のバウンダリ外である。
バウンダリ外の部位の故障については、その部位が他機種のバウンダリ内に定義されている場合はその機種について故障判定をする。

後者のバウンダリ内外を判断する際は、附録Bのバウンダリ内外表と、バウンダリ図の実線（バウンダリ内）と点線（バウンダリ外）、を参照する。図3-2に具体的な機器故障バウンダリの考え方の例を示す。機器バウンダリの定義から、当該機器がフロント系の場合、そのサポート系はバウンダリ外である。

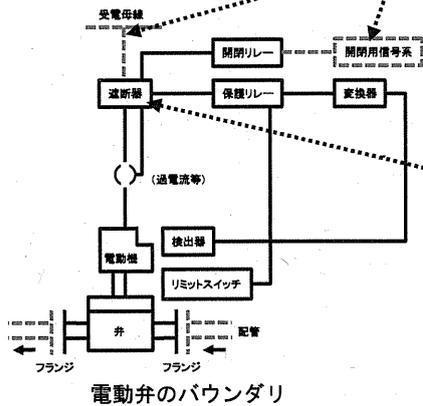
電動弁のバウンダリ

電動弁のバウンダリ外
これら点線部の母線は、「電動弁」のバウンダリ外である。
別途、「母線」の故障として収集する。

電動弁のバウンダリ内の遮断器の取扱について
これら実線部の遮断器は、「電動弁」のバウンダリ内であるが、遮断器の故障により電動弁の機能喪失した場合は、「電動弁」の故障だけでなく、「遮断器」の故障としてもカウントする。
「電動弁」だけではなく「遮断器がバウンダリ内にある機種」についても、同様に、遮断器の故障があった場合は、「当該機種」の故障だけでなく、「遮断器」の故障としてもカウントする。(「遮断器」ではなく「電磁接触器」の故障の場合は、「遮断器」の故障には含まない)

図 3-2 機器故障バウンダリの考え方の例

なお、図3-2にあるように、我が国では、バウンダリ内に“遮断器”がある機種、あるいは、バウンダリ内に“リミットスイッチ”がある弁装置においては、それら“遮断器”あるいは“リミットスイッチ”の機能喪失は、当該電動弁、弁装置の故障としてだけでなく、“遮断器”あるいは“リミットスイッチ”の故障としてもカウントす

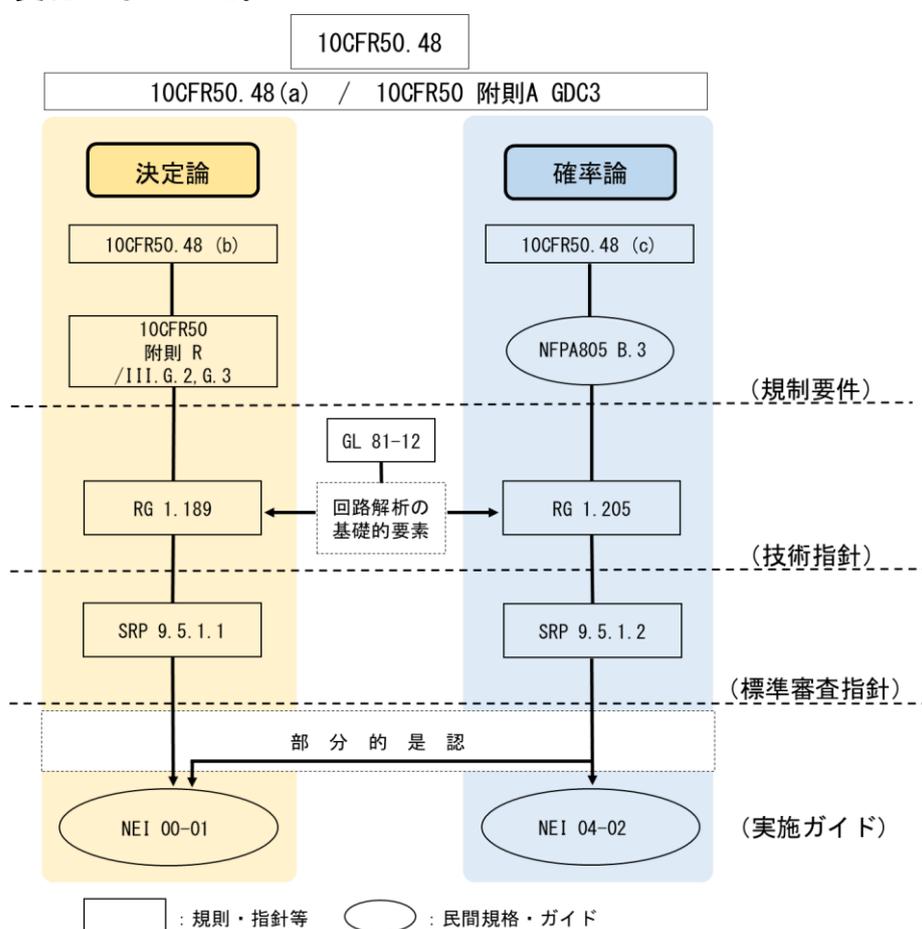
図1 米国の火災防護規制の概要

米国の火災防護規制の概要を図1に示す。規制要件「火災発生時における原子炉安全停止の達成・維持」⁴に対して、火災の発生防止、火災の感知・消火及び火災の影響軽減を行う。なお、火災の影響軽減は、決定論に基づく審査では系統分離対策を要求し、確率論に基づく審査では回路レベルでの安全停止解析による安全性裏付けとしてCDF⁵及びLERF⁶の受容基準を満足することを要求している。米国規制要求の概要は、令和3年6月に公表した上記NRA技術ノート（米国審査編）において公表した。その後、米国の規制要求及びガイド等について追加調査を行ったが、要求事項の改定等の変化はなかった。

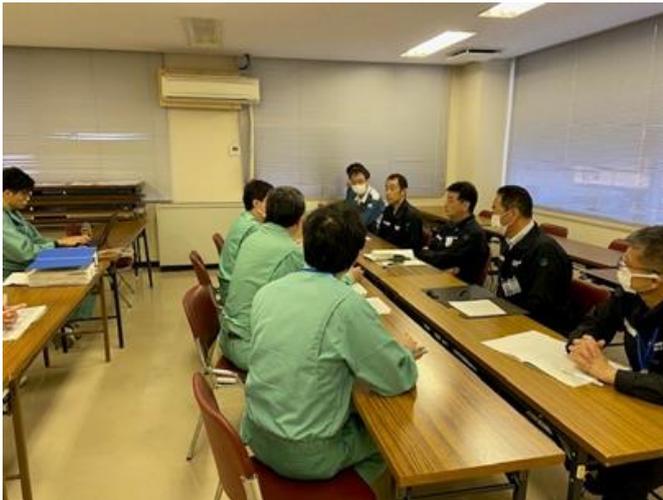
- ・ 回路図面において、SSD 用ブレーカー及びヒューズが有効に作動すること。
また、SSD 用ブレーカー及びヒューズの保全計画（点検計画・周期）、点検方法等の確認
- ・ 現場において、回路図面どおりに、SSD 用ブレーカー、ヒューズが設置されていることの確認

回路図面に関する確認の様子

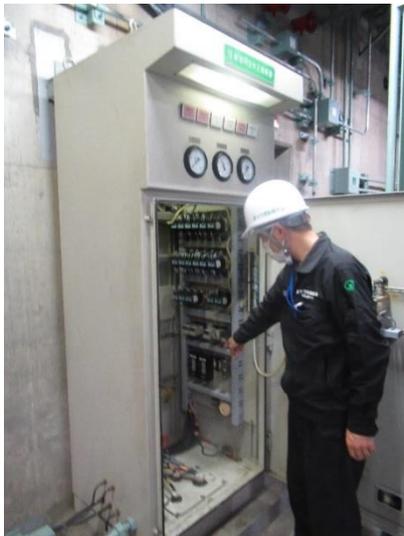
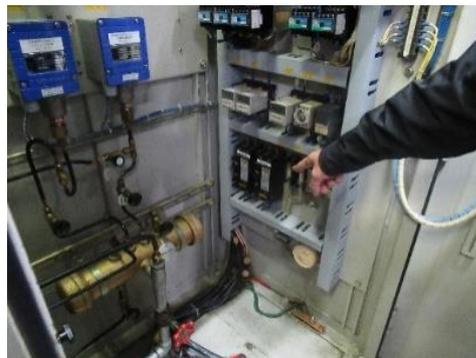
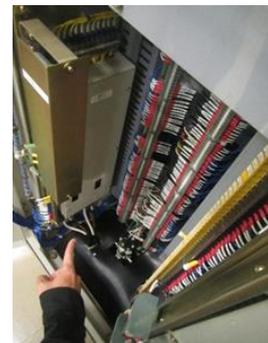
現場確認の様子

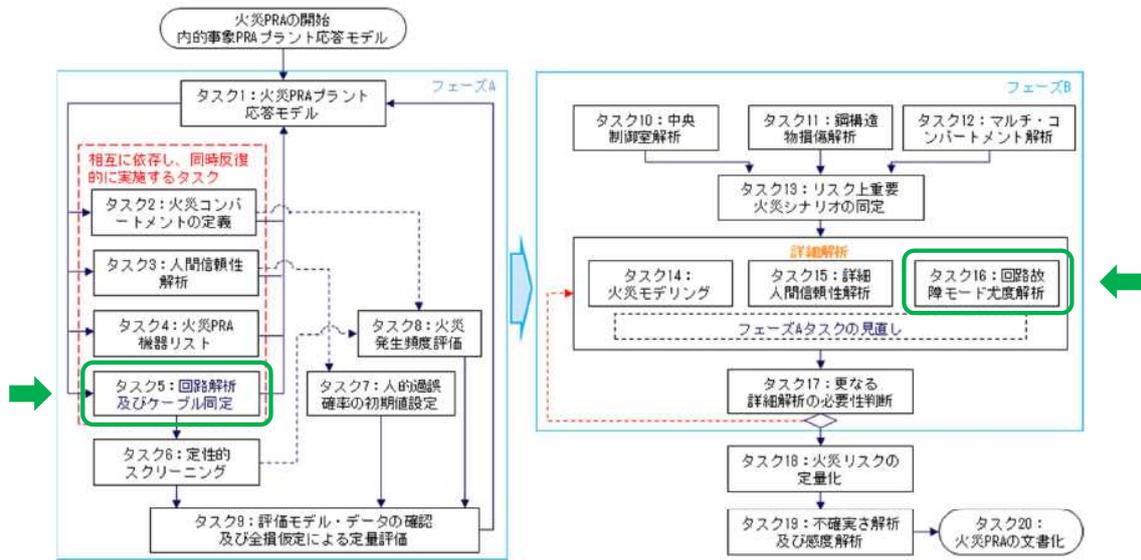
- 火災PRAは、PRA手法の1つとして回路解析を実施することとしており、2020年6月に原子リスク研究センター(NRRC)にて国内原子力発電プラントを対象とした火災PRAガイドを策定。
- 2022年度は、モデルプラントによる火災PRAガイドの実機評価適用研究の2年目であり、2021年度に収集したケーブル情報に基づき、火災PRAにおけるタスク16「回路故障モード尤度解析」を2023年度までに試行予定。

図 火災PRA 全体フローチャート

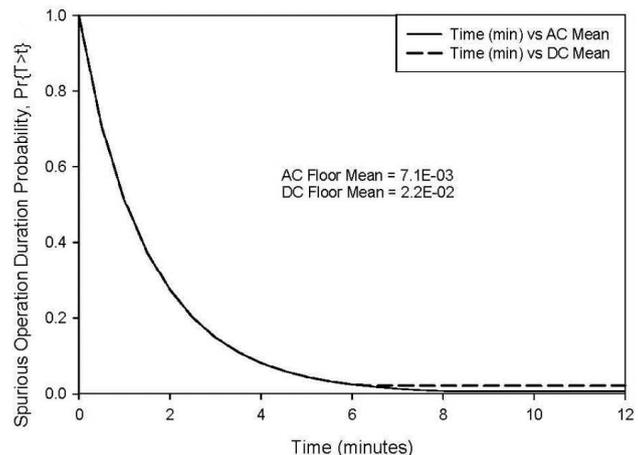
- 火災によるホットショート故障モード確率の推定
 - ✓ 誤動作に至るホットショートが懸念される回路と故障モード (次頁参照) を同定し、NUREG/CR-7150に記載のデータによる確率算定
- 誤動作継続解析 (右図)
 - ✓ ホットショート解消可能回路についてホットショート状態の継続時間確率推定
- 誤動作確率推定
 - ✓ ホットショート故障モード確率と継続時間確率による誤動作確率推定

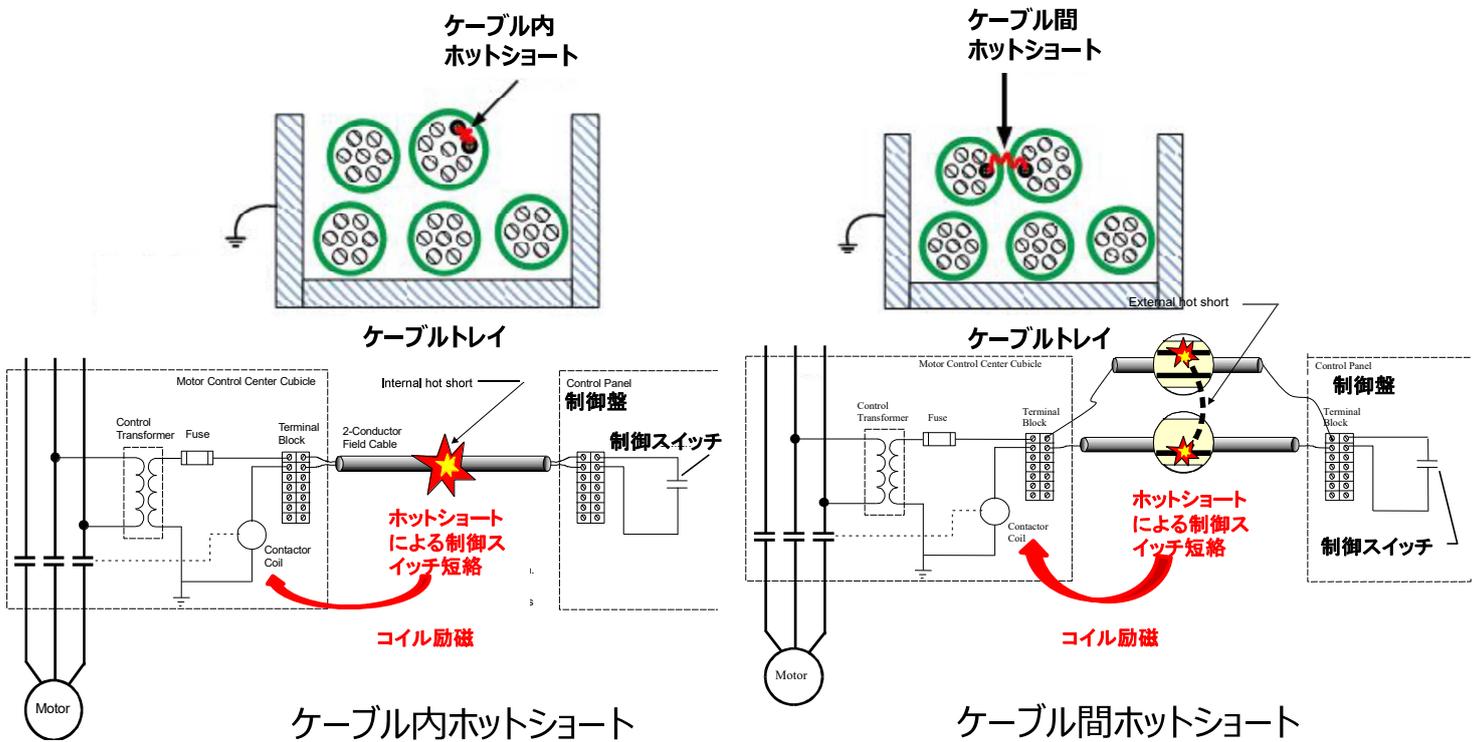
◆ ホットショート

- ケーブル内又はケーブル間の特定の導体が接触する状態。少なくとも短絡している導体の一つが通電状態にあり、解析対象回路への電圧又は電流の印加に至る。

【ホットショート故障モードの例】

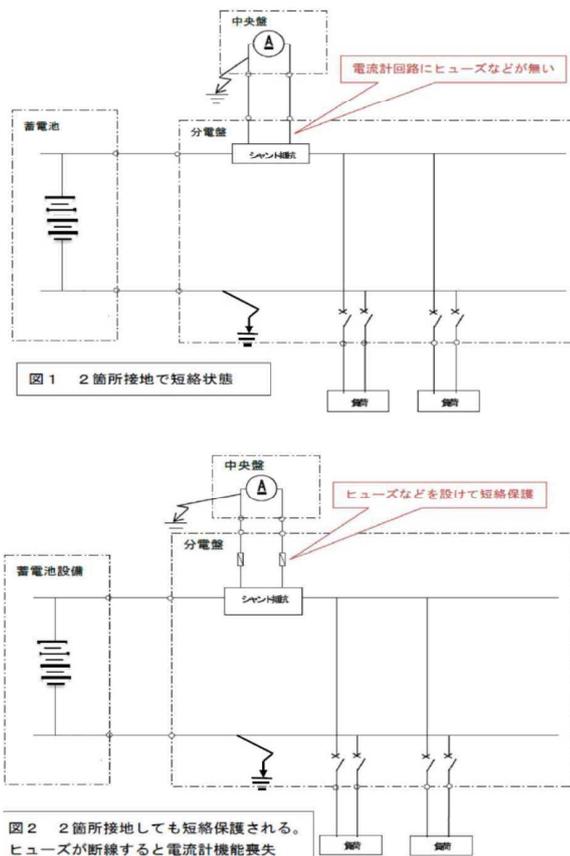
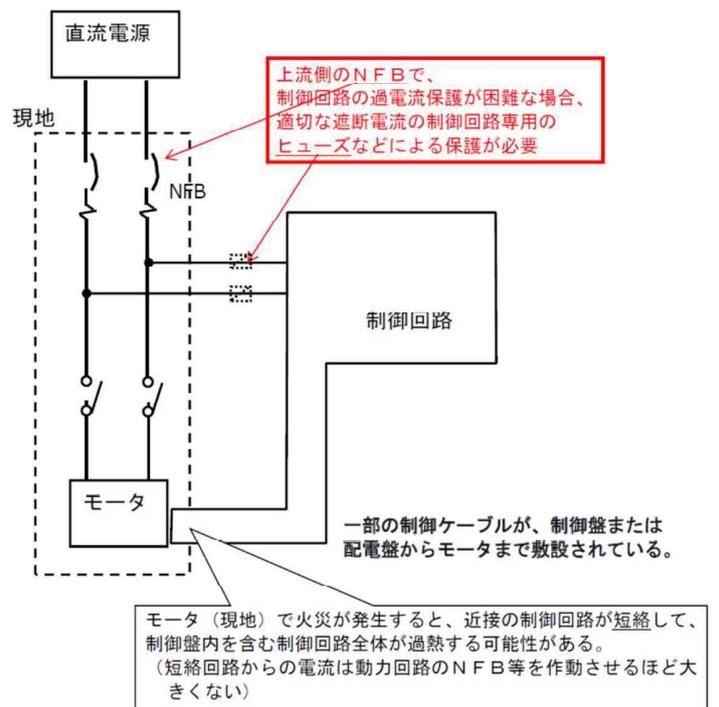
- 米国IN (IN2014-10) における回路設計の不備は以下の通り。

直流電動機制御回路を主回路と共用している例

- 米国NRCは、回路の故障が2次火災事象又は設備の損傷を誘発させる可能性に関連した最近の運転経験を知らせるために、情報通知 (IN2014-10) を発行。
 - ✓ **直流電流計回路の設計における電氣的分離の不十分** (Browns Ferry, Clinton) 、又は**直流動力及び制御回路の回路分離の不十分** (Nine Mile Point) により、現地で発生した火災によって**中央制御室の制御盤等で2次的火災が発生する可能性**あり。(詳細は次ページ参照)
 - ✓ 火災発生時のプラント安全停止能力に影響を与える可能性について注意喚起するため、2014年9月16日付でIN2014-10を発行。
- NRAは、第12回技術情報検討会 (2015年1月19日) にて米国IN2014-10を紹介、**国内の火災時における安全停止は基本的には系統分離の徹底によって担保される**と考えられるものの、本件は要対応技術情報とし、引き続き調査することとした。
- その後、2015年5月19日に、JANSIより重要度文書「(重要度Ⅱ) 火災時の直流電流計回路損傷による2次的火災または機器損傷への対応」が発出され、**直流電流計回路へのヒューズ設置等が提言された。**

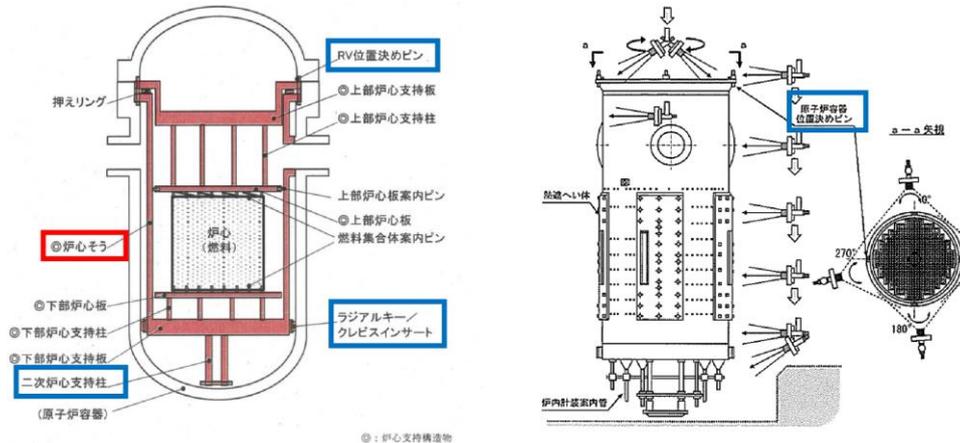
図 1 炉内構造物の概要^{4,5}

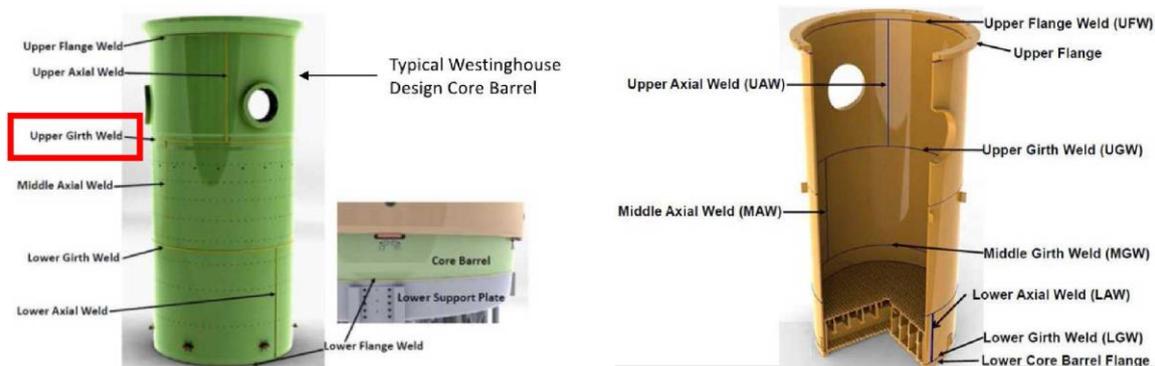
図2 炉心そうの模式図⁶

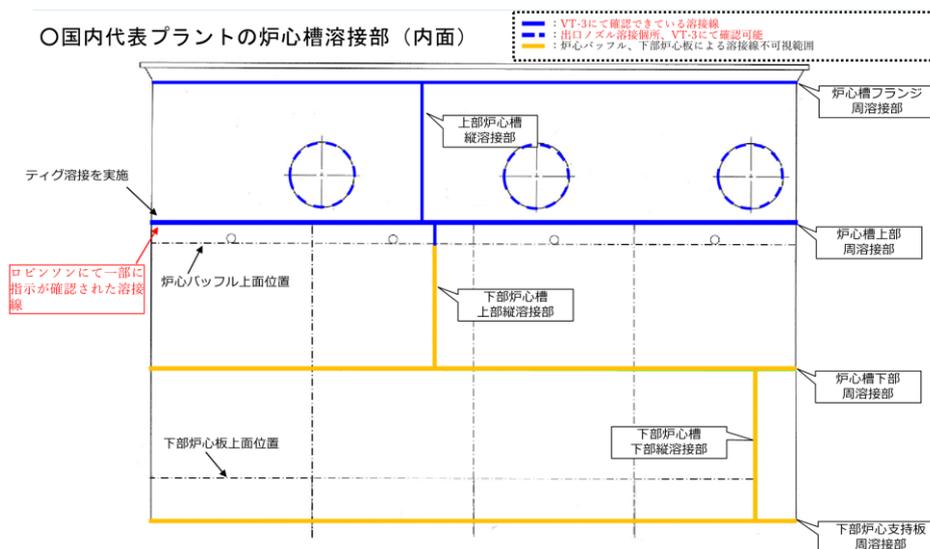
図3 下部炉心構造物内面の再確認範囲（青実線部）⁵

事業者等は 2023 年 9 月～12 月に掛けて、国内 PWR プラントにおける下部炉心構造物の可視可能な範囲の溶接線（内外面）に対して過去に ISI（供用期間中検査）で実施した目視試験（VT-3）の録画映像を再確認した（ただし、泊 3 号機の外面に対する供用期間中検査は今後の ISI で実施予定）。「溶接線付近に亀裂はありえる」という意識で図 3 及び図 4 の青実線で示された溶接線を再確認した。その結果、録画映像で確認できる範囲で、溶接部近辺に変形、破損及び機器表面における異常はなかった。

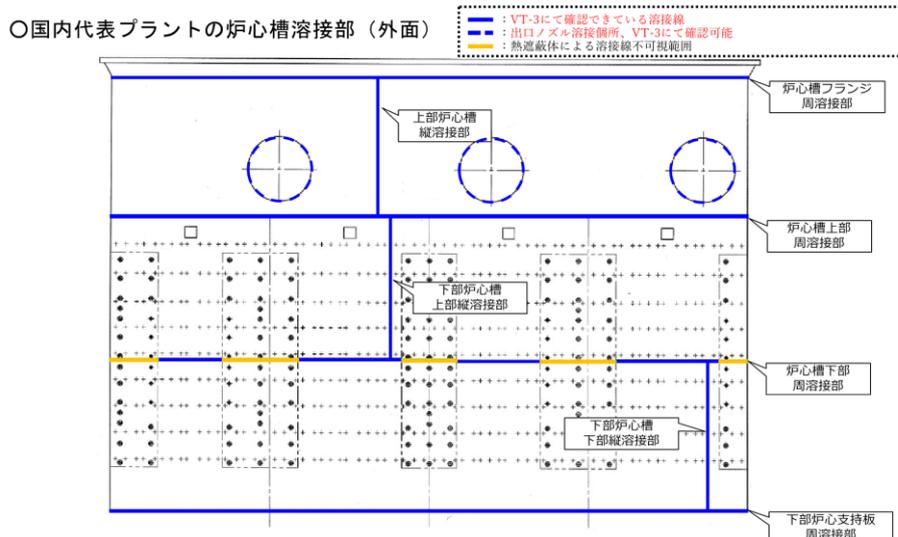
図4 下部炉心構造物外面の再確認範囲（青実線部）⁵

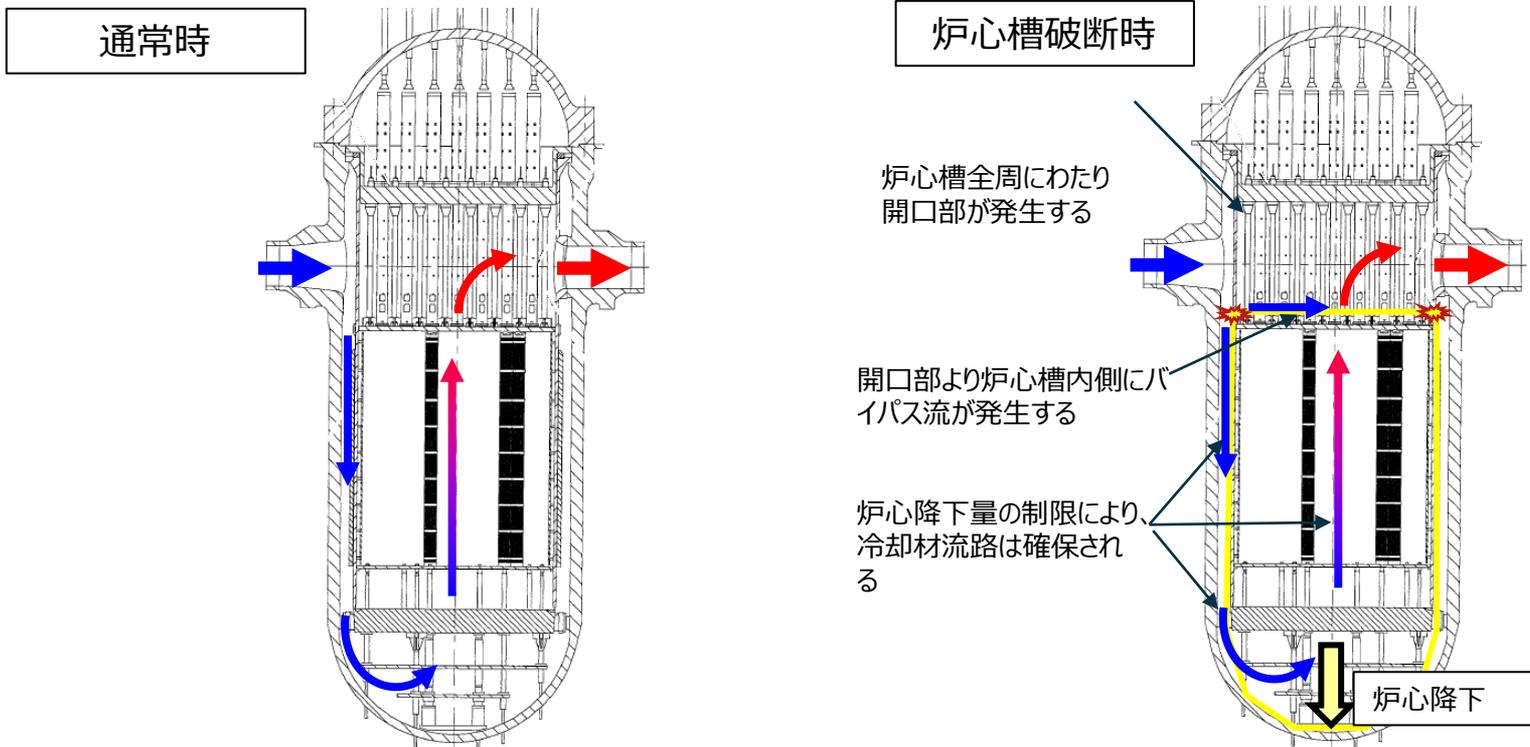
炉心槽全周破断時の安全停止について①

- 炉心槽溶接部の全周破断と地震が発生すると、炉心槽の破断部から炉心槽内側にバイパス流が発生するとともに、炉内構造物や燃料集合体等は地震により加振される。
- 設計上の配慮により炉心槽破断時の炉心降下量を制限しており、バイパス流や地震による振動を考慮しても制御棒は挿入される（添付2）。また、この炉心降下量の制限により冷却材流路は確保されるため、蒸気発生器を介した炉心の冷却は可能であり、炉心は安全に停止する。

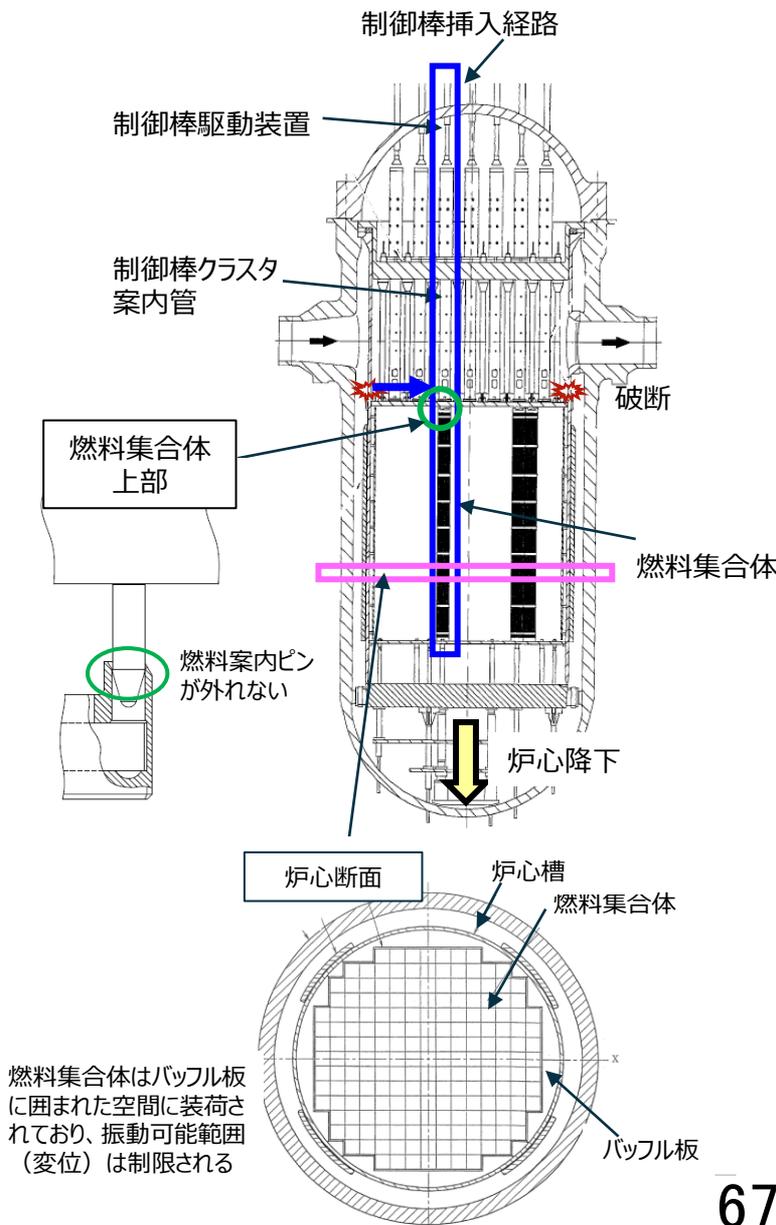
炉心槽全周破断時の安全停止について② (地震時)

- 制御棒の挿入経路は、制御棒駆動装置、制御棒クラスタ案内管及び燃料集合体である。
- 制御棒駆動装置及び制御棒クラスタ案内管の支持状態は炉心槽破断前後で変わらないため、地震時の変位は変わらない。
- 炉心槽破断により炉心は降下するが、燃料案内ピンから燃料集合体は抜けず、燃料集合体の上下端は燃料案内ピンとかん合した状態である。また、燃料集合体は炉心槽内側のバッフル板で囲まれた空間にあり、地震時には限られた空間で振動するため、変位は制限される。
- 炉心降下の状態でも制御棒先端は燃料集合体に挿入されており、また、地震により加振された場合でも制御棒の挿入経路の変位は制限されるため、制御棒は燃料集合体に挿入される。
- 通常運転時において、炉心槽出口ノズルの近傍にある制御棒クラスタ案内管は、出口ノズルへ向かう1次冷却材が作用する厳しい横流れ環境で、制御棒挿入性に問題ないことを確認している。炉心槽破断に伴いバイパス流（炉心槽外面から内側に向かう流れ）が発生するが、その分、主流の割合は低下するため、横流れが有意に厳しくなることはなく、制御棒の挿入性に問題はないと考えられる。

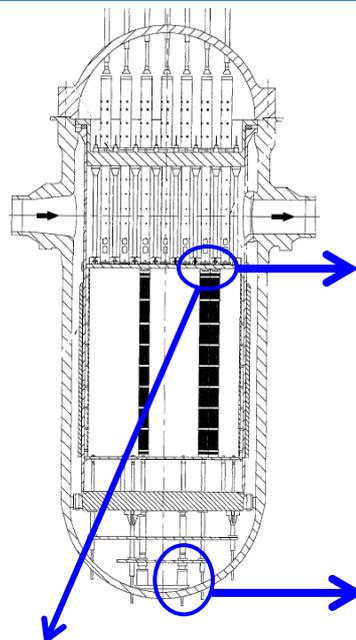
制御棒の挿入長さ

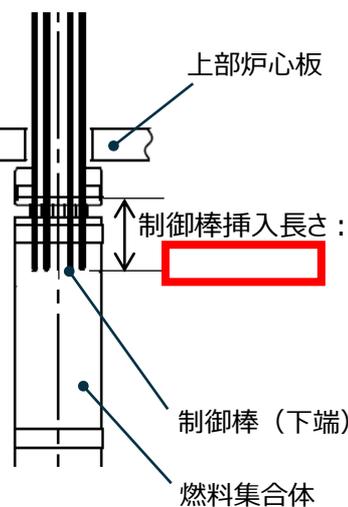
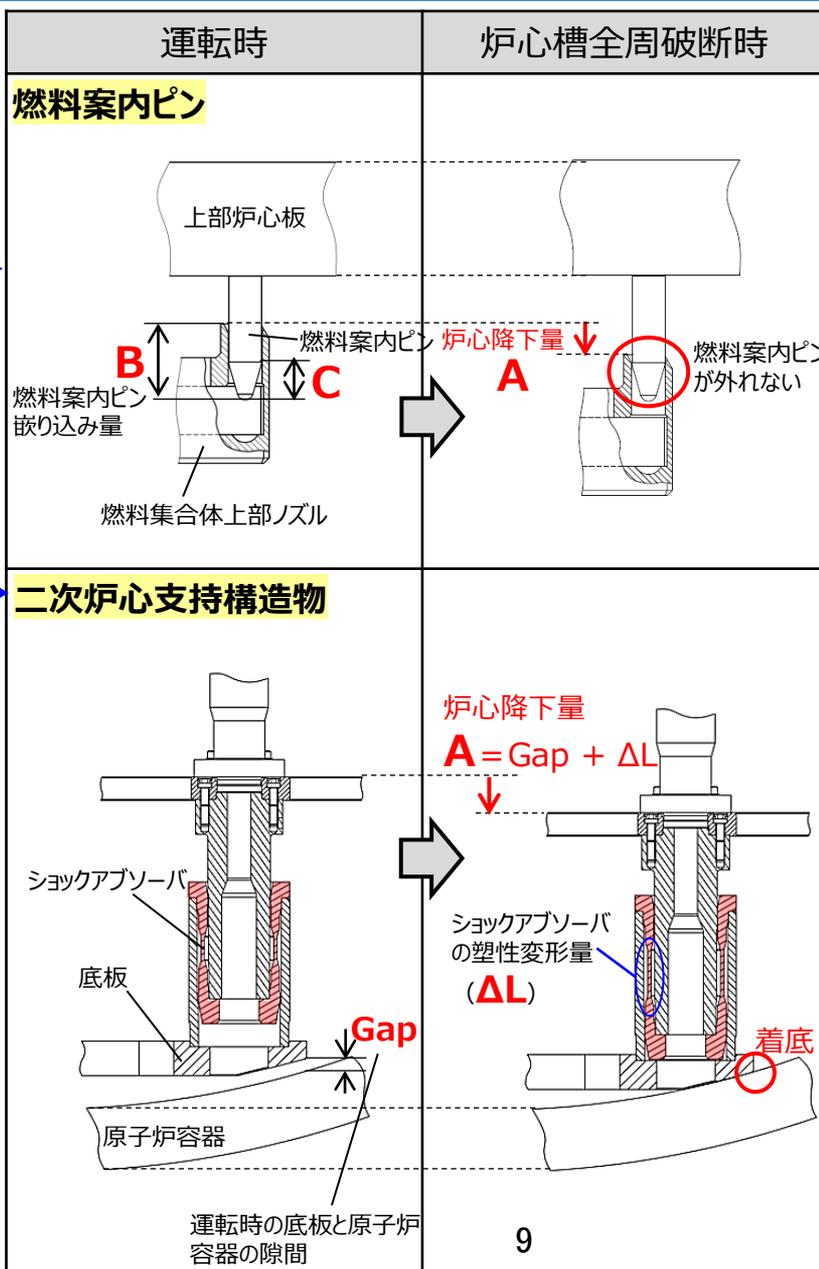
・炉心槽破断により下部炉心構造物が落下すると、二次炉心支持構造物の下端が原子炉容器下部鏡に着底し、炉心降下量が制限される。

・加えて、制御棒挿入長さ()は、炉心降下量よりも十分長いことから、万一の炉心槽破断時においても、制御棒挿入機能は維持される。

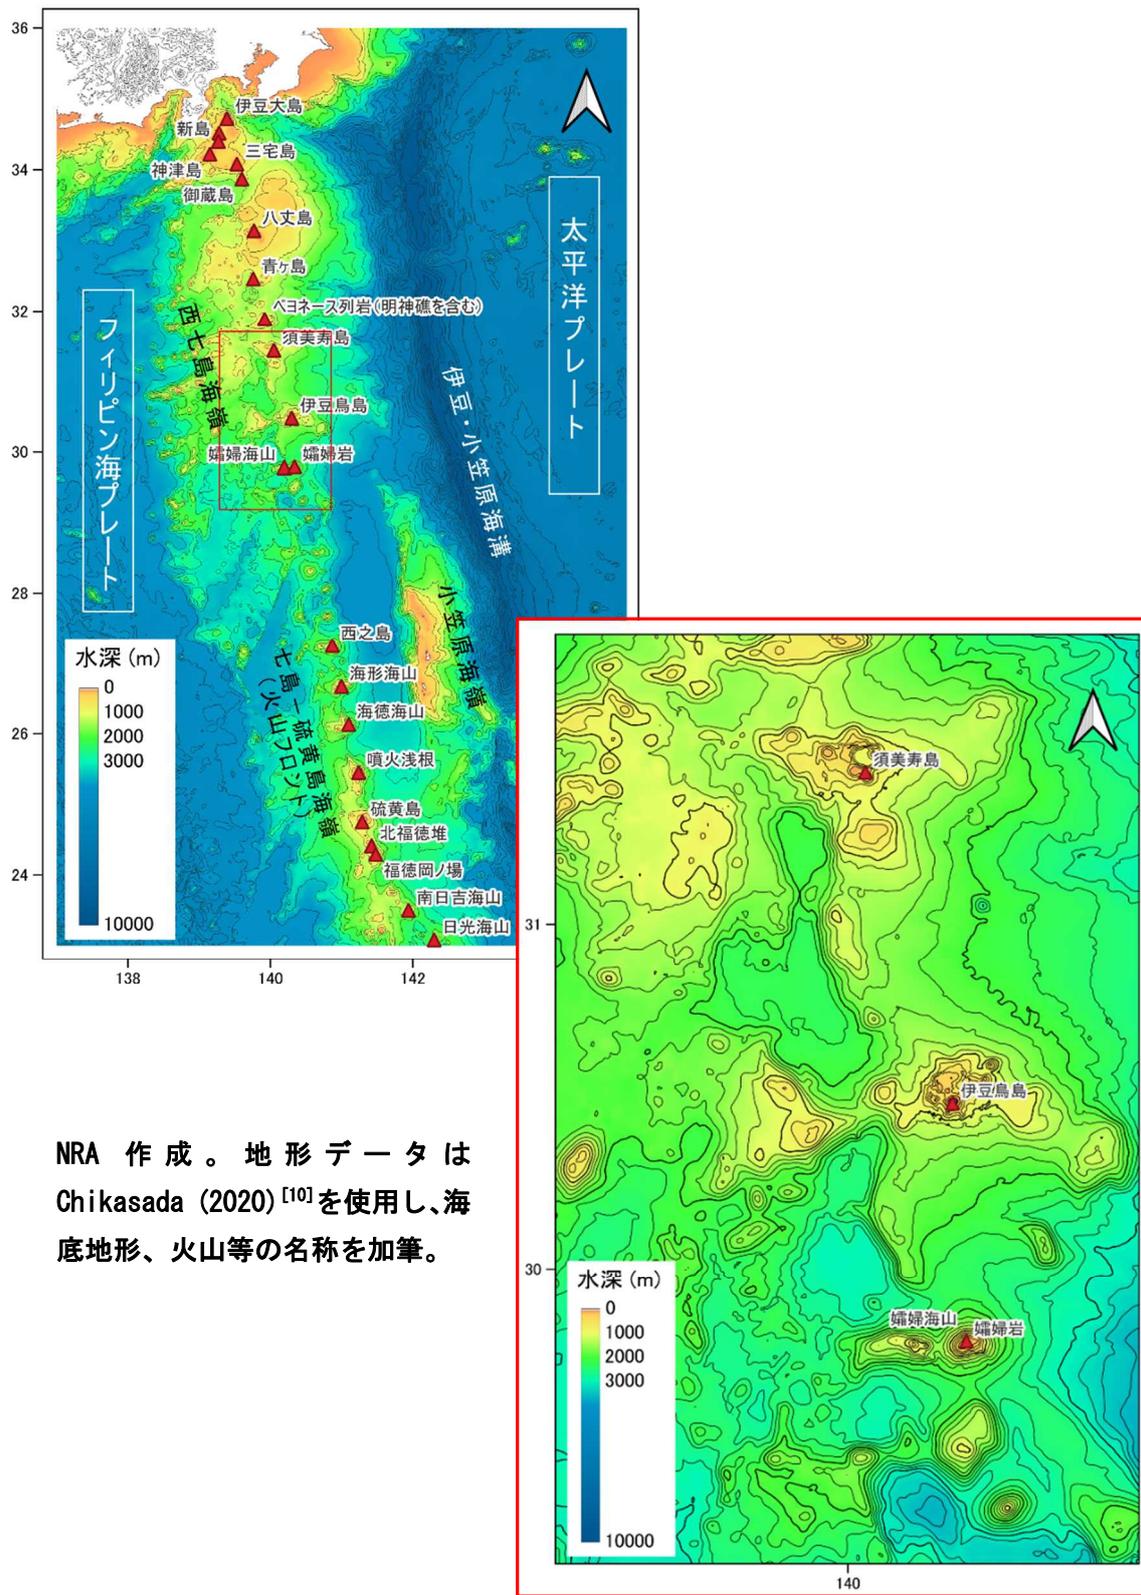
NRA 作成。地形データは Chikasada (2020) ^[10] を使用し、海底地形、火山等の名称を加筆。

図 1 伊豆・小笠原弧及び伊豆島近海の海底地形図

伊豆鳥島は、東京都心部から約 600km 南に位置する伊豆・小笠原弧上の火山島の一つである（図 1）。伊豆・小笠原弧は、フィリピン海プレート北東縁部に位置し、伊豆・小笠原海溝において太平洋プレートがフィリピン海プレートの下に

伊豆・小笠原弧の地形の特徴は、プレートの沈み込みによってできる海溝軸に平行な南北の構造と、その構造を斜めに横切る北東—南西方向の構造の二つに分けて考えることが出来る。南北の構造は、三列の海嶺からなり、東から、小笠原海嶺、七島—^{しちとう}硫黄島^{いおうとう}海嶺、西七島海嶺と呼ばれている。七島—硫黄島海嶺は現在の火山フロントに当たり、伊豆大島から南硫黄島にいたる第四紀の火山列で火山活動が活発な地域である。また、七島—硫黄島海嶺と西七島海嶺の間には背弧凹地（背弧リフト）を形成した南北性の配列を示す正断層系の存在が知られている^[8]。

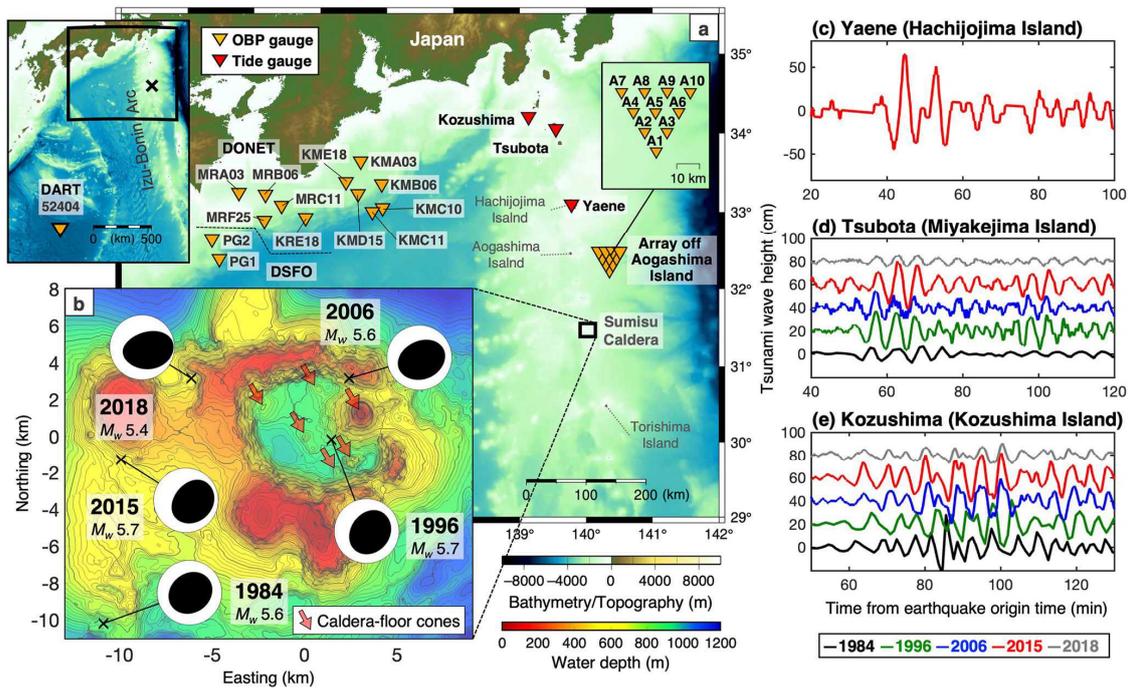
図 2 火山活動に伴う津波（スミスカルデラ）
(Sandanbata et al., 2022^[12])

スミスカルデラ付近(図 2)において、火山活動に伴い、中程度の地震(Mw5.4-5.7)^[12]及び津波が発生したと考えられている(表 1 の①②③⑤及び⑥)。Sandarbata et al. (2022)^[12]によると 2015 年の津波(表 1 の⑤)については、八丈島で地盤の揺れは感じられなかったものの、最大波高は 1m 程度あり、地震規模から推定される津波より大きな津波が観測された。他の 4 つの津波に関しても 2015 年の津波(表 1 の⑤)と同様の波形を示しており、地震規模から推定される津波より大きかった。これら 5 つの津波を発生させた地震の発震機構は互いに類似し、通常地震発震メカニズムとは異なることを示している。これらの津波の発生メカニズムモデルとして、従前より火山活動に伴う津波の発生モデルが複数の研究者から提案されてきたが、最近では、Sandarbata et al. (2022)^[12]によって、2015 年の津波(表 1 の⑤)に対して、「トラップドア断層破壊²」というカルデラ火山特有の地震現象が発生し、津波を引き起こしたというモデルが提唱された(図 3^[20])。なお、1996 年、2006 年及び 2018 年(表 1 の②③及び⑥)の津波についても発震機構等の類似性から「トラップドア断層破壊」と推察されている^[12]。

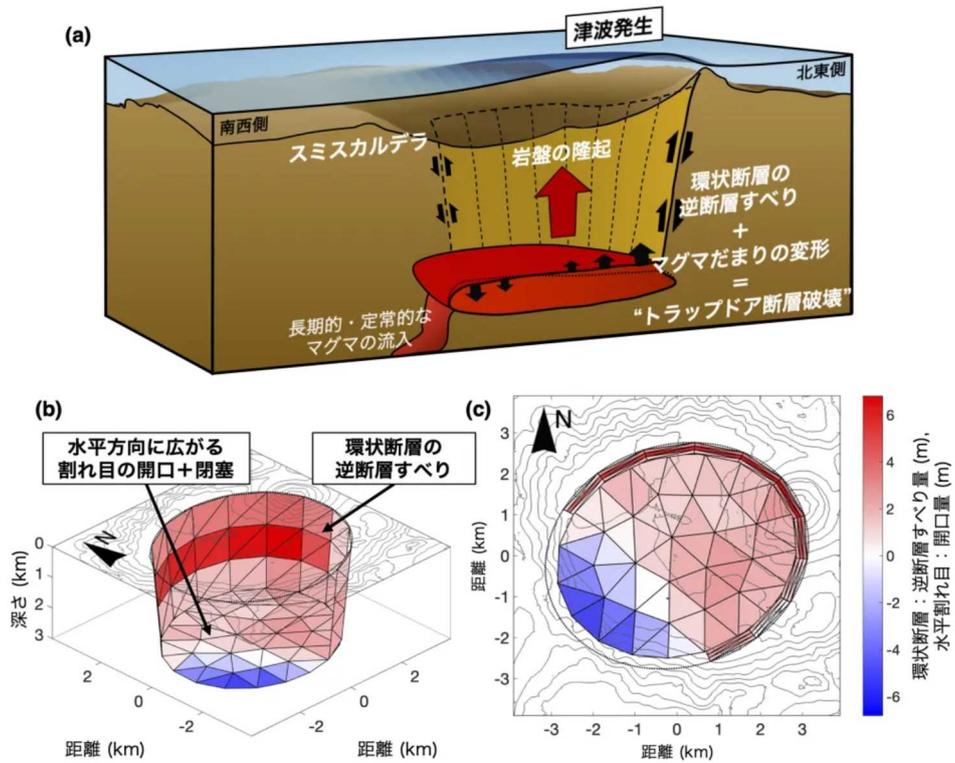
図 3 トラップドア断層破壊概念図（東京大学地震研究所、2022^[20]）

² カルデラ壁に沿って地中に伸びる円形の断層構造(環状断層)の破壊と、その直下でマグマを溜め込んだ水平な板状の割れ目(マグマだまり)の開口が同時に発生する連動現象であり、マグマだまり内の高圧マグマから受ける上向きの力を駆動力にして発生^{[12][20]}。これまで南米・ガラパゴス諸島の陸上火山(シエラネグラ火山)のみで測地記録が観測されていた^{[12][20]}。海域では、スミスカルデラ以外にニュージーランドのケルマデック弧の火山島、カーチス島及びチーズマン島付近で発生した地震(2009 年、2017 年)においてトラップドア断層破壊の可能性が示されている^[21]。

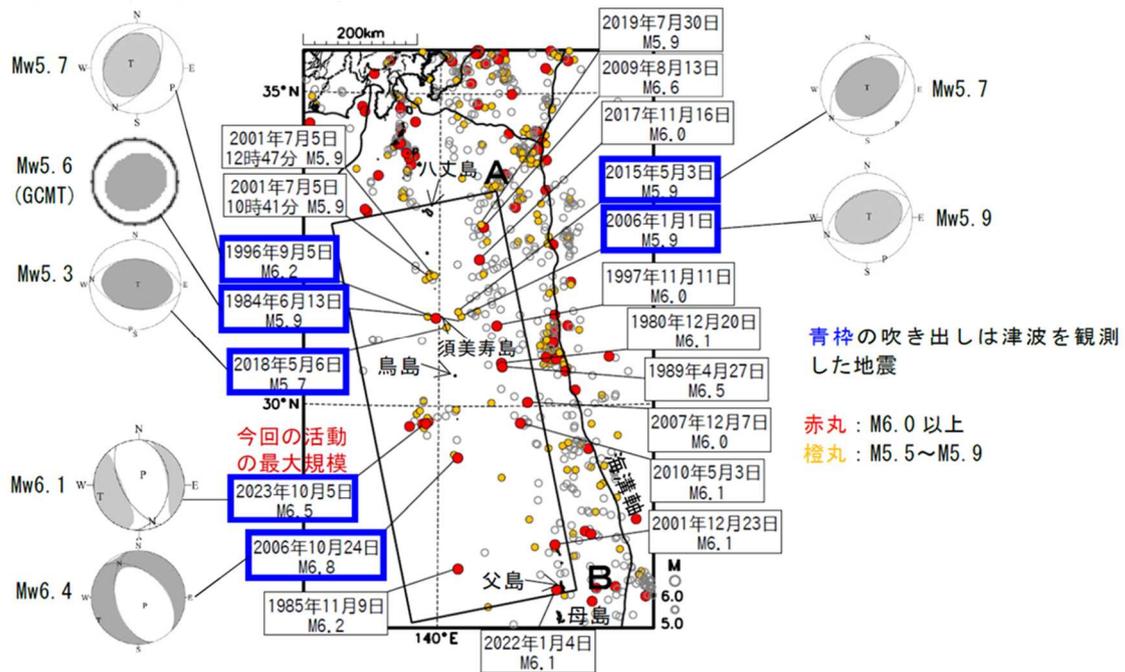
図4 地震活動に伴う津波（2006年10月24日、2023年10月5日）
（地震調査研究推進本部、2023^[1]）

2006年10月24日の津波（表1の④）は、伊豆鳥島近海の浅いところで発生したM6.8の地震が起因とされている（図4）。発震機構は東北東-西南西方向に張力軸を持つ正断層型^[15]であることから、2.2.1で前述したスミスカルデラ付近で発生した火山活動に伴う地震の発震機構とは異なり、通常地震発震メカニズムであった^[1]。

また、伊豆鳥島近海では、今回の津波発生前の10月2~8日の間にM6.0以上の地震が4回発生した。そのうち最大の地震は、10月5日に発生した震源深さ約10kmのM6.5の地震であり、津波を発生させた（表1の⑦）。その発震機構は、東北東-西南西方向に張力軸を持つ正断層型で、フィリピン海プレート内部で発生した地震である。また、10月6日にもM6.0の東北東-西南西に張力軸を持つ正断層型地震が津波を発生させた（表1の⑧）^[1]。

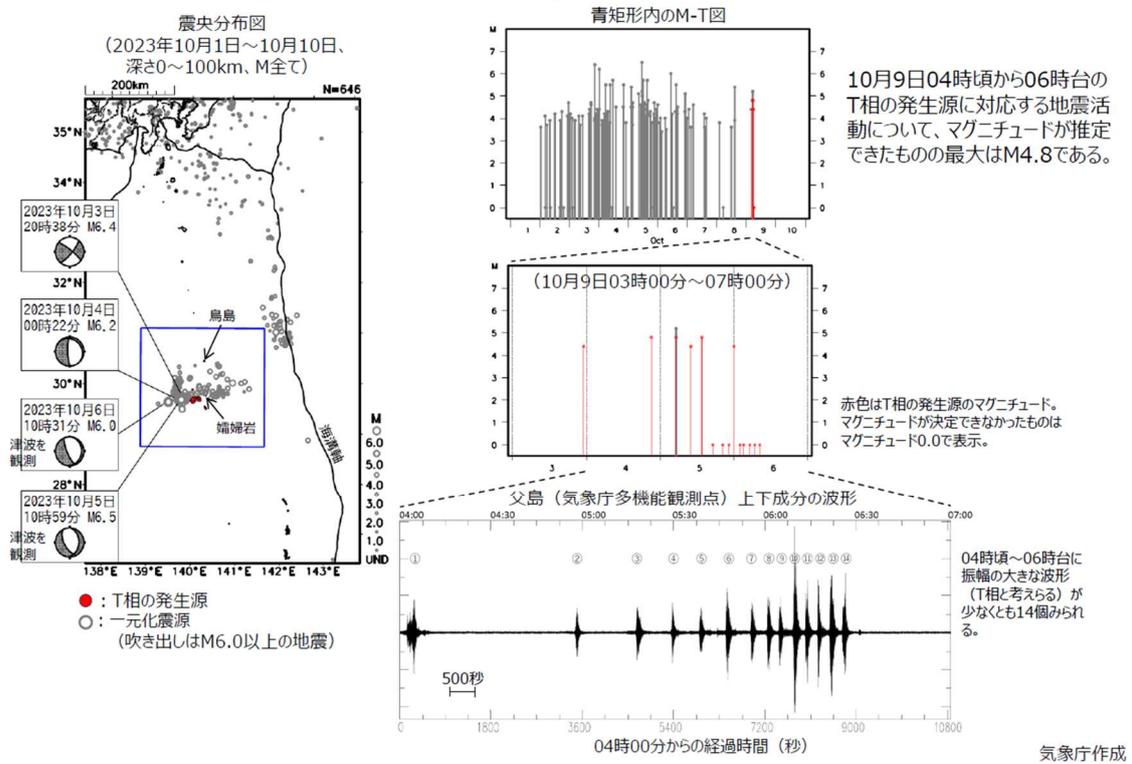
2023年10月 鳥島近海の地震活動（T相の発生源）

図 5 今回の津波による T 波の発生概要（地震調査研究推進本部、2023^[1]）

2. 2. 2で前述した10月5日及び6日の地震の震源付近では、10月9日の4時頃から6時台にかけて地震が多発していたが、規模が小さく、震源の位置や規模を推定するのに用いられる地震波のP波及びS波が不明瞭であったため、震源が直ちに決定されなかった。その後の調査で、T波³と考えられる波を伴う地震が少なくとも14回発生していたことが分かり、T波の解析からこれらの地震の発生源がそうふかいざん孺婦海山に推定された（図1及び図5）^[1]。孺婦海山は、伊豆鳥島から南方約76kmの背弧リフト内にある。地震の発生源は、震源深さが非常に浅い地殻内又は海底にある可能性があることが示唆されている^[22]。

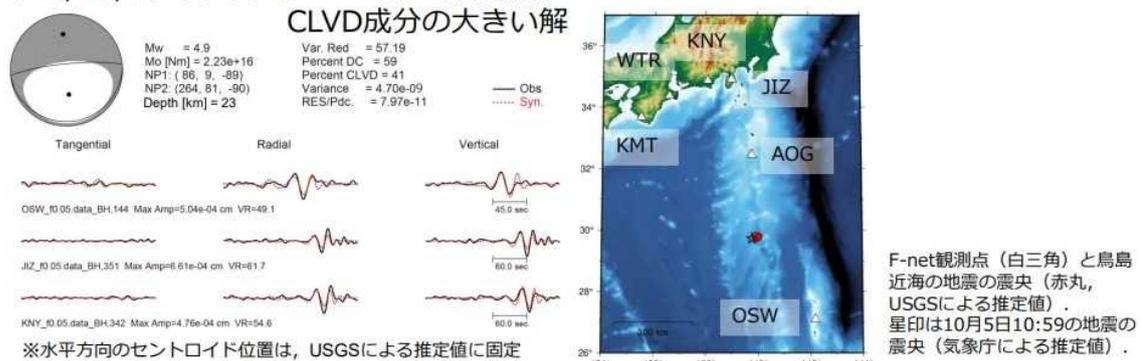
2023/10/09 06:00 (Mw 4.9) (暫定解)

図 6 防災科学技術研究所による 2023 年 10 月 9 日 6 : 00 に発生した鳥島近海の地震の発震機構（防災科学技術研究所、2023^[23]）

また、これらの地震活動の規模は、最大でM4.8^[1]と推定された。一方、最大波高分布に基づく津波マグニチュード⁴はMt8.0^[22]である。地震に伴う津波の場合にはMとMtは概ね同じ値になる傾向があり、津波地震のような場合はMt > Mになる傾向がある。これらは地震性津波か非地震性津波であるかを判断する1つの指標になると考えられ、今回の津波は一般的な地震に伴う津波の発生機構とは異なることを示している。なお、防災科学技術研究所が示した発震機構においても通常の地震発震メカニズムとは異なることを示している（**図6**）^[23]。

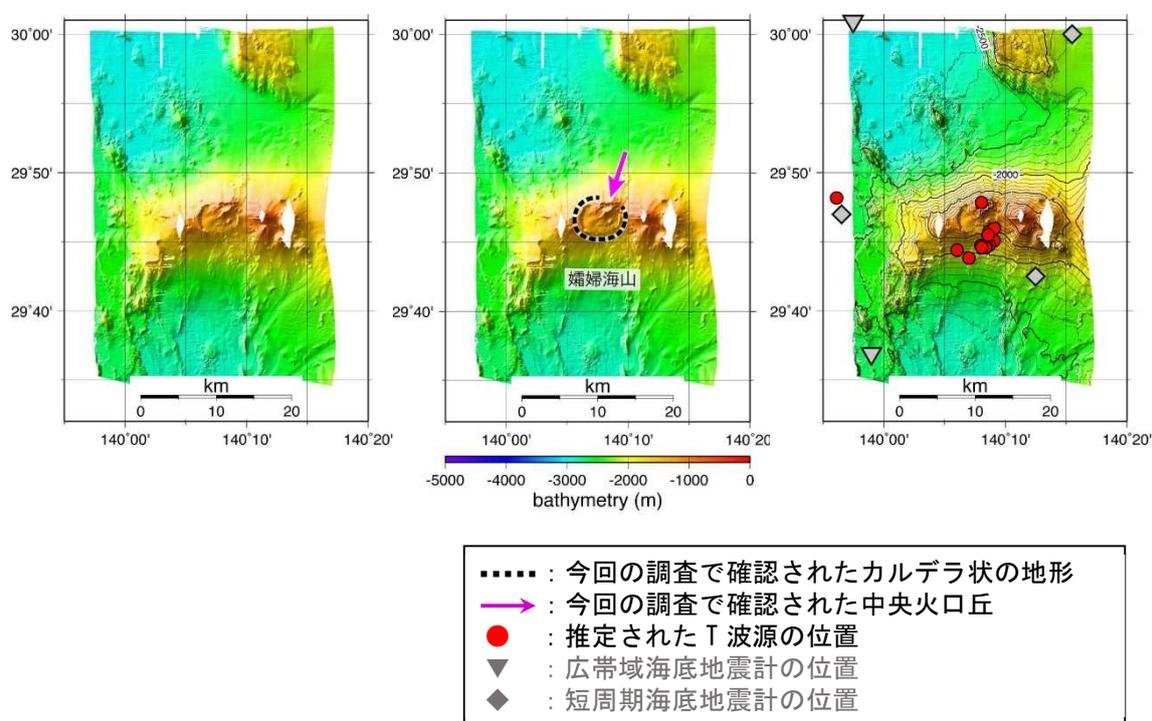
図 6 7 海洋研究開発機構による孀婦海山の海底地形調査結果^[26]

今回の津波の発生後、海洋研究開発機構は発生源として推定された孀婦海山において海底地形調査を実施し、速報的な結果として、東西に延びる孀婦海山の中央付近にカルデラ状の海底地形があることを確認したとのことである（図 6 7）^[26]。そのカルデラ状地形の外輪の直径は約 6km、カルデラ状地形の北側に見られる中央火口丘の直径は約 2km、中央火口丘の最浅部の水深は約 900m とのことである^[26]。
