No.	高浜 1－共通－ 3 rev.1	事象：共通
質 問	<p>(別冊-共通)</p> <p>既に認可された冷温停止状態が維持されることを前提とした評価の技術評価書において高経年化対策上着目すべき経年劣化事象(○事象)と抽出された劣化事象が、本劣化状況評価書において高経年化対策上着目すべき事象ではない事象の△事象(日常劣化管理事象)及び▲事象(日常劣化管理事象以外)として抽出されている事象については整理し、抽出結果が変更となった理由を合わせて提示すること。</p>	
回 答	<p>当社は、運転監視、巡視点検、定期的な検査および点検により設備の健全性を確認し、経年劣化等の兆候が認められた場合には詳細な調査および評価を行い、補修、取替等の保全を実施している。具体的には、「原子力発電所の保守管理規程（JEAC4209-2007）」に基づき、社内標準類を策定し、保守管理を実施している。</p> <p>また、より一層の安全性、信頼性を確保するため、現行の保全活動のレベルを向上することが重要であるとの観点から、改善活動として、保全データの推移および経年劣化の長期的な傾向監視の実績、高経年化技術評価や定期安全レビュー結果、他プラントのトラブルおよび経年劣化傾向に係るデータ等に基づいて保全の有効性評価を実施するとともに、その結果と保守管理目標の達成度から定期的に保守管理の有効性評価を実施し、保守管理が有効に機能していることを確認するとともに、継続的な改善に取り組んでいる。</p> <p>それらの実績を踏まえ、本評価書について、これまで高経年化対策上着目すべき経年劣化事象(○事象)と抽出していた経年劣化事象に対し、「想定した劣化傾向と実際の劣化傾向の乖離が考えがたい経年劣化事象であって、想定した劣化傾向等に基づき適切な保全活動を行っているもの(△：日常劣化管理事象)」または「現在までの運転経験や使用条件から得られた材料試験データとの比較等により、今後も経年劣化の進展が考えられない、または進展傾向が極めて小さいと考えられる経年劣化事象(▲：日常劣化管理事象以外)」という視点から再整理を行なったため冷温停止を前提とした評価から変更したものである。</p> <p>具体的には、冷温停止状態を前提とした評価において、健全性評価を行った結果として、「発生の可能性はない」と判断した経年劣化事象については、▲事象として整理し、それ以外の経年劣化事象については、現状保全が点検手法として適切であると判断した場合に△事象として整理している。これらの整理の考え方を添付 1 に、その具体例を添付 2 に示す。</p>

No.	高浜 1－熱時効－ 1 0 rev2	事象：2相ステンレス鋼の熱時効
質 問	<p>(別冊-5配管-41次冷却材管-18頁)</p> <p>母管及び管台の熱時効に係る現状保

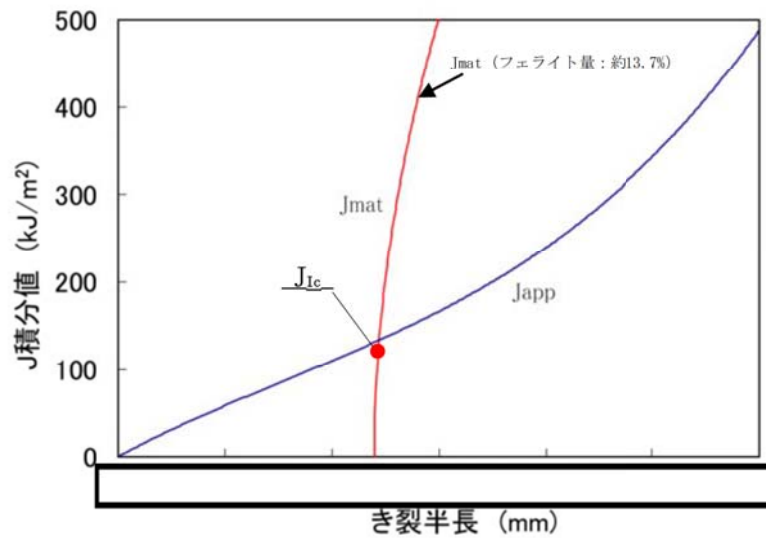
加圧器サージライン用管台のき裂安定性評価結果

重大事故等時においても、き裂進展抵抗がき裂進展力を上回ること、およびき裂進展抵抗とき裂進展力の交点で、き裂進展抵抗の傾きがき裂進展力の傾きを上回っていることから、配管は不安定破壊することなく、重大事故等時のプラント条件を考慮しても健全であることが判断できる。
