# 美浜発電所3号炉 特別点検 (原子炉容器)

平成28年3月3日  
関西電力株式会社

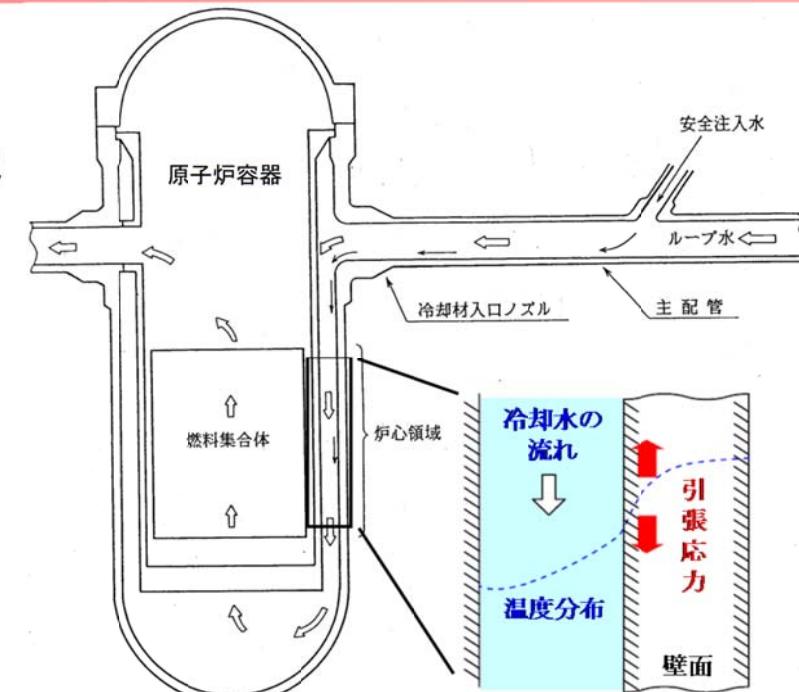
PTS事象発生時の原子炉容器内の  
冷却材の流れ

- 原子炉容器では、中性子照射脆化により延性一脆性遷移温度が上昇する。事故時の炉心冷却に、冷水が注入されると、加圧熱衝撃(以下、「PTS」という。)事象が発生し、中性子照射脆化が進んだ炉心領域に有意な欠陥が存在した場合には、それを起点として脆性破壊が発生する可能性がある。
- 建設時に母材と溶接部に対して有意な欠陥がないことを確認しており、運転開始後は供用期間中検査として溶接部に対する超音波探傷試験を実施している。
- この供用期間中検査ではPTSの観点から、特に考慮すべき欠陥は確認されていないものの、PLM評価では、仮想的に原子炉容器内表面に深さ10mmのき裂を想定し、事故時に冷水が注入されても原子炉容器が健全であることを確認している。
- 今回の特別点検では、これまでの供用期間中検査では対象としていない母材部分まで試験範囲を広げ、PTS評価の観点から考慮すべき欠陥の有無を炉心領域全域にわたって確認している。
- なお、美浜3号機と高浜1, 2号機で点検方法に違いはない。

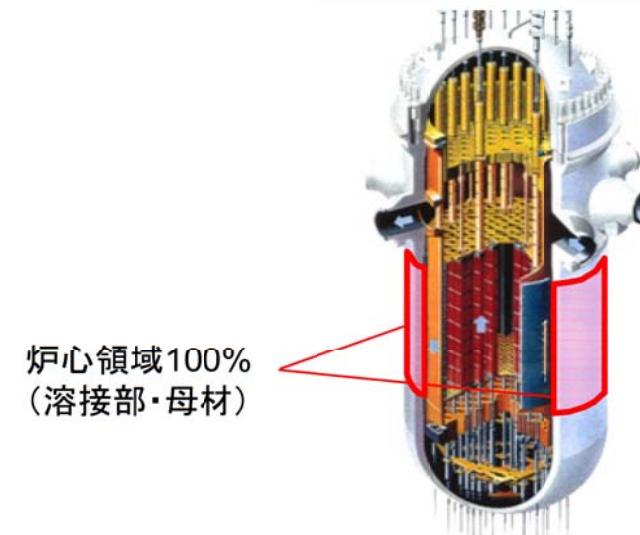
- 炉心領域100%(溶接部・母材)を試験対象とする。
- 着目する経年劣化モードである中性子照射脆化は PTSの観点から内表面近傍の欠陥が特に重要なことから、内表面近傍の欠陥に対して有効な斜角70度の超音波探傷試験を実施した。
- 通常の供用期間中検査で実施している斜角45度、60度、垂直による超音波探傷試験についても併せて実施した。

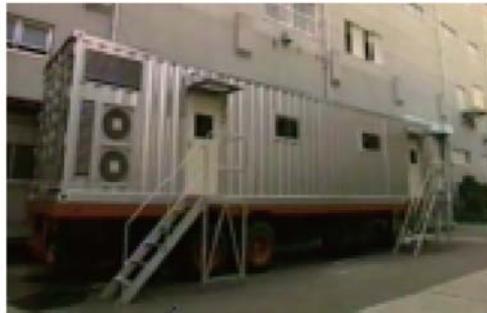
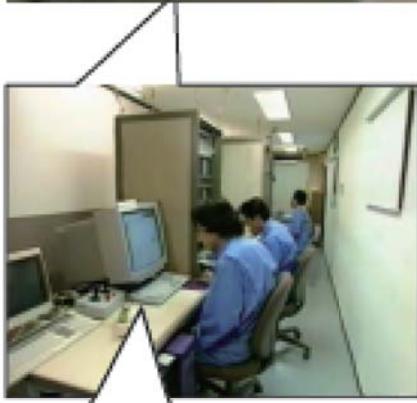
建屋外にある遠隔操作用コンテナ

コンテナ内

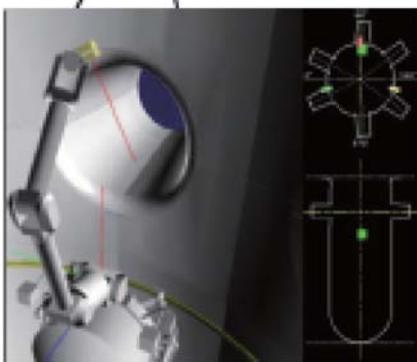
操作画面例(3Dモデル表示)

位置標定制御盤

周辺設備

マシン制御盤

位置標定装置

マニピュレータ

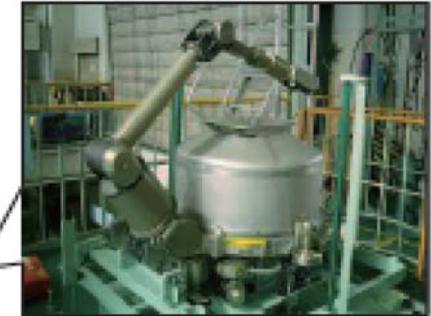
水中台車

探触子板

先端工具  
(UT探触子板)

7軸マニピュレータ

スラスタ

A-UT本体

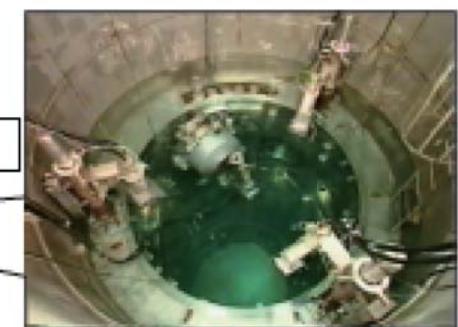
ロボット航行状況

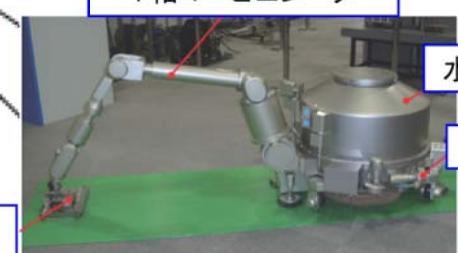
A-UT本体詳細

UTマシンの仕様  
外形寸法、質量1.8mx1mx0.9m  
300kg(水中0kg)

移動方式

自泳

車輪による壁面の自走

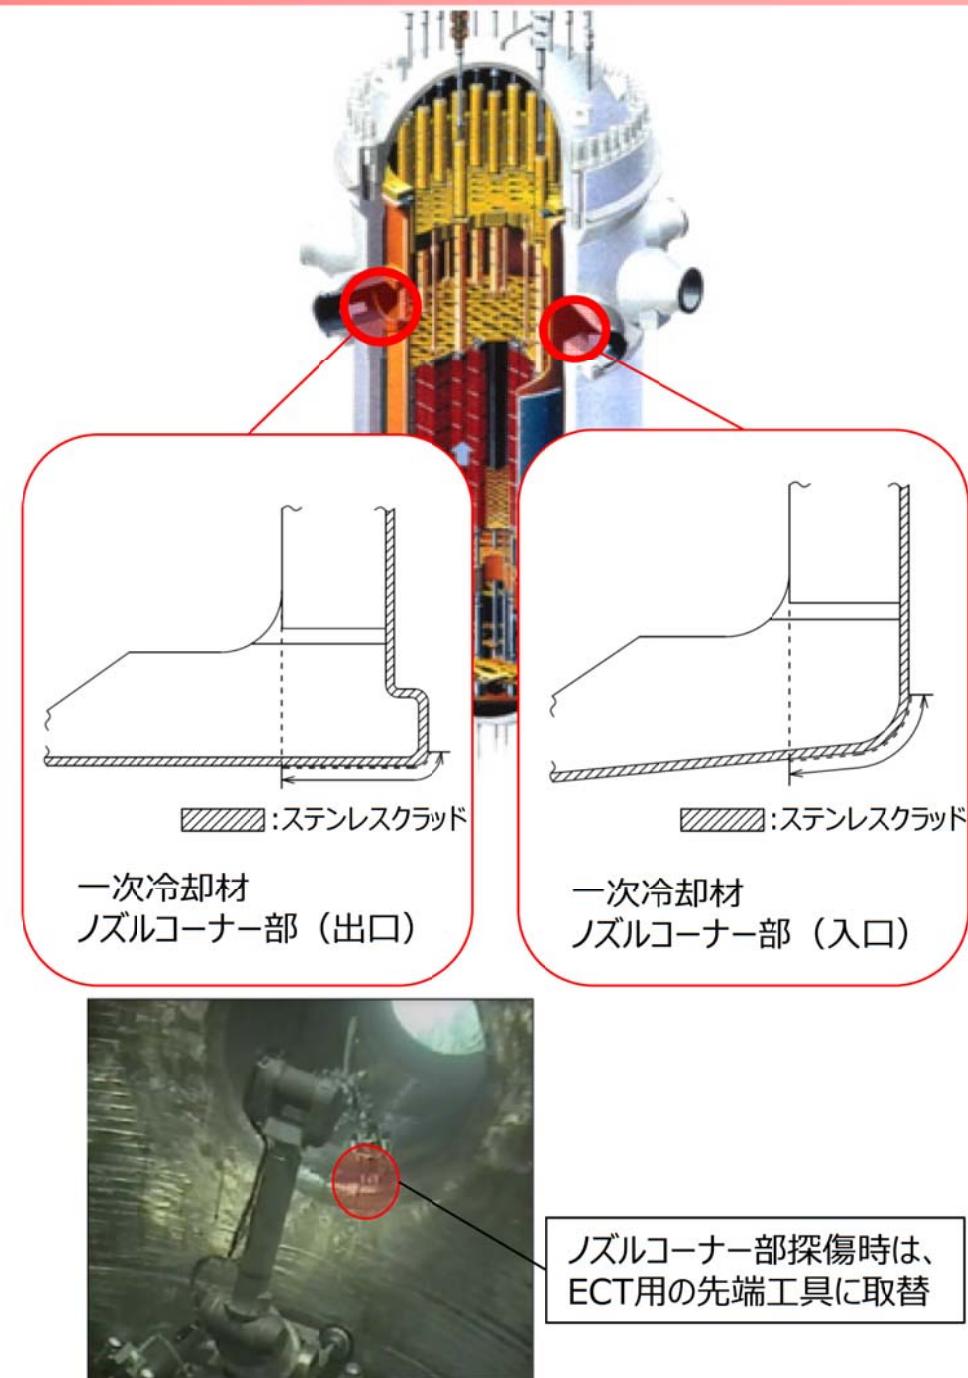
- 原子炉容器の低合金鋼の内表面は厚さ5mm程度のステンレスクラッドが非強度部材として施工されており、一次冷却材から保護されている。また、設計上、疲労損傷が発生しないよう、表面は応力集中部が出来ないよう適切なR加工を施すなどの配慮がなされている。
- 建設時にはステンレスクラッド全面に対して浸透探傷試験を実施して、表面欠陥がないことを確認している。供用期間中はコーナー部の母材に対して超音波探傷試験を実施しているが、強度部材ではないステンレスクラッドに対しては表面試験を行っていない。
- 一次冷却材ノズルコーナー部は、原子炉容器の低合金鋼部において比較的疲労累積係数の高い形状変化部位となっていることから、クラッド表面に対して表面試験を実施することで、疲労損傷だけでなく、従来の知見を上回る劣化事象がないことを確認している。
- なお、美浜3号機と高浜1, 2号機で点検方法に違いはない。

- 入口管台・出口管台の全数(入口管台3箇所、出口管台3箇所)を試験対象として選定する。
- 表面試験としては、浸透探傷試験も考えられるが、放射線環境が厳しいことから水中環境での自動探傷が可能な渦流探傷試験を適用する。
- クラッド部については、透磁率変化によるノイズが発生することが知られているため、通常型プローブに加えて磁気飽和型(MAG型)プローブも用いることで評価精度を確保する。

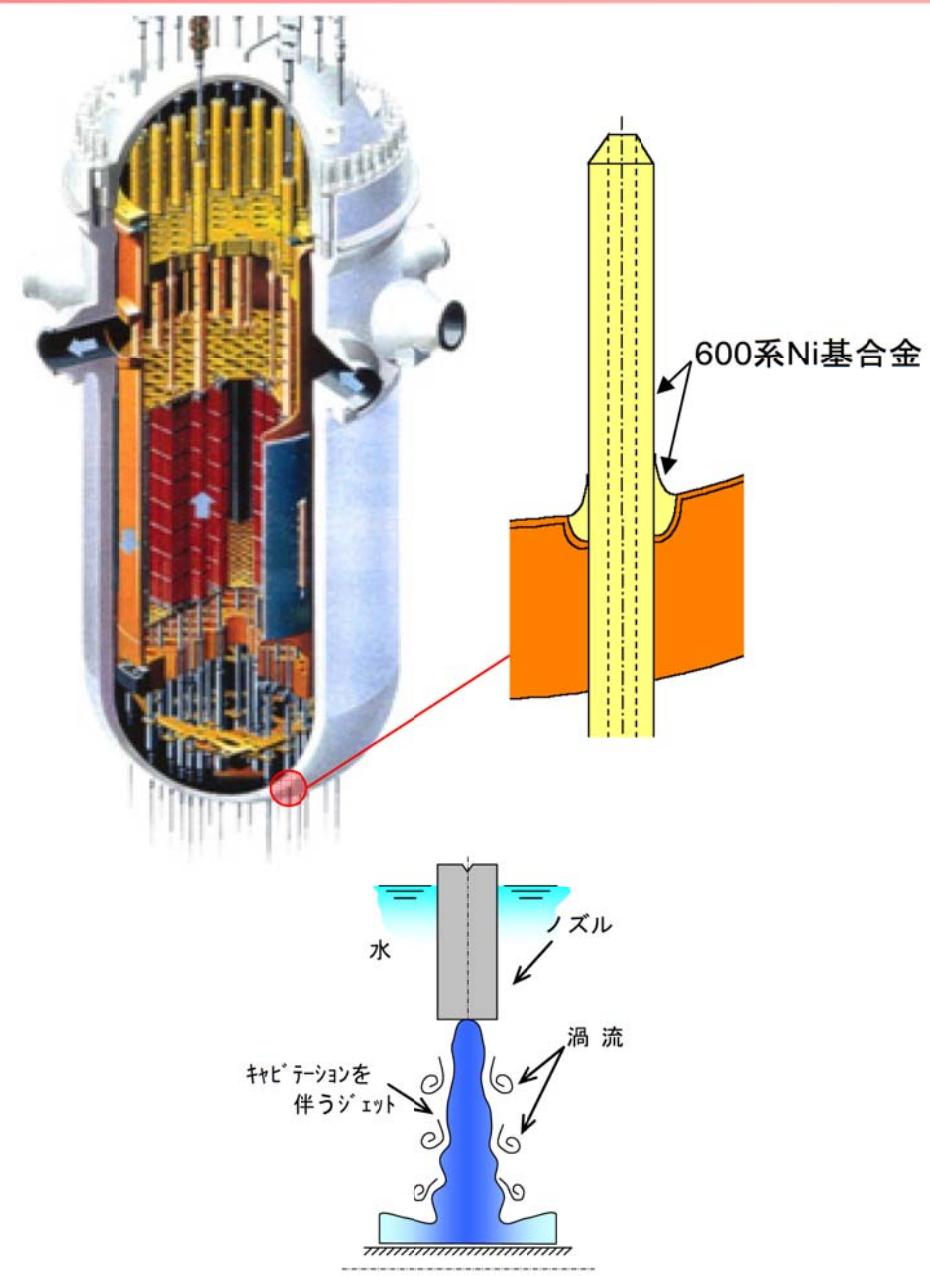
WJP施工の模式図

- 原子炉容器の炉内計装筒は、600系Ni基合金により製造されており、応力腐食割れに対する感受性があることが知られていることから、溶接時に残留応力が発生する炉内計装筒内面、溶接部とともに、ウォータージェットピーニング(WJP)を施工している。

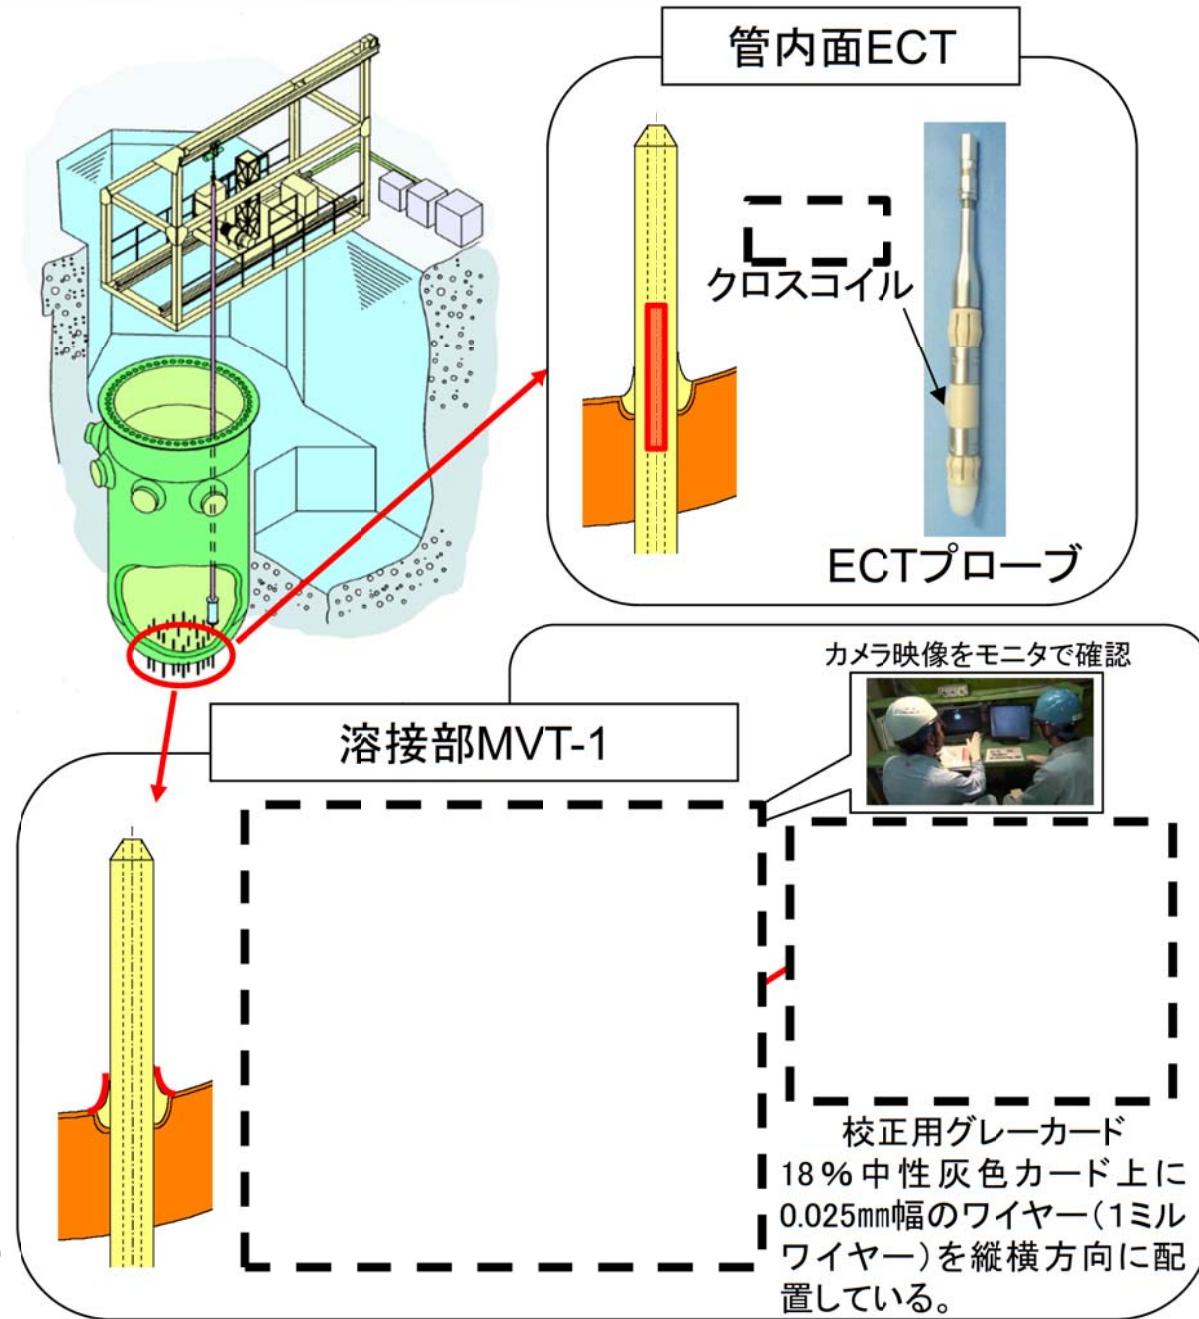
- 試験対象は炉内計装筒全数(50本)
- 炉内計装筒の内面については渦流探傷試験(ECT)、溶接部については遠隔目視試験(MVT-1)を行った。
- 試験範囲は溶接部や残留応力発生範囲を十分包含するよう設定している。

- 炉内計装筒の内面に対するECTは、JEAG4217-2010を準用。
- (一財)発電設備技術検査協会の確性試験において、炉内計装筒内面ECTで0.5mm程度のSCC欠陥の検出が可能であることが確認されており、今回の特別点検でも同等の検出性を有する。
- 溶接部のMVT-1については、維持規格に従い0.025mmワイヤーが識別可能な手法により試験を行っている。
- 以上のことから両試験は応力腐食割れに対して十分な欠陥検出性を有している。

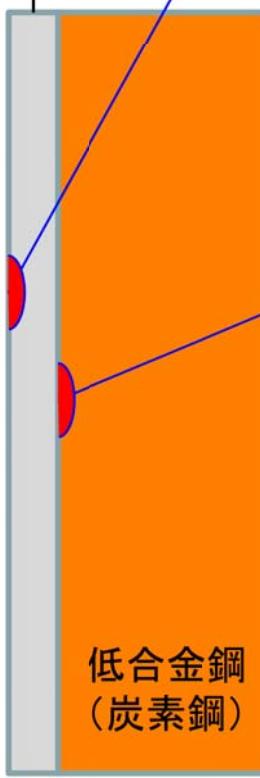
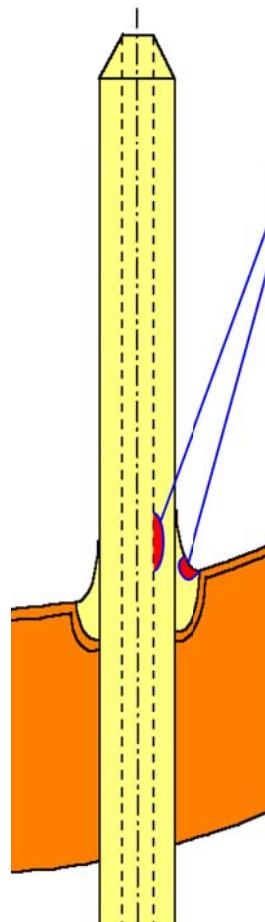
クラッド溶接  
(ステンレス)

原子炉容器  
内面側

**ステンレスクラッドで有意な経年劣化は発生しておらず、低合金鋼はクラッドにより適切に保護されていることが確認できた。**

○原子炉容器ではクラッド表面に開口欠陥が存在している可能性は低い

○斜角70度UTの検出性能を踏まえると、内表面近傍の欠陥は最大でも5mmの内部欠陥
