美浜3号炉ーコン&鉄骨ー6

タイトル	鉄骨の強度低下における「強度に支障をきたす可能性のあるような鋼材の腐食は認められていない」とする根拠について
説明	<p>鉄骨構造物については、「原子力発電所建築設備点検要綱指針」に基づき、定期的に点検を実施しており、強度に支障をきたす可能性のあるような鋼材の腐食は確認されていない。点検結果を、添付ー1「平成26年度美浜発電所 建物点検報告書（抜粋）」に示す。</p> <p>合わせて、運転開始以降に実施した塗装の塗替えなどの補修実績について、添付ー2「補修実績一覧表（鉄骨構造物）」に示す。</p> <p>添付ー1 平成26年度 美浜発電所 建物点検報告書（抜粋） 添付ー2 代表構造物の補修実績一覧表（鉄骨構造物）</p>

タイトル	アルカリ骨材反応による強度低下における、定期的な目視確認について
説明	<p>アルカリ骨材反応による強度低下における、定期的な目視確認について以下に示す。</p> <ol style="list-style-type: none">1. 方法 添付ー1、2に示す「原子力発電所建築設備点検要綱指針」および「原子力発電所土木設備点検要綱指針」に基づいて目視確認を実施している。2. 頻度 「原子力発電所建築設備点検要綱指針」および「原子力発電所土木設備点検要綱指針」に基づき、コンクリート構造物については1回/年の頻度で実施している。3. 判定基準および結果 「原子力発電所建築設備点検要綱指針」および「原子力発電所土木設備点検要綱指針」に基づき、機能維持の観点で判定している。その結果、アルカリ骨材反応に起因すると判断されるひび割れは発見されなかった。点検結果については、添付ー3に示す。 <p>【参考】 アルカリ骨材反応に起因するひび割れは、鉄筋による拘束力が小さい場合には互いに120°の角度で発生する網目状のひび割れとなり、鉄筋による拘束が大きい部材では鉄筋方向が卓越したひび割れとなる。ひび割れ以外の表面変状として、ゲルの浸出およびポップアウトが生じる場合がある。</p> <p>出典：日本建築学会 原子力施設における建築物の維持管理指針・同解説 2015</p> <p>添付ー1 原子力発電所建築設備点検要綱指針（抜粋） 添付ー2 原子力発電所土木設備点検要綱指針（抜粋） 添付ー3 平成26年度 美浜発電所 建物点検報告書（抜粋）</p>

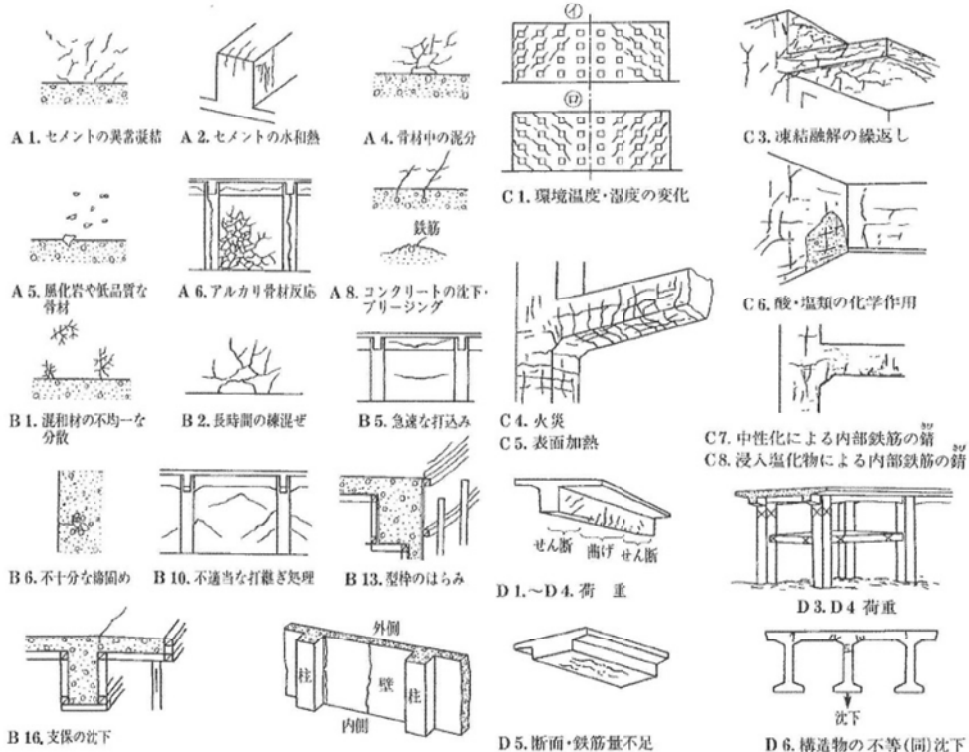
目視点検によるコンクリート構造物の劣化の評価基準

内容
<p>評価基準</p>	<p>ひび割れの発生位置やパターン、錆汁の有無、その他の変状から、構造安全性や耐久性への影響を評価する。評価にあたっては、下記例および下欄の文献を参照する。</p>

<p>A 1. セメントの異常凝結 A 2. セメントの水和熱 A 4. 骨材中の混分 C 1. 環境温度・湿度の変化 C 3. 凍結融解の繰返し</p> <p>A 5. 風化岩や低品質な骨材 A 6. アルカリ骨材反応 A 8. コンクリートの沈下・プリージング C 4. 火災 C 5. 表面加熱 C 6. 酸・塩類の化学作用</p> <p>B 1. 混和材の不均一な分散 B 2. 長時間の練混ぜ B 5. 急速な打込み C 7. 中性化による内部鉄筋の錆 C 8. 浸入塩化物による内部鉄筋の錆</p> <p>B 6. 不十分な密閉 B 10. 不適当な打継ぎ処理 B 13. 型枠のはらみ D 1.~D 4. 荷重 D 3. D 4 荷重</p> <p>B 16. 支保の沈下 外側 内側 D 5. 断面・鉄筋量不足 D 6. 構造物の不等(同)沈下</p> <p>ひび割れの発生位置・パターン例 (日本コンクリート工学協会:コンクリート診断技術 基礎編:図 2. 2. 6-1 より転載)</p>
<p>参照文献</p>	<p>日本コンクリート工学協会：コンクリートのひび割れ調査、補修・補強指針 日本コンクリート工学協会：コンクリート診断技術 基礎編 土木学会：原子力発電所屋外重要土木構造物の構造健全性評価に関するガイドライン</p>

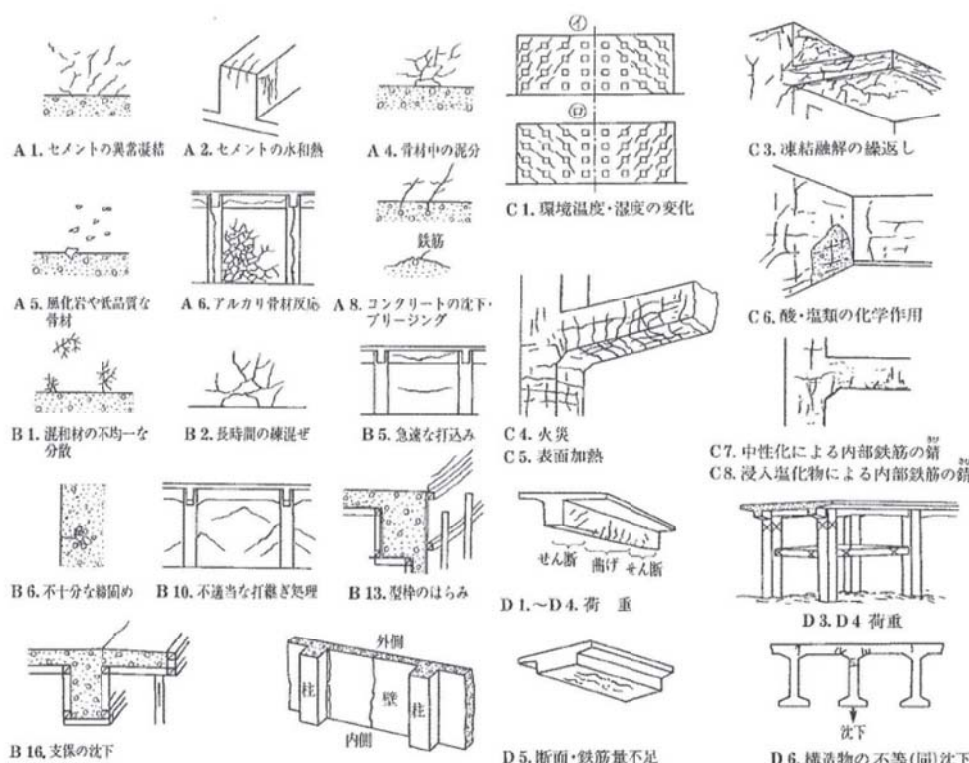
目視点検によるコンクリート構造物の劣化の評価基準

内容
<p>評価基準</p>	<p>ひび割れの発生位置やパターン、錆汁の有無、その他の変状から、構造安全性や耐久性への影響を評価する。評価にあたっては、下記例および下欄の文献を参照する。</p>

<p>A 1. セメントの異常凝結 A 2. セメントの水和熱 A 4. 骨材中の混分 C 1. 環境温度・湿度の変化 C 3. 凍結融解の繰返し</p> <p>A 5. 風化岩や低品質な骨材 A 6. アルカリ骨材反応 A 8. コンクリートの底下・フリージング C 4. 火災 C 5. 表面加熱 C 6. 酸・塩類の化学作用</p> <p>B 1. 混和材の不均一な分散 B 2. 長時間の練混ぜ B 5. 急速な打込み C 7. 中性化による内部鉄筋の錆 C 8. 浸入塩化物による内部鉄筋の錆</p> <p>B 6. 不十分な締固め B 10. 不適当な打継ぎ処理 B 13. 型枠のはらみ D 1. ~ D 4. 荷重 D 3. D 4. 荷重</p> <p>B 16. 支保の沈下 外側 内側 D 5. 断面・鉄筋量不足 D 6. 構造物の不等(同)沈下</p> <p>ひび割れの発生位置・パターン例 (日本コンクリート工学協会:コンクリート診断技術 基礎編:図 2.2.6-1 より転載)</p>
<p>参照文献</p>	<p>日本コンクリート工学協会：コンクリートのひび割れ調査、補修・補強指針 日本コンクリート工学協会：コンクリート診断技術 基礎編 土木学会：原子力発電所屋外重要土木構造物の構造健全性評価に関するガイドライン</p>

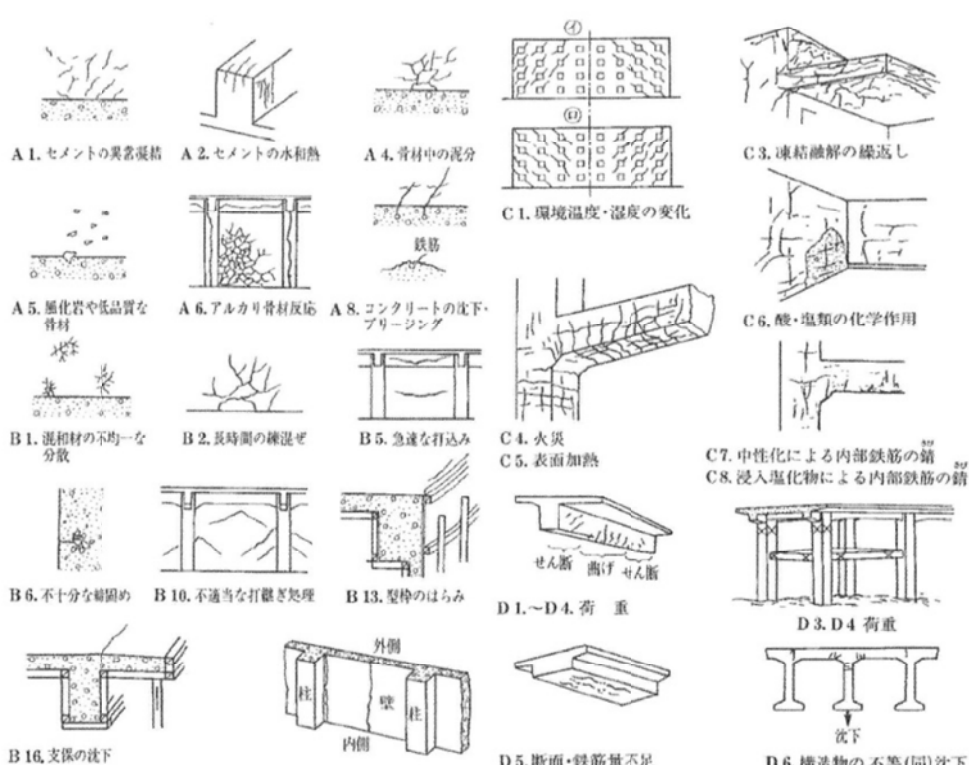
原子力発電所 建築設備点検要綱指針
 目視点検によるコンクリート構造物の劣化の評価基準 別表-4

内容
<p>評価基準</p>	<p>ひび割れ発生位置やパターン、その他の変状から、構造安全性や耐久性への影響を評価する。評価にあたっては、下記例および下欄の文献を参照する。</p>

<p>A 1. セメントの異常収縮 A 2. セメントの水和熱 A 4. 骨材中の泥分 C 1. 環境温度・湿度の変化 C 3. 凍結融解の繰返し</p> <p>A 5. 風化岩や低品質な骨材 A 6. アルカリ骨材反応 A 8. コンクリートの沈下・プリージング 鉄筋 C 6. 酸・虫類の化学作用</p> <p>B 1. 混和材の不均一な分散 B 2. 長時間の練混ぜ B 5. 急激な打込み C 4. 火災 C 5. 表面加熱 C 7. 中性化による内部鉄筋の錆 C 8. 浸入塩化物による内部鉄筋の錆</p> <p>B 6. 不十分な締固め B 10. 不適当な打継ぎ処理 B 13. 型枠のはらみ D 1. ~D 4. 荷重 D 3. D 4 荷重</p> <p>B 16. 支保の沈下 外側 内側 柱 壁 柱 D 5. 断面・鉄筋量不足 D 6. 構造物の不等(同)沈下</p> <p>ひび割れの発生位置・パターン例 (日本コンクリート工学協会:コンクリート診断技術 基礎編:図 2.2.6-1 より転載)</p>
<p>参照文献</p>	<p>日本コンクリート工学協会 : コンクリートのひび割れ調査、補修・補強指針 同上 : コンクリート診断技術 基礎編 日本建築学会 : 原子力施設における建築物の維持管理指針・同解説</p>

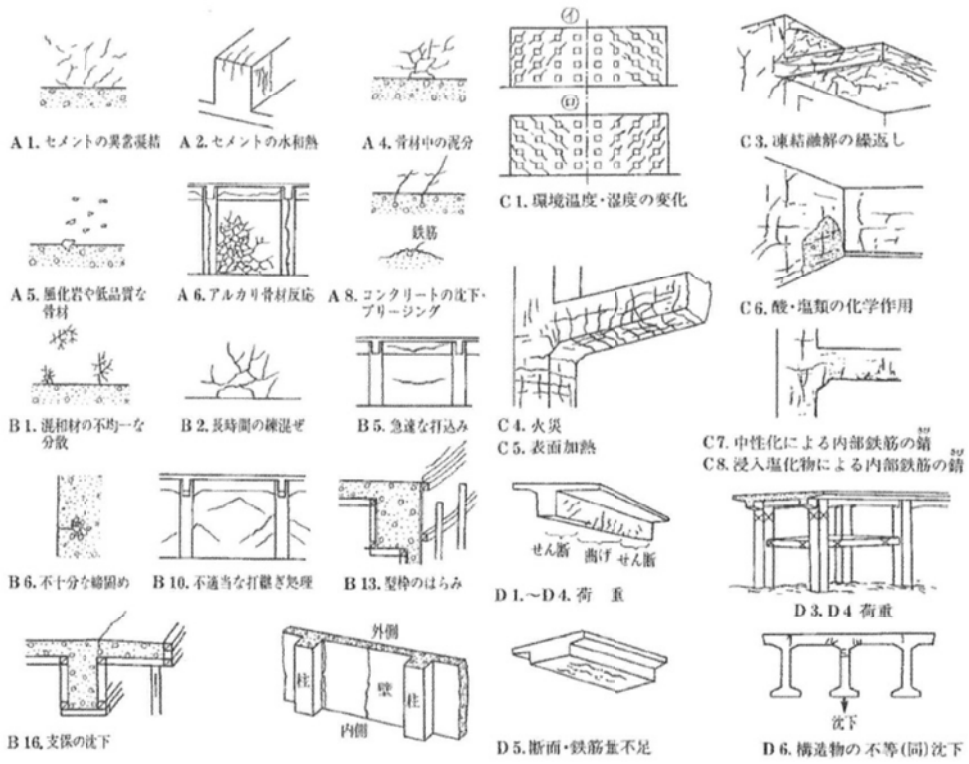
原子力発電所 建築設備点検要綱指針
 目視点検によるコンクリート構造物の劣化の評価基準 別表-4

内容
<p>評価基準</p>	<p>ひび割れ発生位置やパターン、その他の変状から、構造安全性や耐久性への影響を評価する。評価にあたっては、下記例および下欄の文献を参照する。</p>

<p>A 1. セメントの異常硬化 A 2. セメントの水和熱 A 4. 骨材中の水分 C 1. 環境温度・湿度の変化 C 3. 凍結融解の繰返し</p> <p>A 5. 珪化岩や低品質な骨材 A 6. アルカリ骨材反応 A 8. コンクリートの沈下・フリージング 鉄筋 C 6. 酸・塩類の化学作用</p> <p>B 1. 混和材の不均一な分散 B 2. 長時間の練混ぜ B 5. 急激な打込み C 4. 火災 C 5. 表面加熱 C 7. 中性化による内部鉄筋の錆 C 8. 浸入塩化物による内部鉄筋の錆</p> <p>B 6. 不十分な締固め B 10. 不適当な打継ぎ処理 B 13. 型枠のはらみ D 1.~D 4. 荷重 D 3. D 4 荷重</p> <p>B 16. 支保の沈下 外側 内側 壁 柱 D 5. 断面・鉄筋量不足 D 6. 構造物の不等(同)沈下</p> <p>ひび割れの発生位置・パターン例 (日本コンクリート工学協会:コンクリート診断技術 基礎編:図 2.2.6-1 より転載)</p>
<p>参考文献</p>	<p>日本コンクリート工学協会 : コンクリートのひび割れ調査、補修・補強指針 同上 : コンクリート診断技術 基礎編 日本建築学会 : 原子力施設における建築物の維持管理指針・同解説</p>
