美浜発電所 3号炉 審査会合における指摘事項の回答 (運転期間延長認可申請関係)

関西電力株式会社

平成28年9月1日

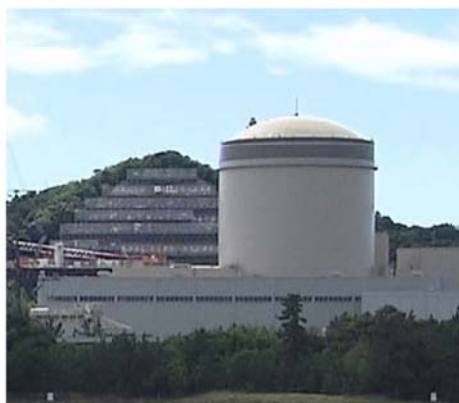
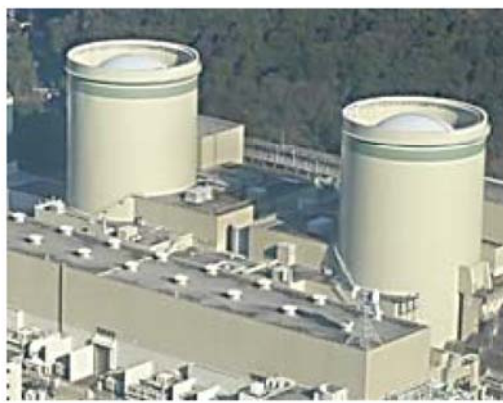
図1. トップドーム写真

トップドームの有無(図1参照)や、格納容器内の状況等(周辺設備・空間(図2参照)等)が各々異なり、環境温度について定量的な評価が困難であるため、各プラントで、ケーブル布設環境調査を実施している。結果として、美浜3号炉と比較して、高浜1号炉で約6℃、高浜2号炉で約3℃高くなっている。

美浜3号炉

高浜1号炉(右)

トップドームを除き、熱出力、主要な機器や配管設計は同じである。
ただし、補機類の配管や電線管の配置等については施工状況として異なっている。

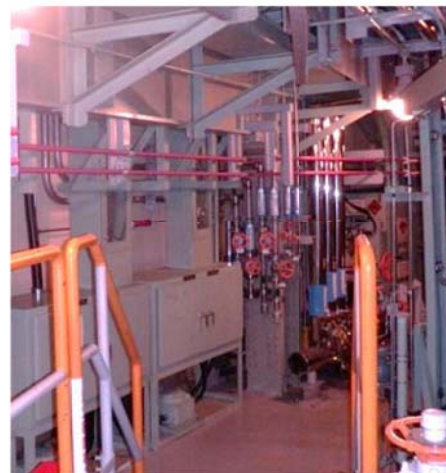
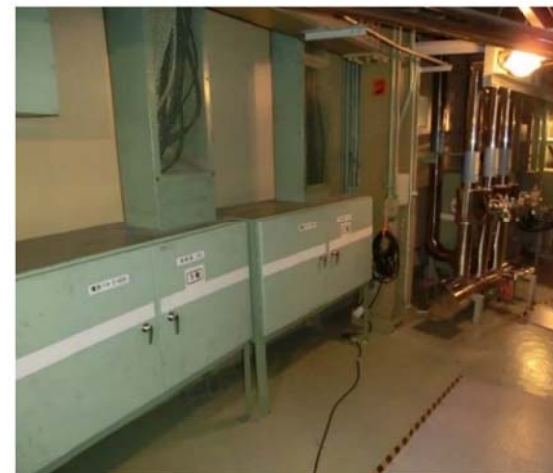
図2. 格納容器内の状況(周辺設備・空間)写真

美浜3号炉

高浜1号炉

ケーブル布設環境については、格納容器内の状況等(周辺設備・空間等)が各々異なり、放射線量率について定量的な比較が困難であるため、各プラントで、ケーブル布設環境調査を実施している。結果として、美浜3号炉の放射線量率が大きくなっているが、絶対値として小さいため、ケーブル劣化への影響は小さい。

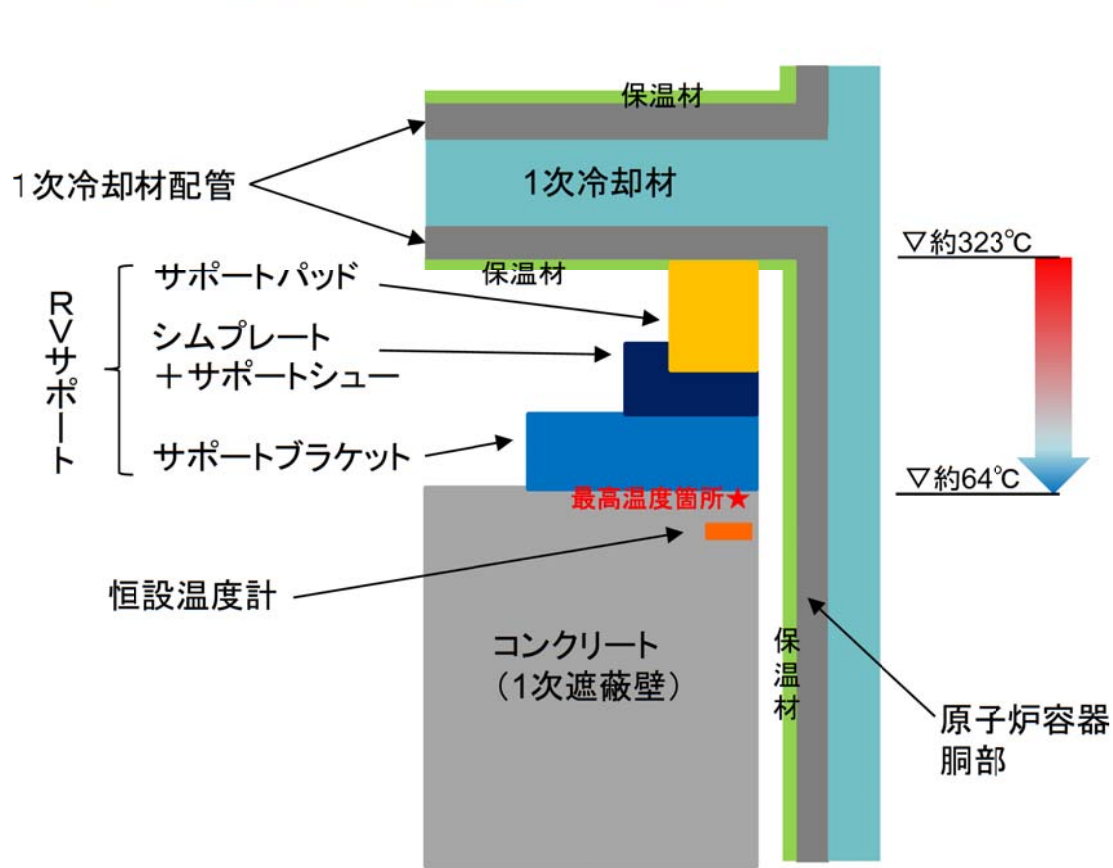
1次冷却材配管からコンクリートへの伝熱の概要図

・1次冷却材配管からの伝熱と冷却の概要
