# 美浜発電所 3号炉 審査会合における指摘事項の回答 (運転期間延長認可申請関係)

関西電力株式会社

平成28年9月8日

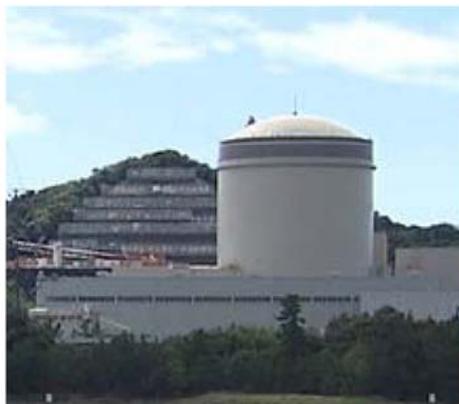
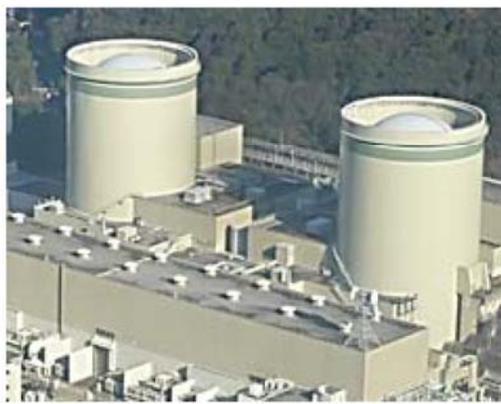
図1. トップドーム写真

美浜3号炉

高浜1号炉(右)

トップドームの有無(図1参照)や、格納容器内の状況等(周辺設備・空間(図2参照)等)が各々異なり、環境温度について定量的な評価が困難であるため、各プラントで、ケーブル布設環境調査を実施し、環境温度を実測している。結果として、美浜3号炉と比較して、高浜1号炉で約6℃、高浜2号炉で約3℃高くなっている。

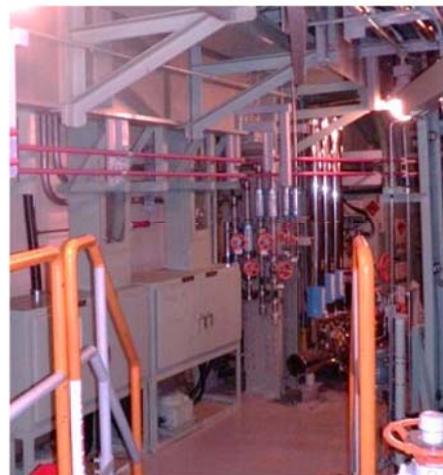
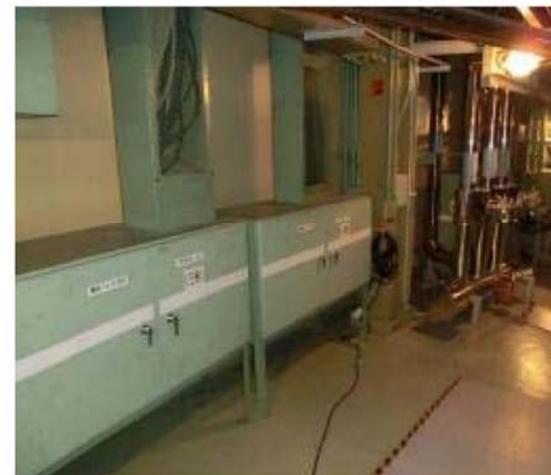
図2. 格納容器内の状況(周辺設備・空間)写真

美浜3号炉

高浜1号炉

ケーブル布設環境については、格納容器内の状況等(周辺設備・空間等)が各々異なり、放射線量率について定量的な比較が困難であるため、各プラントで、ケーブル布設環境調査を実施し、放射線量率を実測している。結果として、美浜3号炉の放射線量率が大きくなっているが、絶対値として小さいため、ケーブル劣化への影響は小さい。

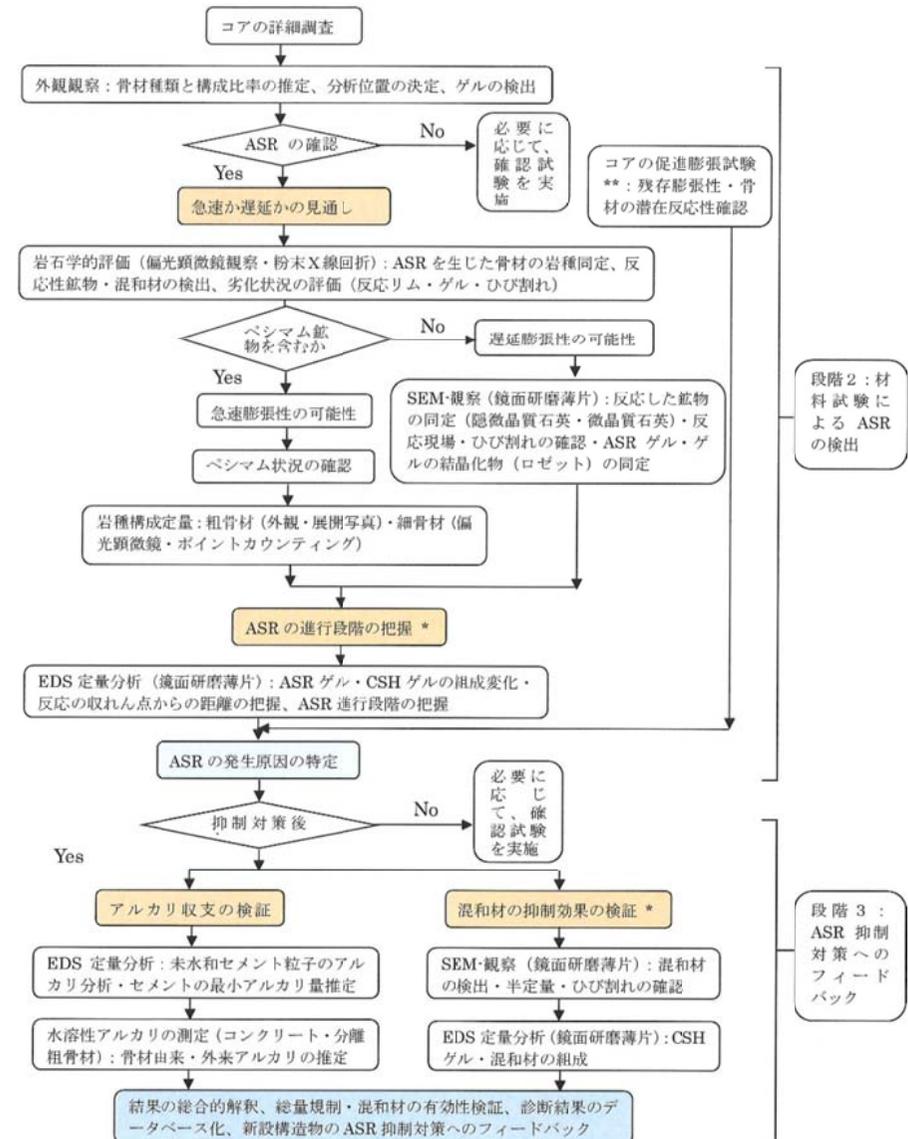
## コンクリート建造物のASR診断フロー(案)

出典: 原子力用コンクリートの反応性骨材の評価方法の提案 (JNES-RE-2013-2050)

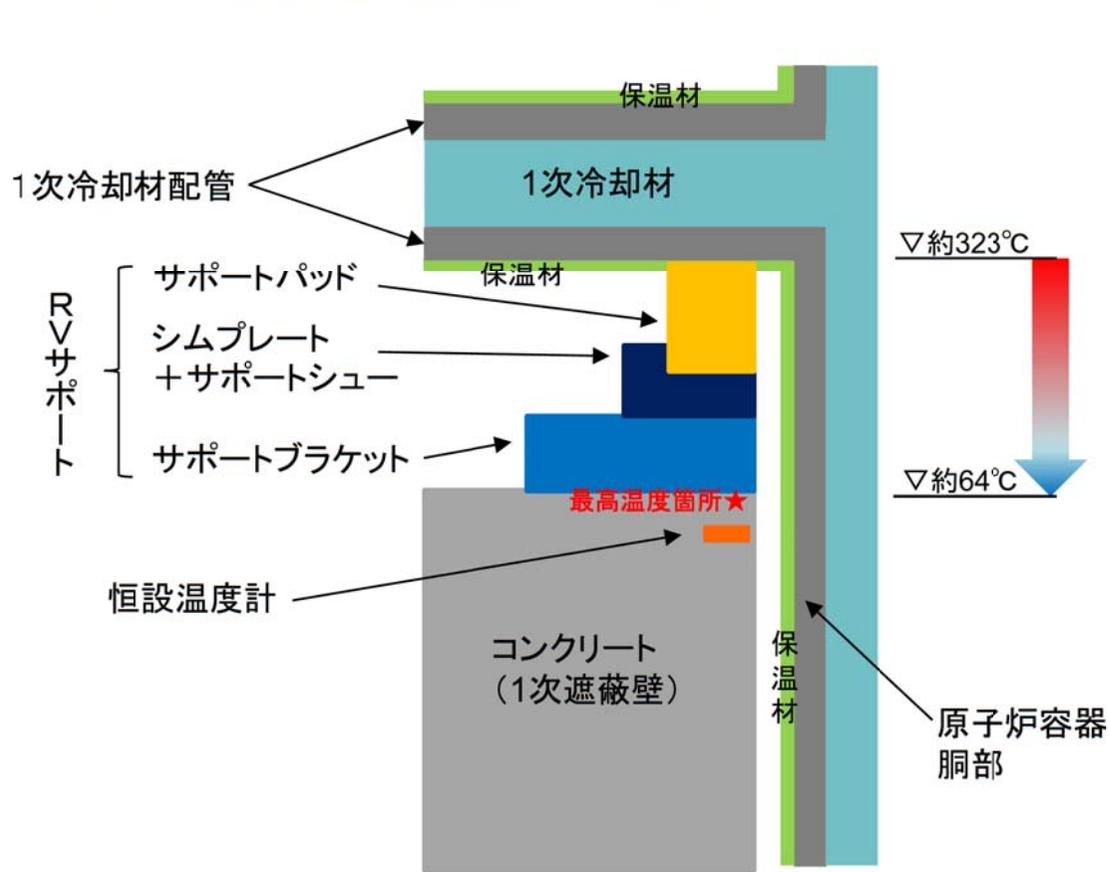
1次冷却材配管からコンクリートへの伝熱の概要図

・1次冷却材配管からの伝熱と冷却の概要
