福島第一廃炉推進カンパニー 品質管理強化の取り組みについて

2019年10月21日

東京電力ホールディングス株式会社

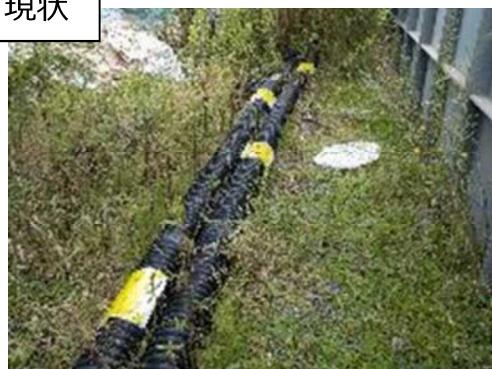
高圧ケーブル
(地這)

- 地這ケーブルや物的防護が不十分な電路に対して、保護カバーの設置等の物的防護対策を実施中

現状

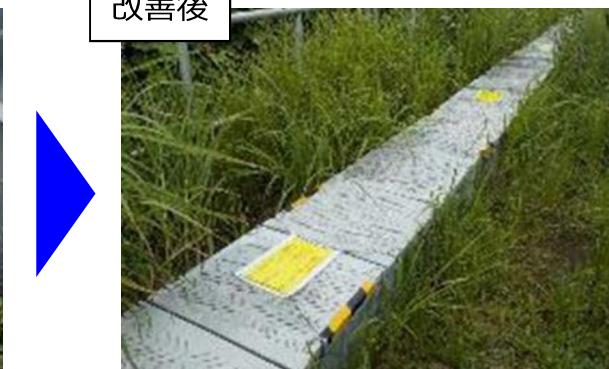
高圧ケーブル
(トラフ化・防護板設置)

- 引き続き対策工事を行い、高圧については2019年度末、低圧については2026年までに供給側が完了予定（負荷側は負荷の停止計画による）
- PG部門経験者などの配電設備の知見を活用し、配電柱の採用や埋設電路を設計検討

改善後

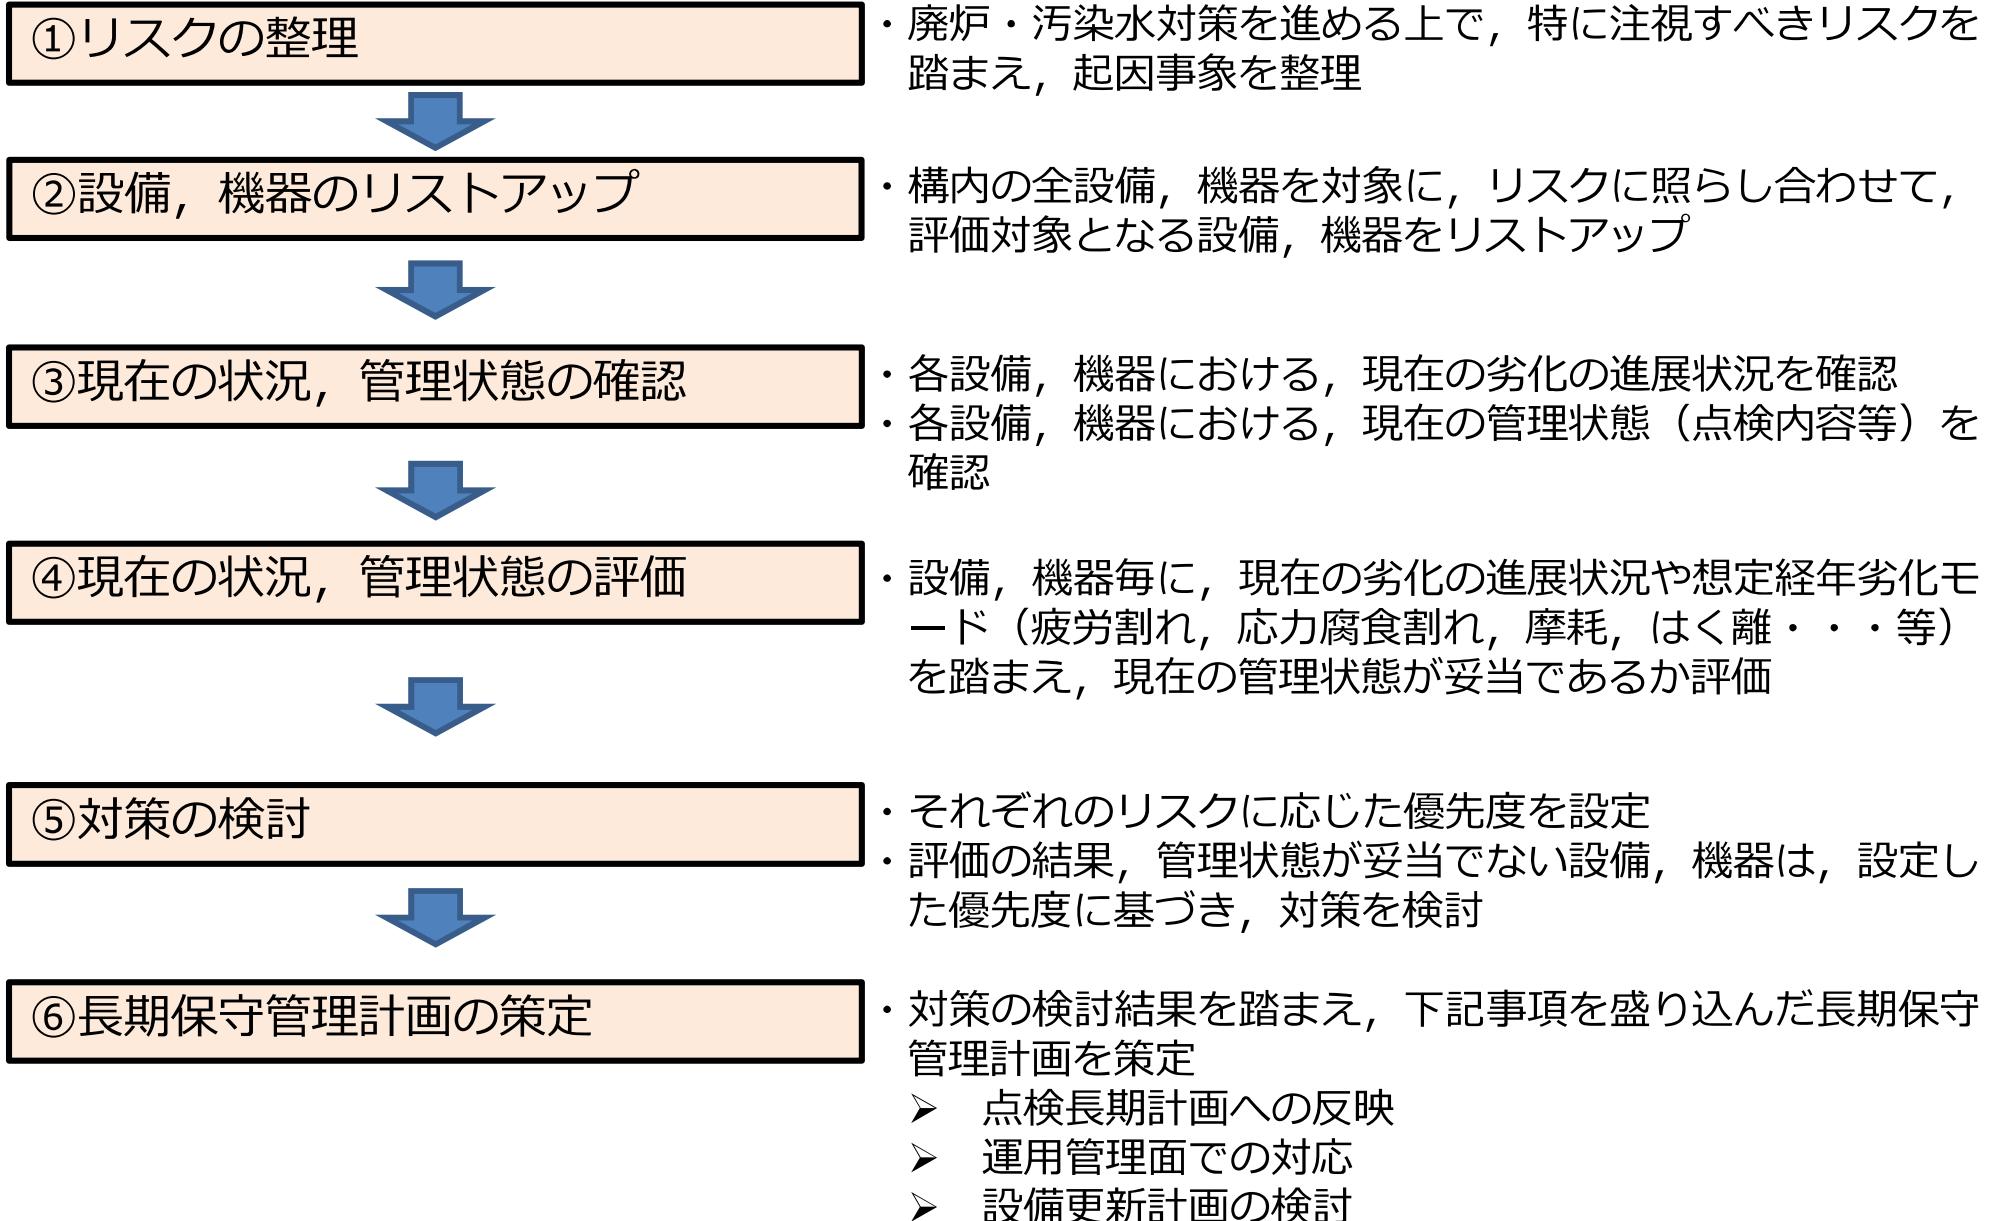
9-2. 設備等の長期保守管理計画の策定（検討のフロー）

- 長期保守管理計画の策定に向けて、下記フローに基づき検討を実施

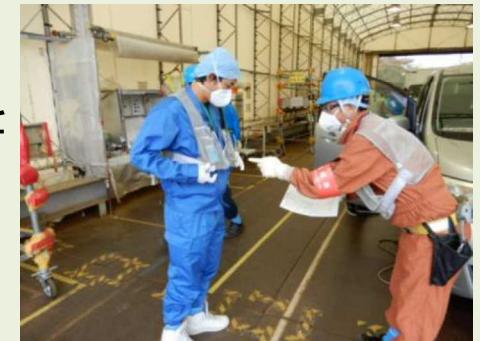
車両スクリーニング場での
APD／バッジ着用確認

◆ APD／バッジ着用確認の強化

- 抜き打ちチェックの対象を拡大【計画線量1mSv/人・日以上の作業⇒構内作業の全て】
- 車両スクリーニング場での確認を開始
- 以下を放射線管理仕様書に明記
 - * 作業班長によるチェックを作業前・作業中・作業後に行うこと
 - * 未着用があった場合は、当社へ連絡すること
- 入退域管理棟、休憩所等でのチェックを作業員に立ち止まってもらい実施するよう強化

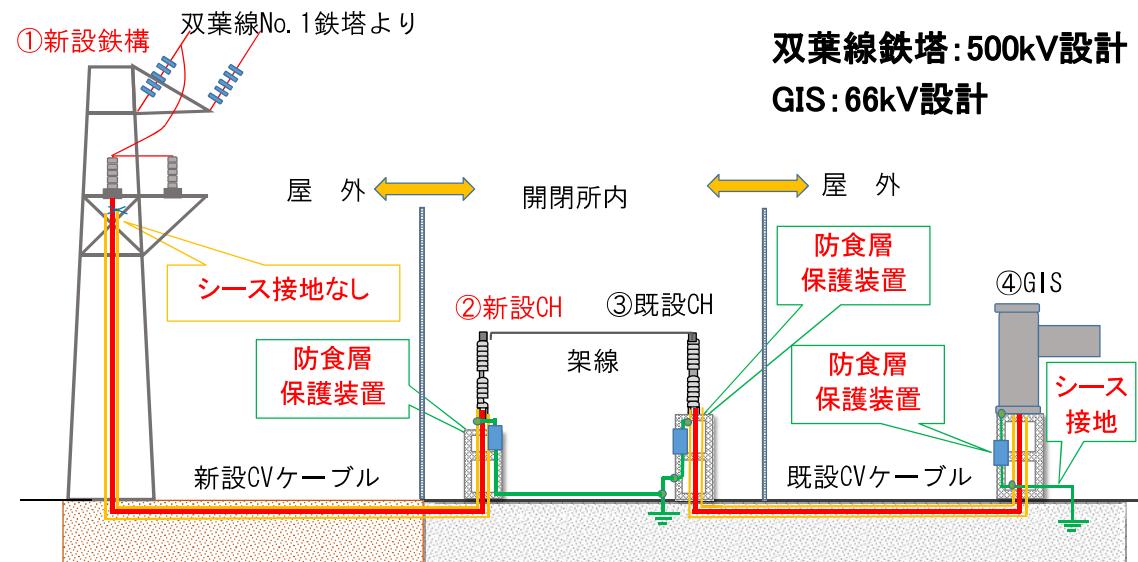
【参考Ⅲ-1】実施計画違反の対応（双葉線1号からの発煙・発火事象）**TEPCO**

【事例概要】 66kV双葉線1号黒相用C Vケーブルシース回路に設置されている防食層保護装置より、発煙・発火事象が発生した

【原因】 施工誤りにより、シース接地が取れていなかった。

- ・標準的な回路構成とは異なり、特殊性があったがシース回路の図面を作成せず施工した
- ・受電前施工の完了を確認する外観検査を省略した
