〈技術情報検討会資料〉

資料 39-1-2

1次スクリーニング結果（案）

技術基盤課

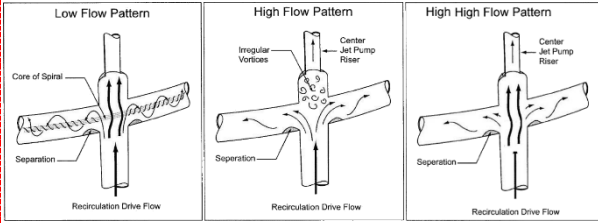
<p>図 再循環分岐管付近の流動状態 (*2) (左)低流量、(中)高流量、(右)高高流量 https://ijaers.com/uploads/issue_files/10%20JAERS-NOV-2016-4-Characterizing%20the%20Bistable%20Flow,%20of%20BWR,%20as%20a%20Bifurcation%20(Pitchfork%20Type)%20in%20the%20Navier-Stokes%20Equation%20Solution.pdf</p>		
<p>赤点線枠内は国際機関との取り決めにより公開できません。</p>

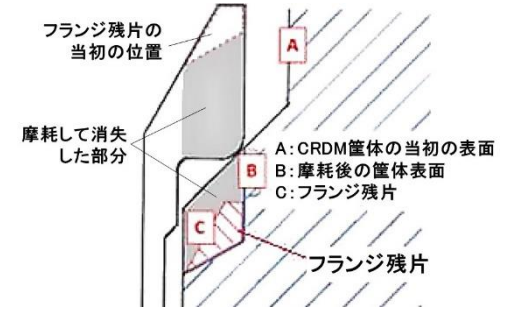
<p>イメージ図 摩耗したサーマルスリーブ</p>

番号	件名	概要	受領日	担当	1次スクリーニング		
					基準/2次	INES	処理結果
IN2018-10	海外原子力発電所におけるサーマルスリーブのフランジ摩耗による制御棒固着	<p>本 IN の対象者は、原子力発電所の認可取得者である。目的は、ウェスティングハウス社(WEC)PWR の制御棒駆動機構(CRDM)貫通管のサーマルスリーブの摩耗に関する最近の運転経験(OE)を通知すること。この摩耗は、以前は考慮されていなかった WEC 製 PWR に重大な結果をもたらす可能性がある。認可取得者が自身の施設への適用可能性についてこの情報を評価し、同様の問題を回避するための措置を適宜検討することを期待する。</p> <p>2017年12月、仏電力(EDF)のPWRにて、CRDM機能試験中に制御棒1体が固着した。モード6に戻し、原子炉容器上蓋を取り外し目視検査したところ、中央のCRDMサーマルスリーブのフランジが完全に摩耗していることを確認した。サーマルスリーブ・フランジの残片がCRDMの駆動軸の経路に詰まり、制御棒の動きが妨げられた。同時期に、別の仏国PWRでも、制御棒1体の固着が発生した。2つのPWRで共通の摩耗問題が見つかったため、EDFは、2018年2月に原子力安全機関(ASN)に重要安全事象として報告した。</p> <p>設計類似性から、米国の高経年PWRも同様の摩耗を経験する可能性がある。追加的な情報は、WEC レター(LTR-NRC-18-34、LTR-NRC-18-53)に記載されている。なお、CRDMサーマルスリーブのフランジ摩耗に関連した共通情報伝達文書は、これまで発行されたことはない。</p> <p>上記のOEは、通常運転条件の間に特定のサーマルスリーブに予期せぬ摩耗が発生する可能性があることを示している。従って、類似設計のサーマルスリーブを使用するPWRでは、サーマルスリーブのフランジ摩耗を監視すること、必要ならば摩耗がもたらす安全上の影響を緩和するための是正措置をとることを検討したほうがよいかもしれない。</p>	2018/9/6	事務局	2次	—	<p>本 IN は、仏国 PWR で発見された CRDM のサーマルスリーブ・フランジ部が摩耗により完全に分離し、その残片が制御棒動作を妨げた事例(IRS8732)を受け、類似設計の CRDM を有する WEC の PWR に対する影響評価を報告するものである。</p> <p>ほとんどの国内 PWR では上蓋交換を実施しており、国内最長の EFPY は約 14 年と短い。また、その PWR では CRDM サーマルスリーブは降下していないことが目視確認されている。サーマルスリーブの振れ止め構造が、海外 PWR とは異なることの効果であると考えられている。(第 18 回原子炉安全専門審査会・第 20 回核燃料安全専門審査会(2018-07-03)の資料 4-5 参照、https://www.nsr.go.jp/data/000237316.pdf)</p> <p>仏国でも、サーマルスリーブの摩耗に関する調査検討が続けられており、国内事業者も継続検討していることから、本件は二次スクリーニングに移行し、情報収集・分析を継続する。</p>

補足情報				
			LTR-NRC-18-34「Part 21 報告」				
			<ul style="list-style-type: none"> Part 21 Report 2018-10-00, Potential Defects Related to Thermal Sleeves in the Control Rod Drive Mechanism Penetration Tubes, https://www.nrc.gov/docs/ML1814/ML18143B678.pdf WEC の PWR ではこれまで、定常運転中に制御棒が炉心に入らなかった経験はないが、仏国の経験は既存の CRDM 点検ガイドラインは十分に保守的ではないかもしれないという潜在的リスクを示している。 しかし、WEC プラントの低摩耗速度と、制御棒動作を妨げるようなシナリオに鑑みると、WEC プラントではこれから 1-2 サイクル以内に制御棒挿入が妨げられるような条件に達するとは考えにくく、WEC プラントの運転継続は許容されると考える。 さらに、仏国 OE に基づき CRDM ファンネルの降下速度を仮定しても、WEC の定めるファンネル降下限界長の 1 インチに達するまでは 25 EFPY(実効全出力運転年)以上かかる。 				
			LTR-NRC-18-53「サーマルスリーブのフランジ摩耗による制御棒固着」				
			<ul style="list-style-type: none"> NSAL-18-1 Revision 0, "Thermal Sleeve Flange Wear Leads to Stuck Control Rod," https://www.nrc.gov/docs/ML1819/ML18198A275.pdf (上蓋交換したものは交換後)25 EFPY を超える PWR では、原子炉容器頂部バイパス流量の違いにより2分類されるが、監視等の措置が推奨される。 25 EFPY を超えない PWR には、推奨措置はない。

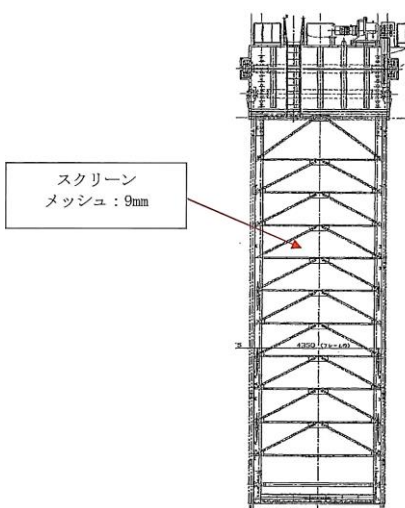
<p>参考図 国内ロータリースクリーンの例 www2.nsr.go.jp/data/000206445.pdf</p>

番号	件名	概要	受領日	担当	1次スクリーニング		
					基準/2次	INES	処理結果
IRS8787			2019-05-09	事務局	④	—	<p>本件は、強風のため原子力発電所の循環水冷却系の取水口に大量の海藻や海洋生物が漂着し、ドラムスクリーンの差圧高により両循環水ポンプがトリップし、最終的には自動原子炉トリップに至った事象である。原因は、循環水ろ過装置が大規模海藻侵入に耐えられない設計だったため。</p> <p>国内火力/原子力発電所の取水口における海洋生物の影響は旧来から知られている。国内原子力発電所の取水ビット(取水口バースクリーンの下流)では通常、循環水ポンプ/海水ポンプの上流側に、2段階のスクリーン(トラッシュレイキ付バースクリーン、ロータリースクリーン)が設置されている。以上の基準によりスクリーニングアウトとする。</p>
			補足情報

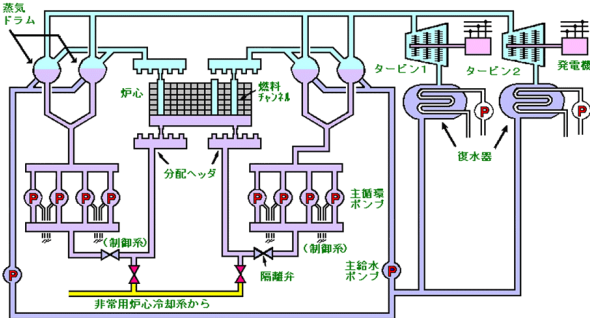
<p>図6 原子炉冷却系統の概略 <small>【出典】The Chernobyl Accident: Rapport IPSN 2/86 (revision 3), Oct.1986, p.26</small></p> <p>図 LWGR 冷却系統の概略 https://atomica.jaea.go.jp/data/pict/02/02010104/08.gif</p>				
			<p>赤点線枠内は国際機関との取り決めにより公開できません。</p>

番号	件名	概要	受領日	担当	1次スクリーニング		
					基準/2次	INES	処理結果
IRS8788			2019-05-27	事務局	②	0	<p>本件は、チャンネルタイプ黒鉛減速軽水冷却原子炉の一次冷却材ポンプの流量制御弁が予期せず閉止し、流量が低下したので原子炉出力を降下させた事例である。安全性への影響はない。制御弁が閉止した原因は、制御弁の駆動制御ケーブルの絶縁劣化。絶縁劣化の原因は、当該ケーブルの引き回し不良により、ケーブルが設計要求を超える高温に晒されていたため。根本原因は、ケーブル引き回し設計もしくは施工ミスと推定されている。</p> <p>事業者の品質管理問題であることから、上記基準によりスクリーニングアウトとする。</p>
			補足情報
