<技術情報検討会資料>

参考資料 39-2

令和元年9月4日

1次スクリーニング結果

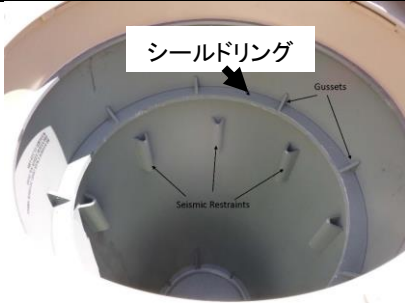
<p>図 貯蔵用ポルト上部とシールドリング（キャニスターと干渉した部分） https://www.nrc.gov/docs/ML1831/ML18312A118.pdf</p>   <p>図 キャニスター吊り下げ機と輸送用キャスク（黄色） https://www.nrc.gov/docs/ML1831/ML18312A118.pdf</p>   <p>図 キャニスター（水色）がポルトのシールドリング（オレンジ）と干渉している概念図 https://www.songscommunity.com/gallery/get_file/?file_id=5c0762232cfac2289a3e9229&ir=1&file_ext=.pdf</p>

IRS 情報	件名	概要	受領日	担当	1次スクリーニング		
					基準/2次	INES	処理結果
IRS8762			2019-02-14	事務局	②	—	<p>本件は、空冷式使用済み燃料貯蔵ポルト（下図参考）に、使用済み燃料貯蔵キャニスターを吊り下げ設置する際に、途中で引っ掛かったにもかかわらず設置完了と判断し、吊り索を45分間緩めてしまった事象である。キャニスターが数m落下した潜在可能性があった。原因は、作業員がキャニスターとポルトの位置ずれを認識していなかったこと。根本原因は、類似事象を経験していながら、手順改良や監視強化を行わなかったこと。</p> <p>本件は、作業手順や作業管理の問題であり、事業者が対処すべきものである。以上の基準によりスクリーニングアウトとする。</p>
NRC San Onofre Special Inspection Webinar	NRC サンオノフレ特別検査オンラインセミナー資料(2018-11-08)		補足情報

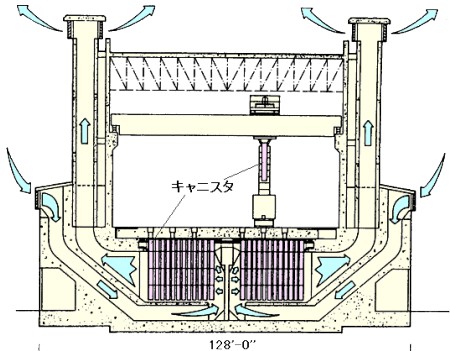
<p>参考図 空冷式軽水炉使用済み燃料貯蔵用ポルト（本件のものではありません） https://atomica.jaea.go.jp/data/pict/06/06_010508/05.gif</p>

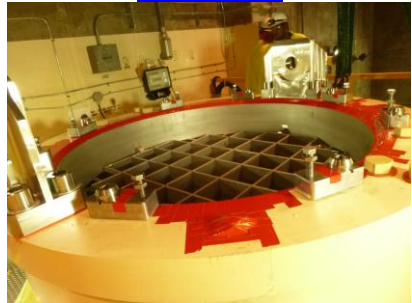
<p>参考図 キャニスター（銀色）と輸送キャスク（黄色） https://www.nrc.gov/docs/ML1831/ML18312A118.pdf</p>

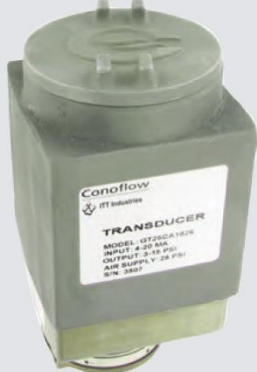
</div> <p style="text-align: center;">GT25 シリーズカタログから抜粋 https://www.conoflow.com/CorporateSite/media/itt/Resources/Product%20Brochures/GT25-45-65_Rev2.pdf?ext=.pdf</p>

IRS 情報	件名	概要	受領日	担当	1 次スクリーニング			
					基準/2 次	INES	処理結果	
IRS8770			2019-03-31	事務局	③	—	本件は、I/P 変換器の製品不良報告である。当該製品の購入者リストに国内事業者は含まれていないことから、上記の基準によりスクリーニングアウトとする。	
Part 21 Report 2018-27	耐環境性試験報告仕様に対する不適合報告		<p style="text-align: center;">補足情報</p> <p style="text-align: center;">Part 21 報告</p> <p>ITT Conoflow 社の GT25 シリーズの電流/空気圧力変換器 (I/P 変換器) の耐環境性 (EQ) 試験報告書 (3419) は、温度範囲 -40~66°C で 0.75%/スパンの直線性を記載している。2018-08-23、仕様書 (販売用図書に公開されている仕様) 及び内部の試験受容手順書、と EQ 試験報告書の間で相違点があることが見つかった。販売用図書と受容要求書が更新された際に、EQ 試験報告書が更新されなかった。2010 年 10 月以降に製造されたユニットは、直線性と温度範囲に関して EQ 試験報告書の仕様に適合していない可能性がある。</p> <p>EQ 試験報告書は、現行の仕様を反映して、以下のよう に改訂される。 温度範囲: 0 ~ 150°F (-18 ~ 66°C) 直線性: 1.5%/スパン</p> <p>本製品を使用する原子力施設は上記の仕様を評価して、これらの変更が安全上のリスクをもたらすかどうか見極める必要がある。以下に、GT25 シリーズの I/P 変換器 (2010 年以降のパーツ番号) を購入した顧客のリストを示す。</p> <ul style="list-style-type: none"> - ALMARAZ - ARIZONA PUBLIC SERVICE - CALVERT CLIFFS NUCLEAR - DUKE ENERGY (CATWABA NUCLEAR STATION) - CONTROL COMPONENTS INC - ENERTECH - ENRICO FERMI POWER - FLOWSERVE - TRACTABEL (VIA GEFAN BENELUX) - KHNP - KOREA HYDRO - KRSKO NUCLEAR PLANT - NEBRASKA PUBLIC POWER - ONTARIO POWER GENERATION - SPX FLOW TECHNOLOGY (SPX MCKEAN) - WEIR VALVES - ERGYTECH - OPPG FORT CALHOUN STATION - BECHTEL POWER CORPORATION (TVA) 					<p style="text-align: center;">Standard Specifications</p> <p>Input Range: 4-20 mA DC, 10-50 mA DC Output Signal: 3-15, 3-27, or 6-30 PSIG (21-103, 21-186, or 41-207 kPa)</p> <hr/> <p>Linearity: ± 1.5% of output span Temperature Effect: 0.25% of output span per °F Ambient Temperature: 0°F to + 150°F (-18°C to + 66°C)</p> <hr/> <p>MATERIALS OF CONSTRUCTION Housing: Zinc Alloy Housing Elastomers: Viton Printed Circuit Board: Special Coating</p> <hr/> <p>DIMENSIONAL DATA – ADVERTISING DRAWINGS GT Series I/P Transducer: A28-16</p> <div style="text-align: center;">

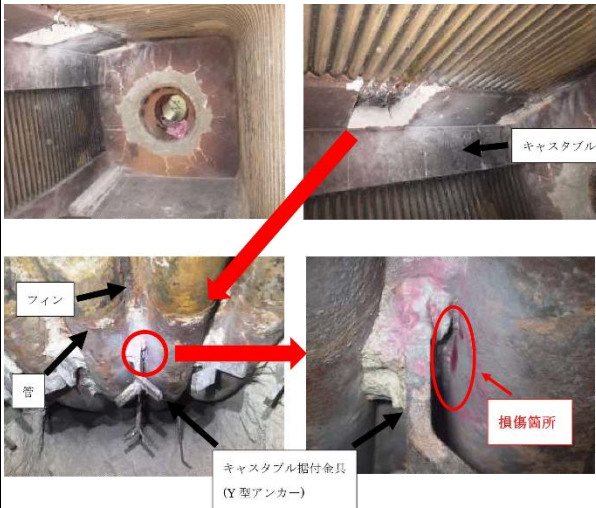
<p>図 キャスタブル据付金具(Y型アンカー)の管側溶接箇所の損傷指示模様</p>

番号	件名	概要	更新日	担当	1次スクリーニング		
					基準/2次	INES	処理結果
国内 2016-55	補助ボイラ水圧試験時における火炉キャストブルからの水の滲み	<p>補助ボイラ(C)における水圧試験時に、火炉内(蒸発管、炉壁管)の外観目視点検で、火炉側壁管のキャストブル(不定形の耐火物)に水の滲みが確認された。浸透探傷試験により、火炉側壁管フィンとキャストブル据付金具(Y型アンカー)の管側溶接箇所に表示模様が確認された。</p> <p>推定原因:キャストブル据付金具(Y型アンカー)の損傷部において、青熱脆性(鋼を300°C付近で加熱するとじん性が低下すること)により疲労限度が低下、補助ボイラ起動時の応力により低サイクル疲労割れが起こった。</p> <p>根本原因:浜岡4号機の補助ボイラでは、管1本間隔でY型アンカーが設置され、設置箇所数が多いため、補助ボイラ起動時に過大な熱応力が発生するため。</p> <p>対策:補助ボイラ起動時の熱応力を軽減するために、Y型アンカーの設置箇所数を浜岡3号補助ボイラ(A)(B)と同様の管6本間隔とする。</p>	2019-03-19	事務局	①	—	<p>原子力発電所の補助ボイラー火炉内の外観目視点検にて、水の滲みが見つかった事例である。原因は、補助ボイラー起動に伴う応力による低サイクル疲労で火炉内の管とY型アンカーの溶接部が微小損傷したと推定されている。当該補助ボイラーでは、Y型アンカーの設置数が多く、応力が他のボイラーと比較して大きかった。Y型アンカーの数を減らす対策をとるとともに、国内原子力発電事業者に水平展開を図っている。</p> <p>原子炉の安全性に直ちに影響する事例ではなく、事業者間での水平展開も図られていることから、上記基準によりスクリーニングアウトとする。</p>
補足情報

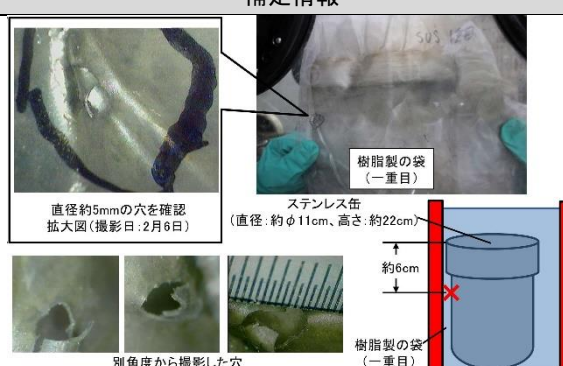
<p>直径約5mmの穴を確認 拡大図(撮影日:2月6日)</p> <p>樹脂製の袋(一重目)</p> <p>ステンレス缶 (直径:約φ11cm、高さ:約22cm)</p> <p>約6cm</p> <p>別角度から撮影した穴</p> <p>樹脂製の袋(一重目)</p> <p>図 一重目の樹脂袋にあいた穴の写真と位置(×印)</p>

番号	件名	概要	受領日	担当	1次スクリーニング		
					基準/2次	INES	処理結果
国内 2018-46	プルトニウム燃料第二開発室の管理区域内における汚染 法令報告事象 ユニット: JAEA 核燃料サイクル工学研究所 発生日: 2019-01-30 登録区分:評価	<p>2019-01-30、プルトニウム燃料第二開発室(プル2)の粉末調整室において、核燃料物質を収納した貯蔵容器(ステンレス缶)を梱包する樹脂製の袋(二重)の交換作業において、袋表面から汚染が検出され、粉末調整室の線用空気モニタが吹鳴した。粉末調整室の空气中放射性物質濃度が限度を超えるおそれがあることから、同室を保安規定に基づく立入制限区域に設定した。なお、当該汚染による人体への影響はなく、環境への影響もなかった。</p> <p>汚染の直接原因:①グローブボックスからステンレス缶を搬出(バッグアウト)後の袋表面の外観確認、汚染検査を行わなかったこと。一重目の樹脂袋の十分な外観検査を実施しなかった。ステンレス缶の表面温度が通常より高いと感じたが、核燃料管理者に連絡せず、現場責任者に確認することなく二重梱包することを急いで汚染検査を省いた。②樹脂製の袋の穴(約5mm)に気付かず、バッグアウトを継続したこと。穴が開いた原因は特定されていないが、再現模擬試験で、一重目の樹脂袋が当該粉末調整室で用いられていた熱溶着装置のヘッドに触れると穴が開くことは示されている。③ステンレス缶表面が汚染された状態でバッグアウトしたこと。グローブボックス内でふき取り用のウエスを準備したが、貯蔵容器表面の拭き取り判断基準が不明確だったことから、汚染除去が行われなかった。</p> <p>JAEA 大洗被ばく事故(2017-06-06)の教訓が生かされていない:①作業手順書や汚染事象発生時の対応手順について、実効的であるかという視点での見直しが行われていなかった。②想定する事象に対して、部屋ごとの対応体制や必要な資機材、要員数が具体的でなく、事故想定規模が小さい訓練しか実施していなかった。③汚染事象発生時に現場を指揮する者が必要とするスキルを身に付けるための特別な教育・訓練がなされていない。④ホールポイントが遵守されず、また、内部被ばく防止に係るガイドラインに基づく対応が実際には行われていないなど、大洗事故の再発防止策の水平展開が徹底されていなかった。</p>	2019-06-26	事務局	⑥	0	<p>本件は法令報告事象である。原子力規制委員会から以下の考察(抜粋)が示されている(2019-06-26 規制委員会)。</p> <p>今回の検証により得られた教訓をマニュアルに反映するだけでなく、作業員及び放管員等に対して必要な認識を植え付け、繰り返し教育・訓練を行うことで習熟させることは当然である。さらに、作業を適切に行うことを確認する現場指揮者に対して、ホールポイントを遵守・徹底させることを認識させる教育・訓練を継続して行うことも必須である。これら個別の対応を着実にしつつ、組織全体として一貫性のある是正措置計画を運用していくことが重要である。</p> <p>上記の基準により、スクリーニングアウトとする。</p>

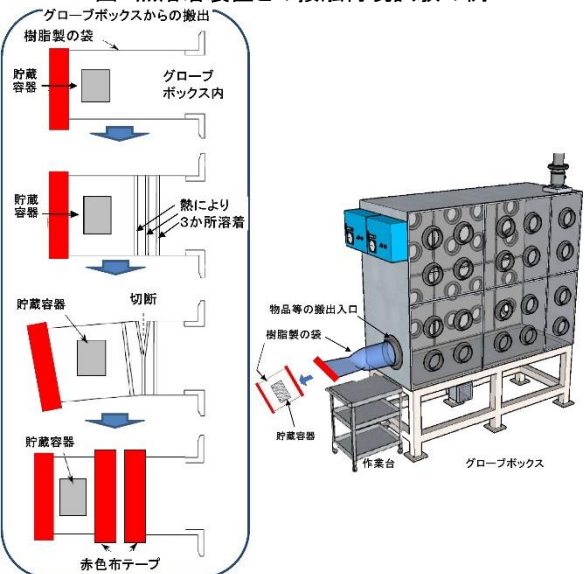
<p>グローブボックスからの搬出</p> <p>樹脂製の袋</p> <p>貯蔵容器</p> <p>グローブボックス内</p> <p>貯蔵容器</p> <p>熱により3か所溶着</p> <p>貯蔵容器</p> <p>切断</p> <p>貯蔵容器</p> <p>物品等の搬出入口</p> <p>樹脂製の袋</p> <p>貯蔵容器</p> <p>作業台</p> <p>グローブボックス</p> <p>貯蔵容器</p> <p>赤色布テープ</p> <p>図 貯蔵容器バッグアウト作業イメージ</p> <p>以上全図の出展: https://www.jaea.go.jp/02/press2018/p19032701/b02.pdf</p>
